TRIBUNALE di SIRACUSA

RELAZIONE DI CONSULENZA TECNICA D'UFFICIO

Procedimento: 215/2024 R.G.Es.

- **LOTTO 01:** immobile indipendente ubicato in Pachino(SR), Via Torino n. 38, piano terra e piano primo, identificato in Catasto Fabbricati al Fg. 15, p.la 9214.

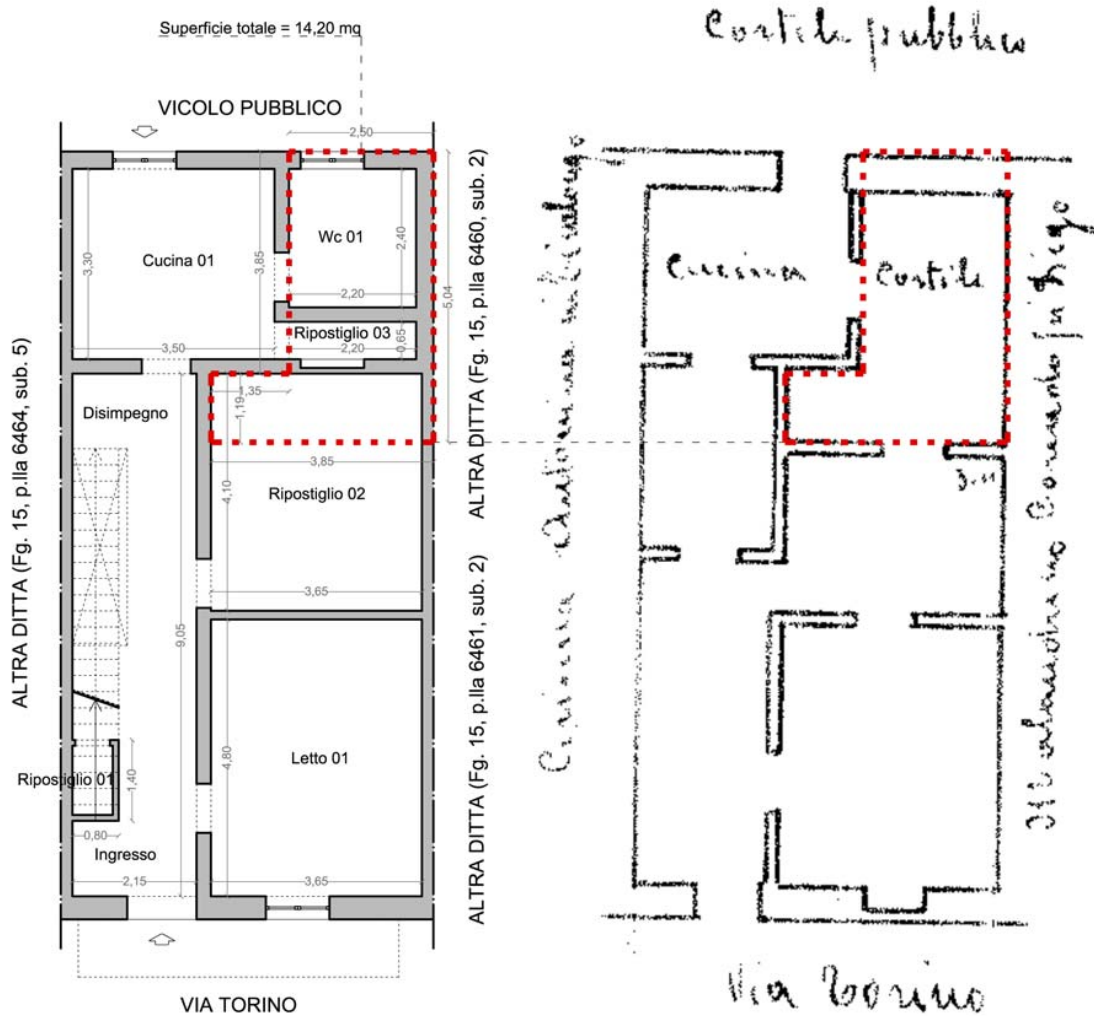
Premesso quanto sopra e come ulteriormente riportato sugli elaborati grafici allegati, **dalla planimetria catastale in atti (18.12.1939) si evince l'esistenza, alla data odierna, di un abuso relativo ai vani residenziali di seguito evidenziati:**

Oltre il sopra citato abuso, si segnala la presenza di un primo piano completamente abusivo. Non essendovi atti probatori in merito alla data degli abusi riscontrati, **lo scrivente CTU ritiene pertanto che il primo piano debba essere completamente demolito, al contrario della cubatura realizzata al piano terra, rispetto alla quale si potrebbe palesare forse un'opportunità di sanatoria, trattandosi di vani realizzati all'interno del perimetro del lotto di proprietà.**

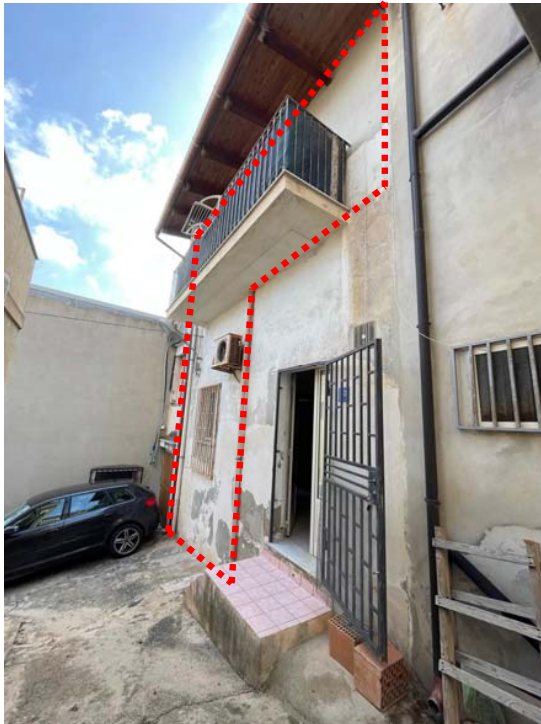
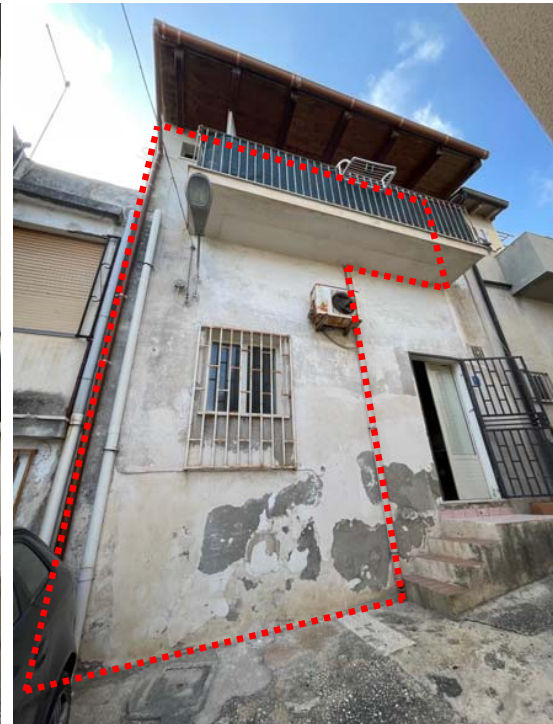
Vista interna fabbricato – individuazione degli abusi

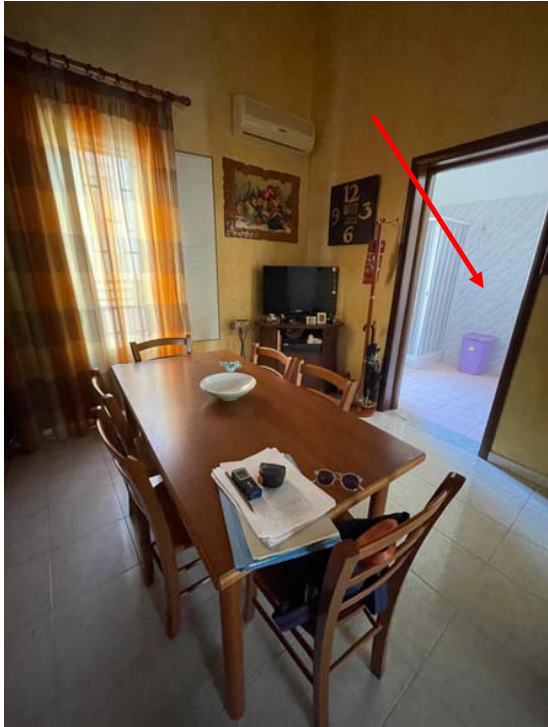
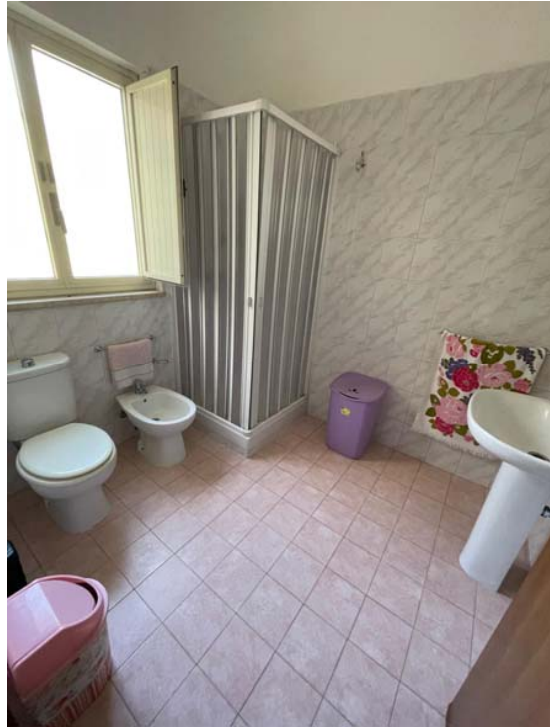
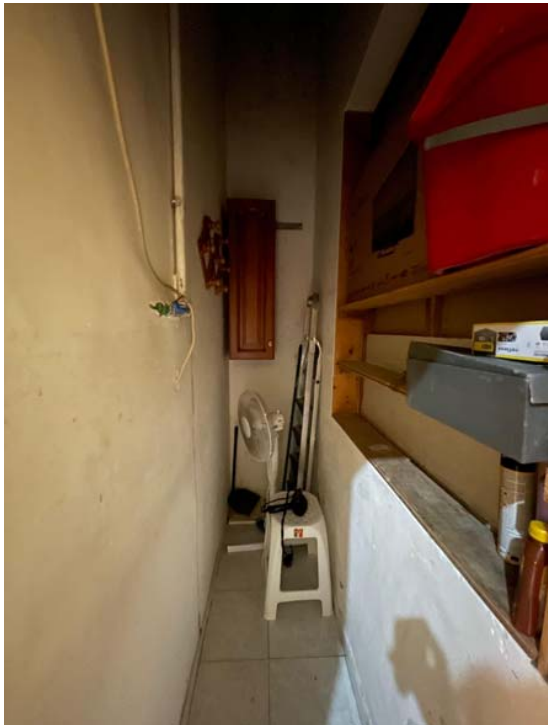
Piano terra - vista interna dell'abuso

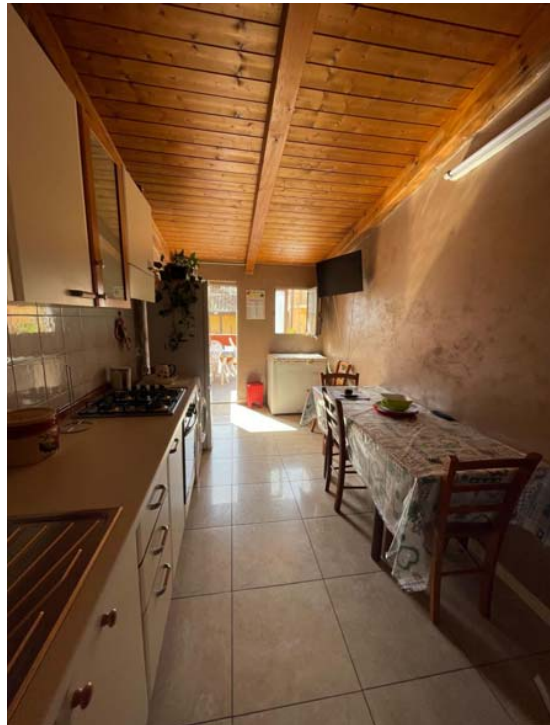
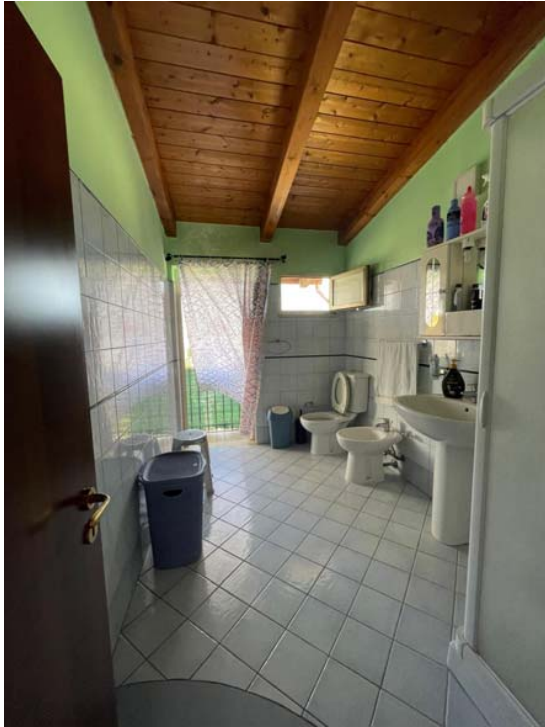
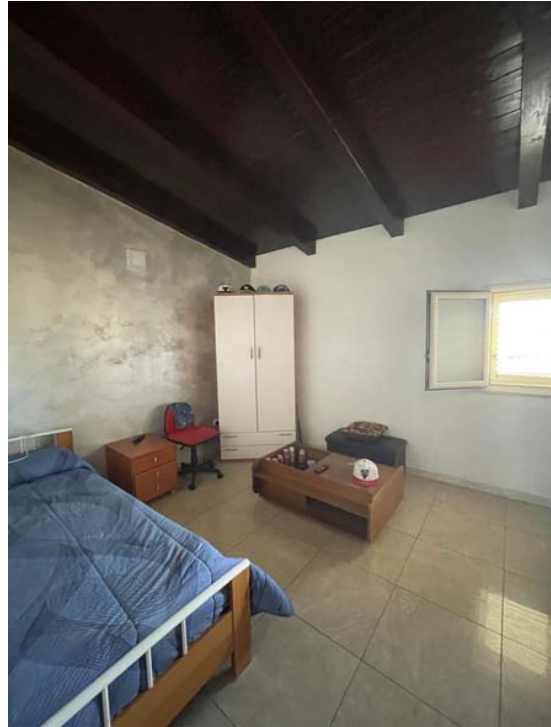
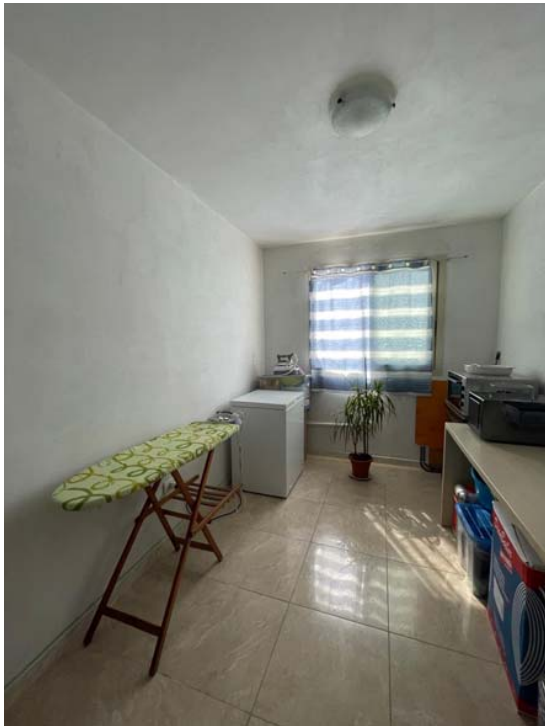
Relativamente al primo piano abusivo, invece, trattandosi di fabbricato in muratura portante, si segnala un abuso di tipo strutturale, inquadrabile all'interno di un giudizio penale. Non è possibile infatti configurare la cosiddetta "doppia conformità" prevista dall'accertamento di conformità art. 36 D.P.R. 380/01 per la sanatoria degli abusi edilizi, perché non è possibile ottenere il Permesso di Costruire in sanatoria se non si è posto rimedio alle violazioni antisismiche (Cassazione Penale n. 2357/2023). **Al fine di evitare l'avvio di procedure penali occorre pertanto rimuovere gli abusi strutturali e ripristinare lo stato originario dei luoghi.**

Piano primo - vista interna dell'abuso

Per le demolizioni e la messa in pristino del primo piano dell'immobile si stima un prezzo a corpo di € 6.000,00.

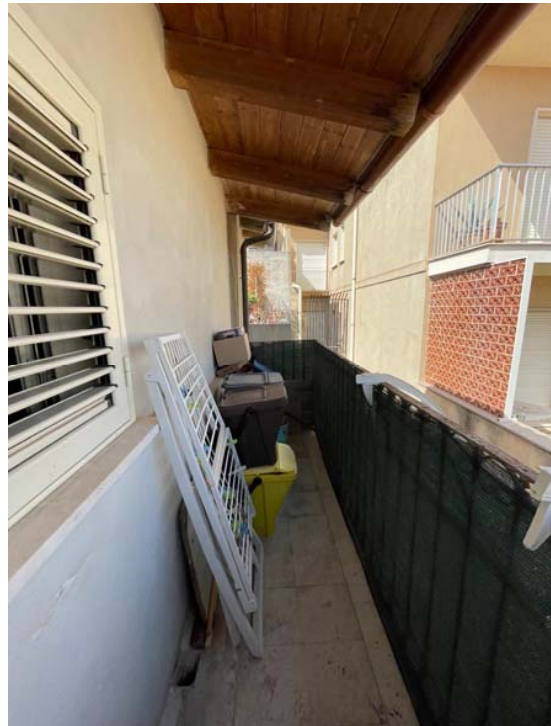
Primo piano - balcone abusivo

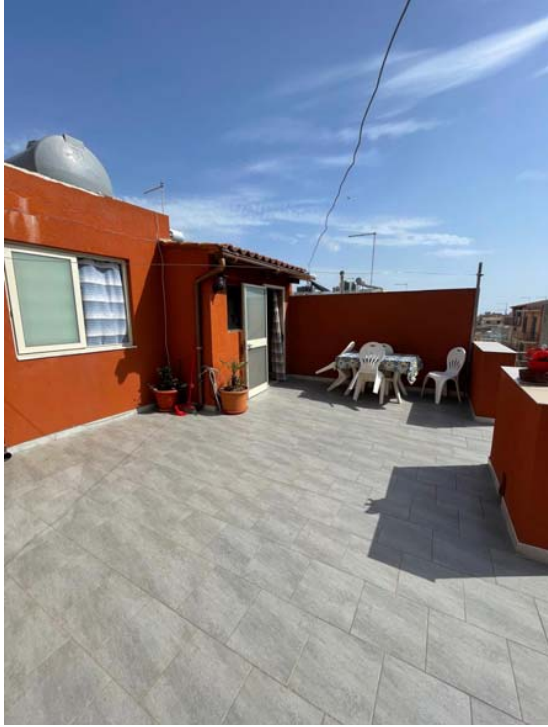
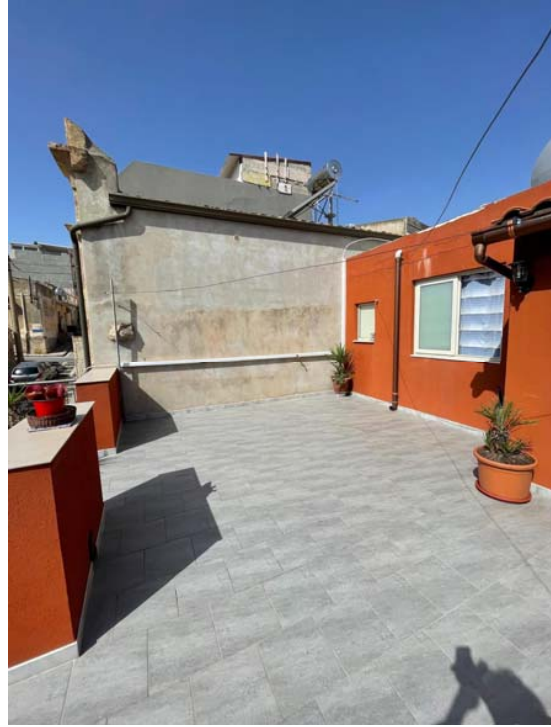
Primo piano – vista esterna dell'abuso

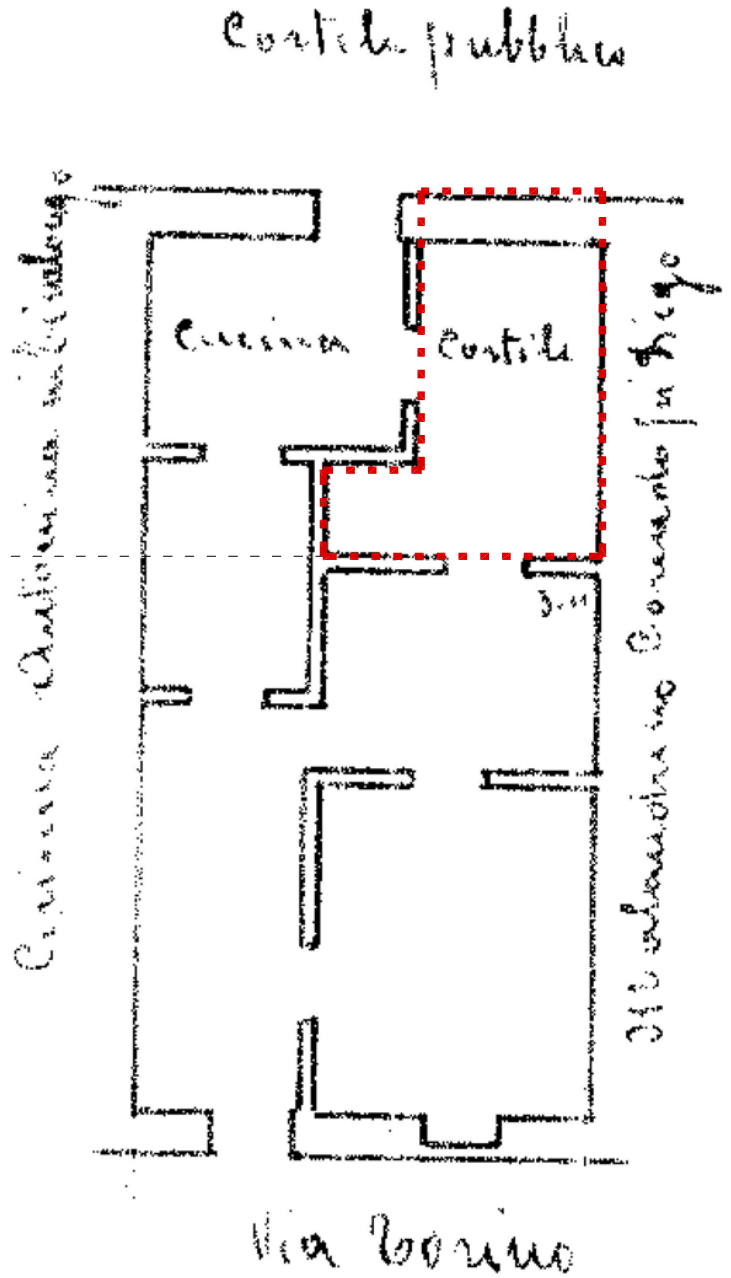
PIANO TERRA secondo planimetria catastale del 18.12.1939

* il piano primo, invece, risulta essere totalmente abusivo
