PRECISAZIONI SU PERIZIA IMMOBILIARE

Procedimento 353/2023 Tribunale di Genova - Esecuzioni Immobiliari

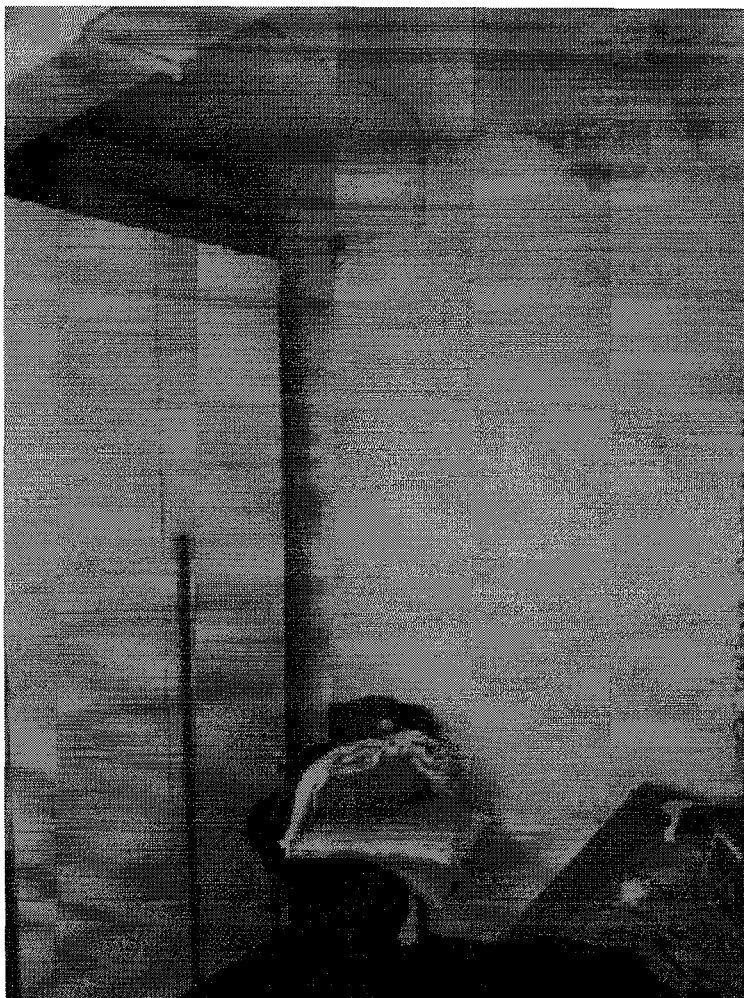
Esiste, è vero, una traccia di una pregressa infiltrazione in una stanza con distacco della pittura e chiazza colorata di tannino, ma questa chiazza non può provenire dal tetto (vi è ancora un piano sopra) e tanto meno dalla facciata, che non ha fessurazioni o scostamenti in corrispondenza. La chiazza è visibile nella foto in terza riga terza colonna della pagina 2 delle foto.

Infiltrazione pregressa interna.
Le strutture lignee del solaio hanno
generato macchie di tannino.

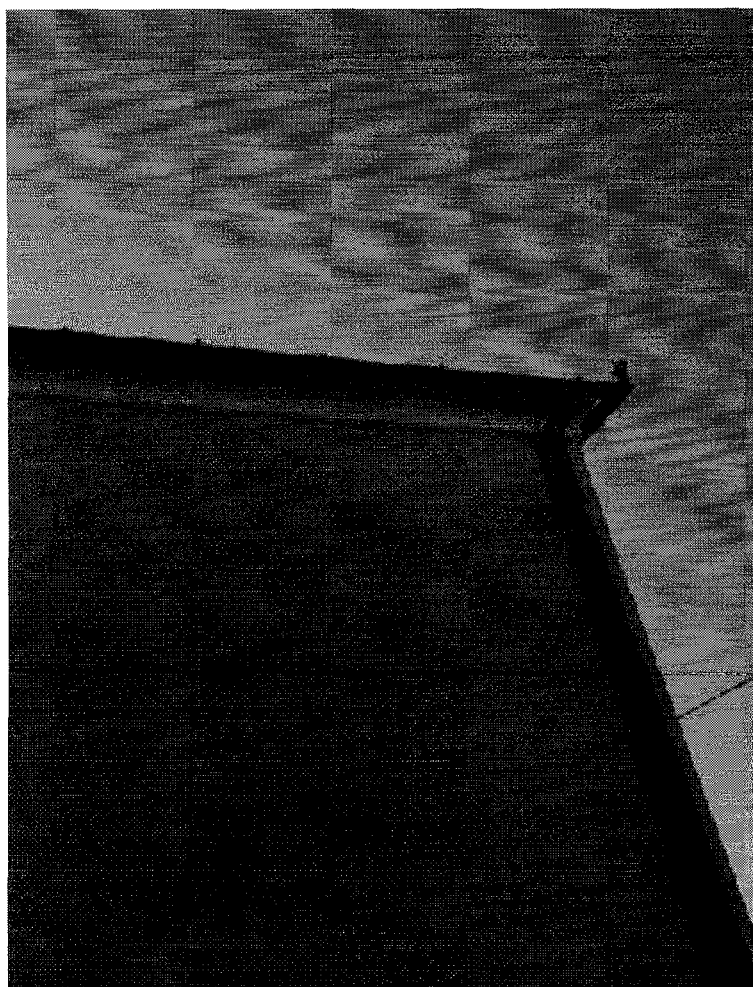
Parete esterna in corrispondenza della
parete della foto precedente: non
presenta scostamenti o lesioni,
pertanto l'infiltrazione è potuta avvenire
solo dall'alloggio al piano superiore.

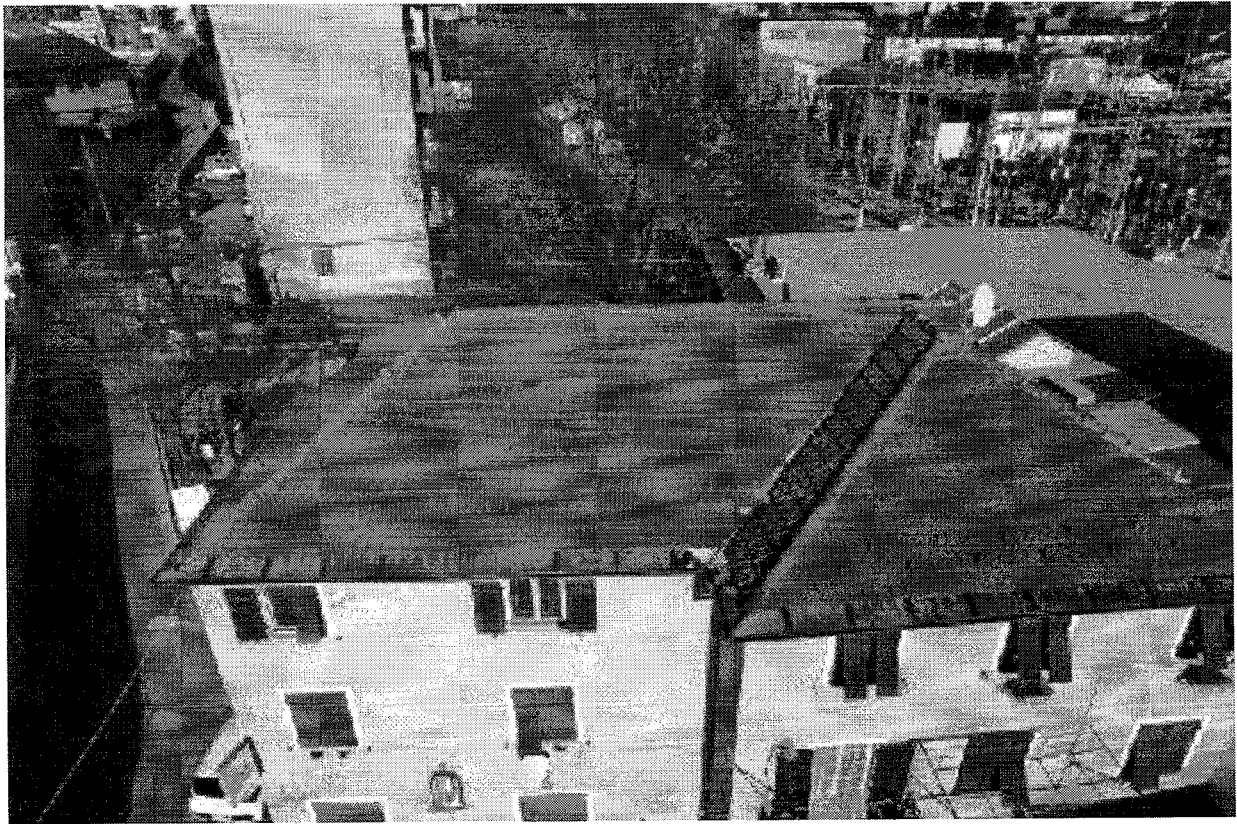
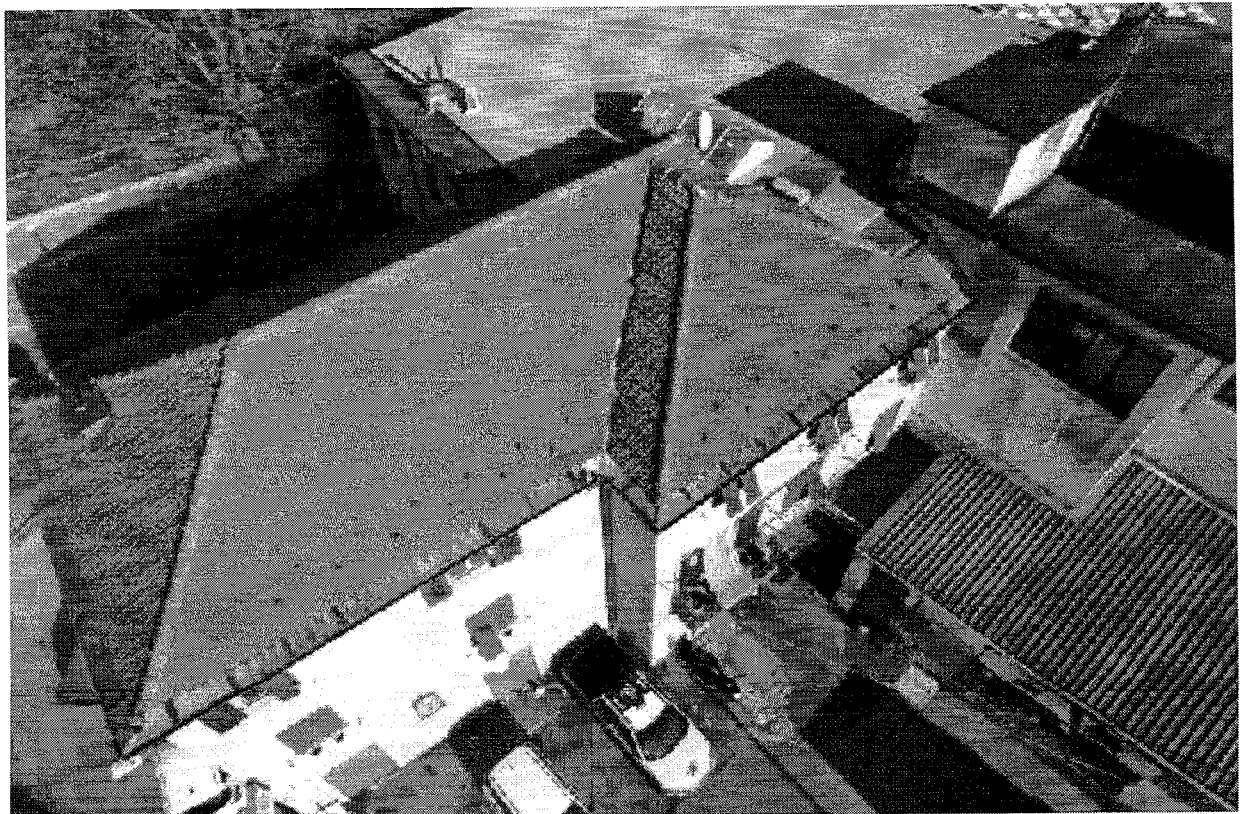
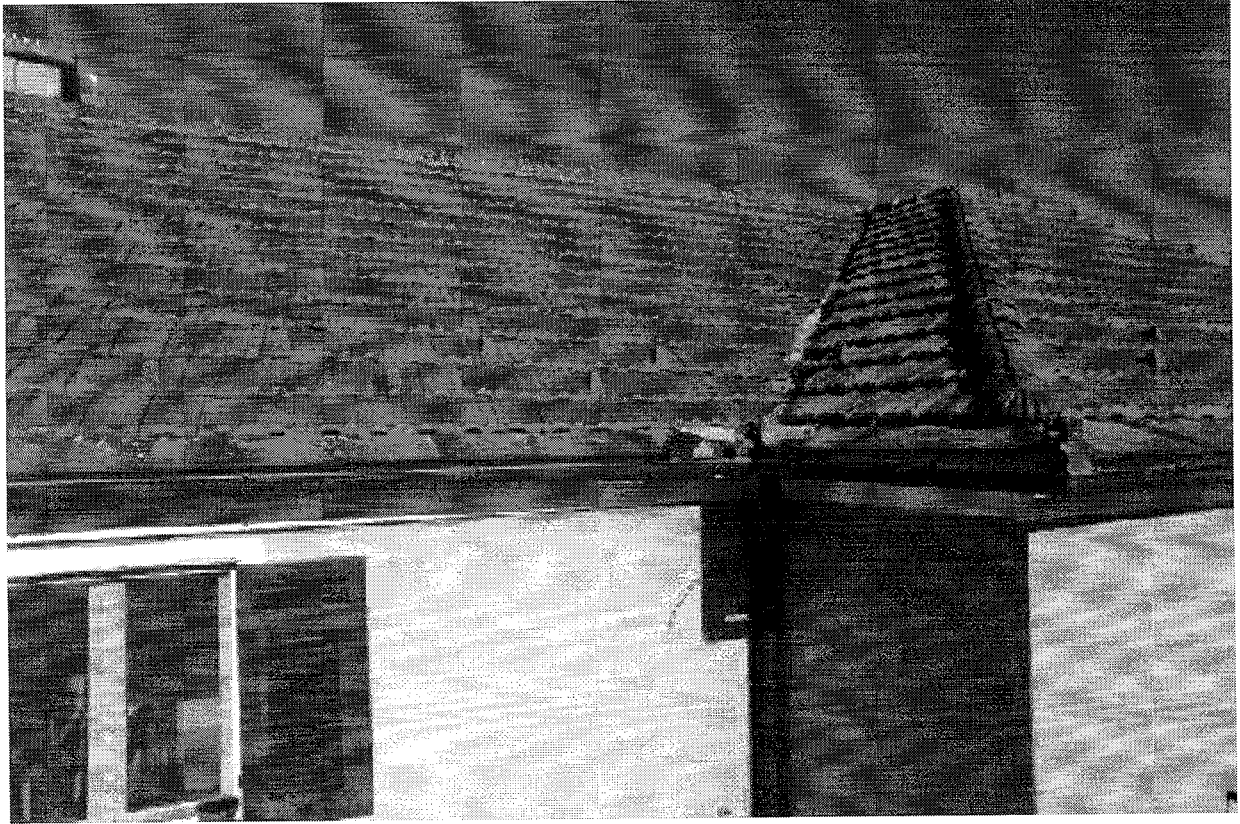
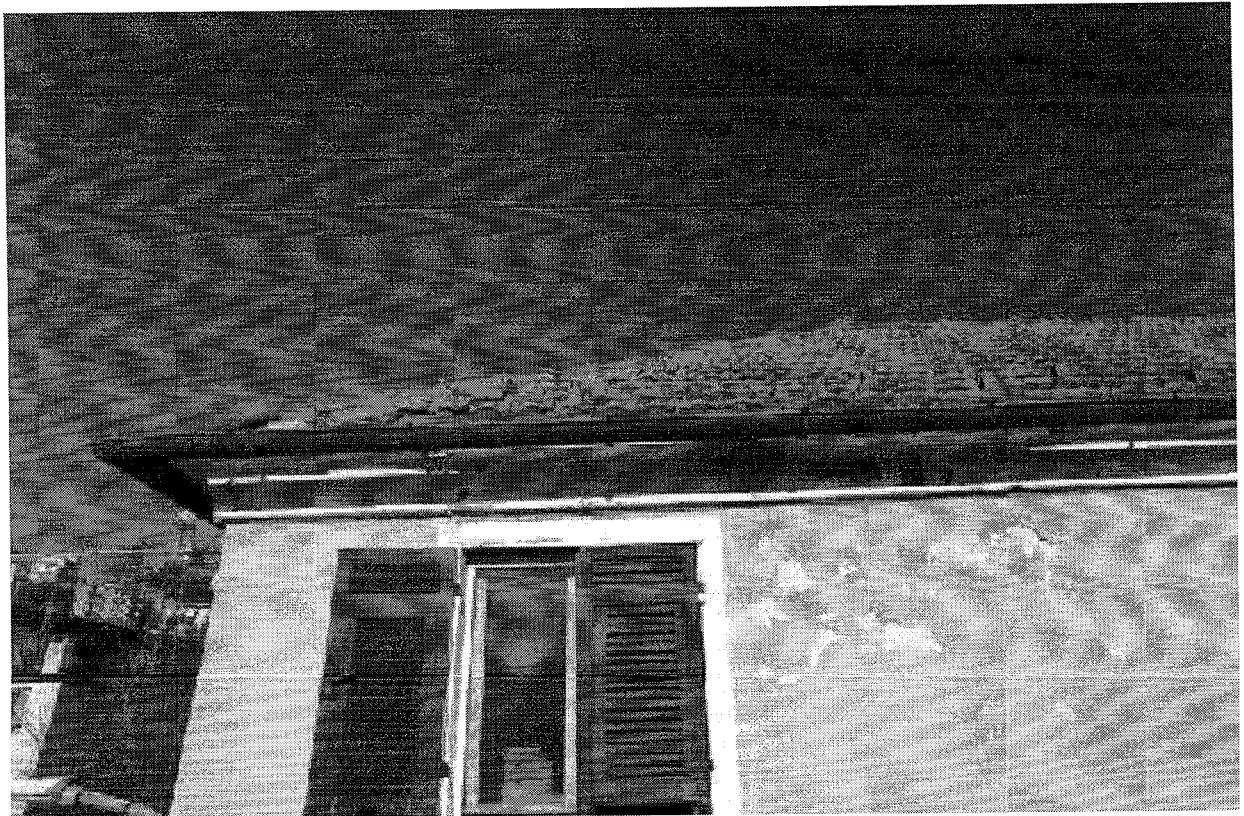
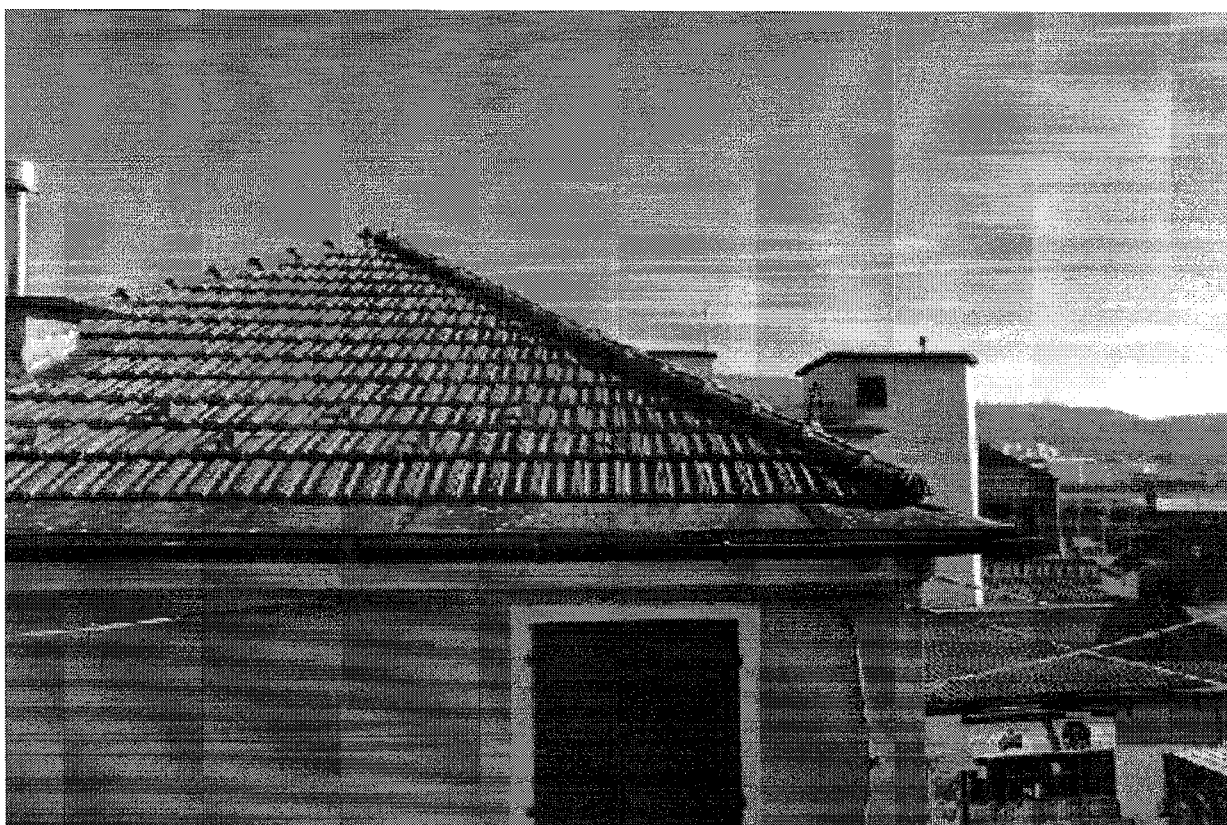
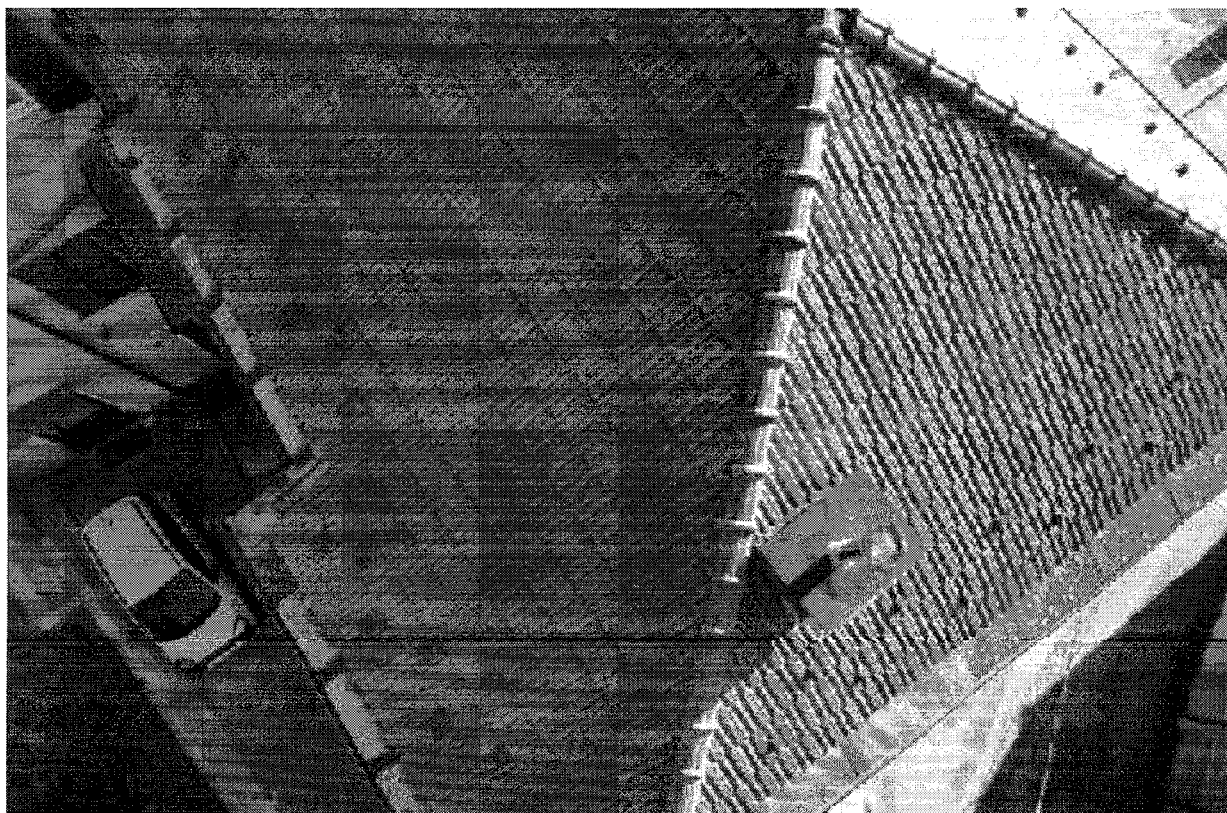
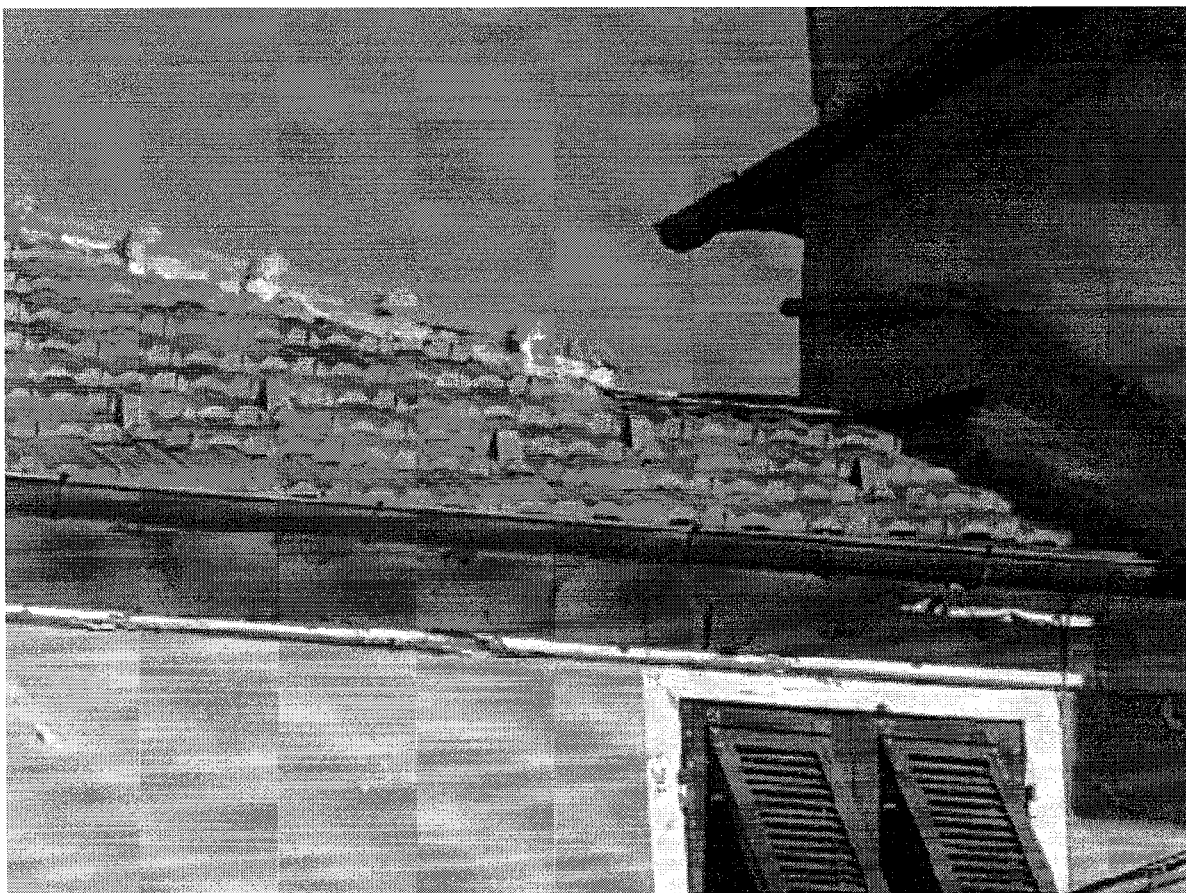
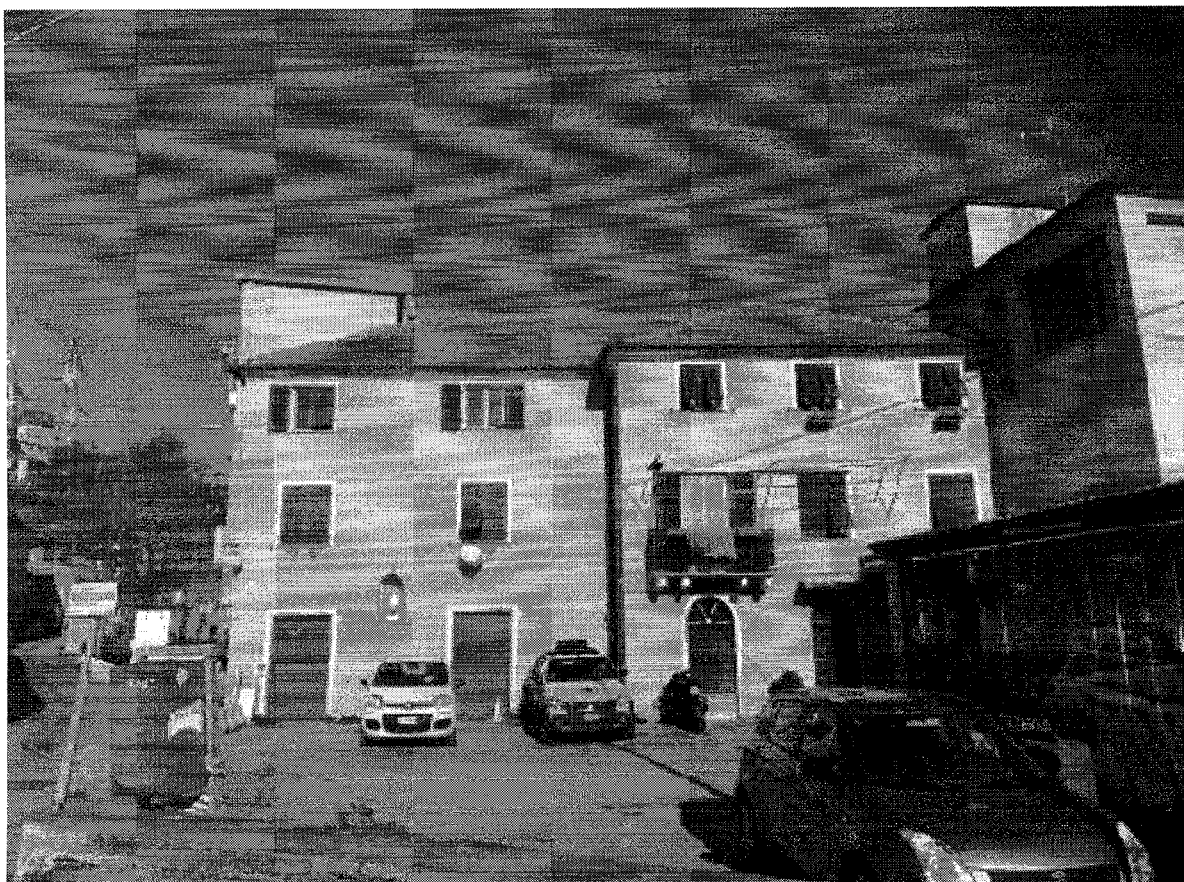
Confermo che il tetto è in **ottime condizioni**, non presenta danneggiamenti, le converse in corrispondenza dei compluvi e dei corpi emergenti sono in ordine, la gronda è continua e con pendenza appropriata, sono persino presenti delle tegole con sporgenze anti scorrimento e caduta neve, abbastanza inusuali a Genova.

Le facciate sono in ordine; si rileva solamente un qualche piccolo ed insignificante scrostamento della pittura che non crea deprezzamento dell'immobile.
