DOCUMENTAZIONE FOTOGRAFICA

Redatta da: ing. Carmine Landi in data 02 settembre 2021 e 06 aprile 2022.

Perizia: FALLIMENTO [REDACTED]

SENTENZA del TRIBUNALE di NOCERA INFERIORE n. 14/2009

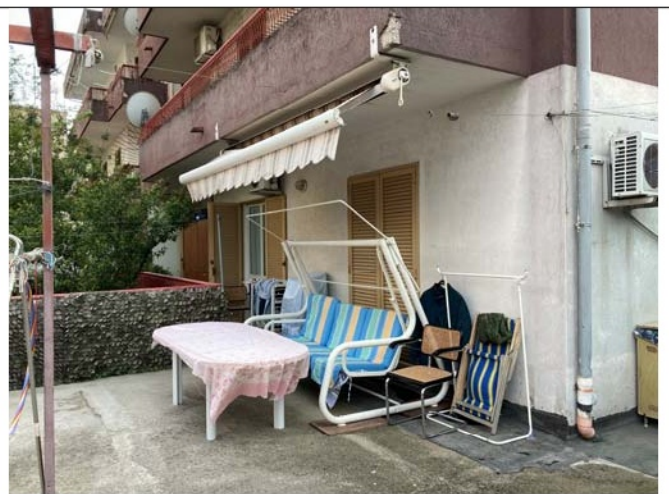
Balcone con terrazzo abusivo: abitazione piano rialzato p.IIa 910 sub 18.

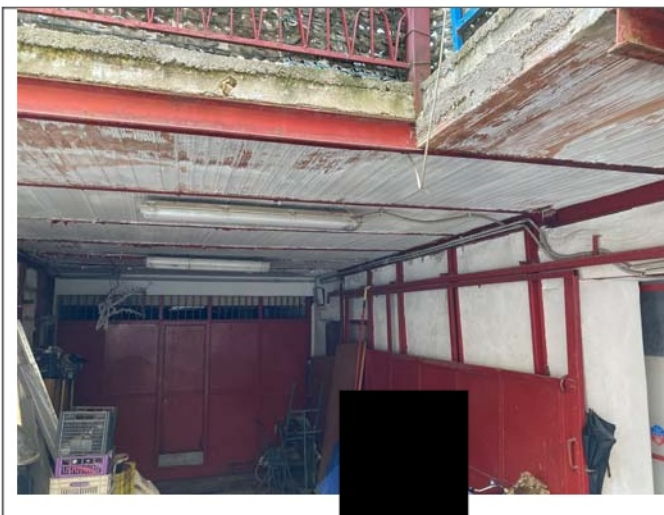
Garage: piano seminterrato p.lla 910 sub 38 e vista terrazzo abusivo.

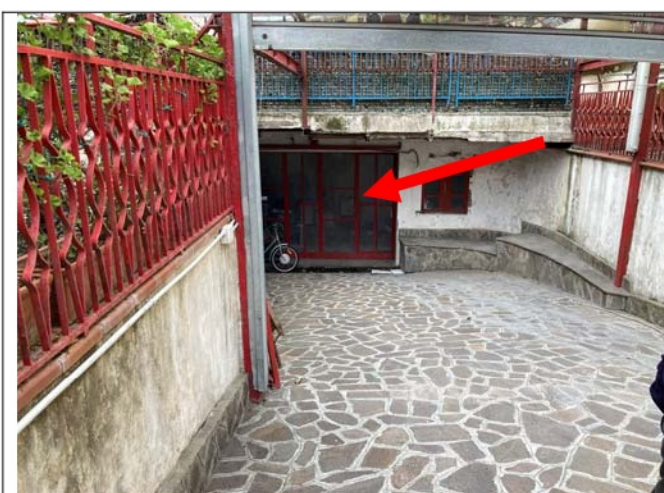
Rampa di accesso al garage piano seminterrato p.lla 910 sub 38, con vista locale abusivi.

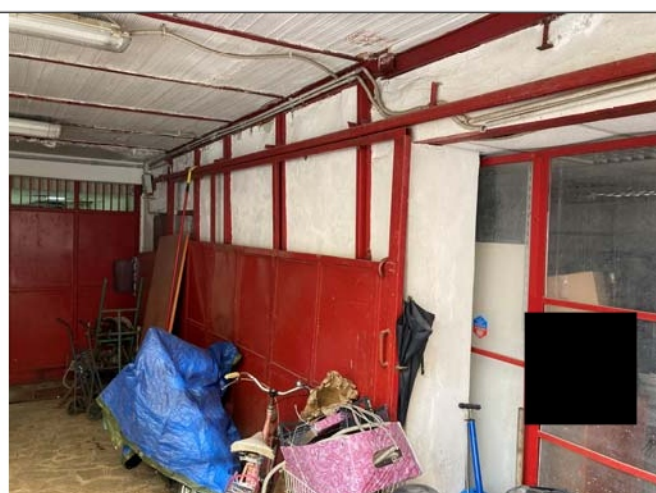
Rampa di accesso al garage piano seminterrato p.lla 910 sub 38, con vista locale abusivi e copertura abusiva.

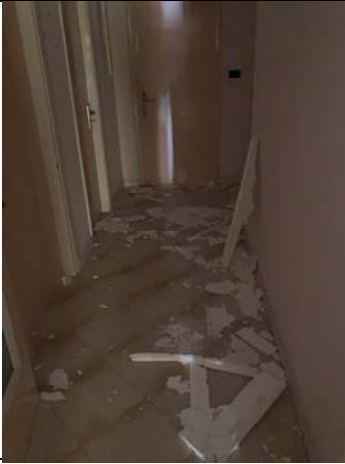
Disimpegno con distacco cornici: appartamento (sub19) piano rialzato.

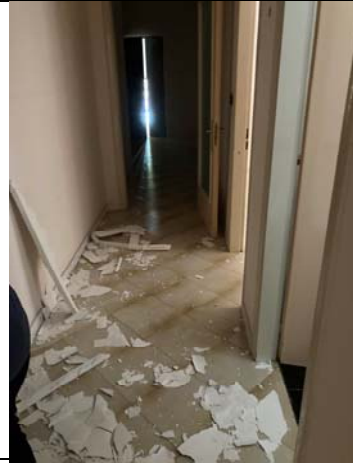
Disimpegno con distacco cornici: appartamento (sub19) piano rialzato.

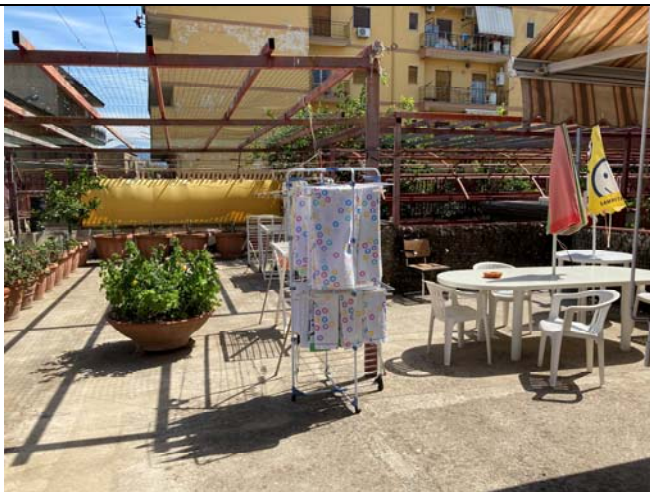
Area esterna annessa (terrazzo abusivo): appartamento (sub18) piano rialzato.

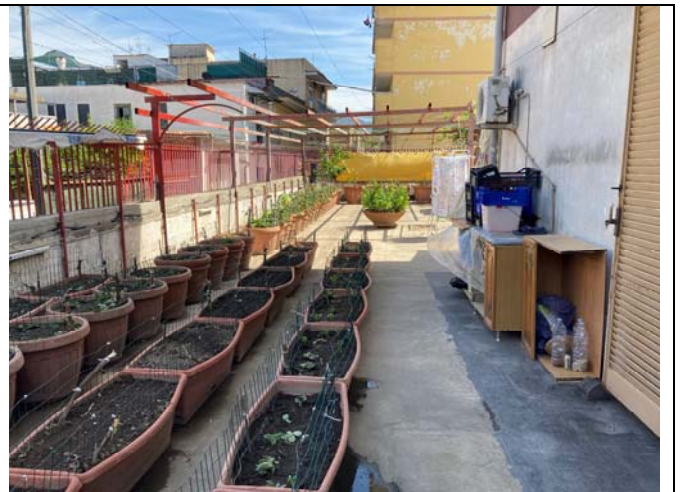
Area esterna annessa (terrazzo abusivo): appartamento (sub18) piano rialzato.

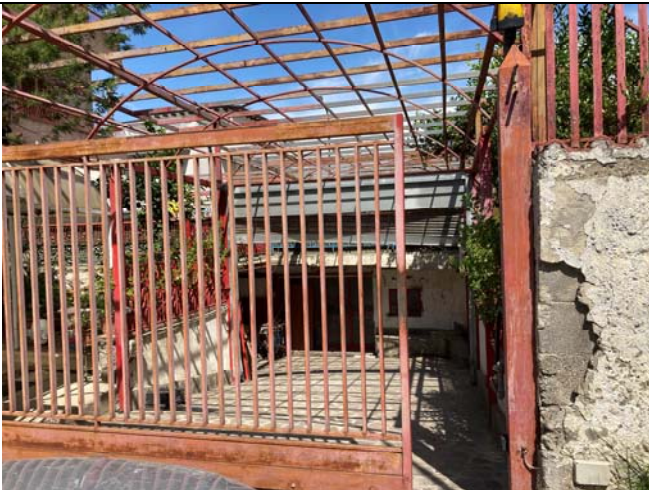
Ingresso carrabile ai locali deposito (abusivi) e garage (sub 38) .

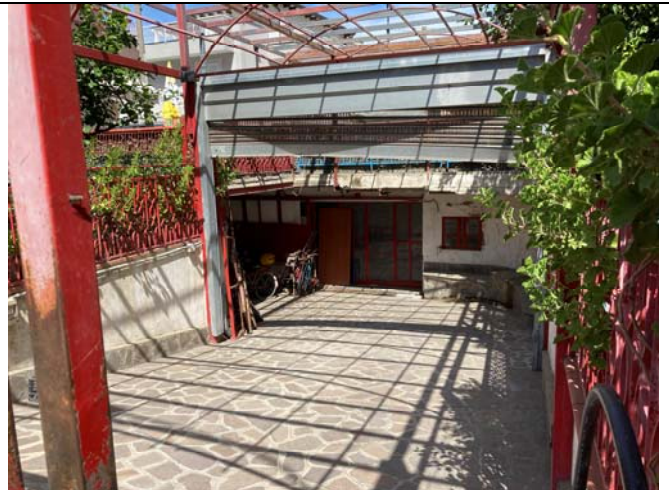
Ingresso carrabile ai locali deposito (abusivi) e garage (sub 38) .

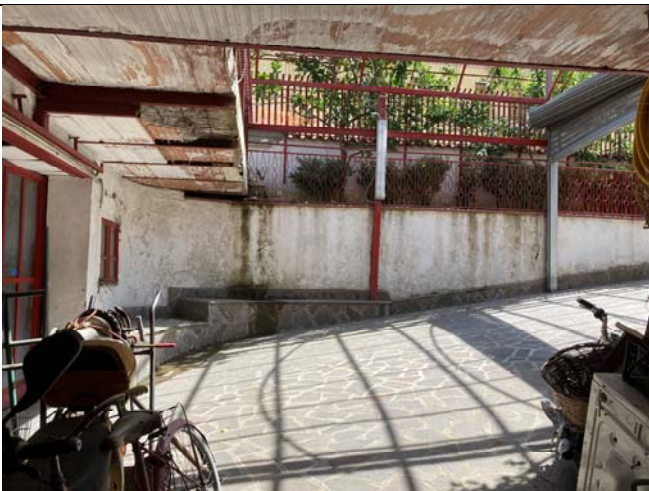
Rampa carrabile di accesso ai locali deposito (abusivi) e garage (sub 38) .
