TRIBUNALE DI AREZZO

**Concordato Preventivo n. 2/2010**

**RELAZIONE PARZIALE del 26/03/2019 - REV.01**

**(valutazione delle condizioni di sicurezza)**

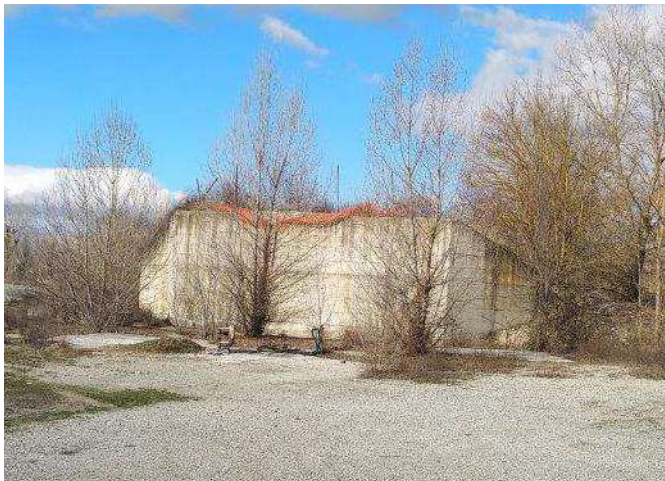
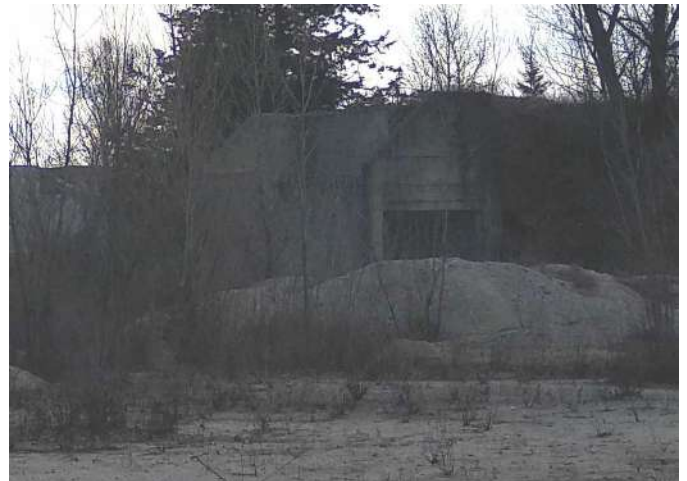
I terreni erano sede un tempo della centrale di betonaggio. Sui terreni insistono tutt'ora manufatti costituiti da muri in cemento armato, alcuni al termine di una rampa di accesso e altri comunque raggiungibili dalla via alzaia dell'argine maestro posta a sud-ovest della proprietà: tali muri, di notevole altezza, erano utilizzati per lo scarico di materiali inerti e/o per impianti e oggi costituiscono un concreto pericolo di caduta per chi, pur abusivamente, dovesse accedere e trovarsi in prossimità dello strapiombo.

Sul bordo del muro servito da rampa, era stata nel passato installata una recinzione in plastica rossa, non idonea ad impedire la caduta, oggi comunque del tutto degradata.

E' necessario procedere a quanto segue:

- Installare un lucchetto nella sbarra di accesso
- Recintare la sommità della rampa in prossimità del muro in C.A. con rete metallica elettrosaldata con accoppiata rete in plastica rossa e adeguati cartelli monitori
- Recintare il perimetro dei ruderi in cemento armato lato sud-ovest con rete metallica elettrosaldata con accoppiata rete in plastica rossa e adeguati cartelli monitori
- Dislocare all'ingresso, lungo la strada alzaia dell'argine maestro del Tevere e anche nel resto del perimetro della proprietà cartelli monitori di divieto di accesso e di avvertimento del pericolo.

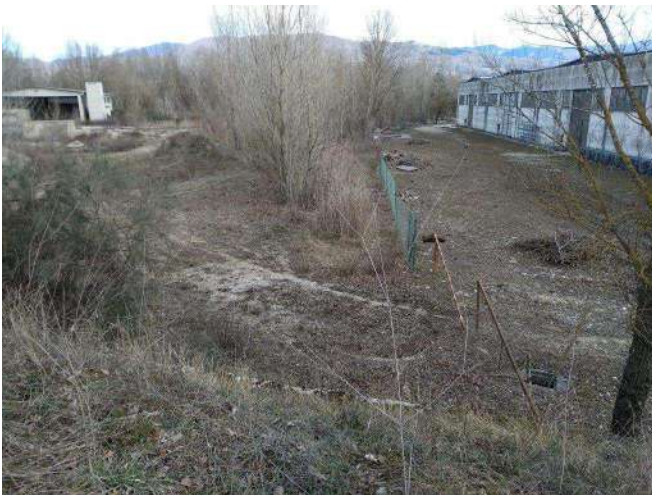
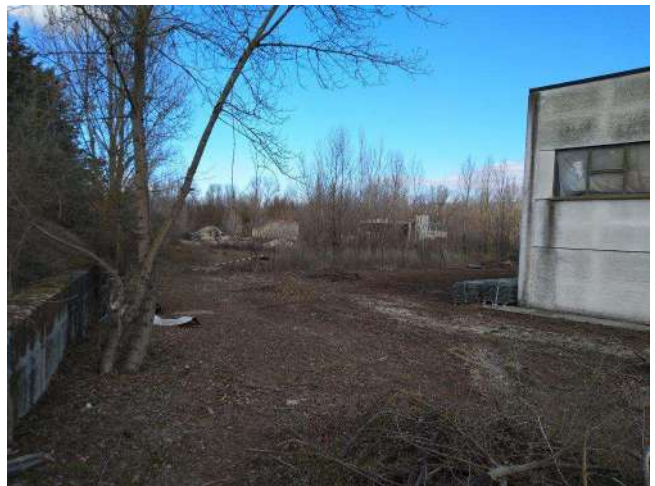
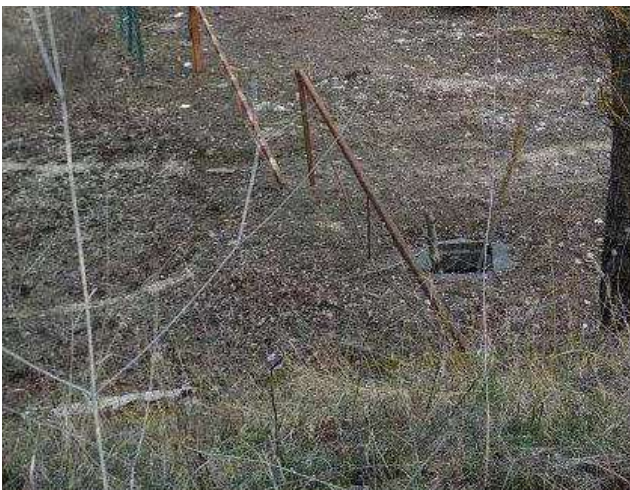
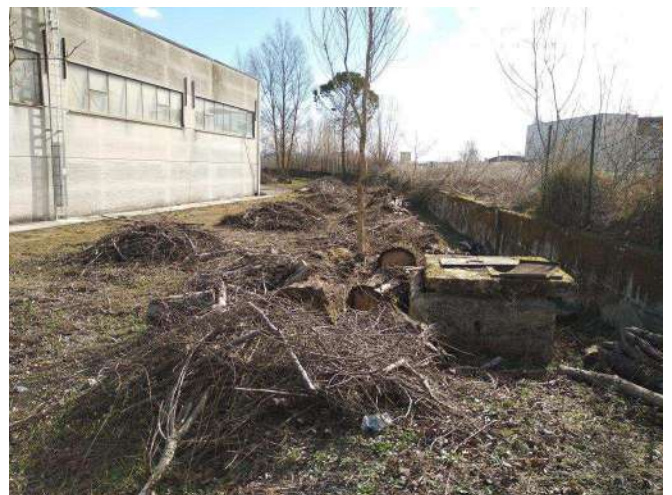
In merito alla zona confinante con la particella 843 si rileva la presenza di una recinzione fatta in rete a maglia sciolta e due sbarre di accesso in acciaio in condizioni di conservazione non perfette.

Manca poi tutta la recinzione interna per la parte di terreno (part. 734 e 19) confinante con il capannone di particella 133, in questa zona è presente un muretto in c.a. di confine con la strada golenale. Non si ravvedono pericoli e necessità di recinzione.

Fanno eccezione due pozzetti, uno grande e uno piccolo, per i quali è necessario provvedere a riposizionare il coperchio del pozzetto grande e porre in opera un coperchio mancante del pozzetto piccolo

E' bene procedere a posizionare le sbarre nella configurazione "chiuse" e mettere due lucchetti.

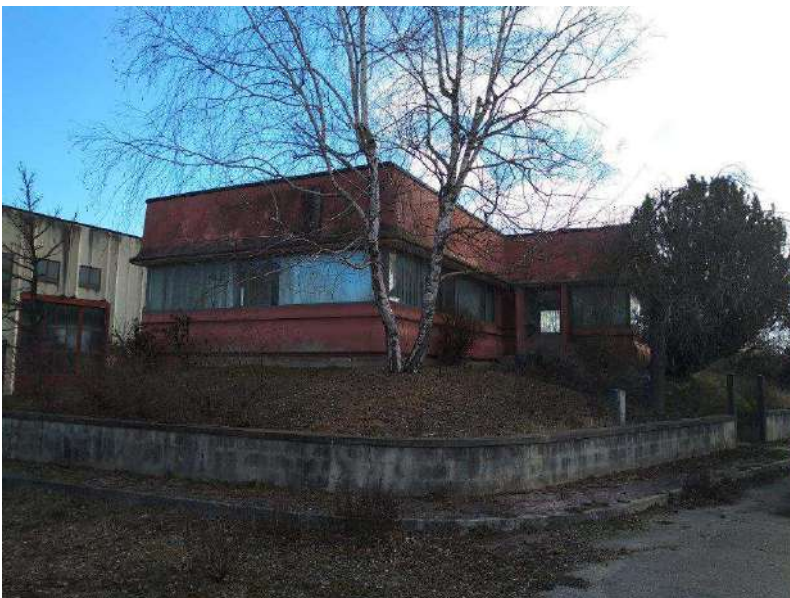
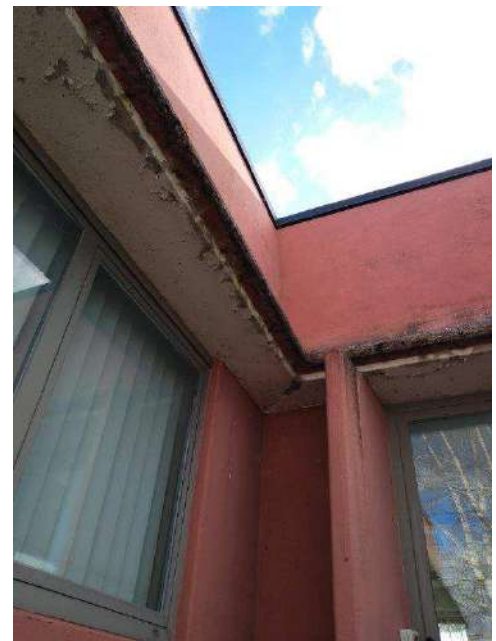
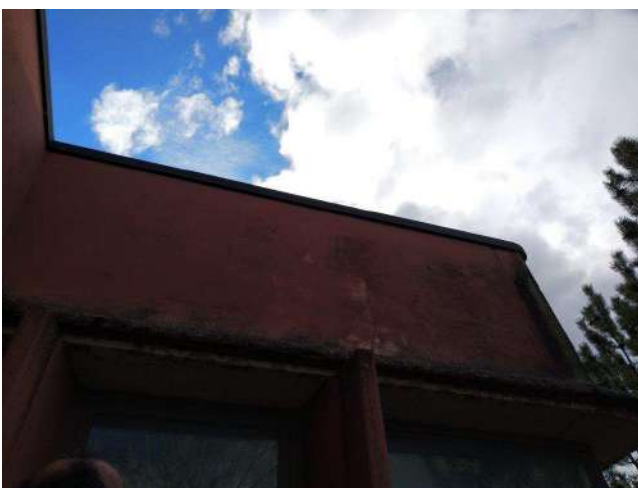
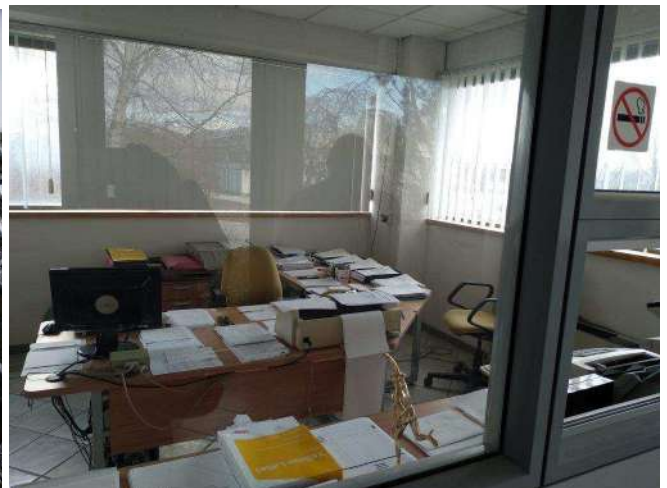
1. In merito alla **palazzina uffici**, la stessa si presenta in buone condizioni di conservazione, ed è attualmente in uso, essendo la sede operativa della Liquidatrice volontaria; sono presenti arredi, documenti e attrezzature di vario genere, tuttora ben conservate e utilizzate.

La mancanza di manutenzione inizia ovviamente a far sì che appaiano segni di degrado più o meno vistosi sull'esterno del fabbricato, in particolare nella parte alta della facciata più soggetta all'azione delle intemperie, ma al momento le parti strutturali appaiono stabili, non si rilevano particolari infiltrazioni dalla copertura o altri tipi di problematiche che possano, in tempi brevi, portare a intaccare la stabilità, sicurezza e igiene nel fabbricato.

Lo stesso appare ben serrato e senza possibilità di accesso da parte di esterni.

Non si rileva pertanto necessità di alcun tipo di azione nell'immediato.

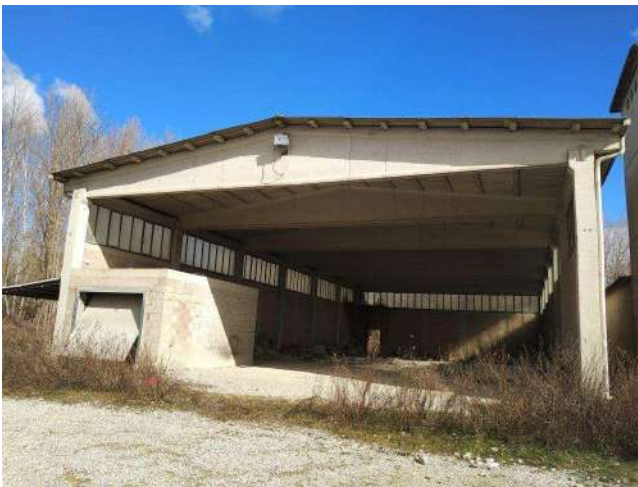
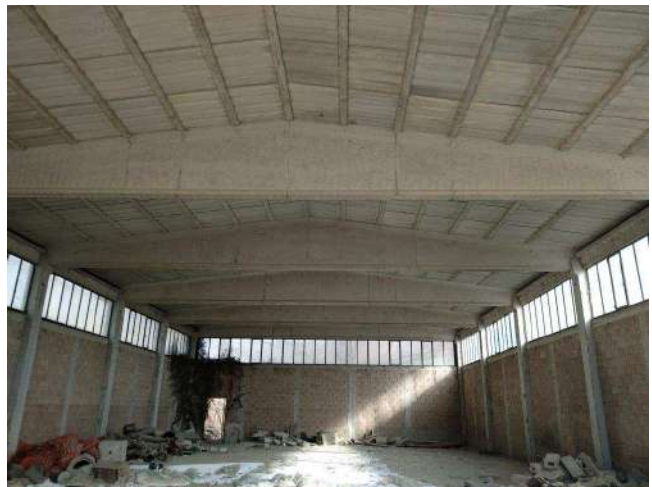
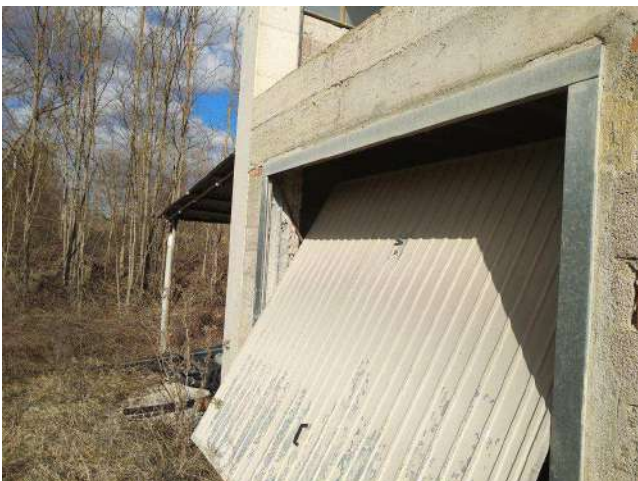
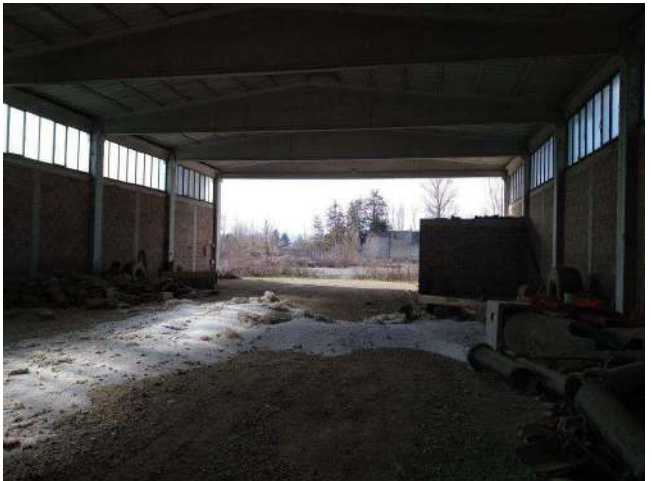
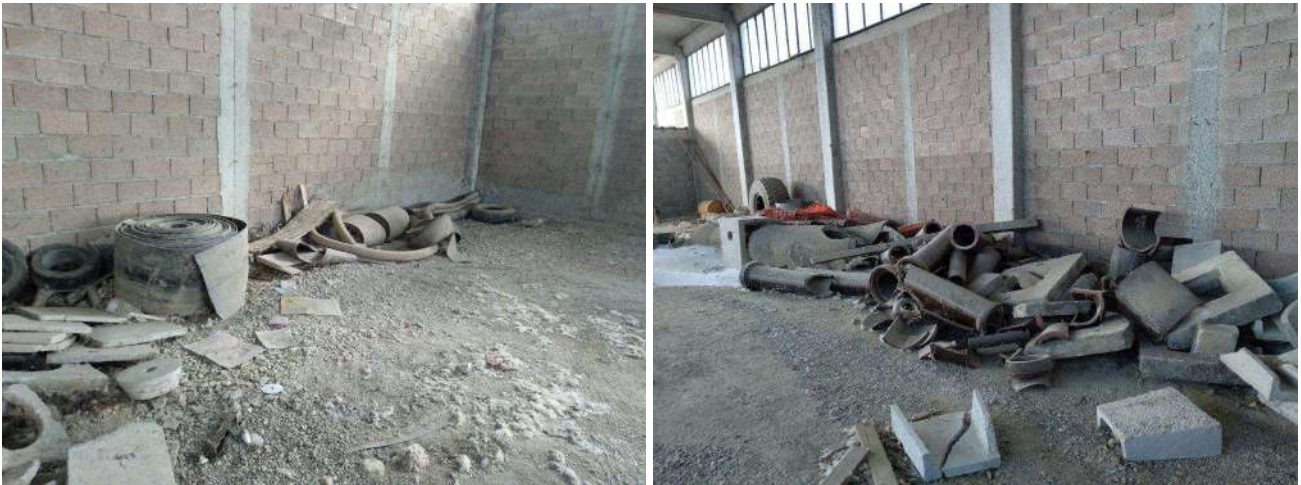
2. In merito alla **capannone con tetto a doppia pendenza**, anch'esso si presenta in buone condizioni di conservazione, nonostante sia più soggetto all'azione delle intemperie rispetto all'altro fabbricato in quanto è aperto su due lati.

Le strutture appaiono comunque intatte e le finiture non hanno degradi evidenti.

Va però segnalata la presenza di diverso materiale, che era stato lì stoccato, probabilmente risalente alla vecchia attività aziendale, costituito da sacchi di polistirolo in palline, probabilmente utilizzato all'epoca per il confezionamento di calcestruzzo leggero per sottofondi coibentati. I sacchi risultano in parte rotti e il materiale si trova in gran parte cosparso al suolo.

E' urgente provvedere allo smaltimento del polistirolo sciolto in quanto, in caso di probabile fuoriuscita dal capannone (non chiuso), costituisce possibile fonte di inquinamento e possibile configurazione del reato di abbandono di rifiuti ai sensi del Dlgs152/2006.

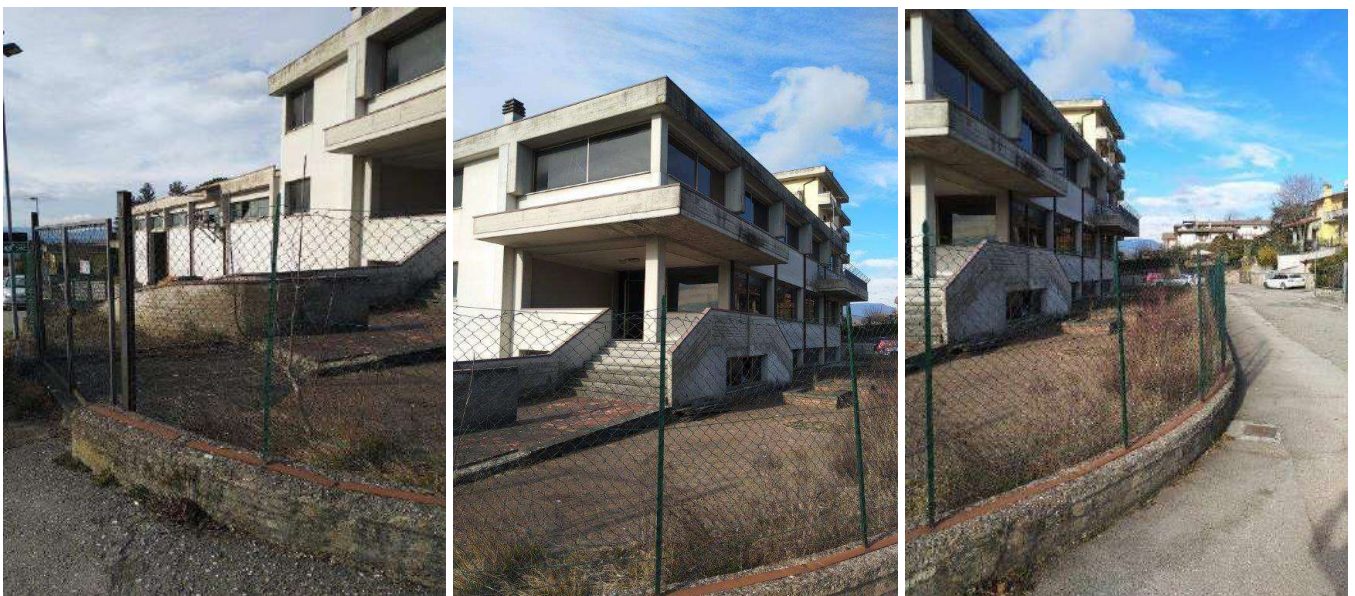
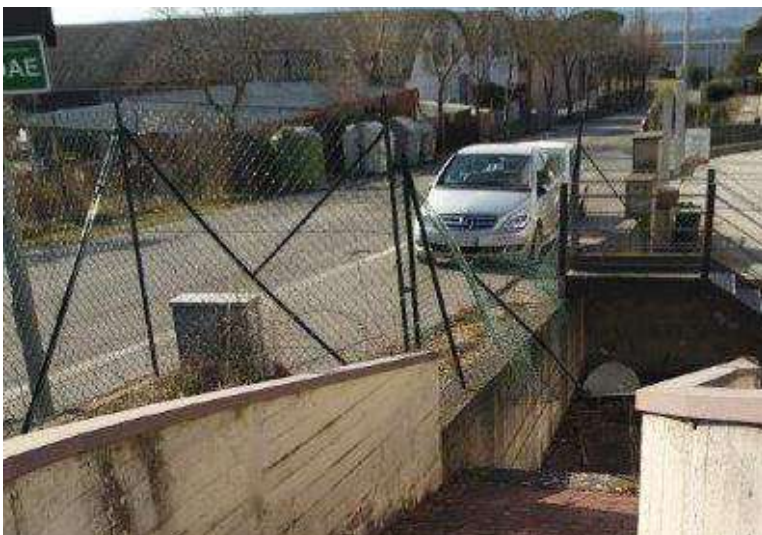
Alla parte di fabbricato di interesse, si accede da un vialetto di entrata all'interno di un resede recintato con rete e cancello metallico in maglia sciolta verde. La recinzione si presenta in generali buone condizioni di conservazione, tranne in due punti, uno nell'ultimo tratto a confine con l'officina meccanica dove è stata in parte divelta (ma non rimossa), e in un tratto lungo la strada a nord dove la rete tende a staccarsi nella parte superiore.

- far eseguire da un fabbro la chiusura del portone di ingresso tramite inserimento di un blocco con saldature non facilmente rimovibili;
- Far sistema i due tratti di recinzione danneggiati (rif. foto a pag. 11).

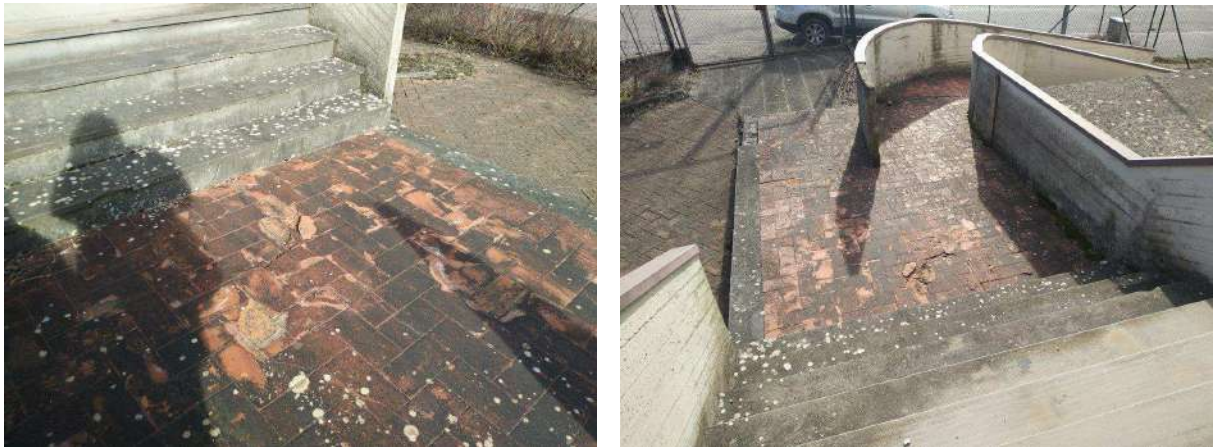
La porzione di fabbricato suindicata è suddivisa su più piani, due fuori terra e uno seminterrato. Mentre gli esterni risultano tutto sommato sono abbastanza ben conservati, sebbene in presenza dei segni delle intemperie dovuti alla mancanza di manutenzione, lo stesso non si può purtroppo dire degli interni.

Si rileva infatti che il portone a vetri con funzione di ingresso principale è stato forzato e non chiude più bene e in vari locali interni vi sono segni inequivocabili della presenza abusiva di persone non autorizzate che non hanno avuto rispetto dei luoghi.

Per non permettere l'accesso al piano inferiore era stata elevata una parete in cartongesso che ora si presenta sfondata e che pertanto non svolge più la detta funzione.

Al fine di evitare ulteriori atti vandalici e occupazioni abusive in conseguenza all'accesso non controllato di personale non autorizzato, è necessario far eseguire da un fabbro la chiusura del portone di ingresso tramite inserimento di un blocco con saldature non facilmente rimovibili, e la sistemazione dei tratti di recinzione danneggiati.

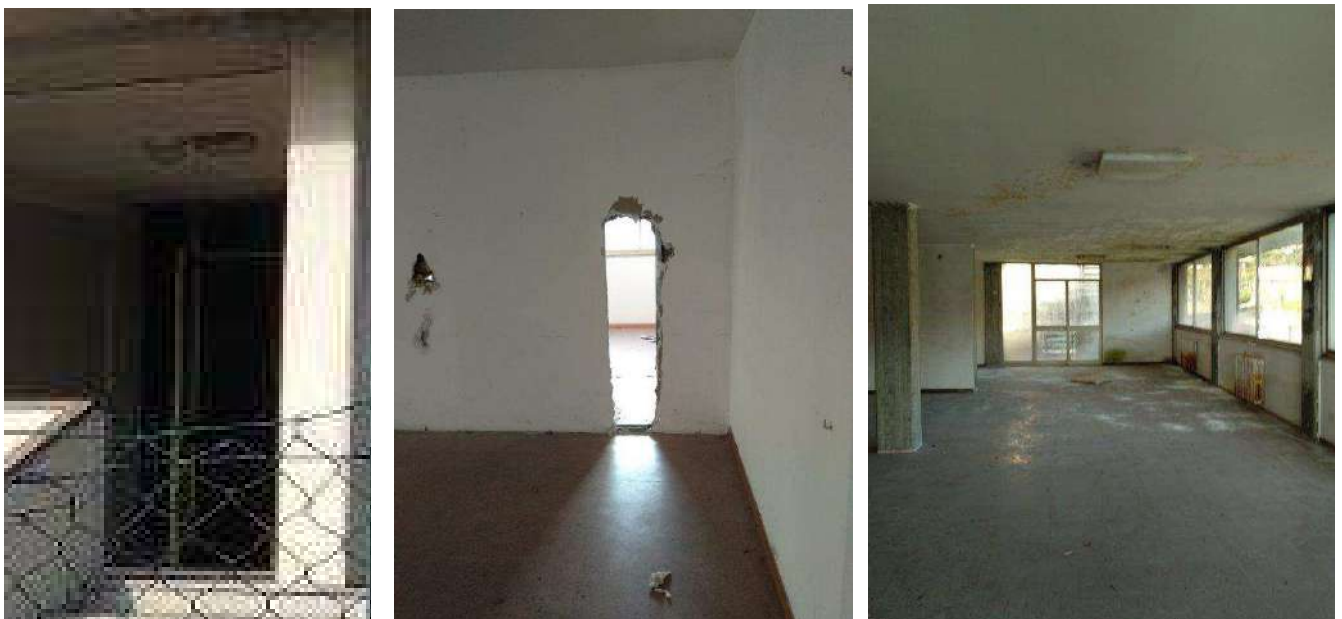
Entrando nell'androne principale a piano terra, si notano segni di infiltrazione e umidità, provenienti dalla terrazza superiore dovuti alla mancanza di manutenzione e uso del fabbricato che ha avuto come conseguenza il degrado delle impermeabilizzazioni.

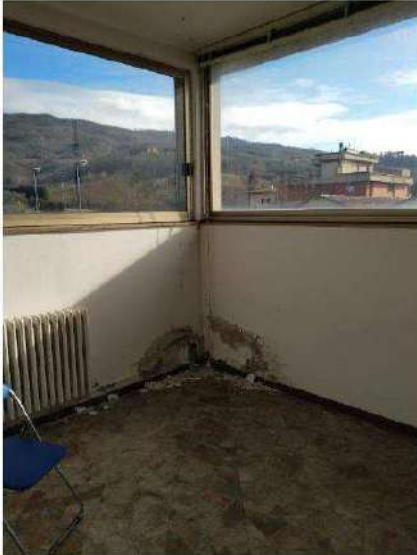
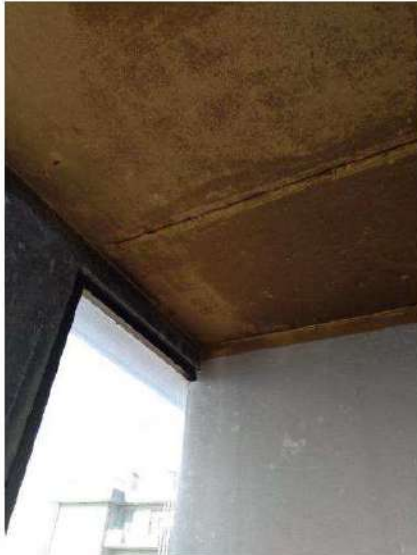
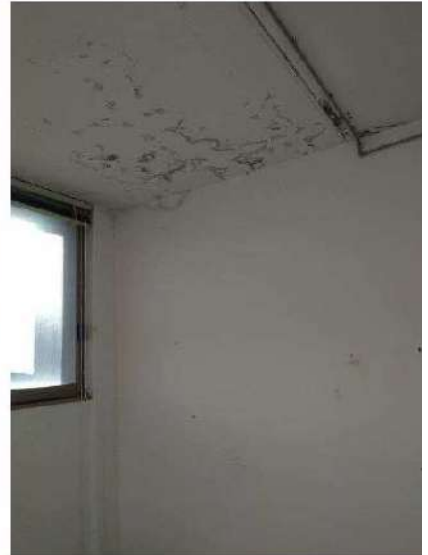
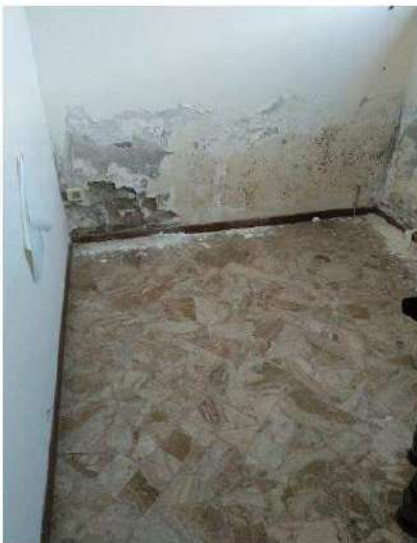
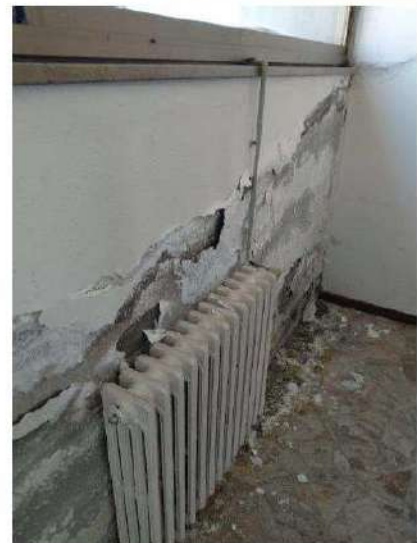
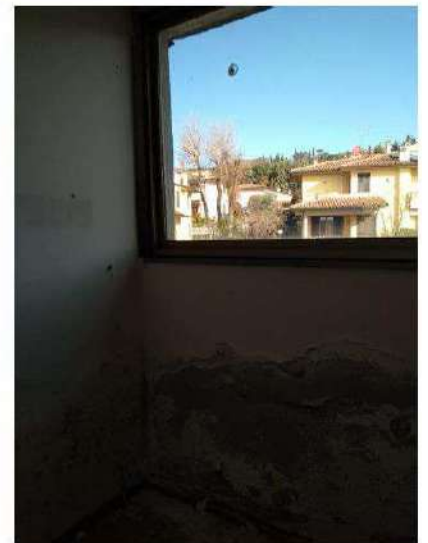
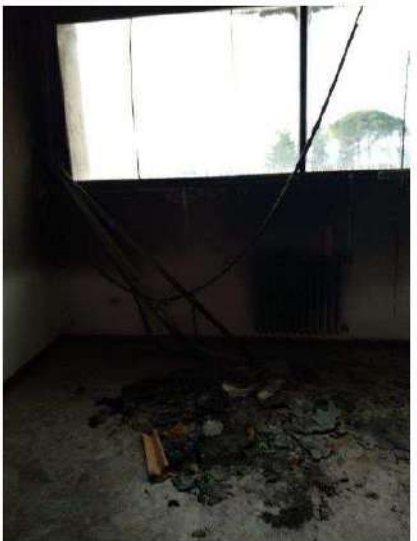
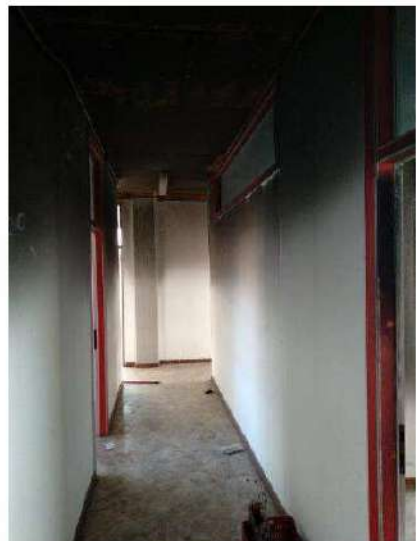
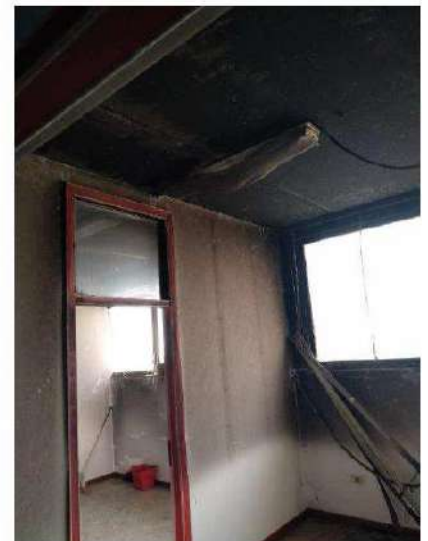
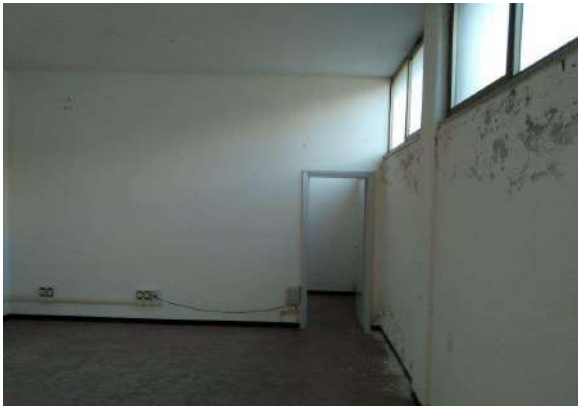
Al piano superiore, oltre a sporcizia varia disseminata negli ambienti, e a numerosi altri segni di infiltrazione provenienti dalla copertura e dalle terrazze, in una delle stanze, si notano chiari segni del passato sviluppo di un incendio, che ha interessato solo una stanza e senza aggredire strutture o pareti, causato da uno sciagurato bivacco fatto da intrusi.

L'incendio, pur spento per tempo, e, come detto, prima che potessero essere intaccate le strutture, ha annerito tutto l'ambiente e danneggiato irrimediabilmente la pavimentazione e le lampade a soffitto con i relativi collegamenti all'impianto elettrico.

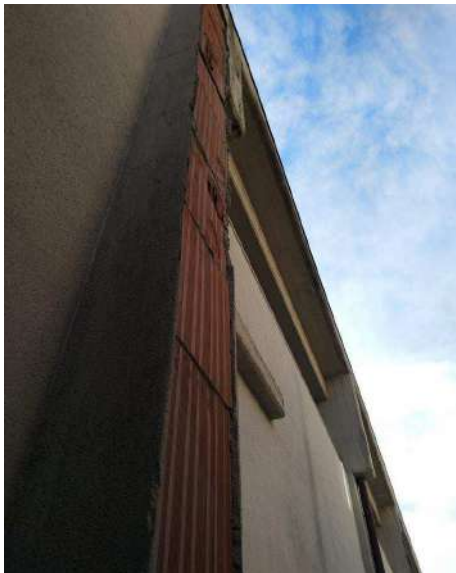
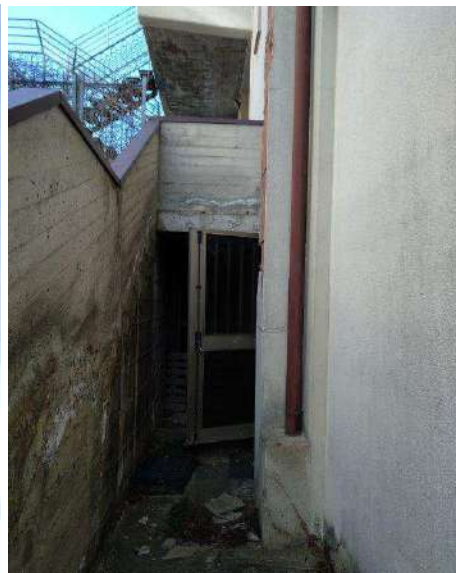
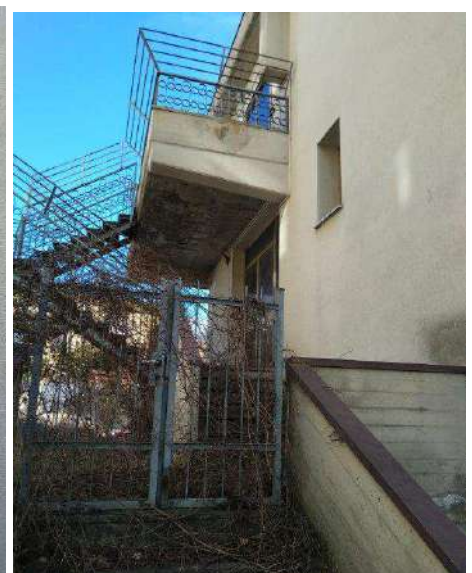
Il piano interrato, appare essere quello meglio conservato e meno utilizzato, solo su alcune delle pareti che danno sull'esterno iniziano a vedersi alcuni segni di infiltrazione e umidità.

Anche il resede sul retro presenta chiari segni di degrado nelle impermeabilizzazioni di muri e terrazze, che a lungo andare, oltre a permettere il proliferare di muffe con relativo peggioramento delle condizioni di

igiene, potrebbero andare a degradare anche le strutture per corrosione dei ferri d'armatura e distacco del calcestruzzo in conseguenza anche di cicli di gelo e disgelo.

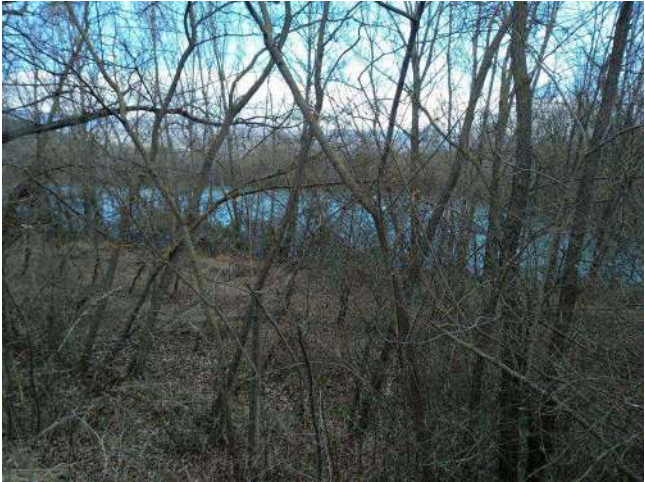
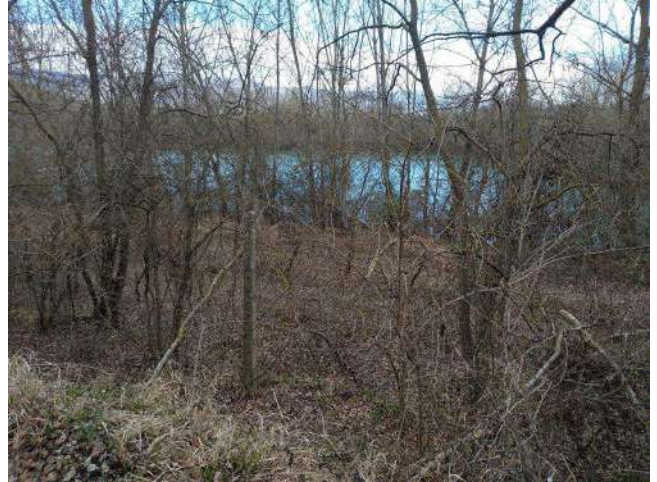
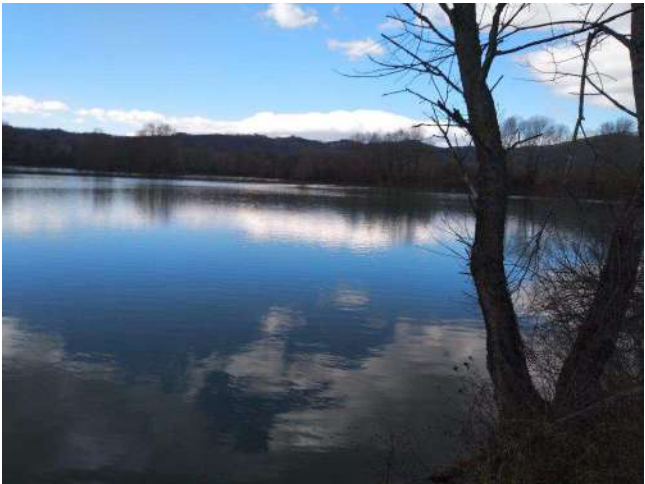
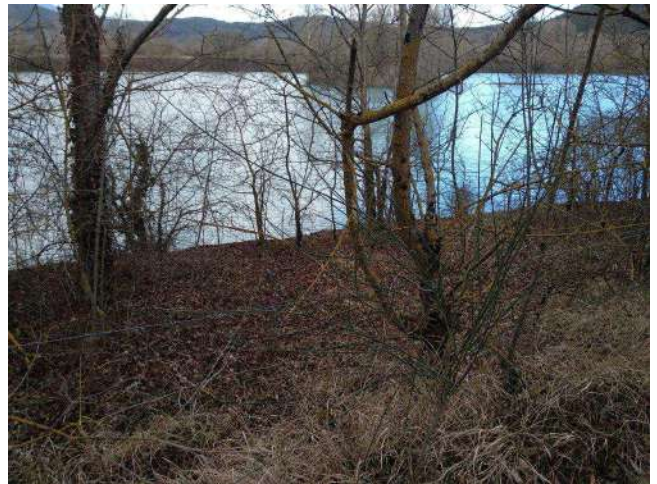
I laghi presentano fondali anche profondi e insicuri, pertanto risulta opportuno inibire l'accesso alla proprietà da parte di esterni, anche solo mediante cartellonistica (una eventuale recinzione, oltre che di costo assai elevato, sarebbe poi controindicata in un parco dove praticamente tutti i laghi ne sono sprovvisti).

Con l'avvicinarsi della bella stagione rappresentano pertanto uno dei luoghi più soggetti a entrata da parte di estranei potenzialmente non adeguatamente consapevoli dei rischi presenti.

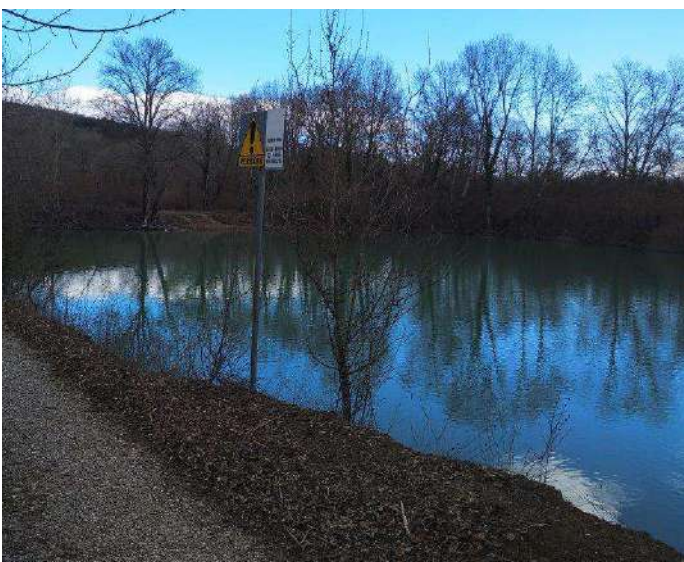
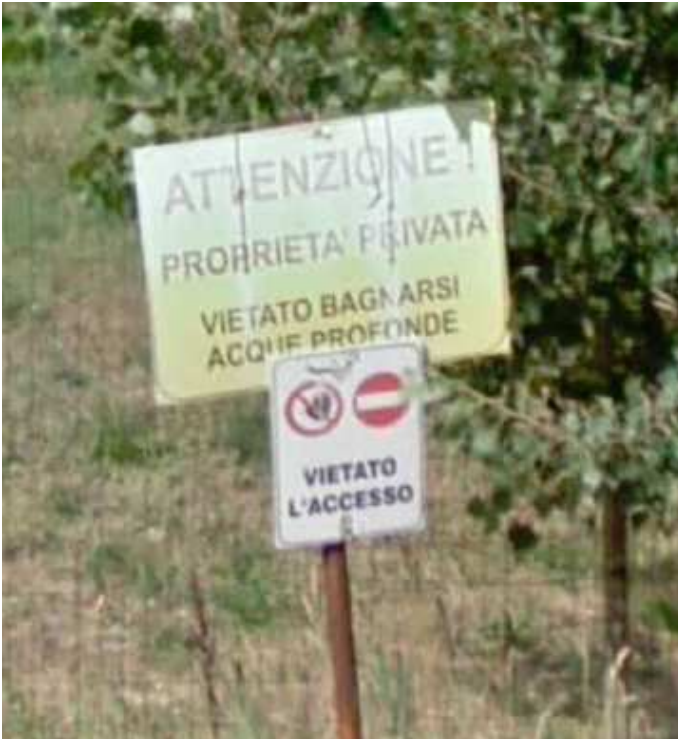
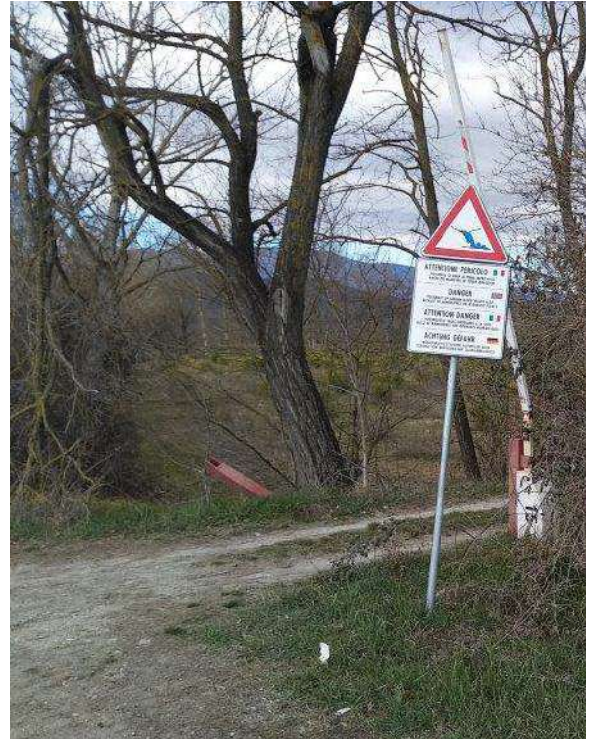
In alcuni punti, in corrispondenza di strade vicinali, sono presenti delle sbarre di accesso (o divelte o comunque non più in idonee condizioni di conservazione, o semplicemente aperte) e della cartellonistica di avvertimento, particolarmente riferita a possibili fenomeni di piena improvvisa per aree arginali e/o di proprietà privata.

Non essendo possibile quindi interdire del tutto l'accesso alle zone, si rende però quantomeno necessario segnalare chiaramente il pericolo, almeno nei punti di più facile accesso (imbocchi, incroci, confini con altre proprietà) mediante l'apposizione di cartellonistica.

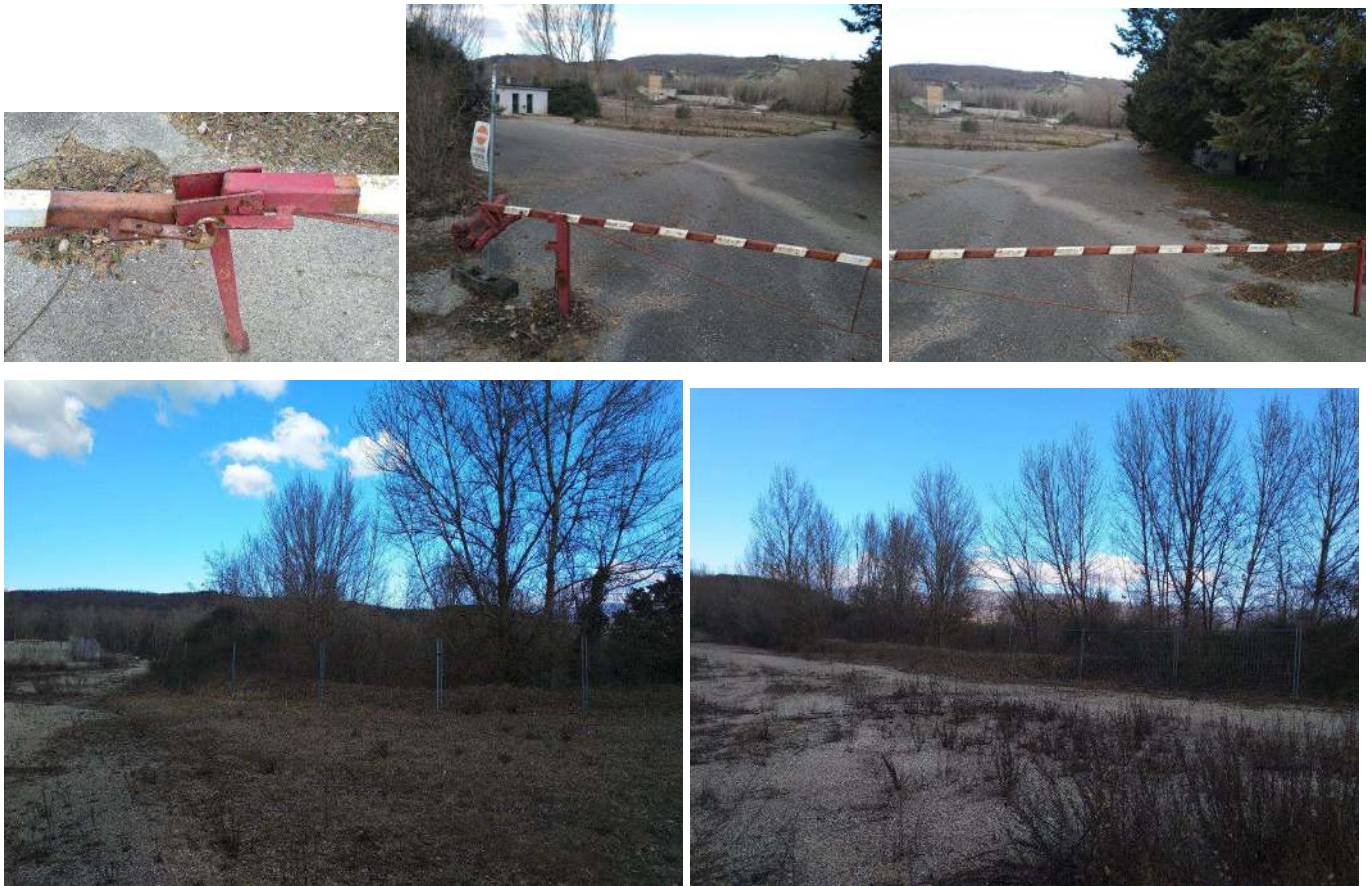
L'accesso all'area è impedito da una sbarra dotata di lucchetto contro il passaggio incontrollato di mezzi

Non avendo però un vero e proprio cancello l'area è comunque accessibile facilmente a piedi.

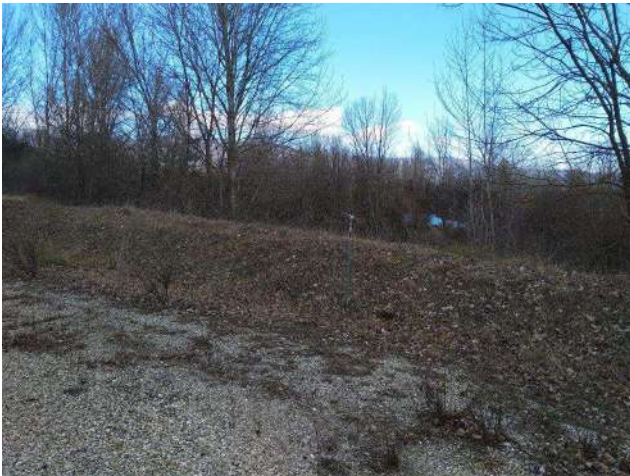
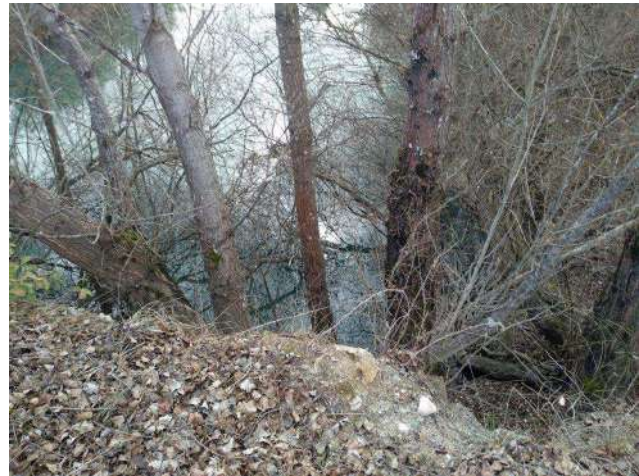
Il lato est della proprietà risulta confinato mediante recinzione in rete a maglia sciolta che però si interrompe sul confine nord, dove a prosecuzione per un breve tratto, sono state posizionate alcune recinzioni mobili a pannelli metallici del tipo di cantiere, al termine delle quali è però lasciata la possibilità di facile accesso allo strapiombo del lago confinante, soprattutto quando il confine nei

mesi estivi viene ricoperto da vegetazione che ne impedisce la corretta visuale e quindi permette di avvicinarsi senza rendersi conto del rischio di caduta.

Questo tratto andrà presidiato con una rete metallica fissata al terreno con paletti/ferri di ancoraggio rivestita da rete plastificata con colori da normativa (rosso/arancio), completa di segnalatori di pericolo.

Una piccola porzione del lago a est è dentro la proprietà: come nei casi precedenti si posizionerà cartellonistica di avvertimento.

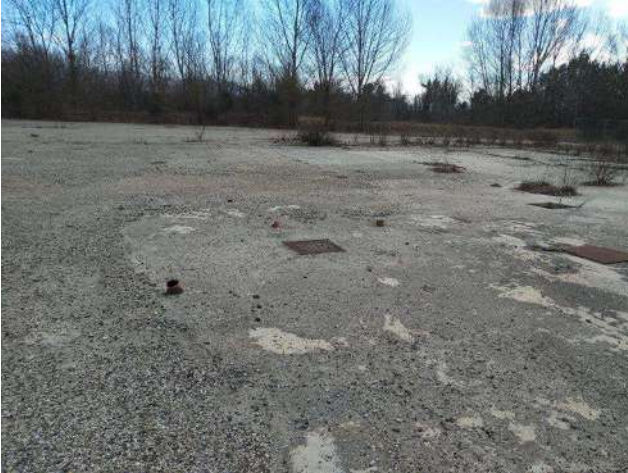
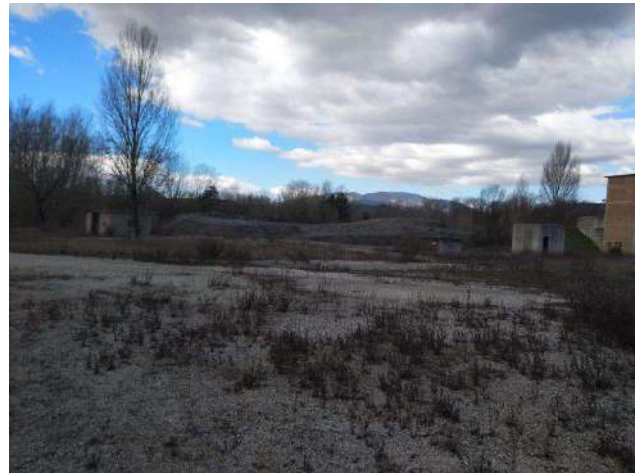
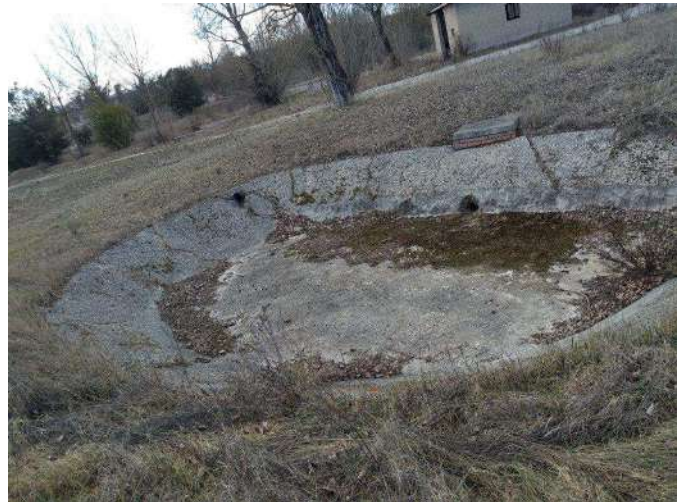
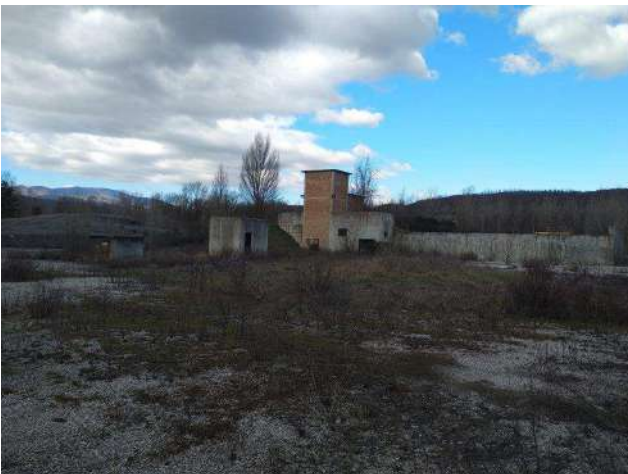
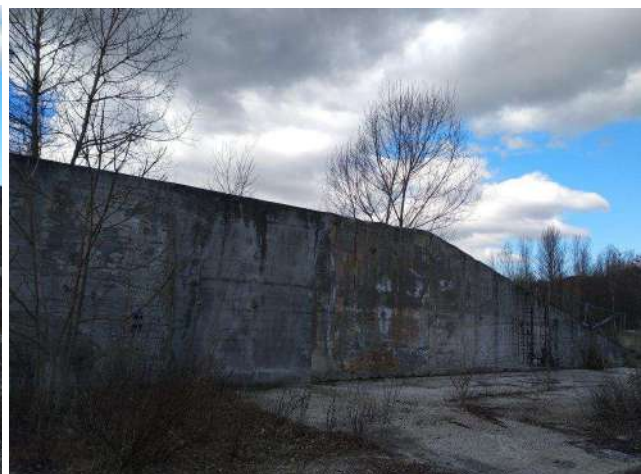
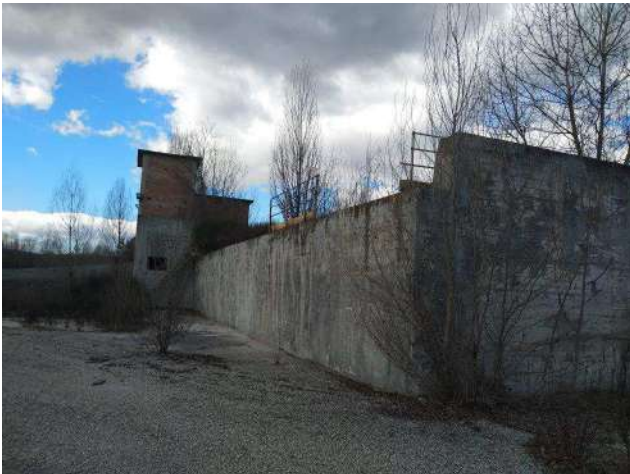
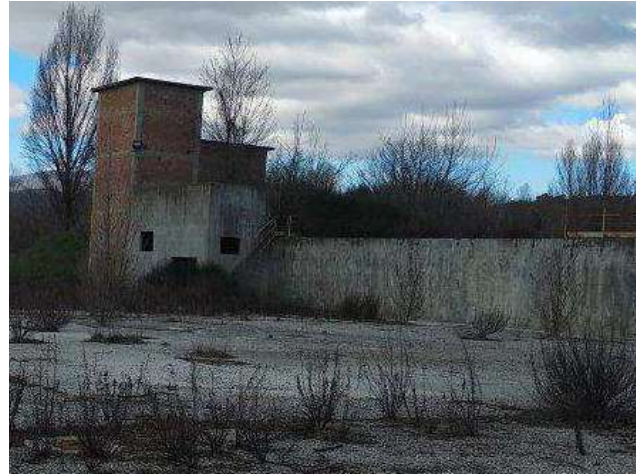
La parte centrale del terreno è occupata da un piazzale in parte costituito da terreno ricoperto da inerti ghiaiosi, e in parte da soletta in C.A., sotto la quale passano le tubazioni di varia natura (gas, acqua ecc.), facenti capo al vecchio impianto di produzione di asfalto. Disseminati per la proprietà si trovano manufatti di vario tipo (cabine elettriche, torre di frantumazione, muri di contenimento) in parte realizzati in calcestruzzo in parte in muratura.

Le strutture di questi annessi non paiono avere problemi statici, ne vanno comunque interdette le aperture; si deve poi segnalare che la parte una volta adibita a vasca di contenimento inerti, le cui pareti sono alte oltre 2m, appare accessibile tramite scala metallica e è ormai priva quasi completamente di parapettatura, quindi con forte rischio di caduta dall'alto in caso di salita.

E' necessario dunque attuare l'interdizione tramite rimozione totale della scala, e posizionamento di idonea parapettatura lungo tutta la sommità della vasca stessa.

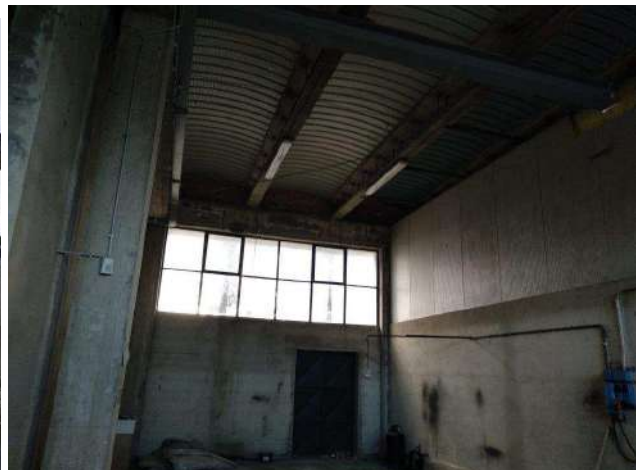
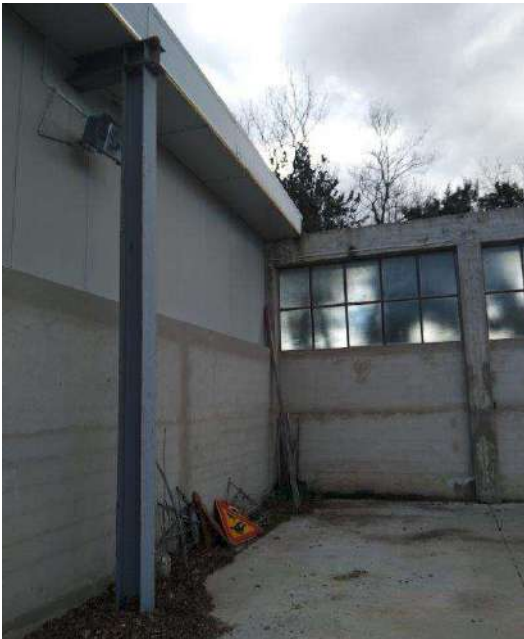
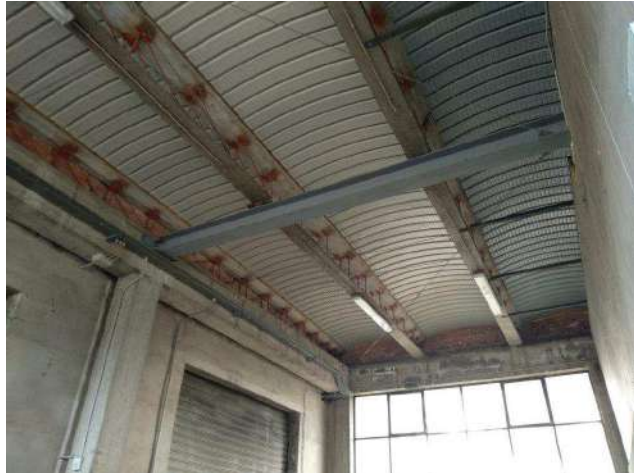
La parte ancora coperta non adibita a terrazza, è costituita da lamiera curva appoggiate su travi prefabbricate a Y miste in C.A. e acciaio, le quali sono state rinforzate tramite la creazione di un portale in acciaio che svolge la funzione di appoggio intermedio.

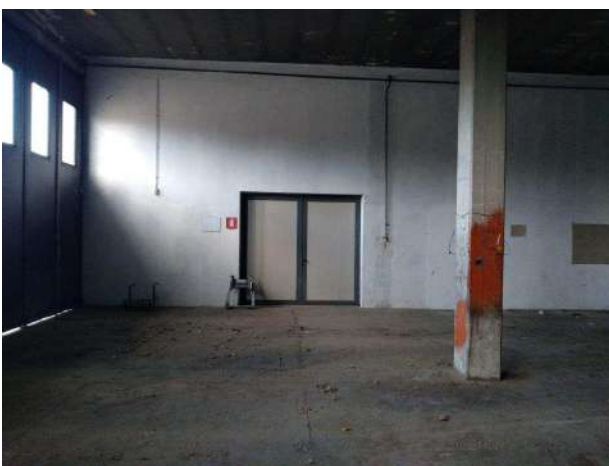
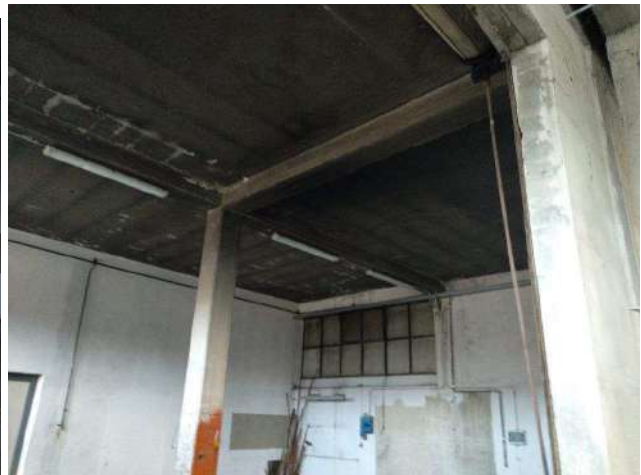
Appare ancora presente un portone interno di comunicazione con la proprietà adiacente.

Tutte le strutture appaiono in buone condizioni statiche, non si sono rilevati cedimenti o lesioni che possano far pensare a problematiche di sicurezza nell'immediato.

E' opportuno comunque il serraggio definitivo del portone interno, con saldatura o muratura, al fine di dividere completamente la proprietà da quella adiacente
