ALLEGATI ALLA CONSULENZA ESTIMATIVA GIUDIZIARIA

Tribunale di Modena

procedura n. 229/2022

procedura esecutiva immobiliare n. 229/2022

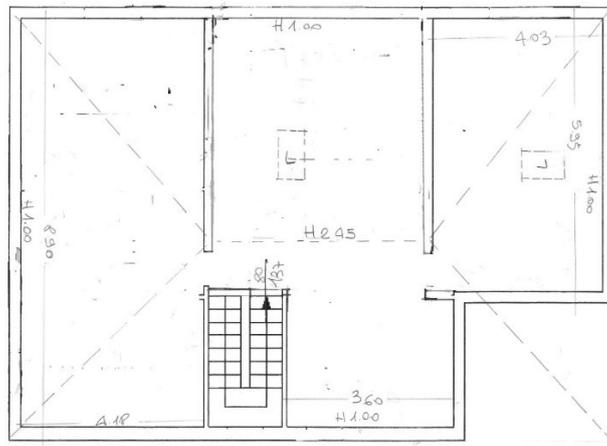
PIANO 3 SOFFITTA

4. Piano 3: l'intera soffitta e la porzione di vano scala con rampa di accesso dal piano secondo non sono rappresentati negli elaborati grafici.

Di seguito si propone uno schema del piano, rilevato in fase di sopralluogo:

Si ritiene che le difformità di cui ai punti da 1 a 4 possano essere sanate con SCIA o PDC in sanatoria ai sensi dell'art. 17 della legge regionale 23/2004.
