Relazione fotografica LOTTO A:

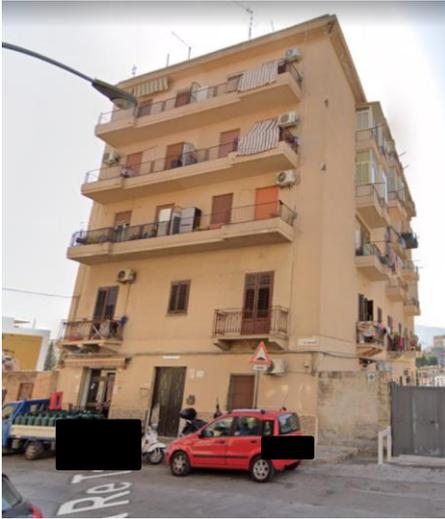
1-Esterno: edificio di 5 elevazioni f.t.

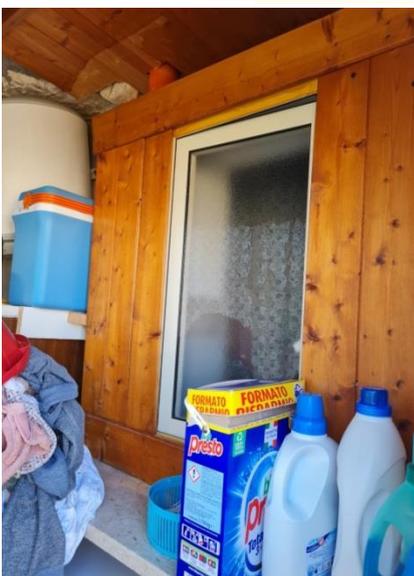
13-finestra del w.c. su veranda.

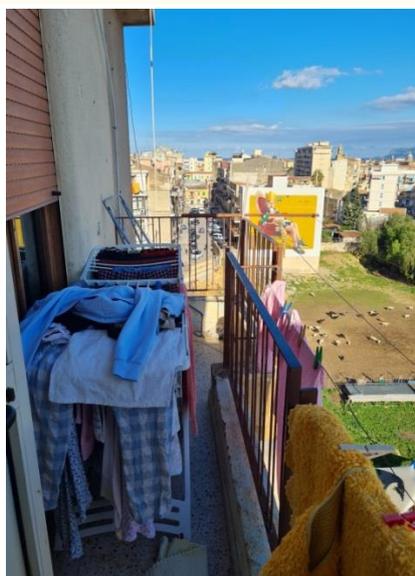
14-balcone di retroprospetto.

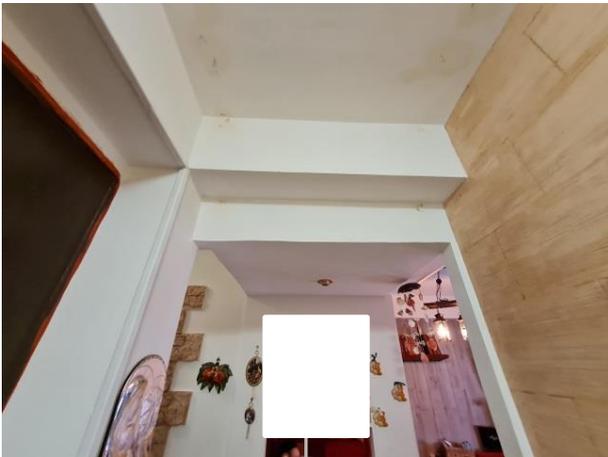
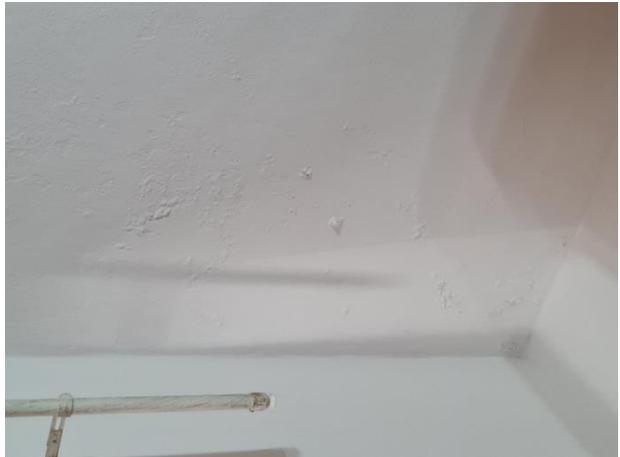
Infiltrazioni datate e pregresse, provenienti dalla copertura condominiale:

Nell'intradosso del soffitto macchie di umidità pregressa, e sollevamento dello strato superficiale di intonaco.

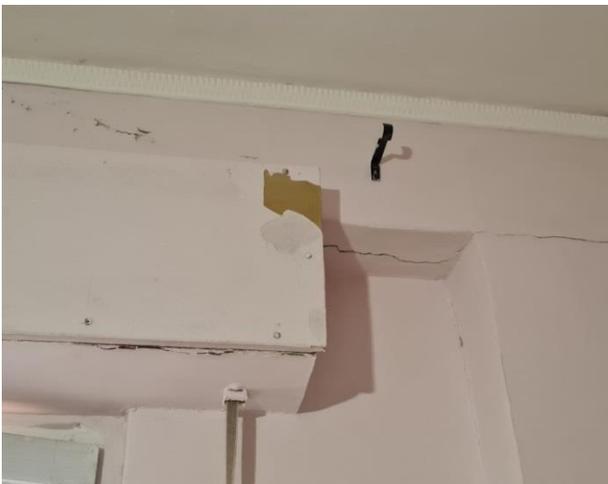
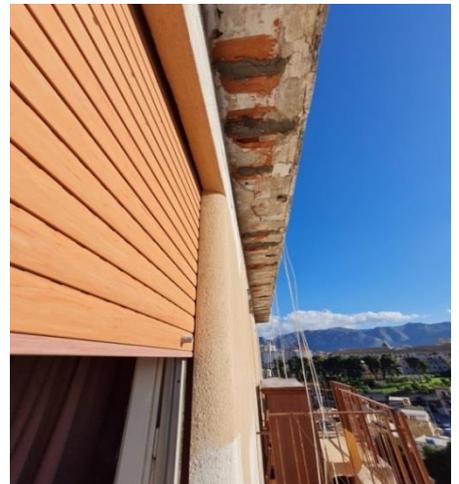
Nella camera esposta a ovest (via M. D'Aiello) si evidenzia una lesione derivante dall'ammollamento del cordolo esterno di copertura dell'edificio, dove si vedono parziali interventi di ripristino dei ferri con scrostamento delle parti incoerenti e apposizione di malta Emaco sui ferri. Attualmente il balcone prospiciente la via M. D'Aiello, non è praticabile per la rottura di un serramento.
