**PROCEDIMENTO DI ESECUZIONE IMMOBILIARE N. 688/2021**

**“JULIET S.p.A.”**

**G.E. Dott.ssa Maria Ludovica RUSSO**

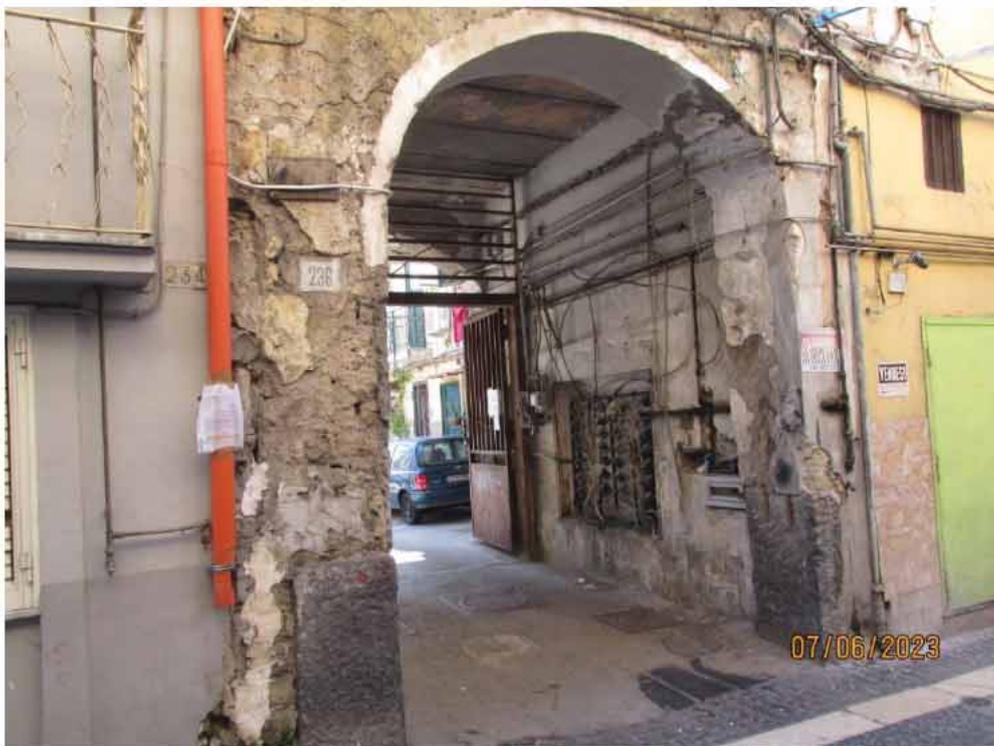
**Fotografia 9 – Alla corte comune del fabbricato vi si accede dal civico n. 236 di Corso Sirena, tramite un androne coperto, protetto all'interno da un cancello in ferro a due ante carrabile.**

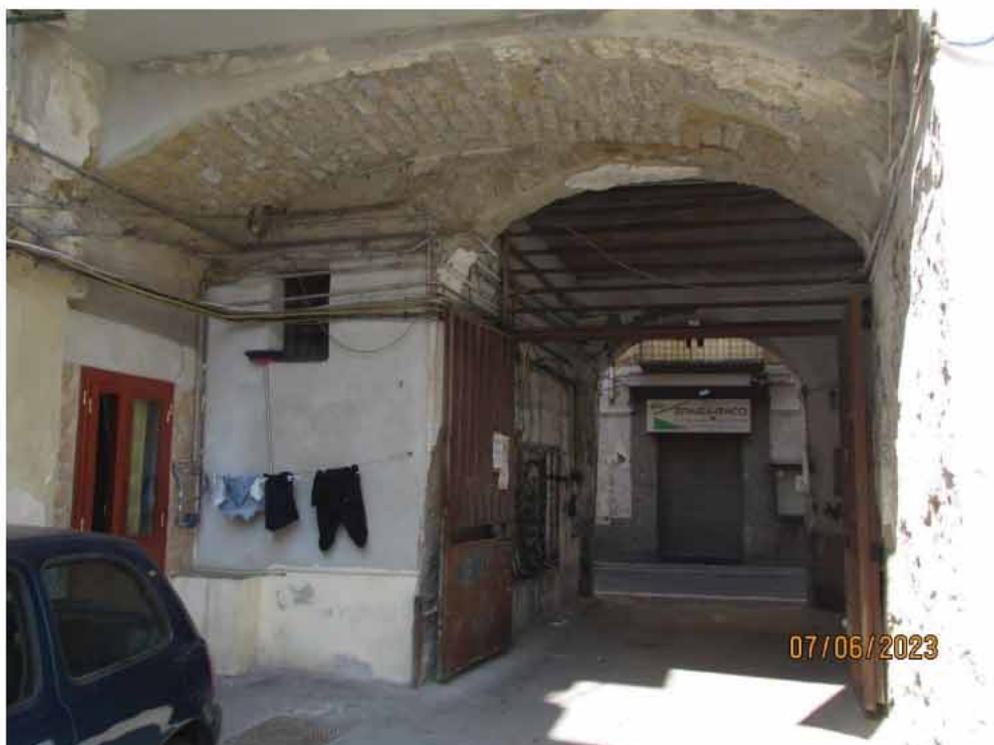
**Fotografia 10 – La copertura dell'androne carrabile è costituita dal solaio facente funzione di soffitto al piano terra e di solaio di calpestio del primo piano del Fabbricato; la pavimentazione è costituita per tutta la superficie da asfalto bituminoso, le pareti sono rivestite da intonaci ordinari in pessimo stato di manutenzione.**

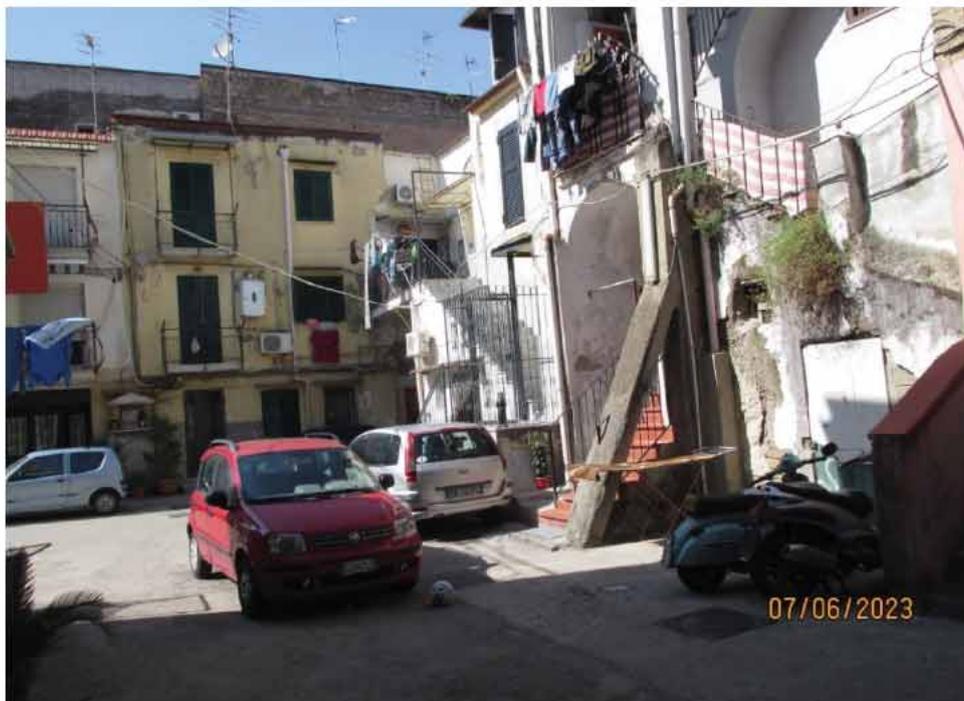
**Fotografia 11 – All’interno dell’area cortilizia del fabbricato e sulla medesima area di sedime, insistono diversi edifici aventi propria autonomia funzionale con accessi a mezzo rampe di scala indipendenti. . La corte comune è utilizzata anche per la sosta di auto dai vari abitanti delle diverse unità immobiliari presenti nel casamento.**

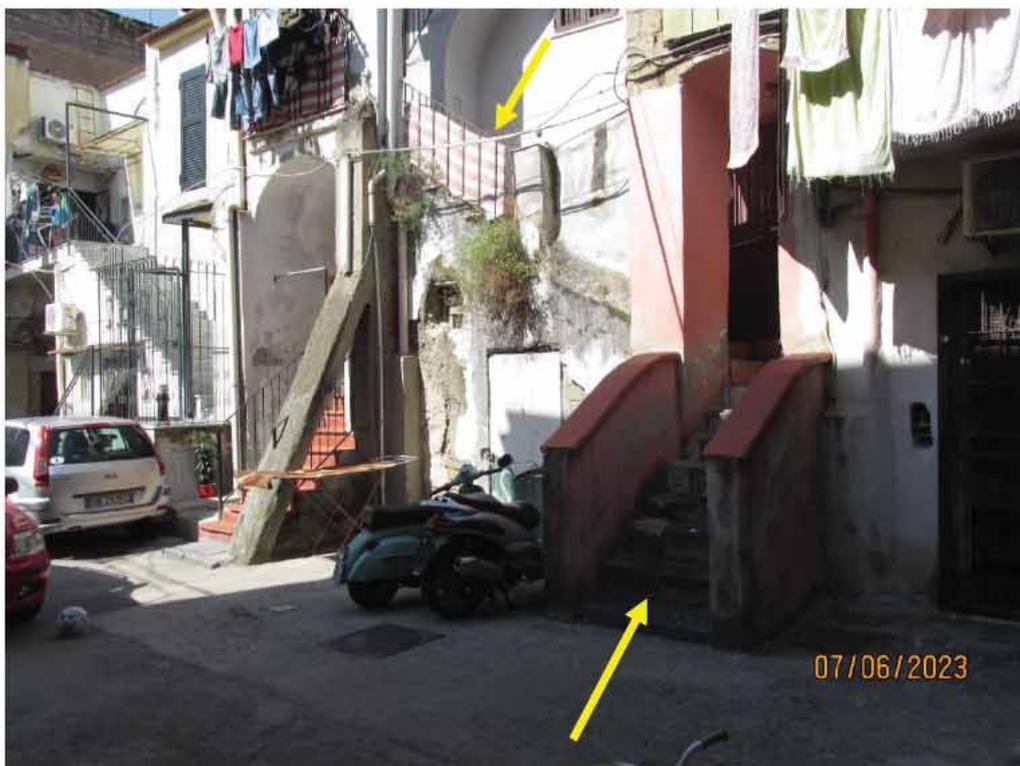
**Fotografia 12 – La scala che conduce all’appartamento pignorato è la terza a sinistra per chi entra nella corte comune attraverso l’androne d’accesso. Risulta costituita in muratura portante addossata alla parete perimetrale, è all’aperto ed è dotata di ringhiera in ferro di protezione verso l’esterno. La scala conduce anche ad altri appartamenti posti al piano primo della palazzina.**

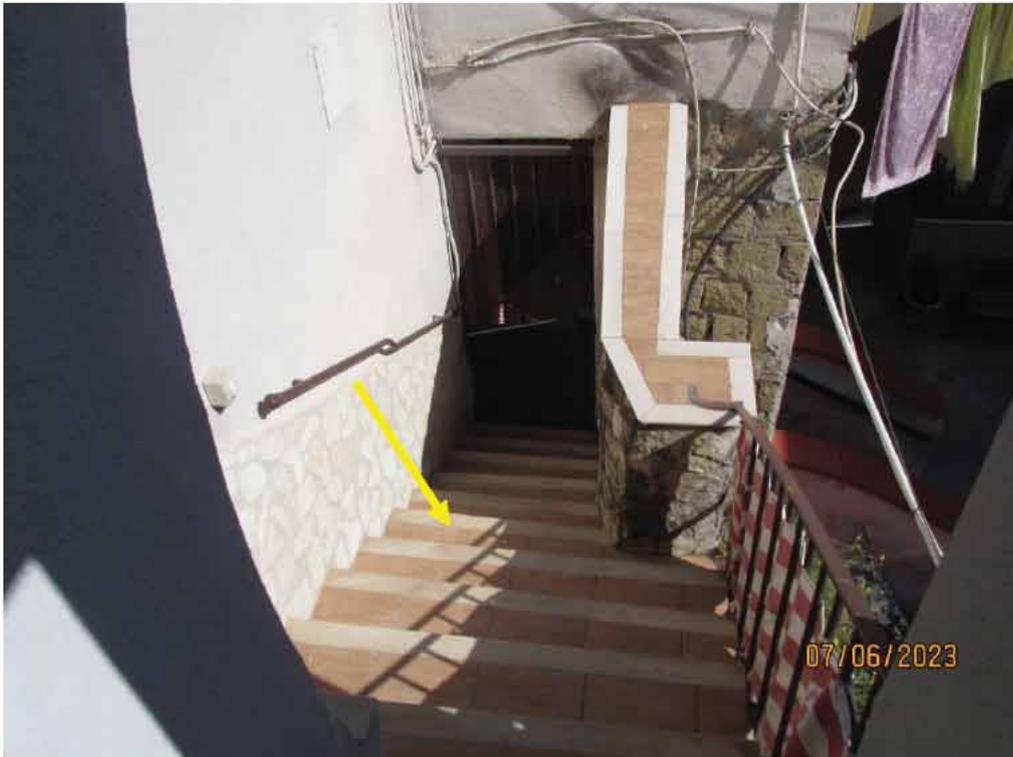
**Fotografia 13 – I rampanti di scala, presentano le pedate in parte rivestite con piastrelle in ceramica smaltata in discreto stato di manutenzione.**

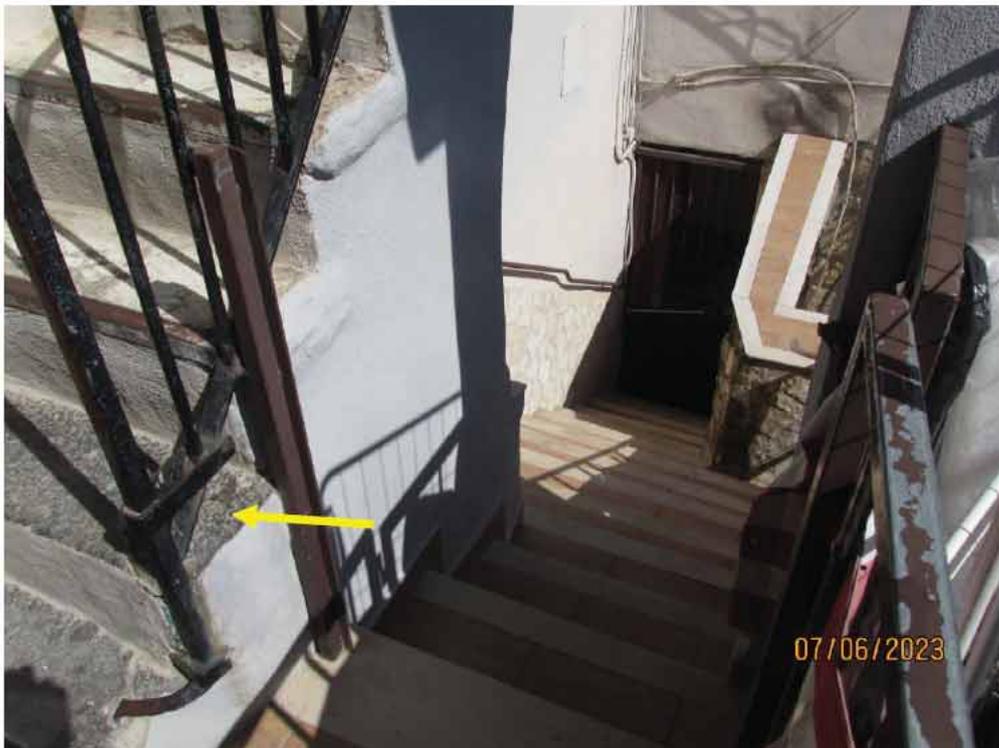
**Fotografia 14 – gradini rivestiti con lastre in pietra di piperno di vecchia fattura.**

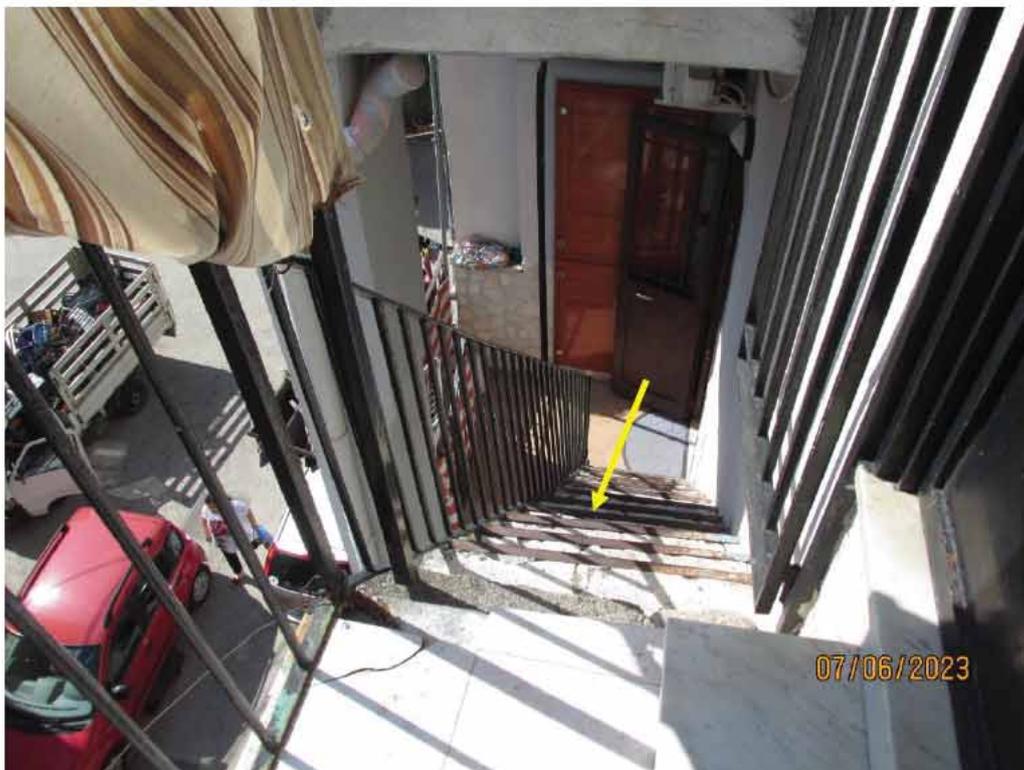
**Fotografia 15 - alcuni gradini della scala si presentano in parte privi di rivestimento, costituiti dal solo battuto di cemento.**

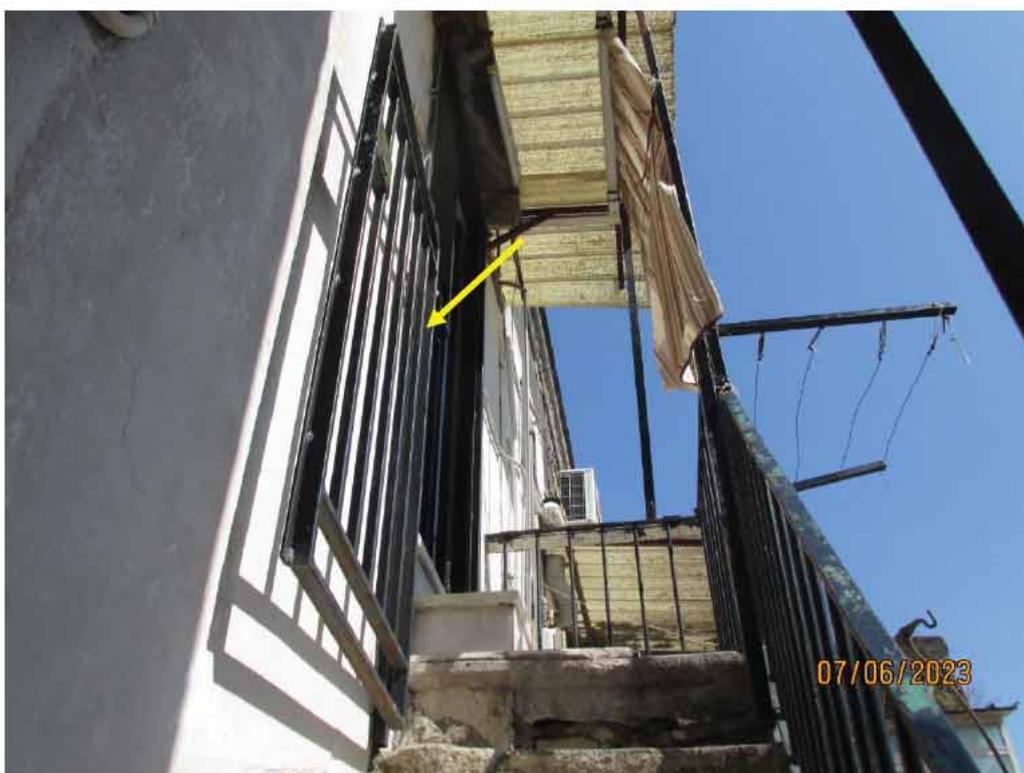
**Fotografia 16 - La scala, si regge su una maglia di archi contrapposti, dove i pianerottoli di arrivo rappresentano la parte terminale del solaio di calpestio dei vari piani, essa termina al secondo piano per servire il solo appartamento pignorato, dove risulta installato un cancelletto in ferro di protezione.**

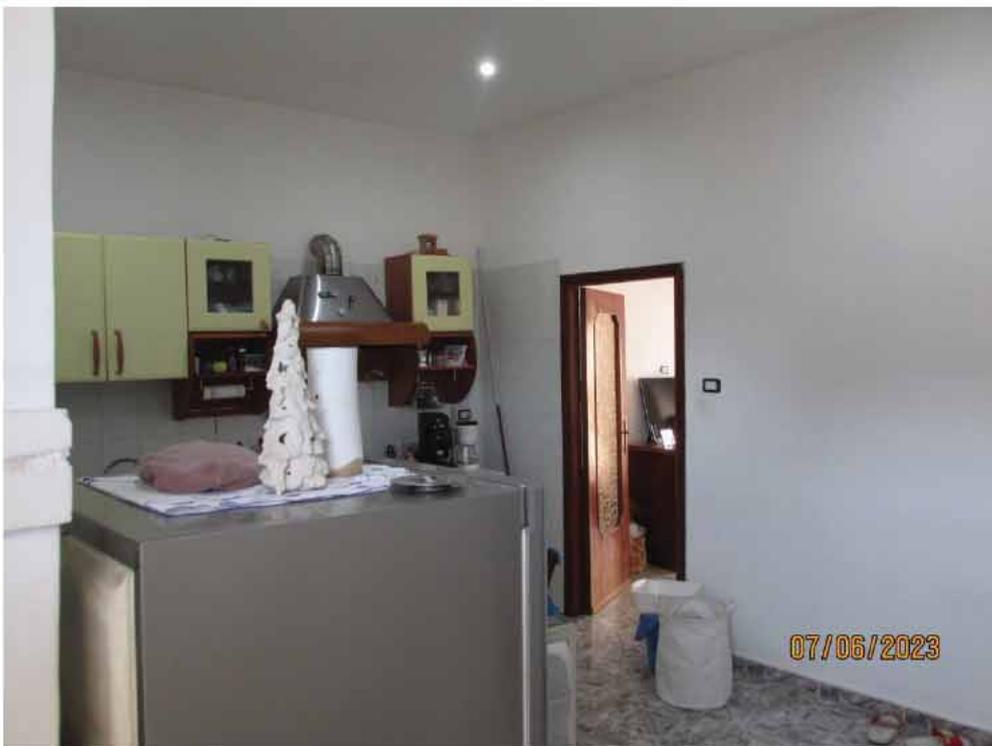
**Fotografia 19 – Soggiorno/Cucina:** Occupa una superficie utile netta pari a mq. 17,70 ed un'altezza dal piano di calpestio di ml. 4,06. Comunica con il “Vano 1” e con il “Bagno”. La pavimentazione risulta costituita da piastrelle in gres porcellanato in discreto stato di manutenzione.

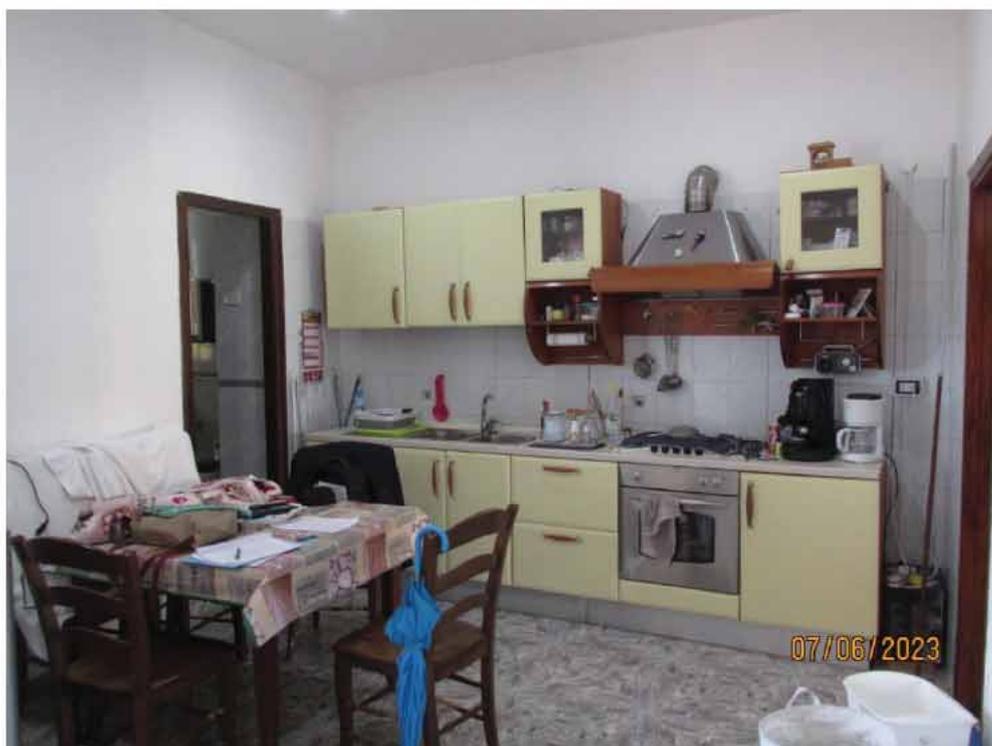
**Fotografia 20 – Soggiorno/Cucina:** le pareti sono rivestite con intonaci ordinari a finitura liscia e tinteggiate con pittura lavabile, ad eccezione dell'angolo cottura che risulta rivestito con piastrelle in ceramica smaltata per un'altezza di circa ml 2,10; il soffitto è rivestito anch'esso con intonaci ordinari a finitura liscia e tinteggiato con pittura a tempera, il tutto in discreto stato di conservazione.

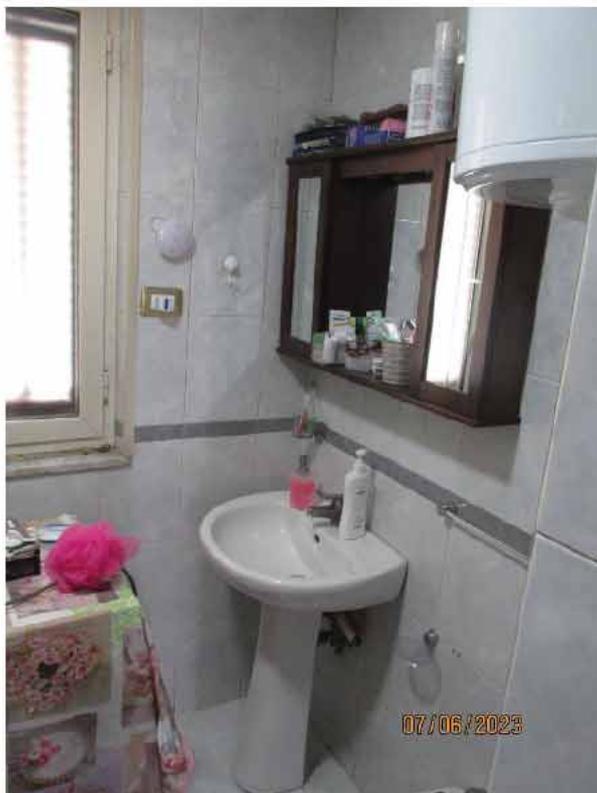
**Fotografia 23 – Bagno: La pavimentazione è costituita per tutta la sua superficie da piastrelle in ceramica smaltata in discreto stato di conservazione.**

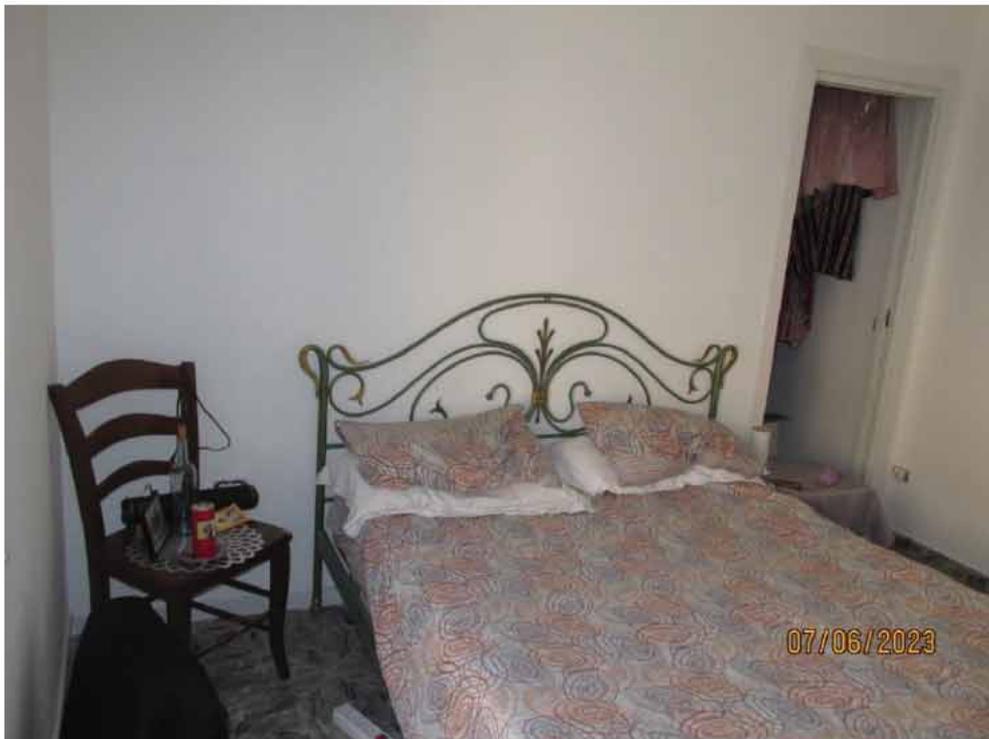
**Fotografia 27 – Vano 1: La pavimentazione è interamente costituita da piastrelle in gres porcellanato in discreto stato di conservazione; le pareti sono rivestite con intonaci ordinari a finitura liscia e tinteggiate con pittura lavabile in discreto stato di conservazione; il soffitto è rivestito anch’esso con intonaci ordinari a finitura liscia, tinteggiato con pittura a tempera.**

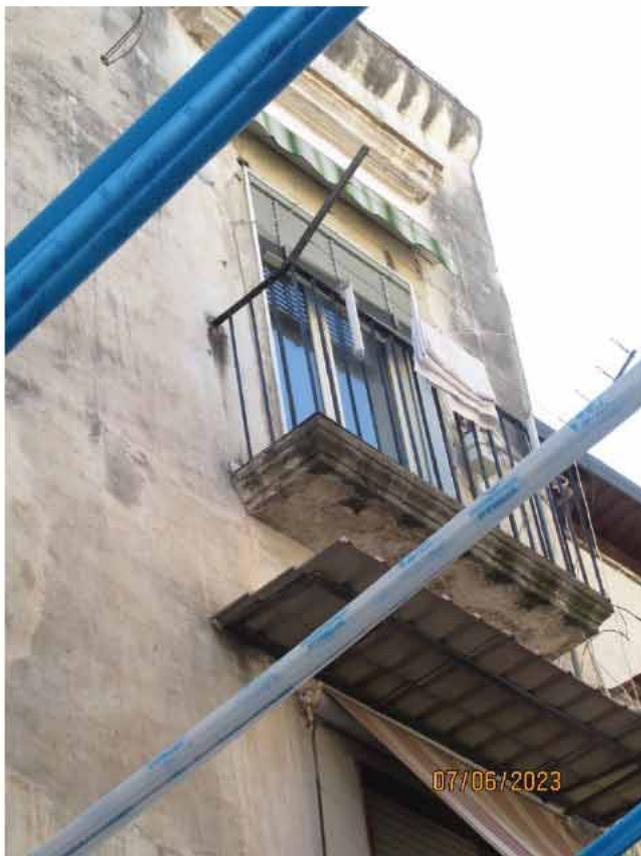
**Fotografia 31 – Balcone: Il balcone è esposto lungo il versante nord con affaccio diretto su Corso Sirena. La struttura è a sbalzo sulla facciata principale del fabbricato, ed è protetto lungo l’aggetto da una ringhiera in ferro.**
