DOCUMENTAZIONE FOTOGRAFICA

Via NOTO, 10

MILANO

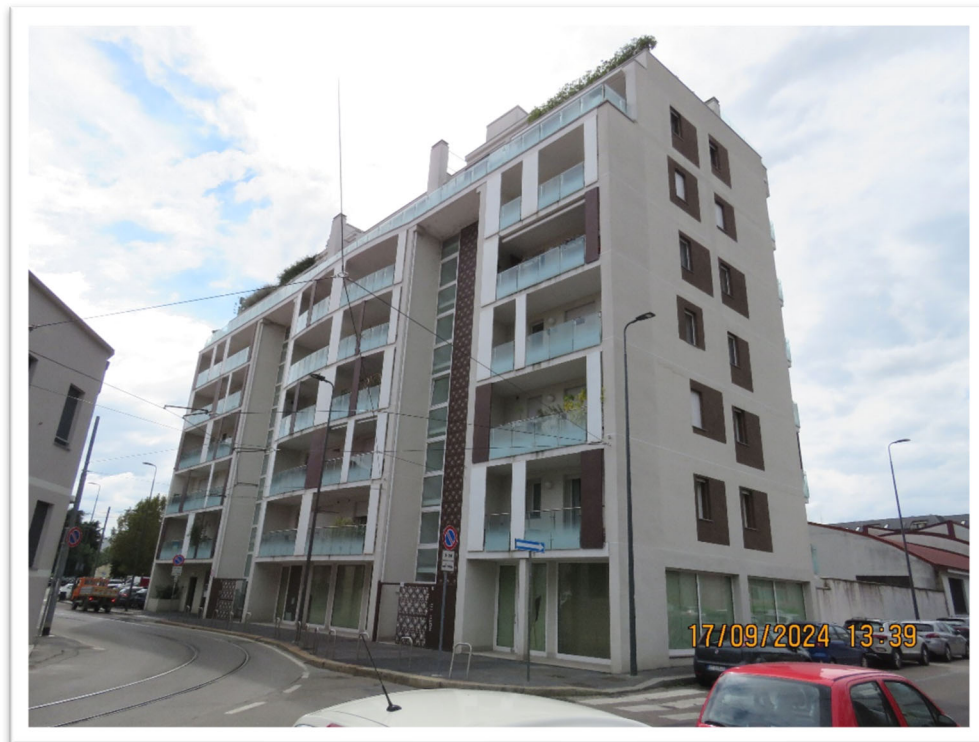
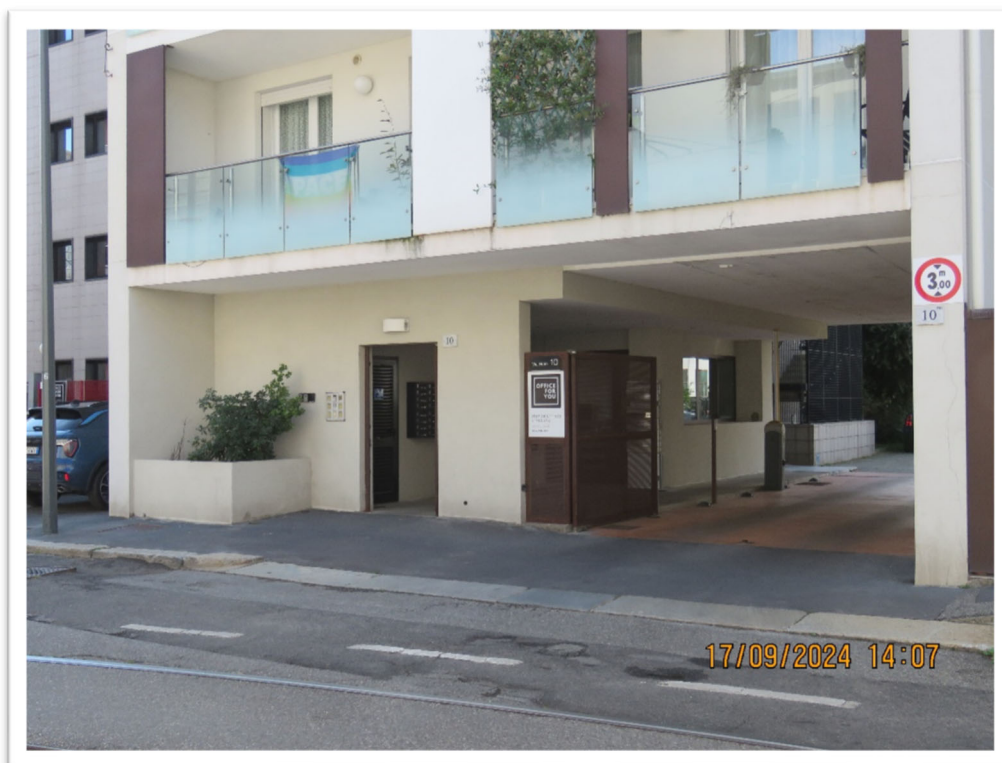
Vista dei palazzo condominiale su via Noto e particolare dell'ingresso.

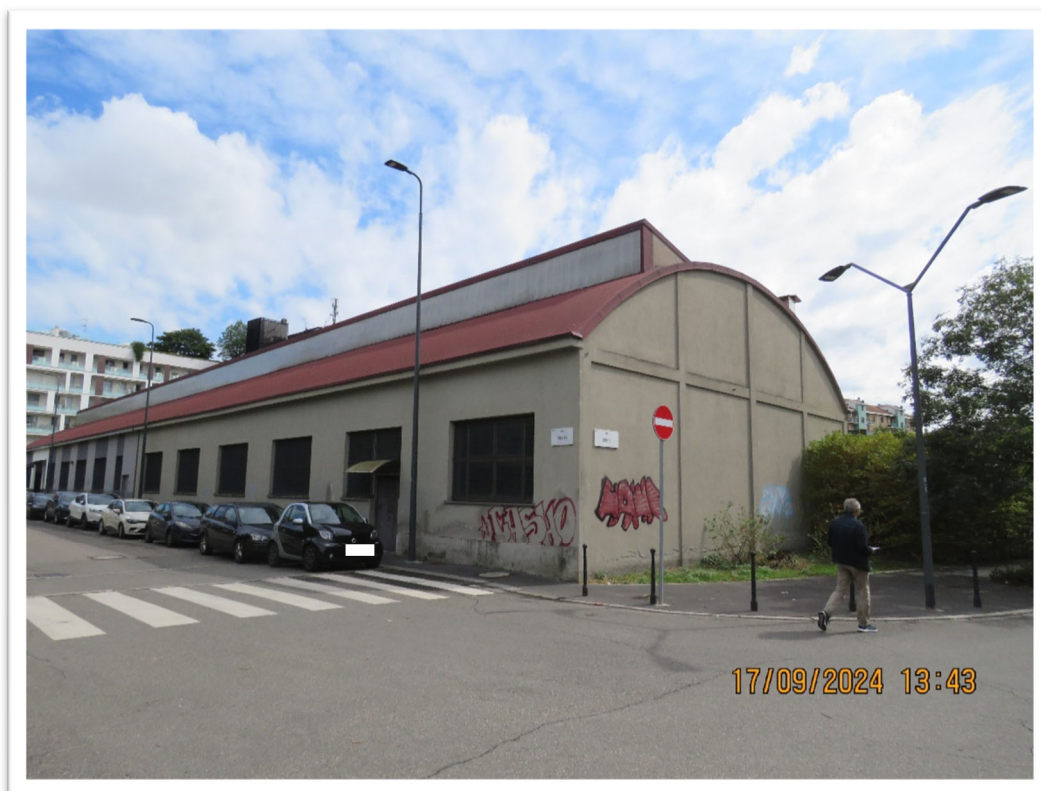
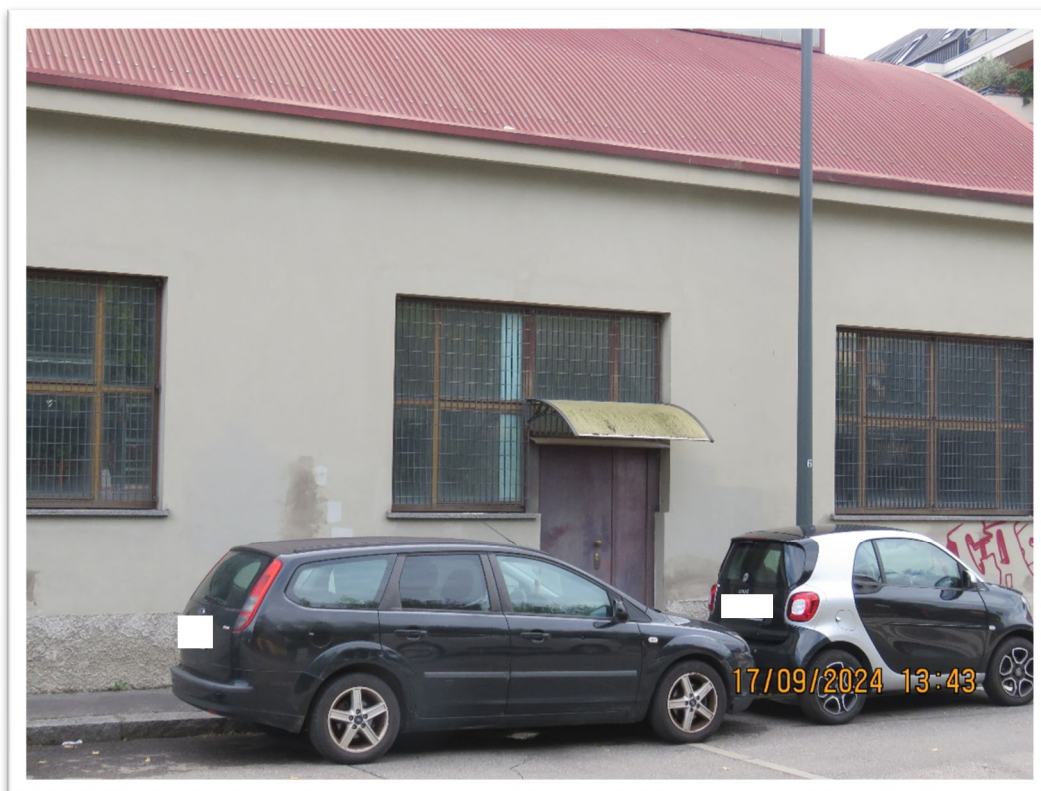
Porzione del fabbricato "E" in cui si trova la porzione di capannone in esame – estremità Est del complesso condominiale – e particolare dell'ingresso diretto dalla strada.

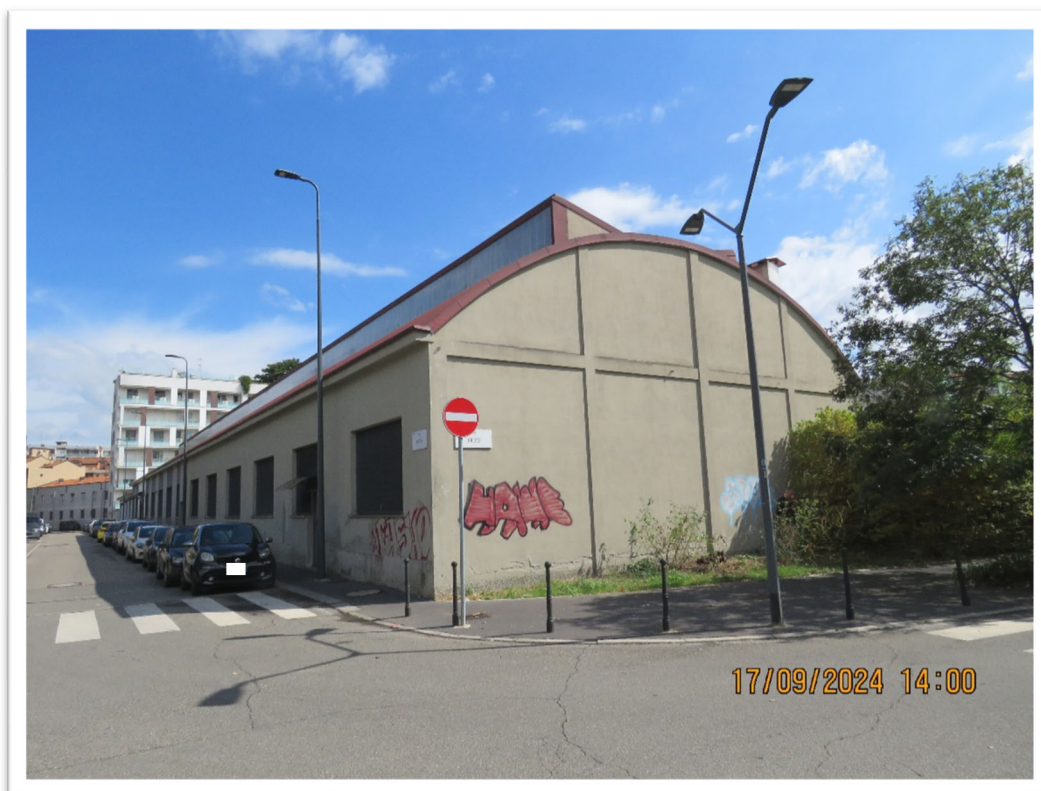
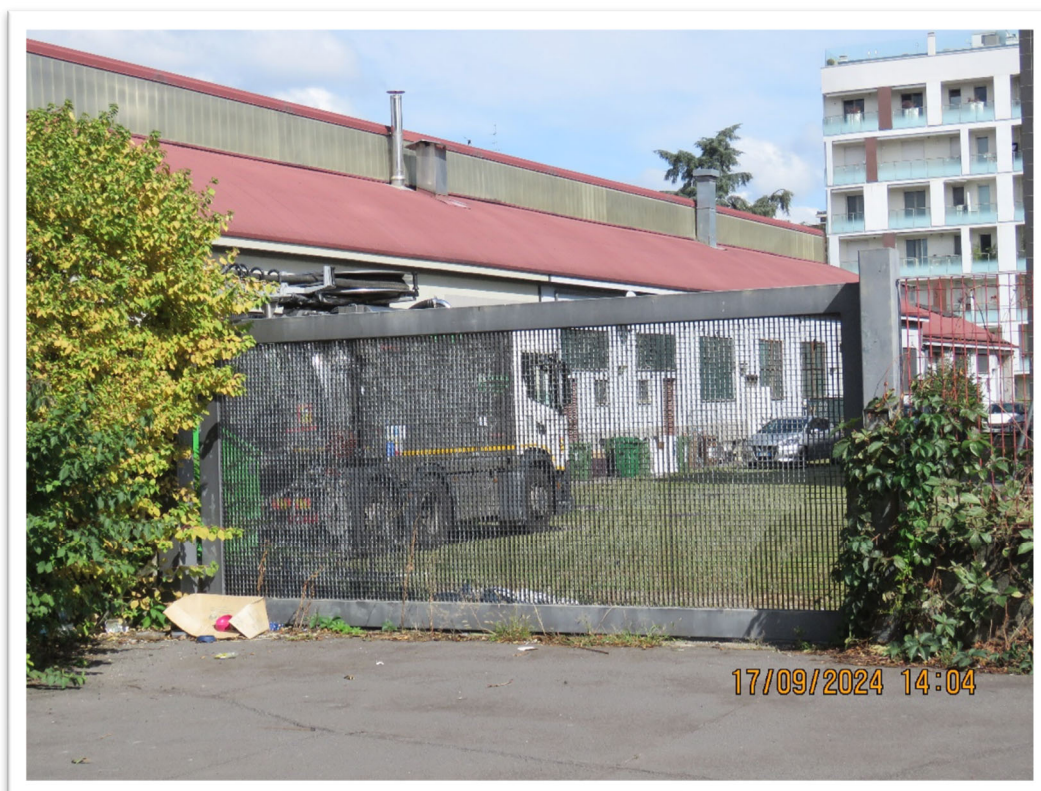
Vista della testata Est della porzione di capannone in esame e, sotto, recinzione a confine Est del condominio in esame.

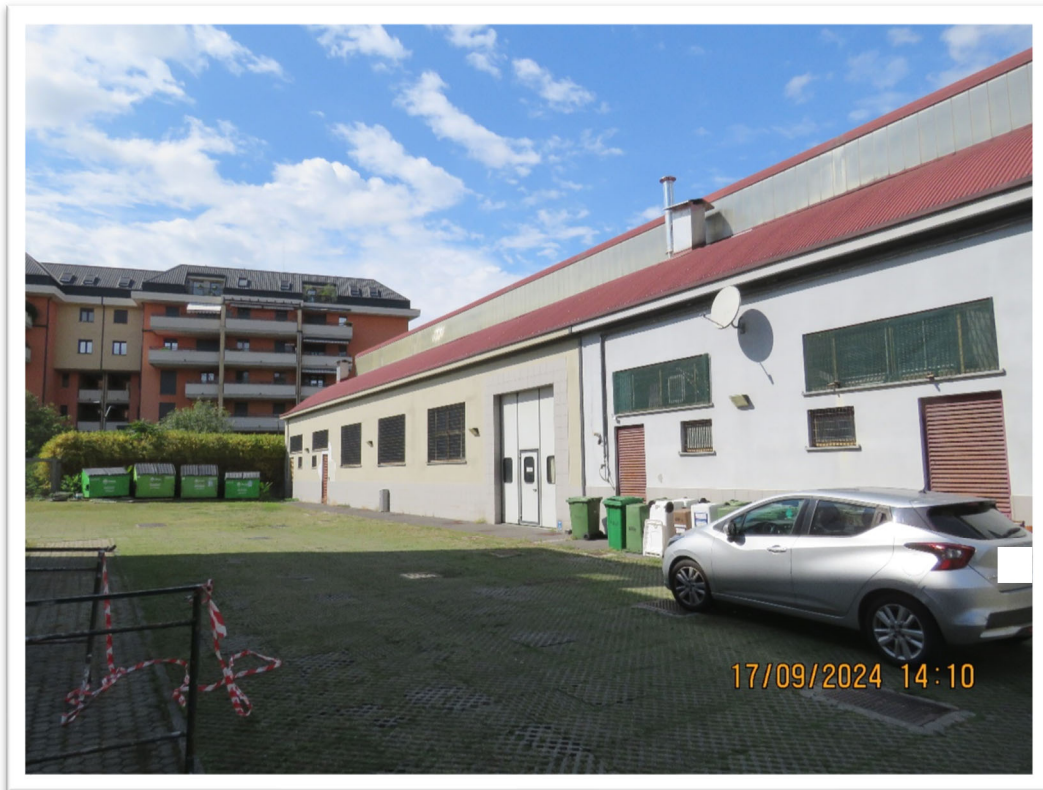
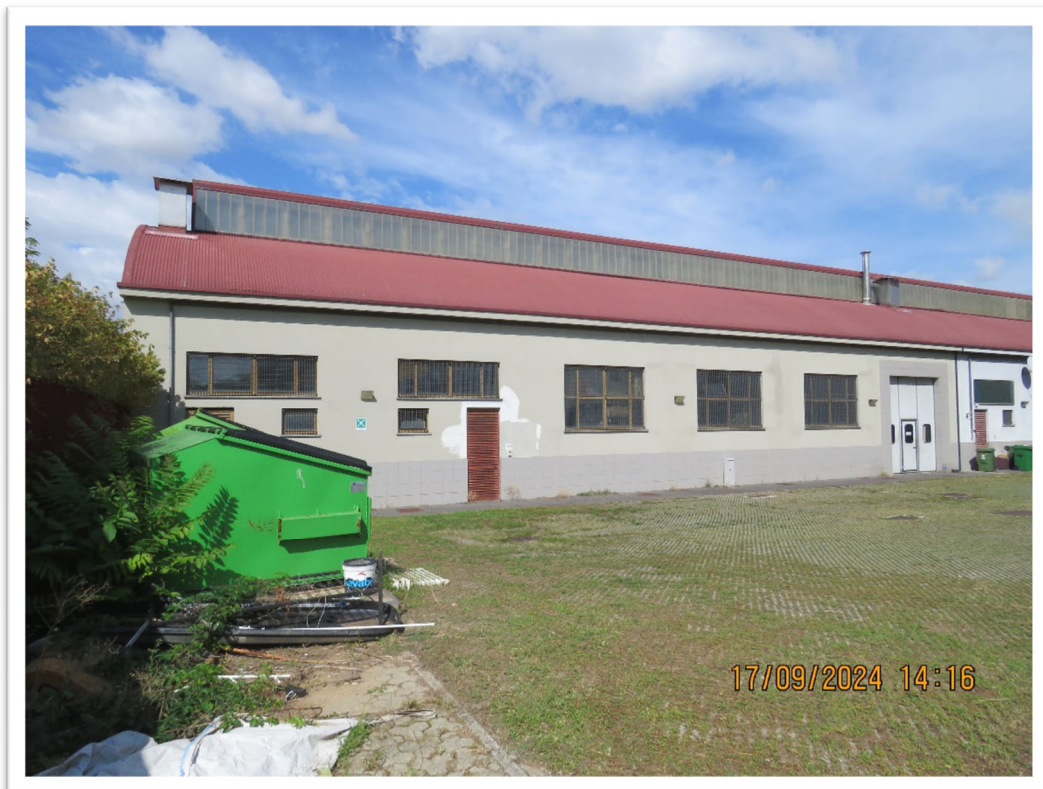
Particolare dal cortile interno della porzione di capannone in esame.

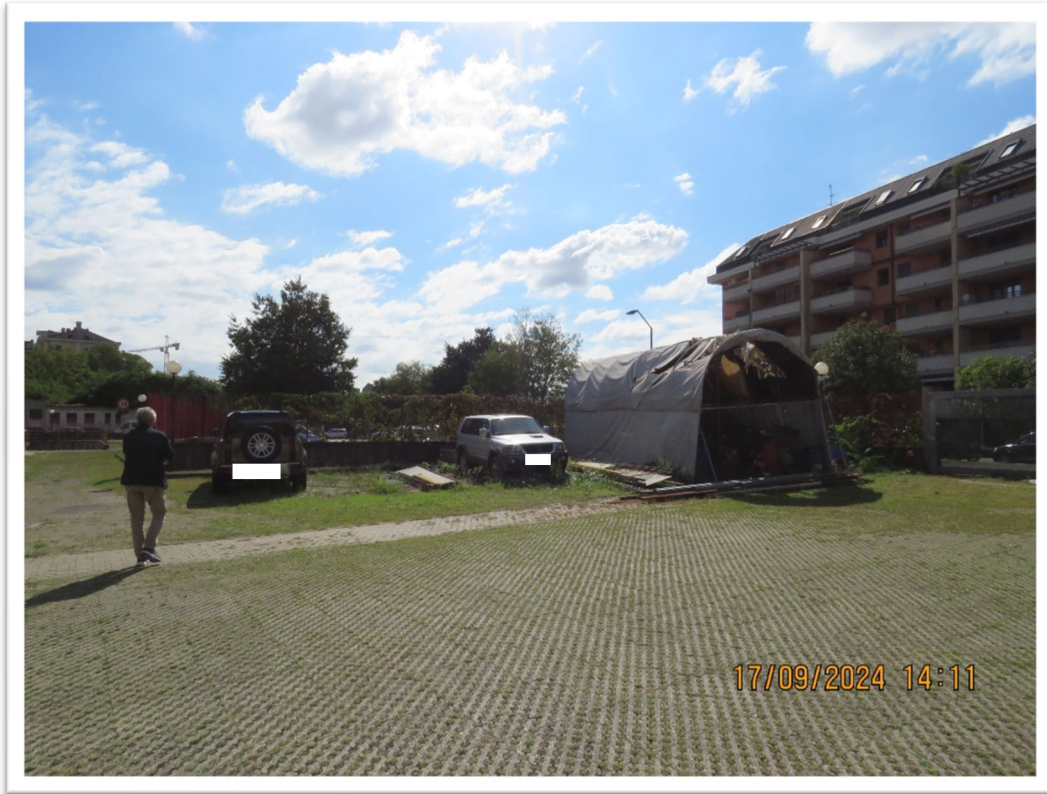
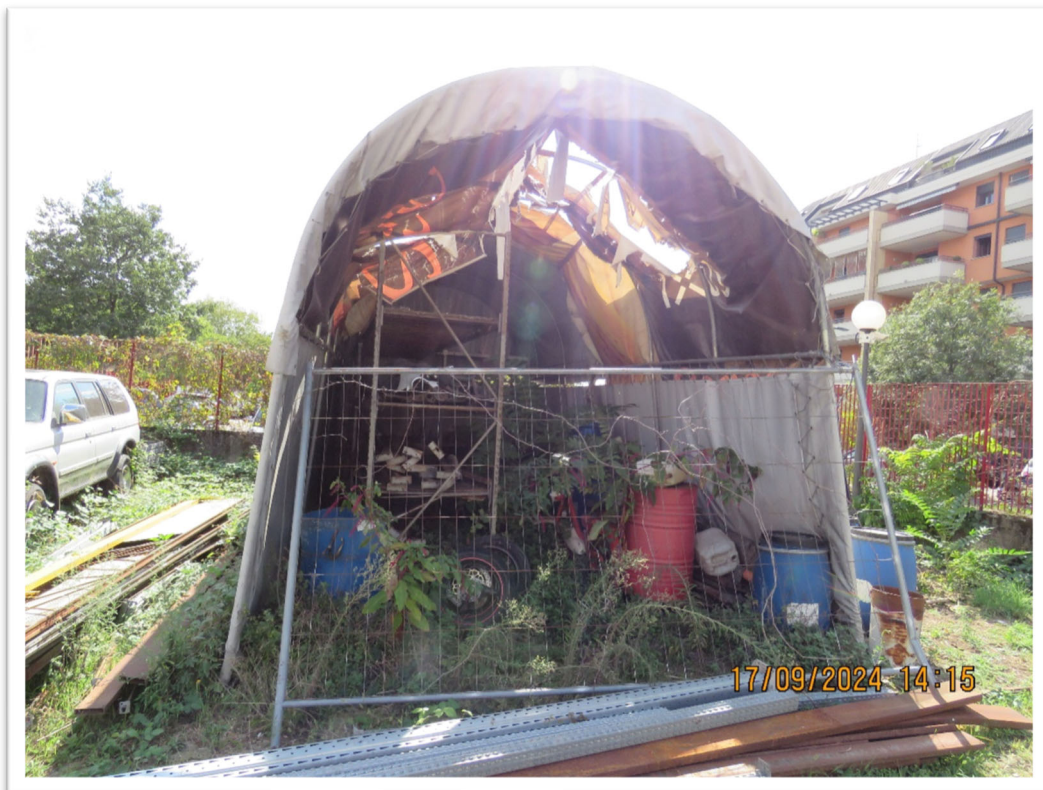
Sopra, n. 5 posti auto e, sotto, particolare della “tenda” abusiva posta su parte dei posti auto e su parte del cortile condominiale comune con internamente materiale inquinante.

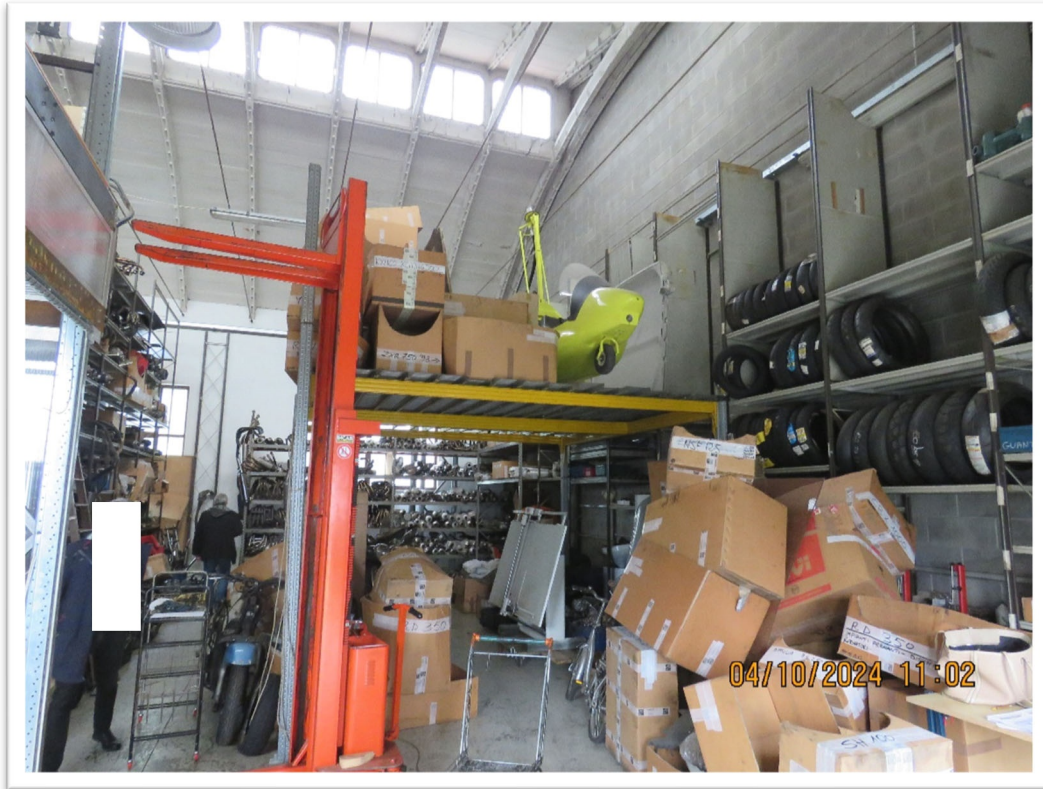
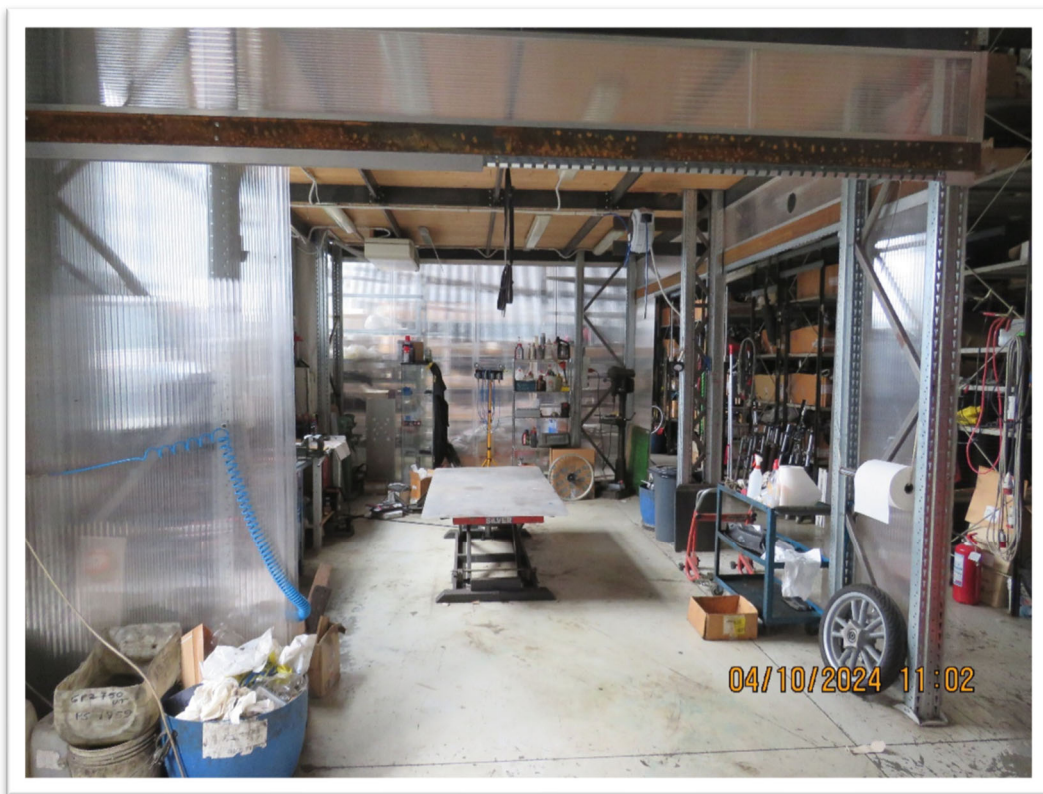
Particolare della zona d'ingresso del capannone con soppalchi abusivi.

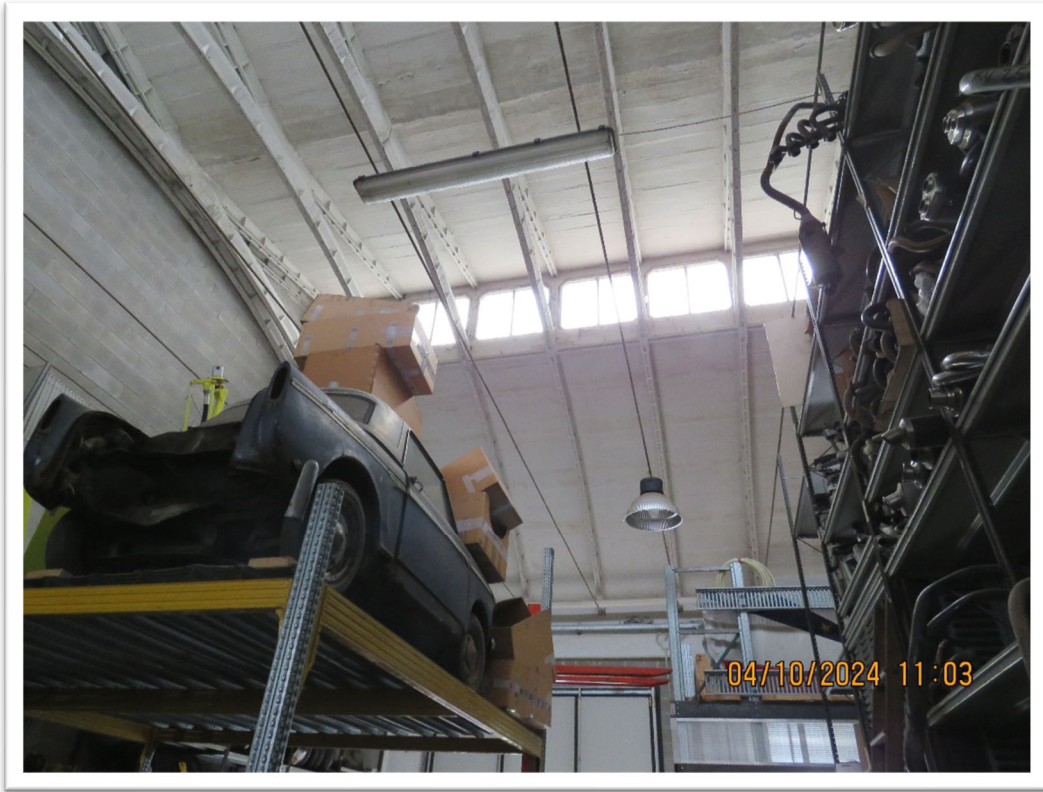
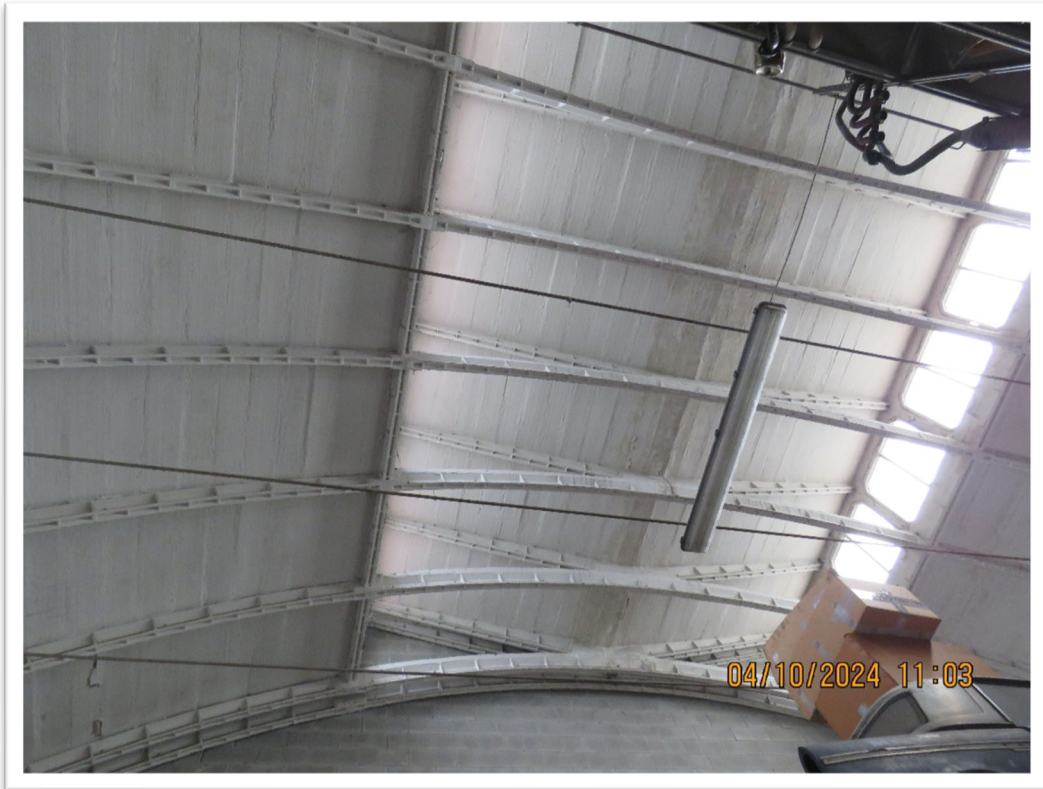
Particolari della copertura.

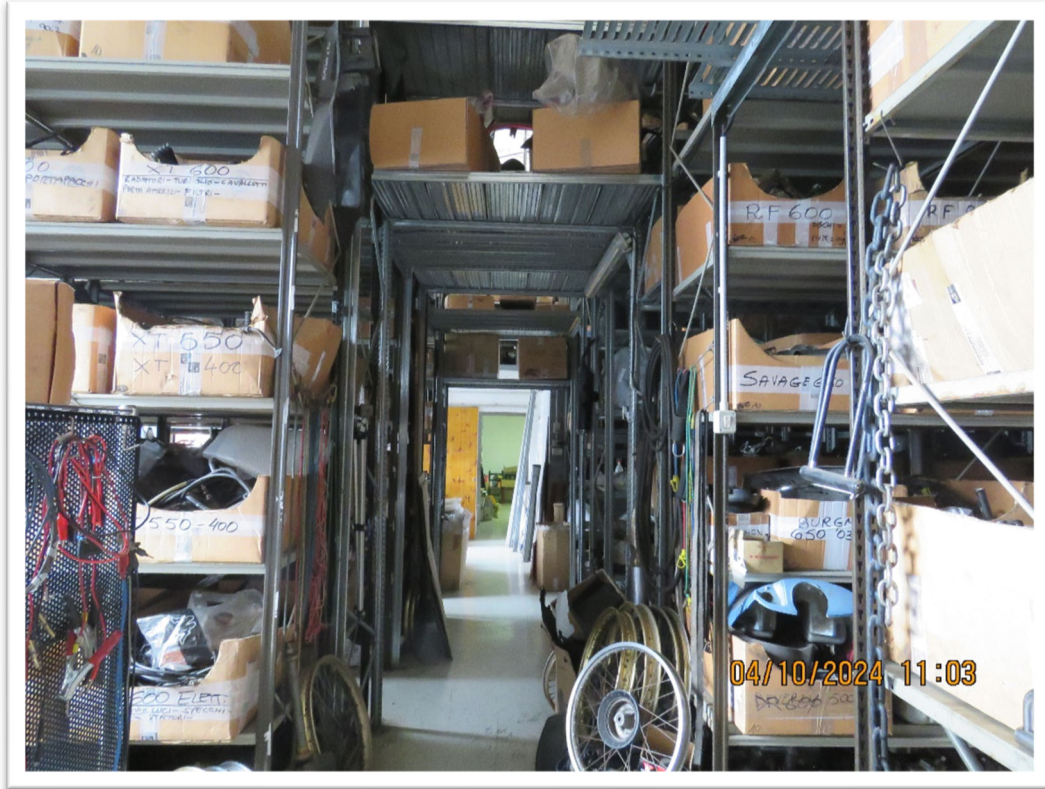
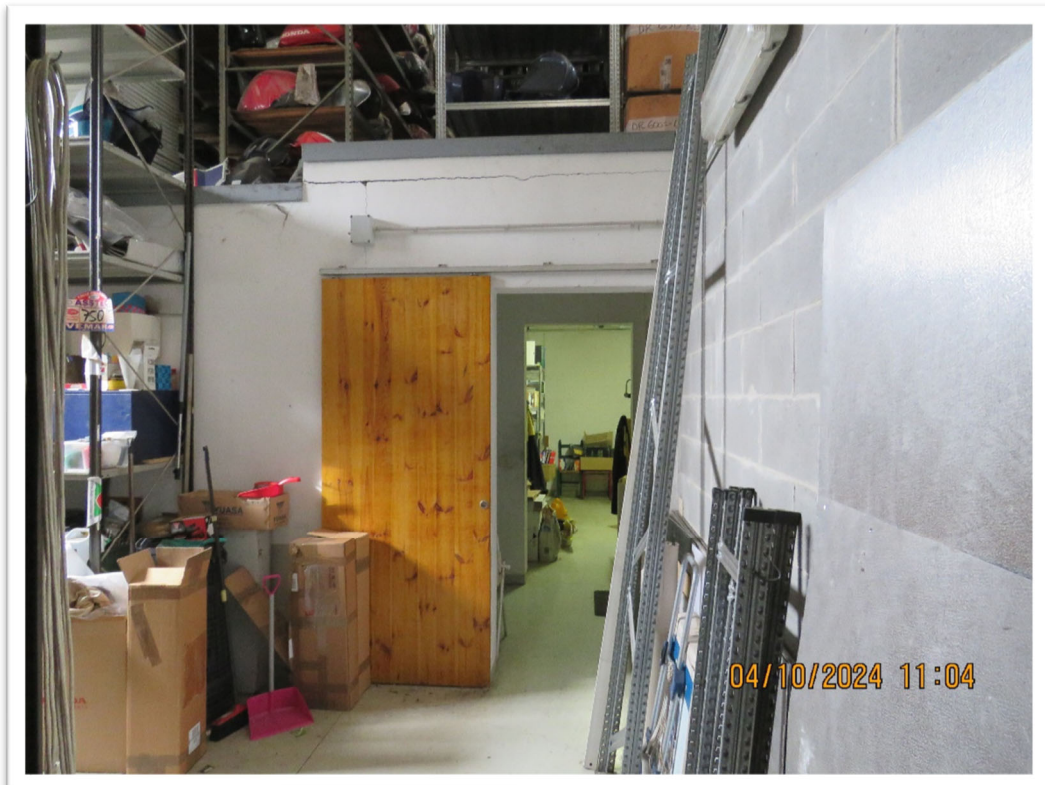
Scaffalature e disimpegni.

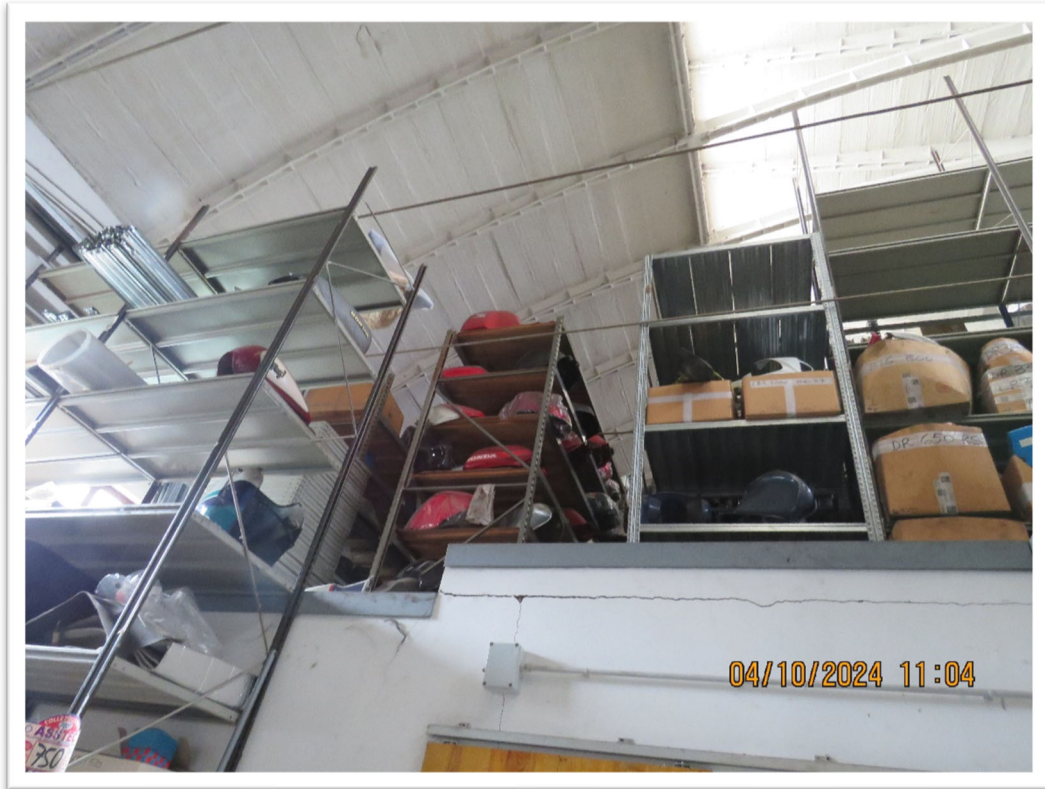
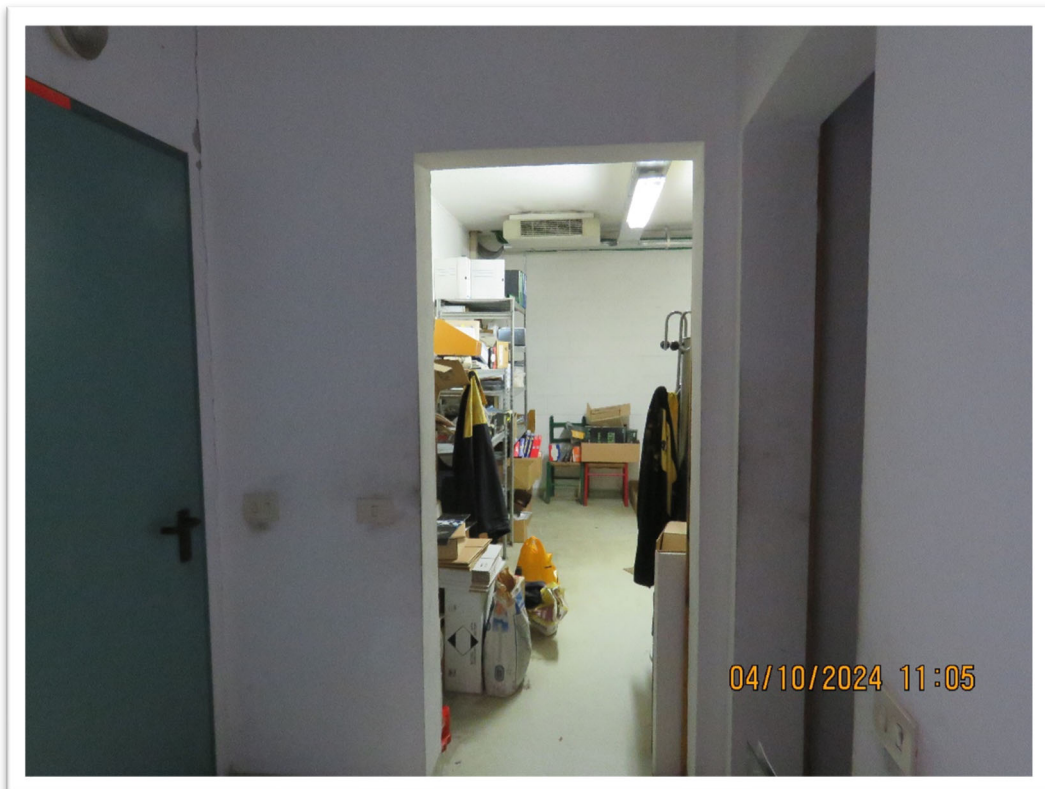
Altro soppalco abusivo e, sotto, disimpegno.

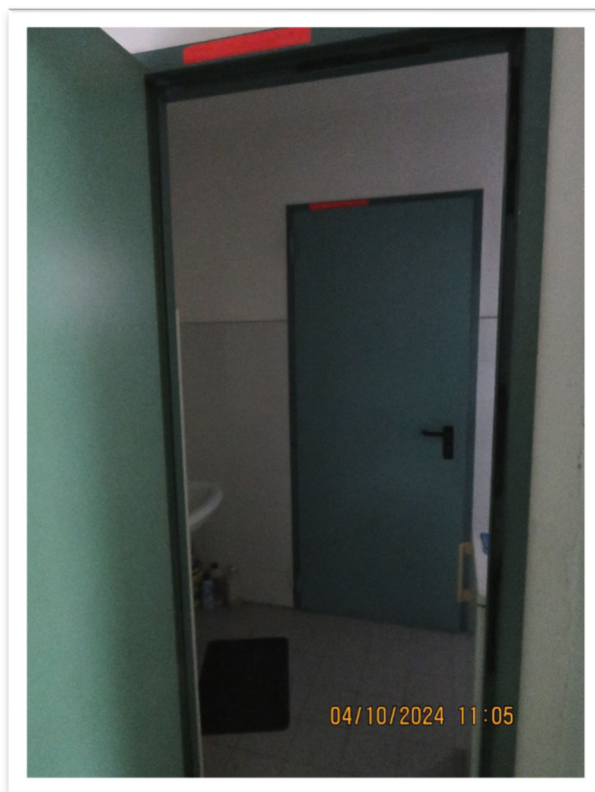
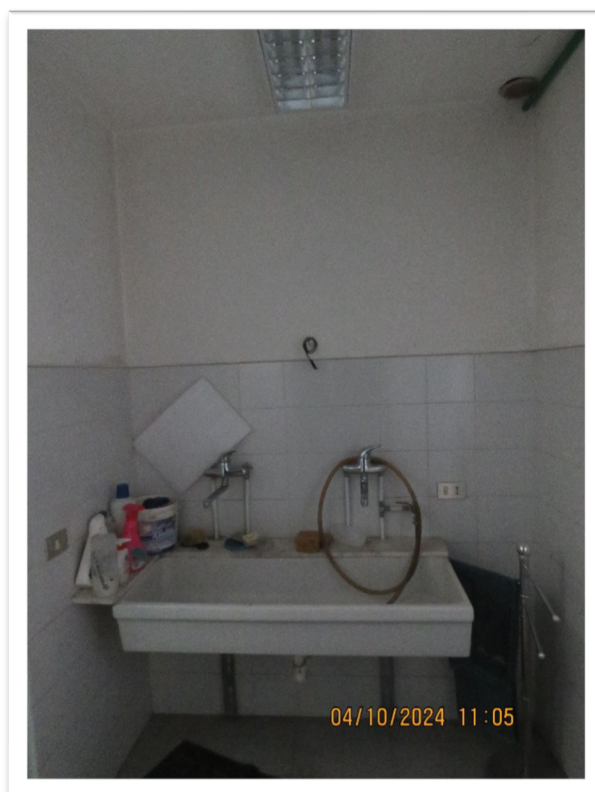
Zona servizi igienici.

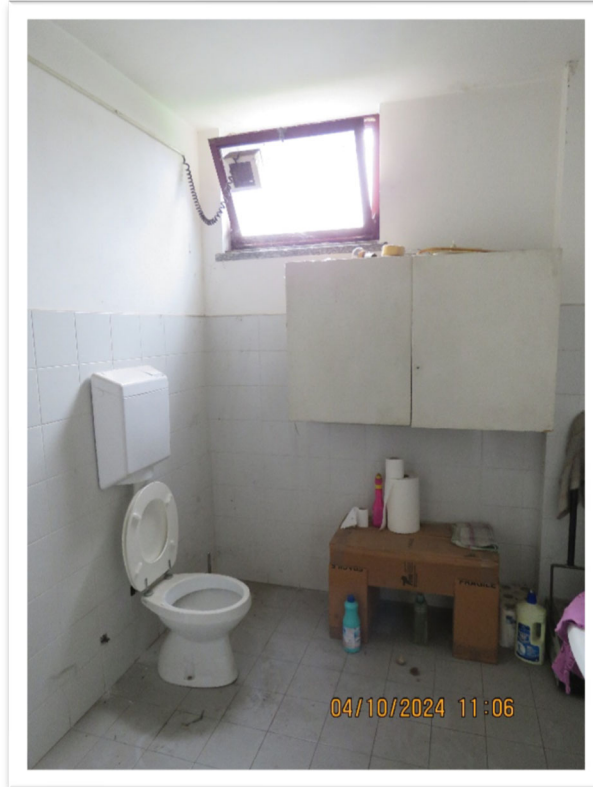
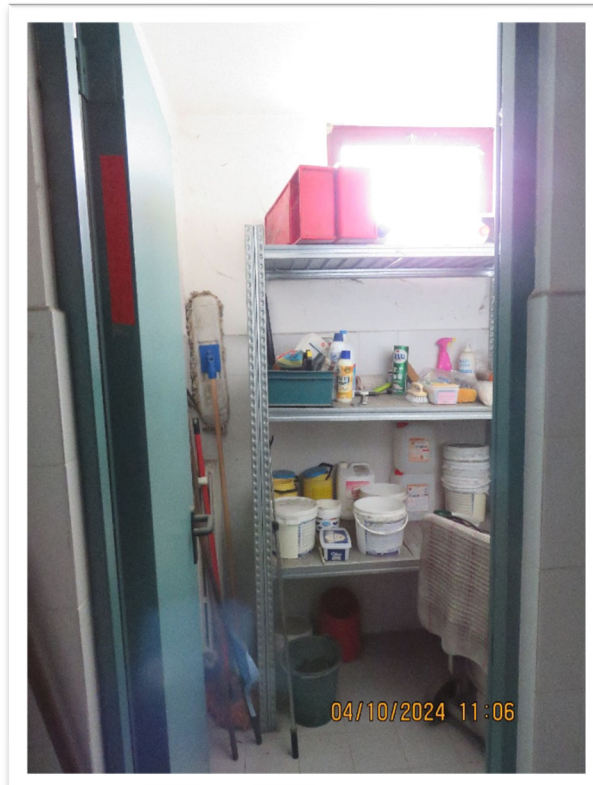
Zona servizi igienici.

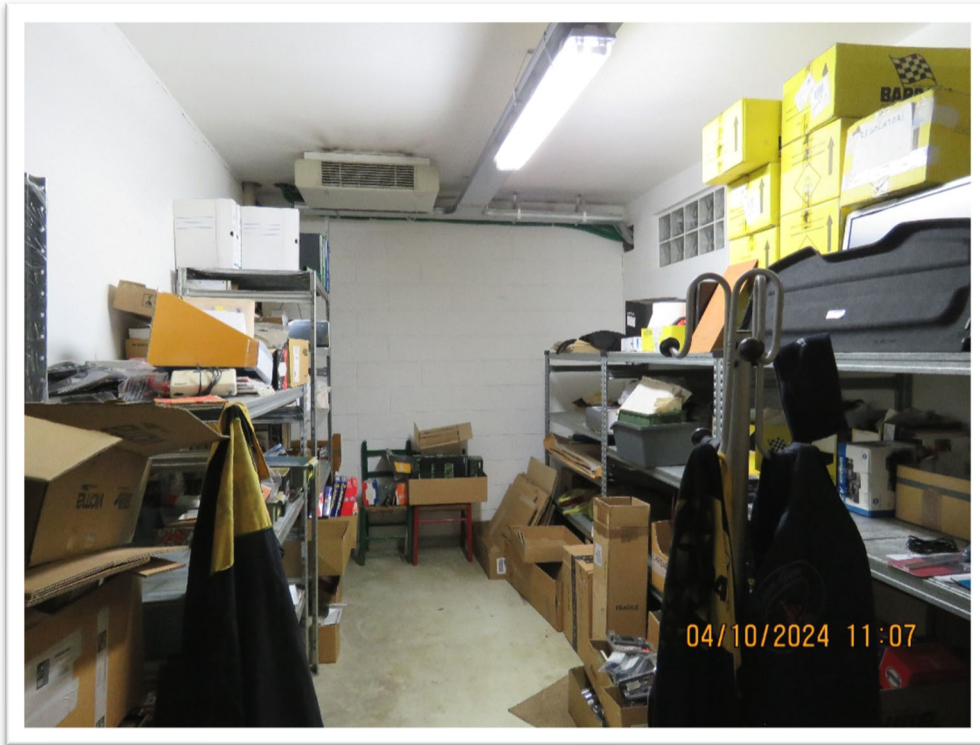
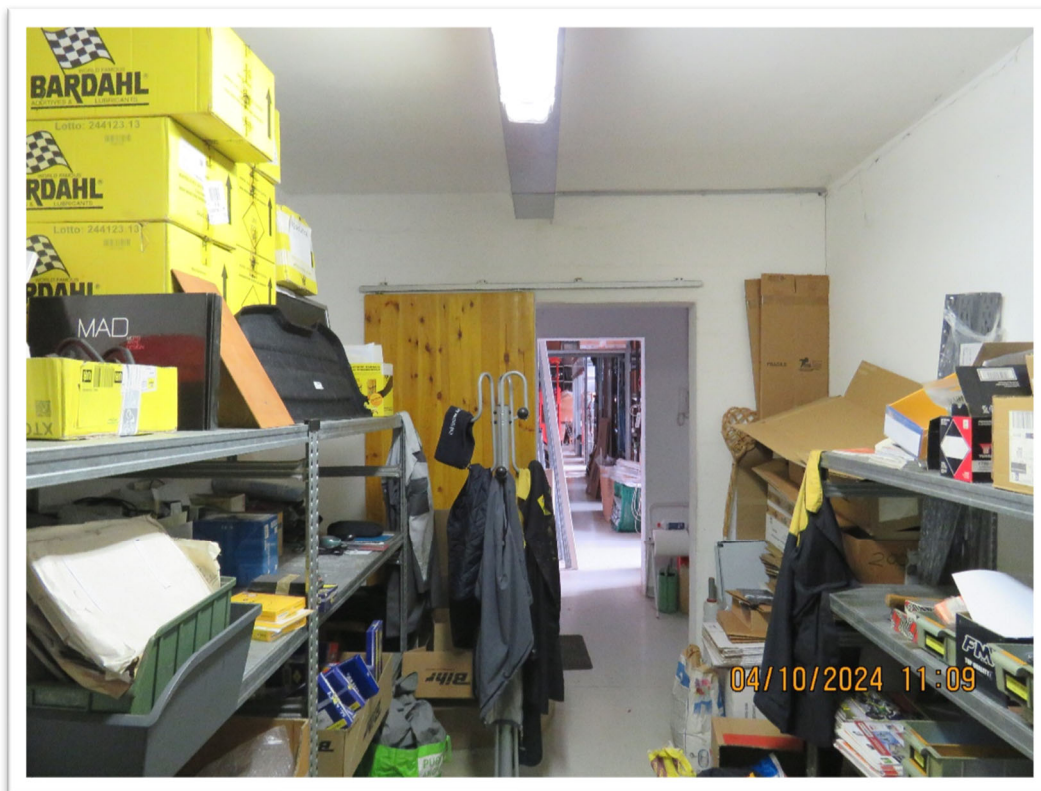
Ripostiglio.

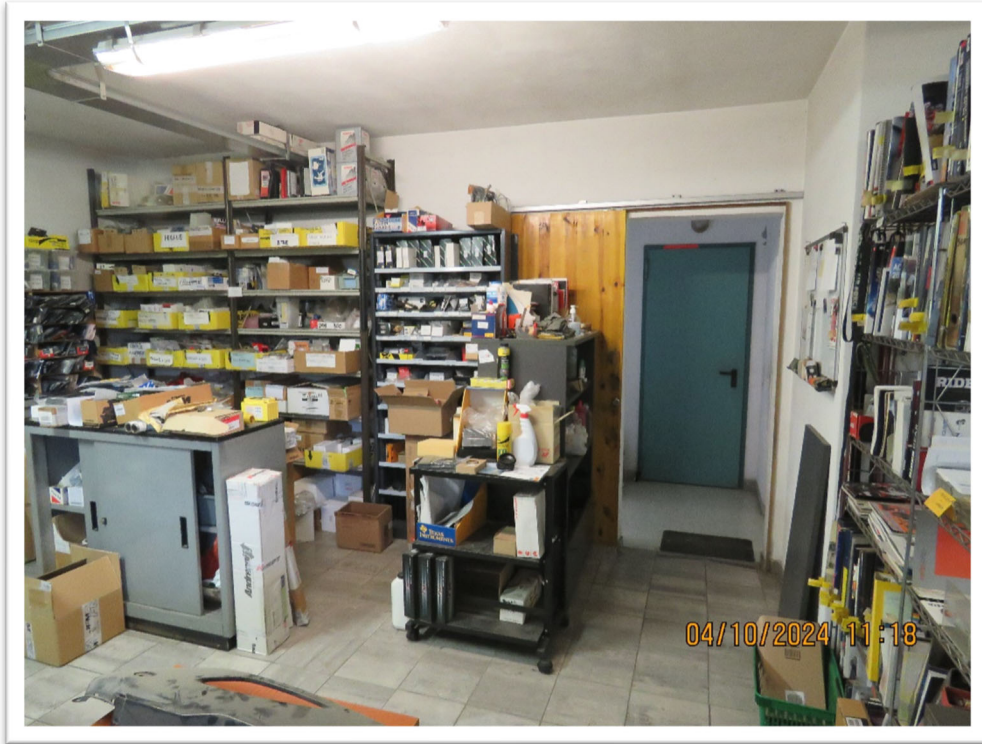
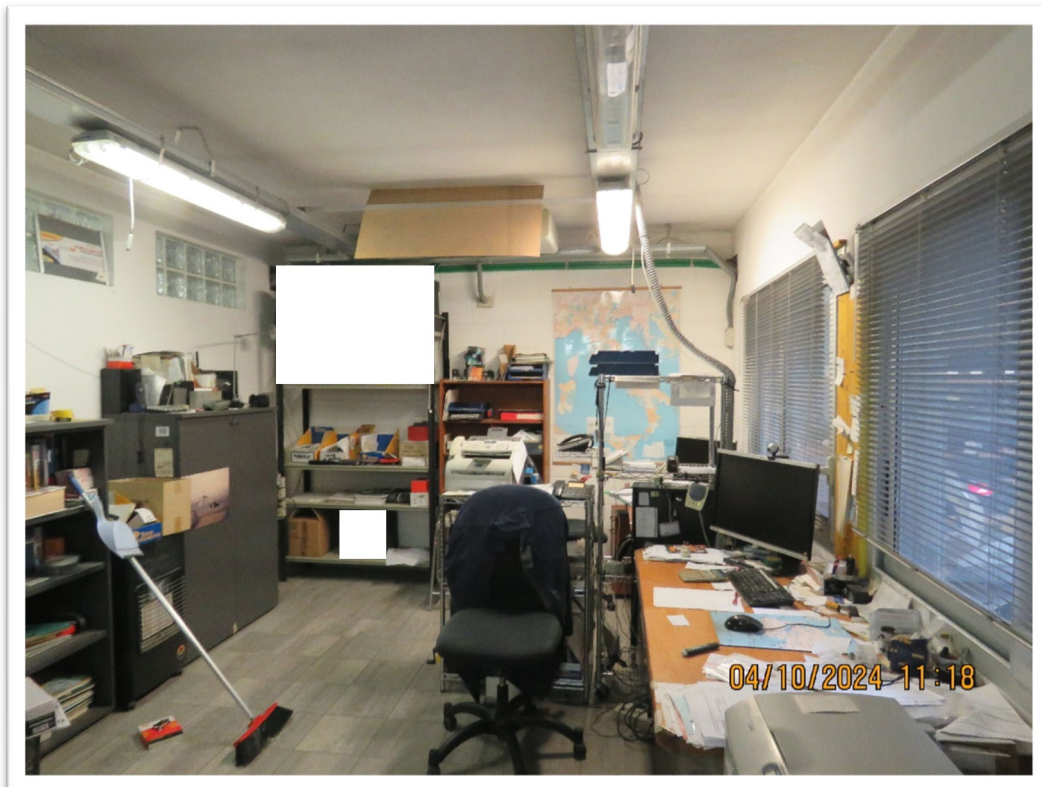
Magazzino.

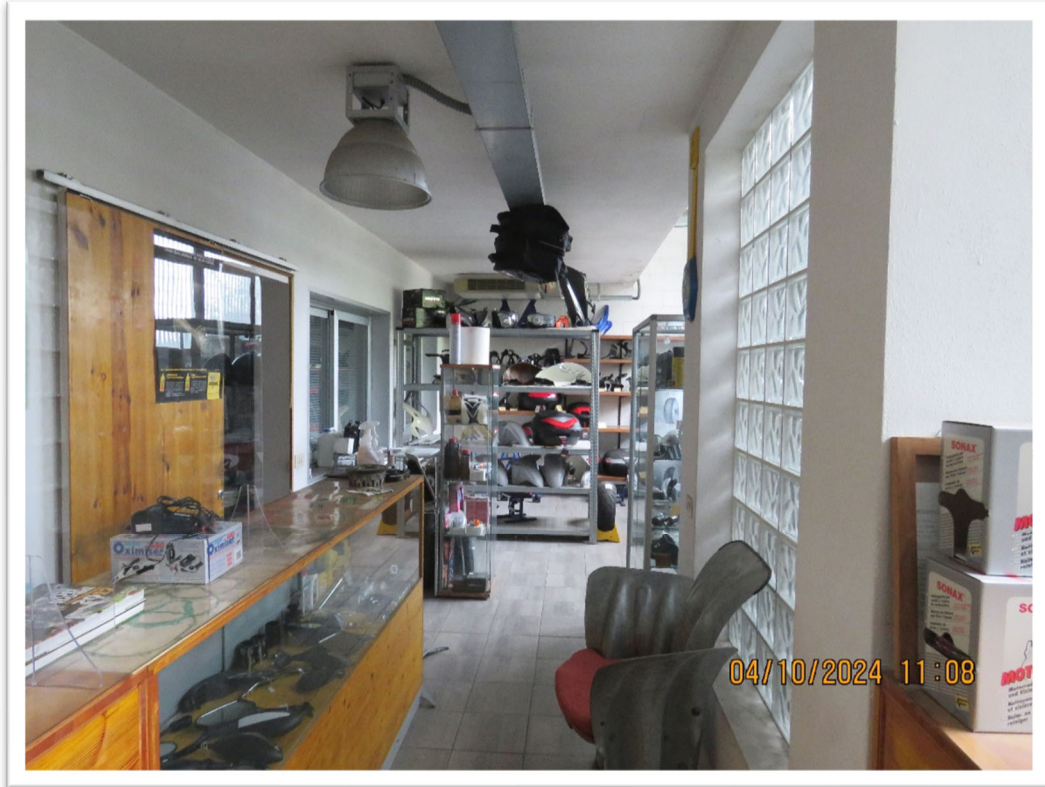
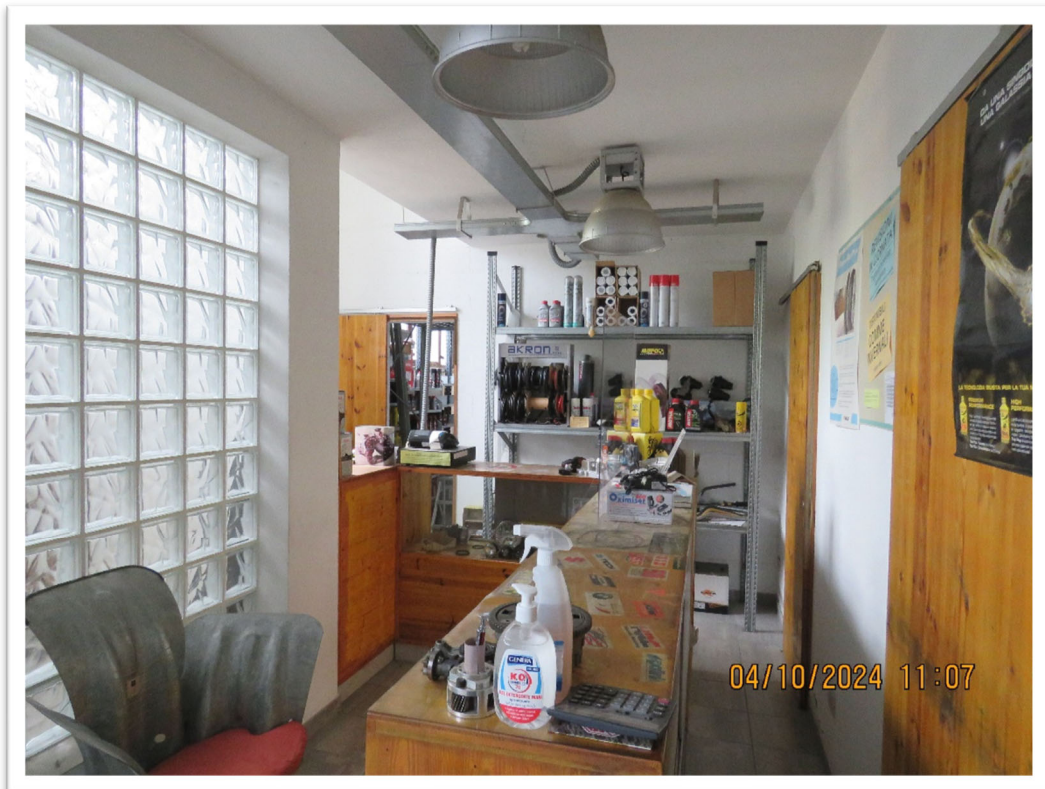
Zona d'ingresso verso la strada.

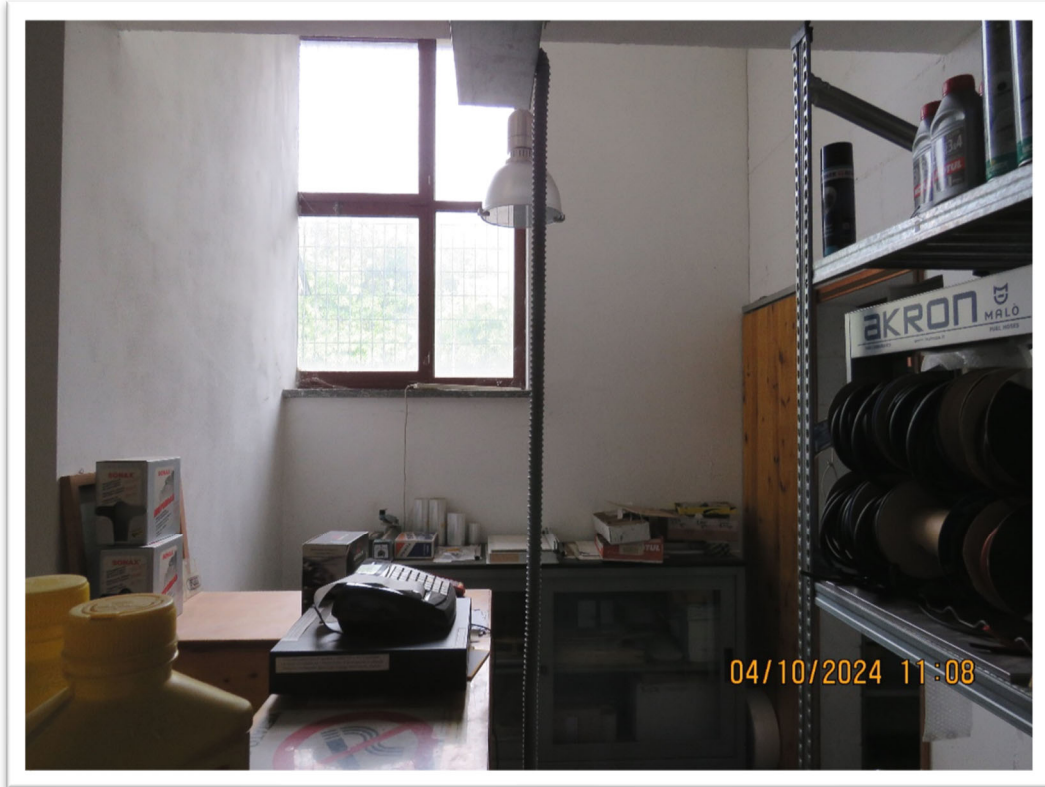
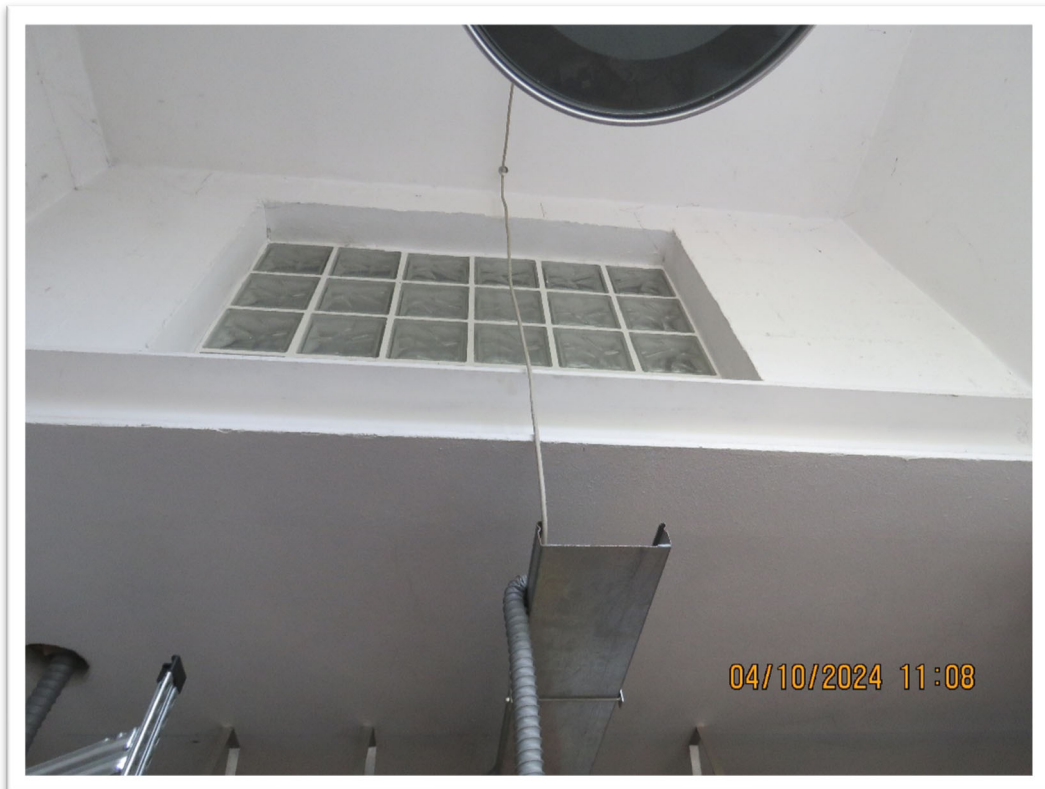
Particolari della zona d'ingresso verso la strada.
