DOCUMENTAZIONE FOTOGRAFICA

Via NOTO, 10

MILANO

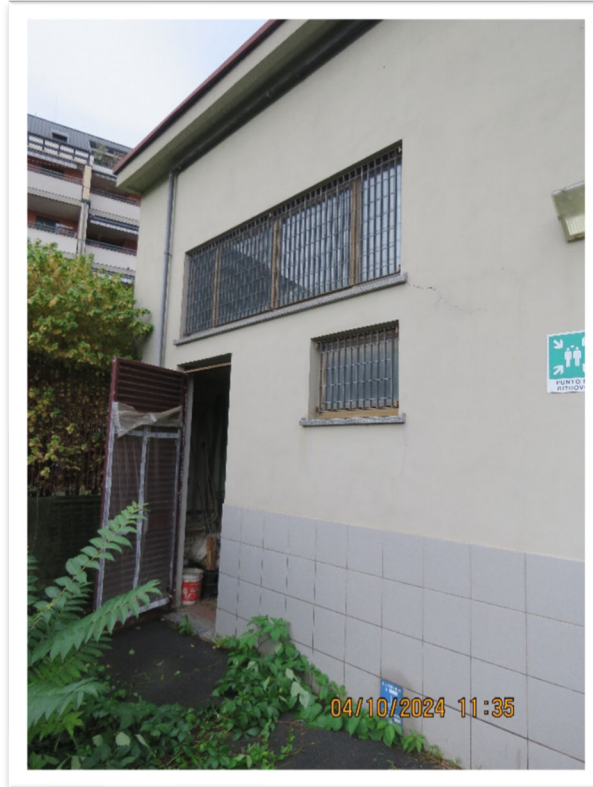
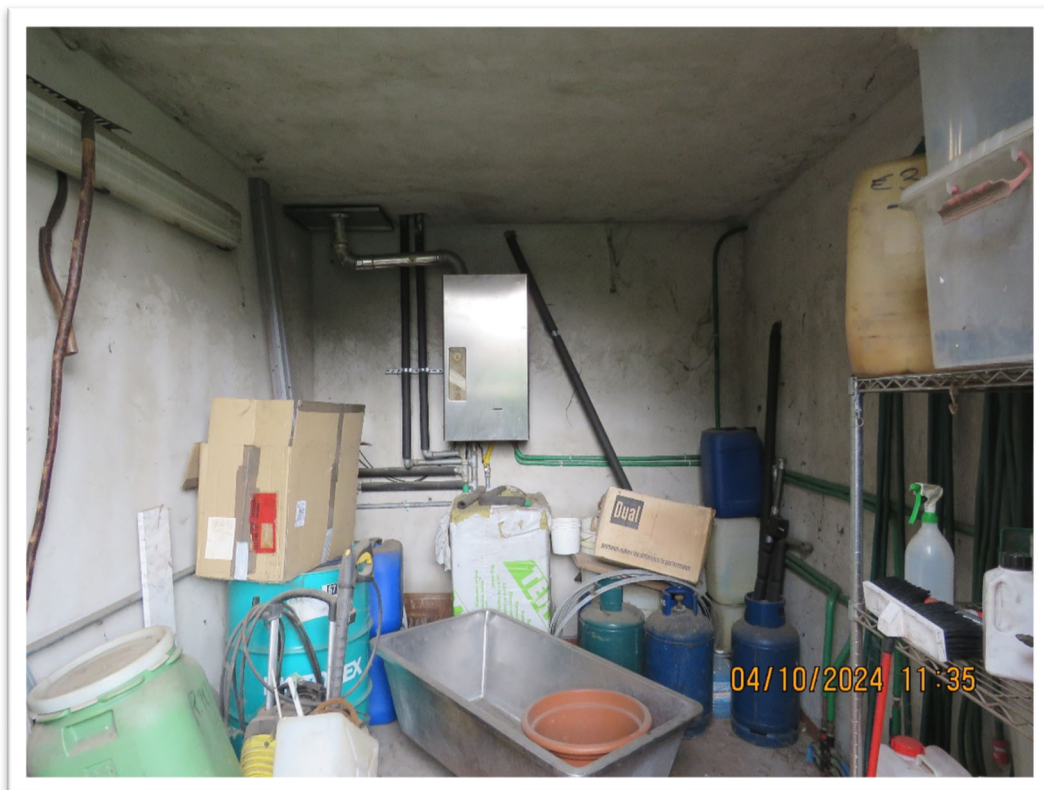
Viste esterna ed interna della centrale termica.
