## **TRIBUNALE DI PALMI** **RELAZIONE DI PERIZIA**

ESECUZIONE IMMOBILIARE N° 61/2015 R.G.E. - PROMOSSA DA BANCA

### **AGGIORNAMENTO** **VALUTAZIONE**

**LOTTO 001** - Fabbricato riportato al NCEU del Comune di Oppido Mamertina al  
foglio 61, p.lla 294, sub 3, categ. A/4, consistenza vani 6 - Via Rocco de Zerbi n.  
81;

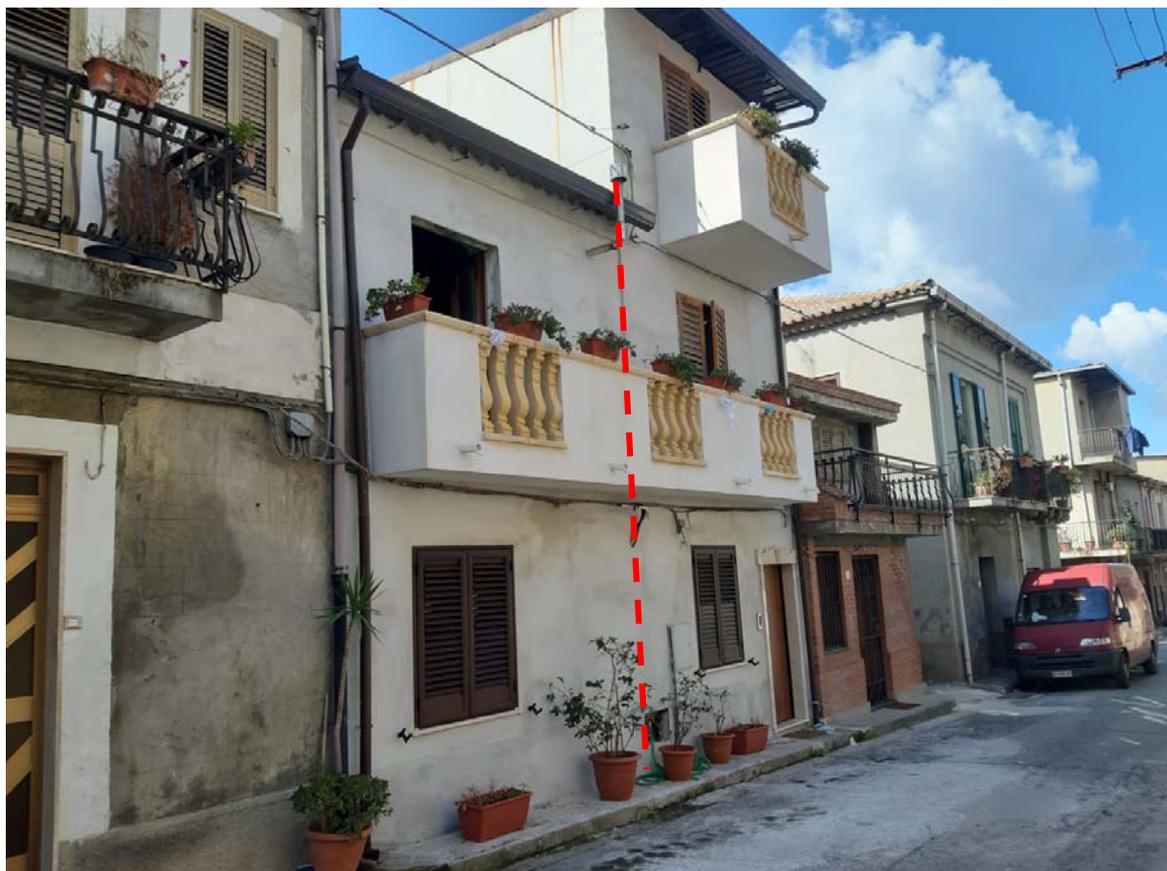
**Foto n° 1 – Il fabbricato visto nel contesto di Via De Zerbi**

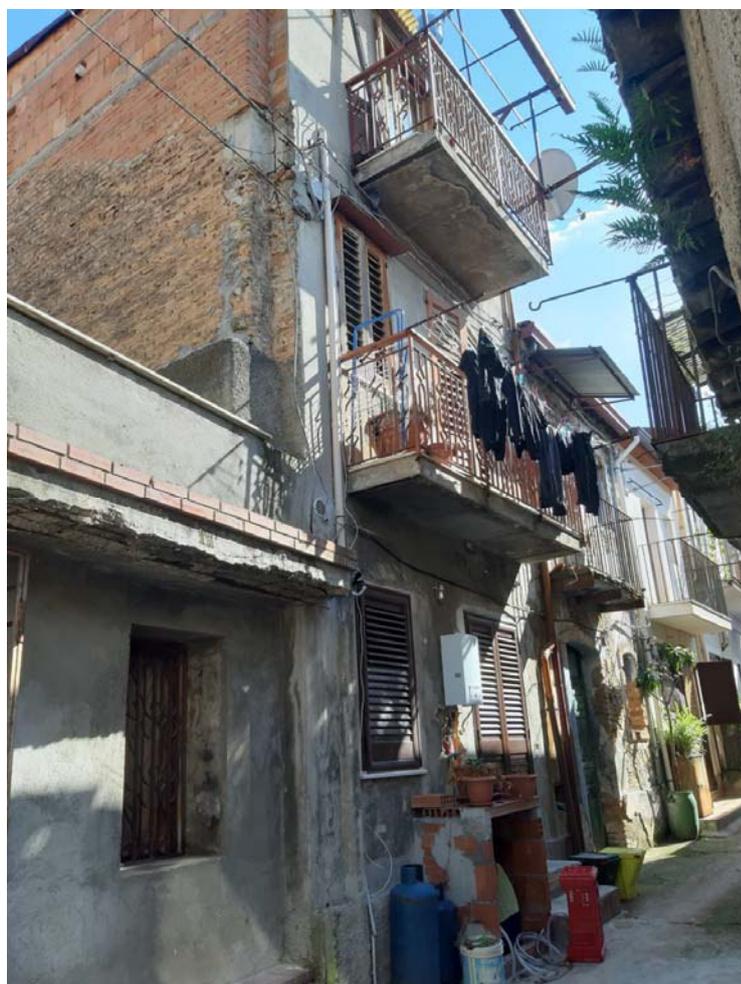
Il prospetto sul retro sostanzialmente si presenta per come già rilevato nel sopralluogo del 2016, fatta eccezione per la sostituzione degli infissi al pian terreno.

**Foto n° 2 – Il fabbricato visto dal prospetto sul retro, in Vico Pesaro**

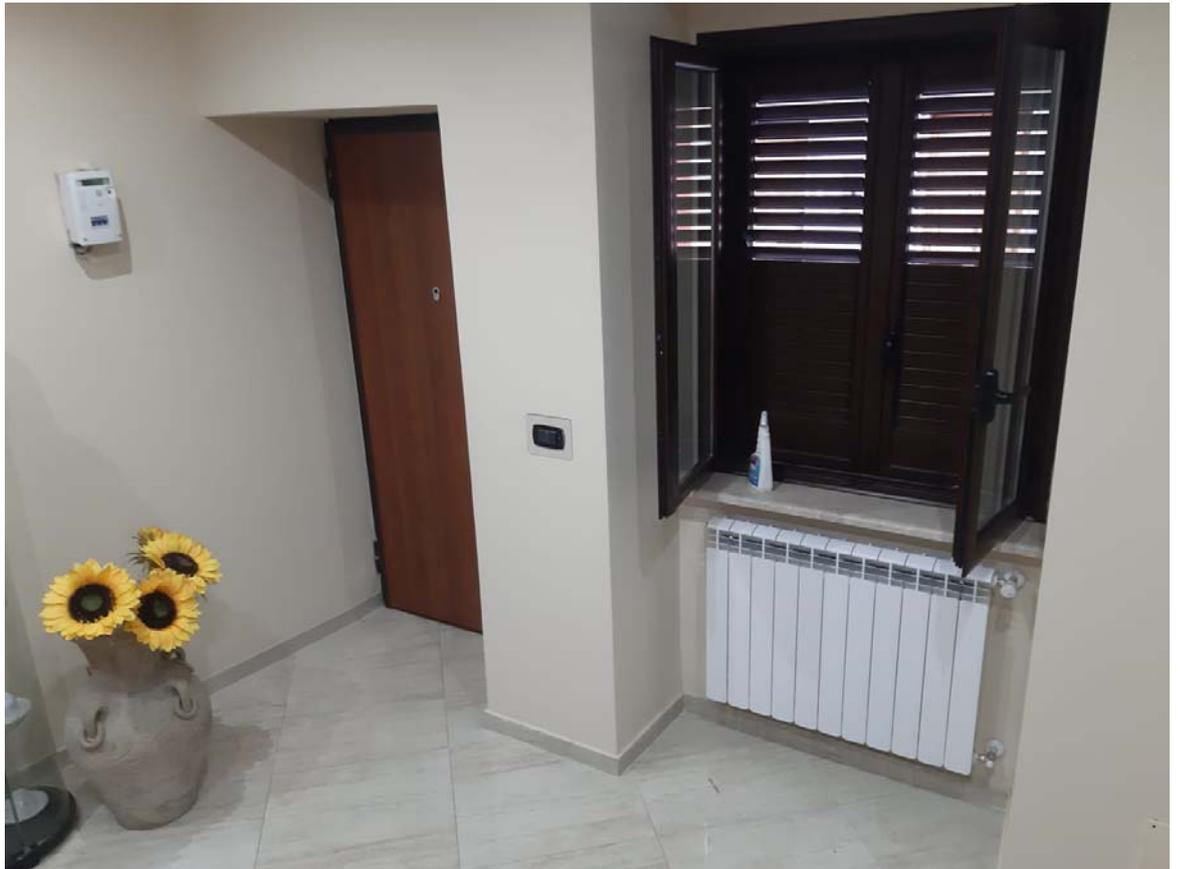
**Foto n° 3 – Il vano d’ingresso – il portone, finestra e radiatore**

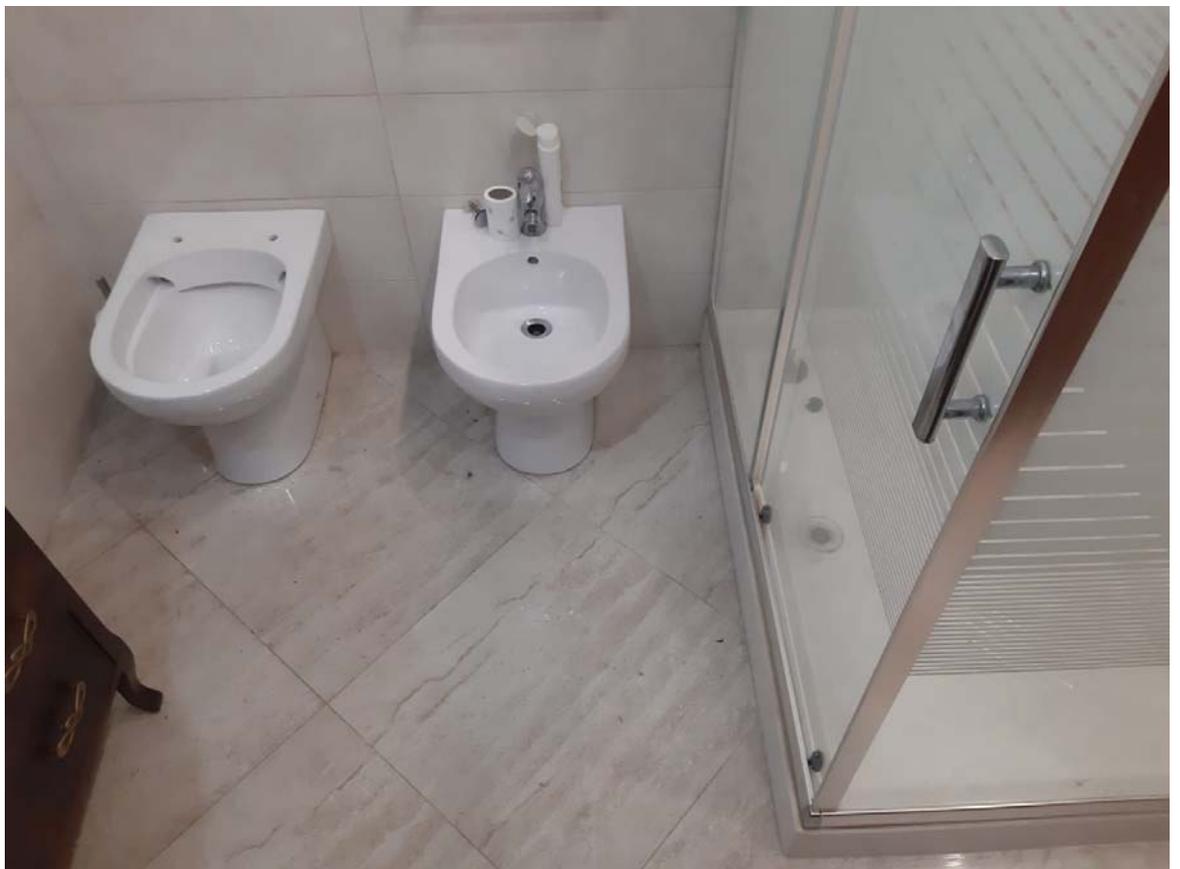
**Foto n° 4 – Il Bagno cieco sito al pian terreno**

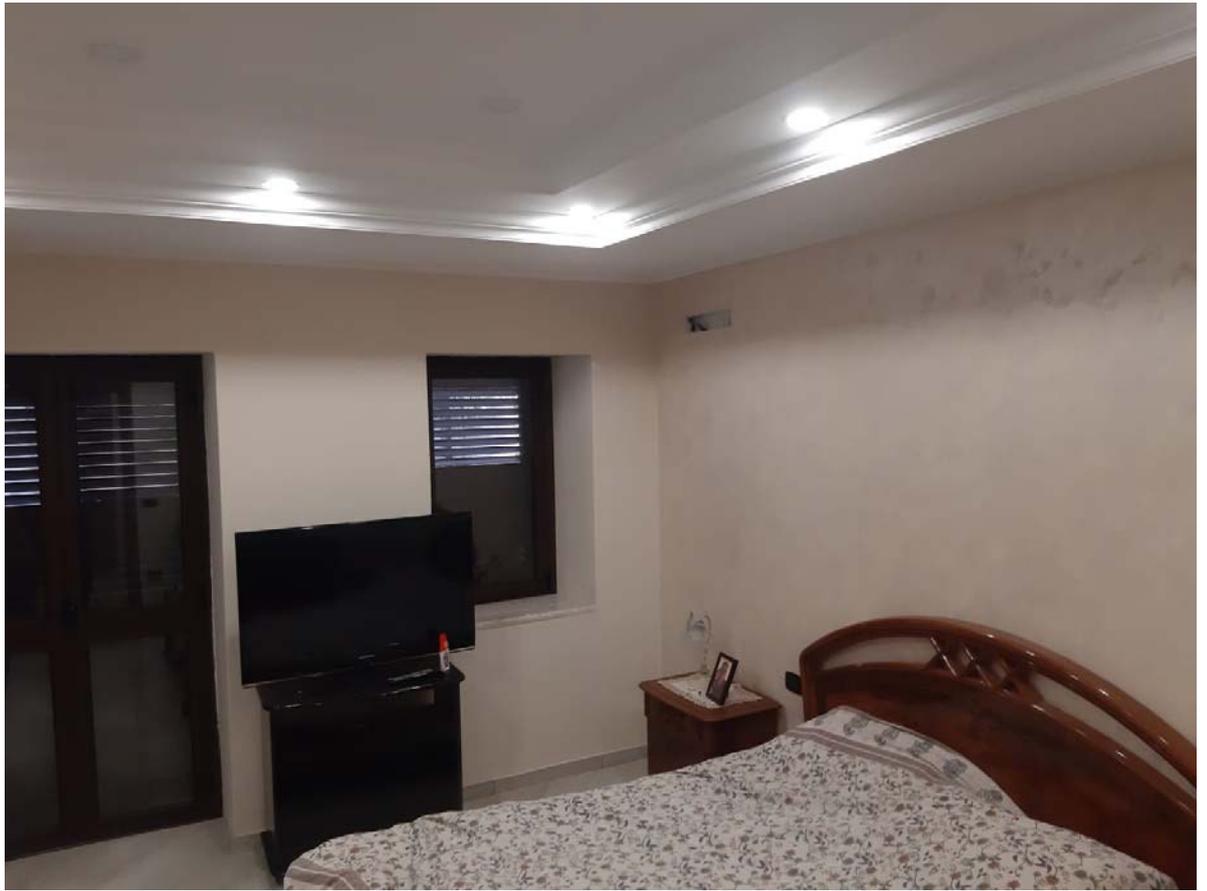
**Foto n° 5 – La camera padronale al pian terreno, con le aperture esterne**

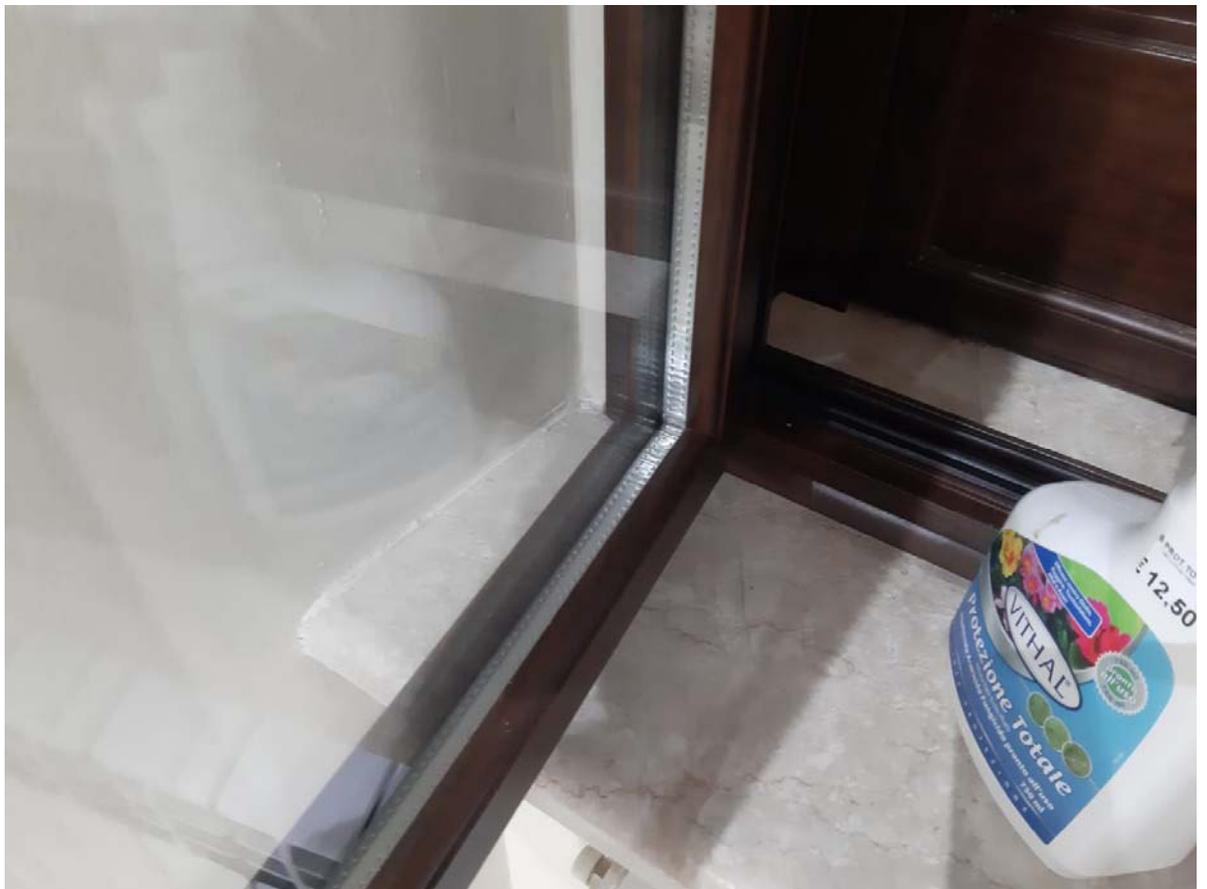
L'accesso dall'esterno è servito da un portoncino blindato, le porte interne sono di fattura ordinaria mentre quelli esterni, al pian terreno - sono in alluminio preverniciato legno, con tamponatura in vetrocamera e con persiane di protezione esterna – ed al primo piano - sono in legno con persiane di protezione esterna e con tamponatura in vetro semplice.

**Foto n° 6 – Particolare degli infissi esterni con vetrocamera**

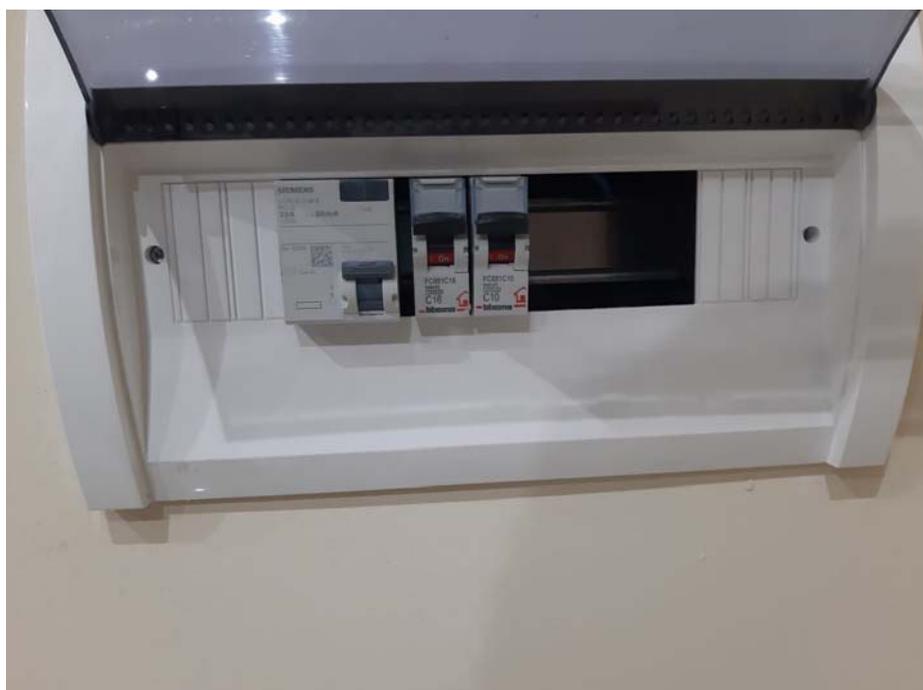
**Foto n° 7 – Quadro elettrico al pian terreno**

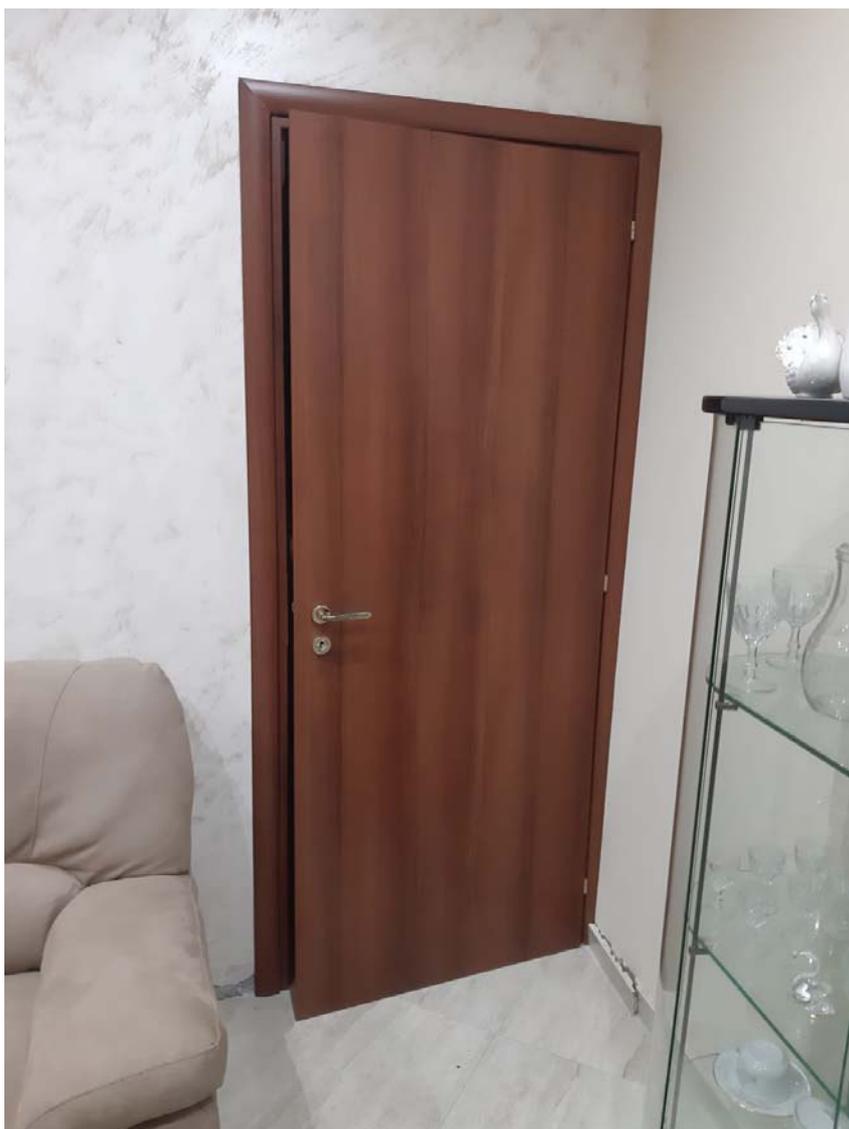
Và precisato che il vano anteriore, che serve l'accesso alla scala, è ricavato anche dalla demolizione del precedente ingresso che serviva la proprietà sita al 2° piano del fabbricato, che era ed è in proprietà di terzi e che pertanto – di fatto - vi esercitano il diritto di passaggio.

**Foto n° 8 – La porta che serve l'accesso alle scale per i piani superiori**

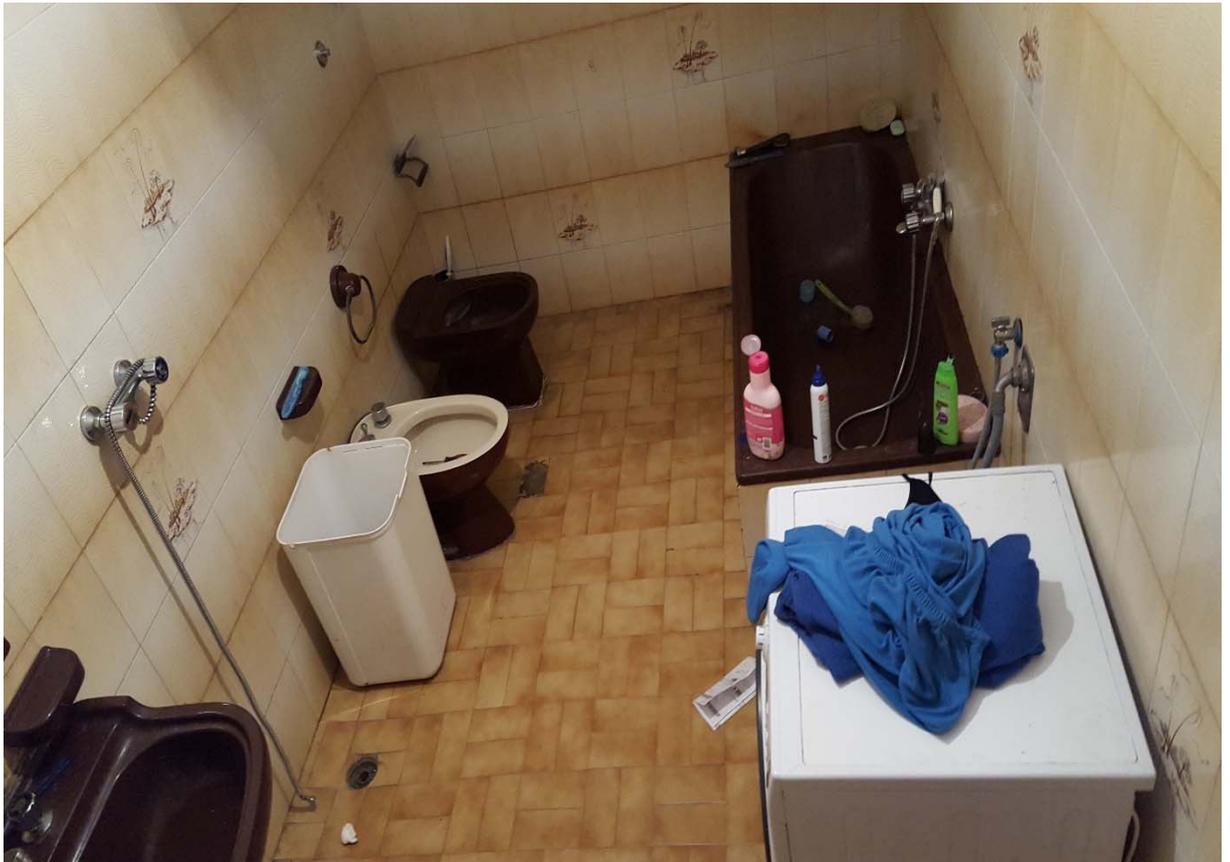
L'impiantistica al primo piano è di realizzazione remota ed ormai obsoleta; le porte interne sono in legno tamburato di fattura ordinaria; il pavimento è rivestito in marmette chiare.

**Foto n° 11 – Bagno cieco al primo piano**

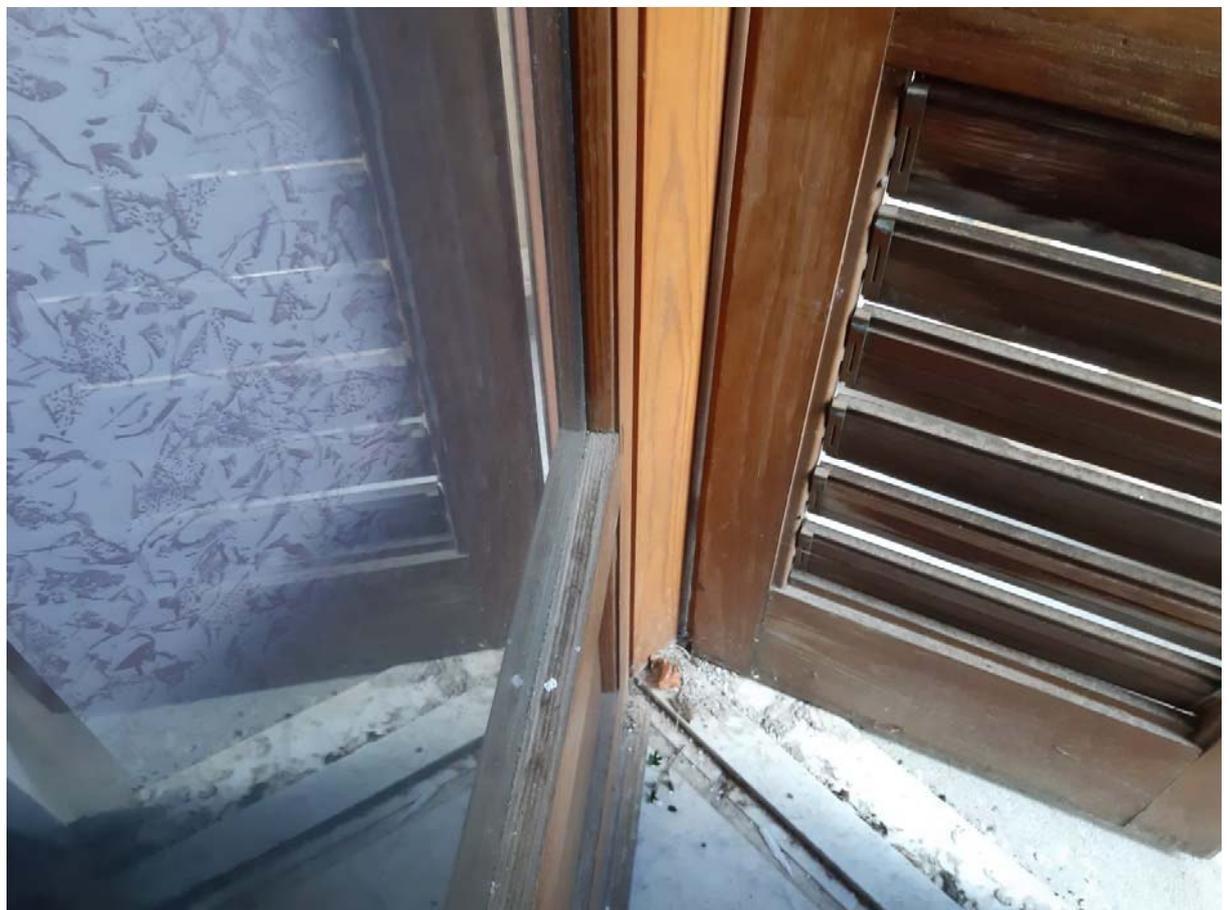
**Foto n° 12- Particolare degli infissi al primo piano**

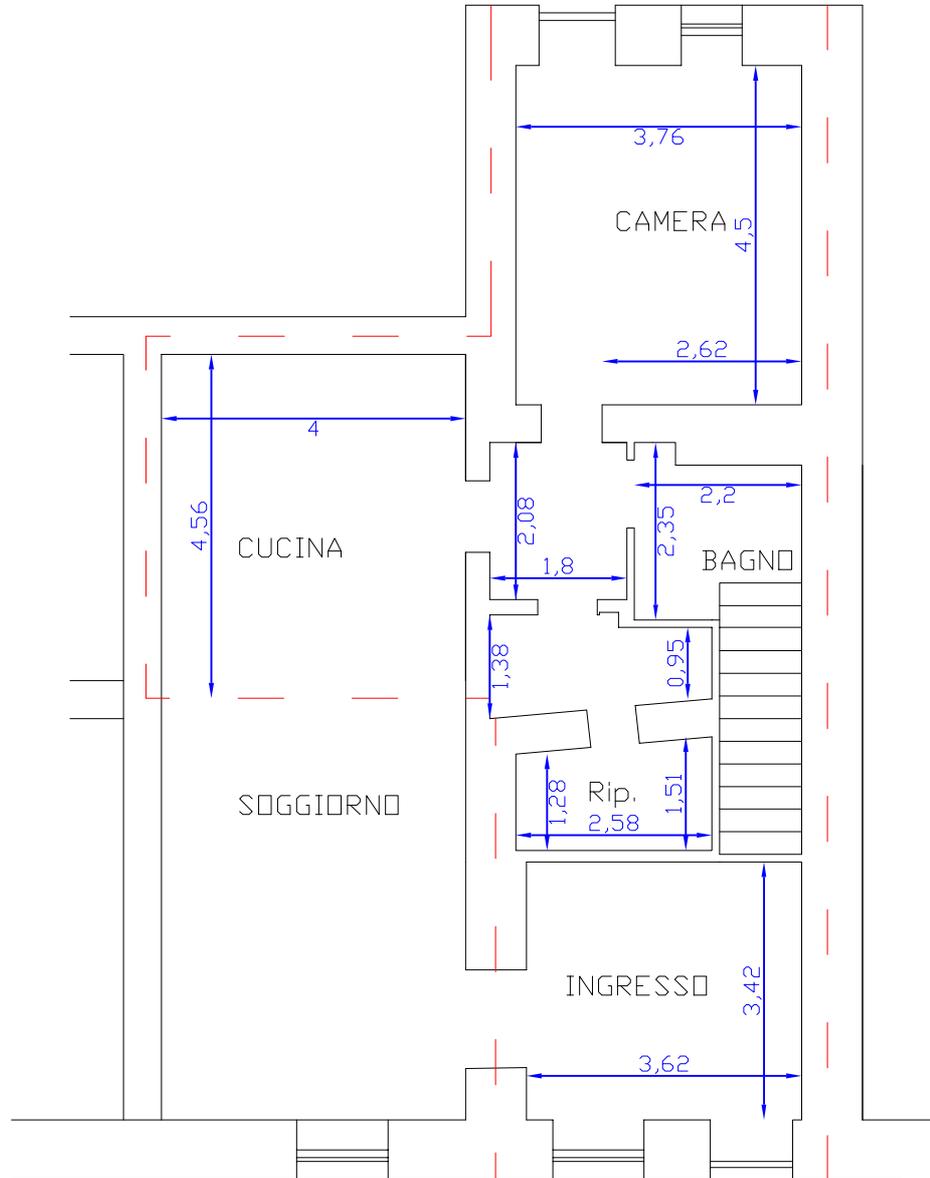
PLANIMETRIA INDICATIVA - SCALA 1/100  
OPPIDO M. F. 61 p.lla 294 SUB 3 - pian terreno

**Gli interventi di ristrutturazione** effettuati al pian terreno, con fusione di fatto di 2 unità immobiliari contigue e con modificata organizzazione degli ambienti, sono stati effettuati senza i prescritti provvedimenti autorizzativi e senza i conseguenti aggiornamenti planimetrici della banca dati catastale e pertanto **sono da ritenersi abusivi.**

Il tratteggio in rosso indica i confini della p.lla 294  
al netto dell'ampliamento abusivo
