TRIBUNALE ORDINARIO - BARCELLONA POZZO DI GOTTO

98/2023

CONSULENZA ESTIMATIVA GIUDIZIARIA

Rilievo metrico e Documentazione fotografica

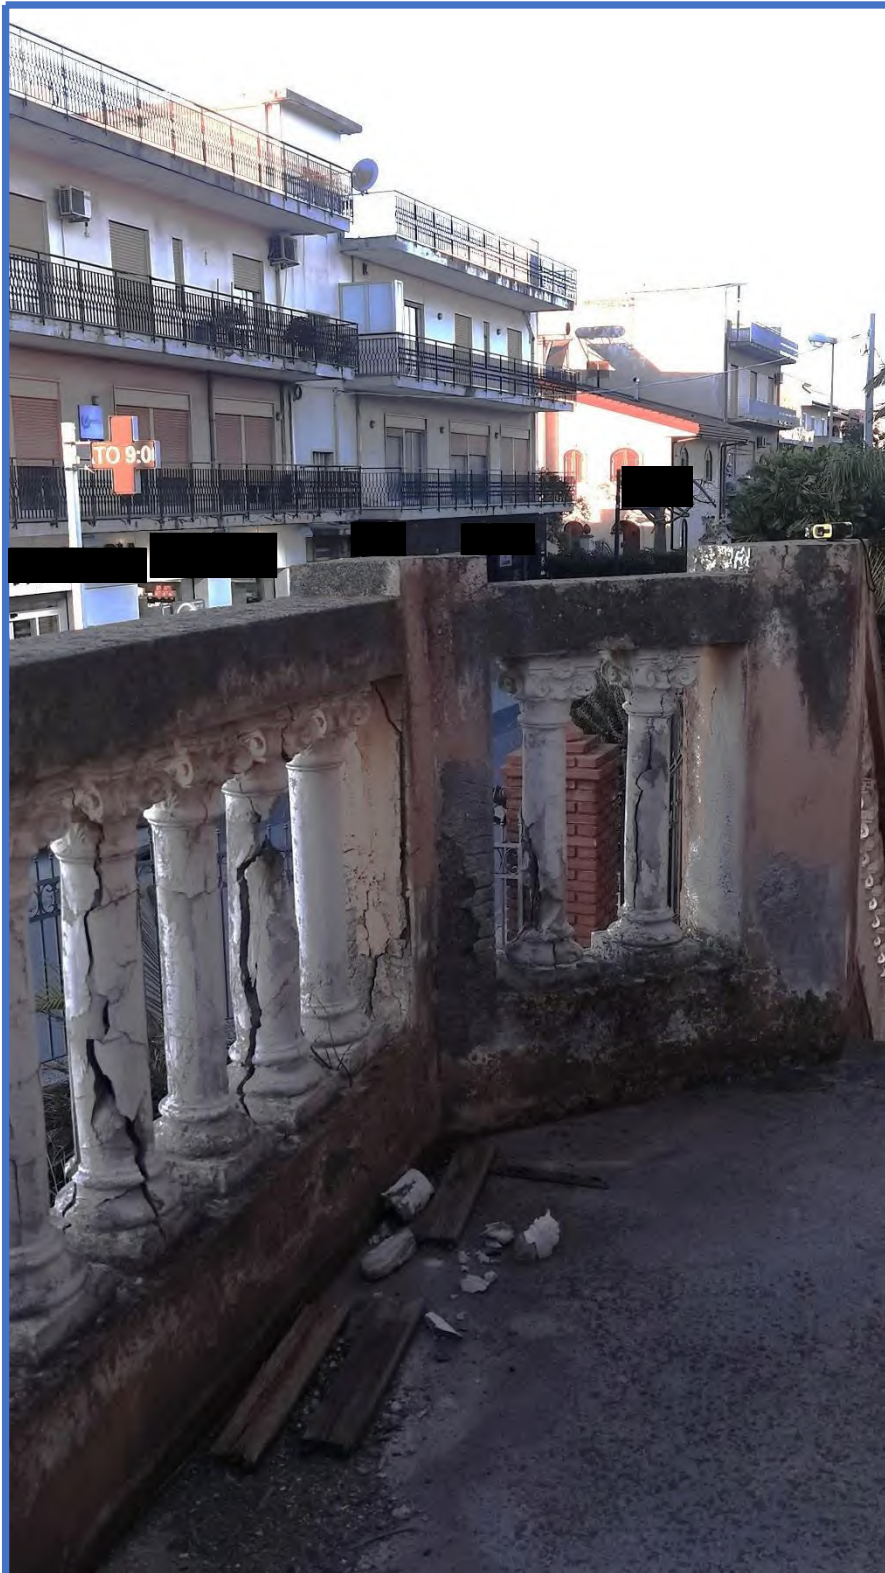
Foto 10 – Scala esterna. Particolare del degrado parapetto.

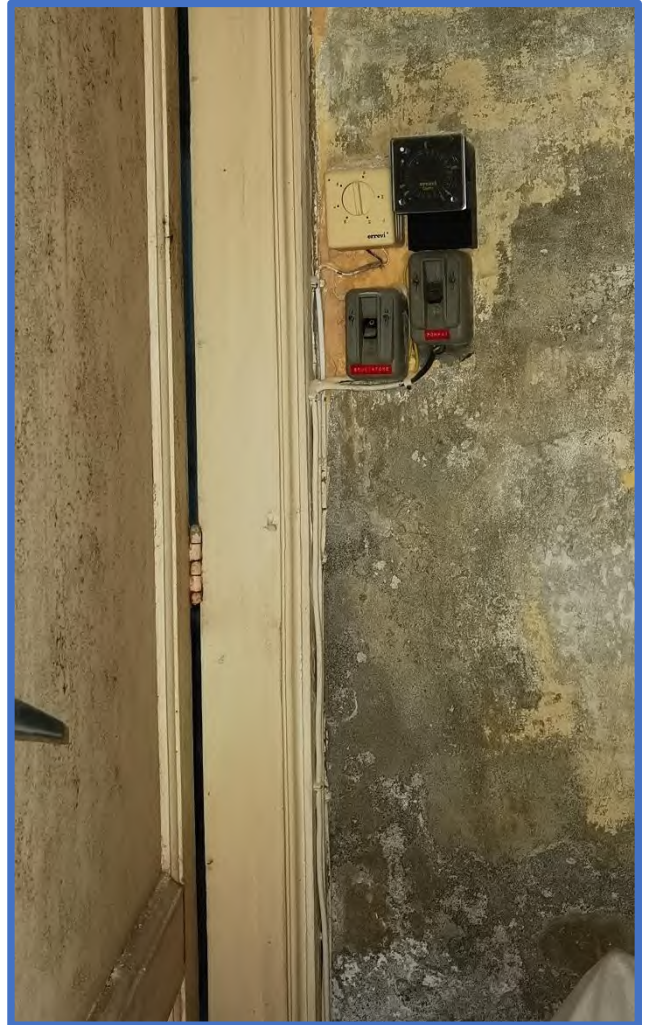
Foto 29 – Particolare dei vecchi contatori elettrici.

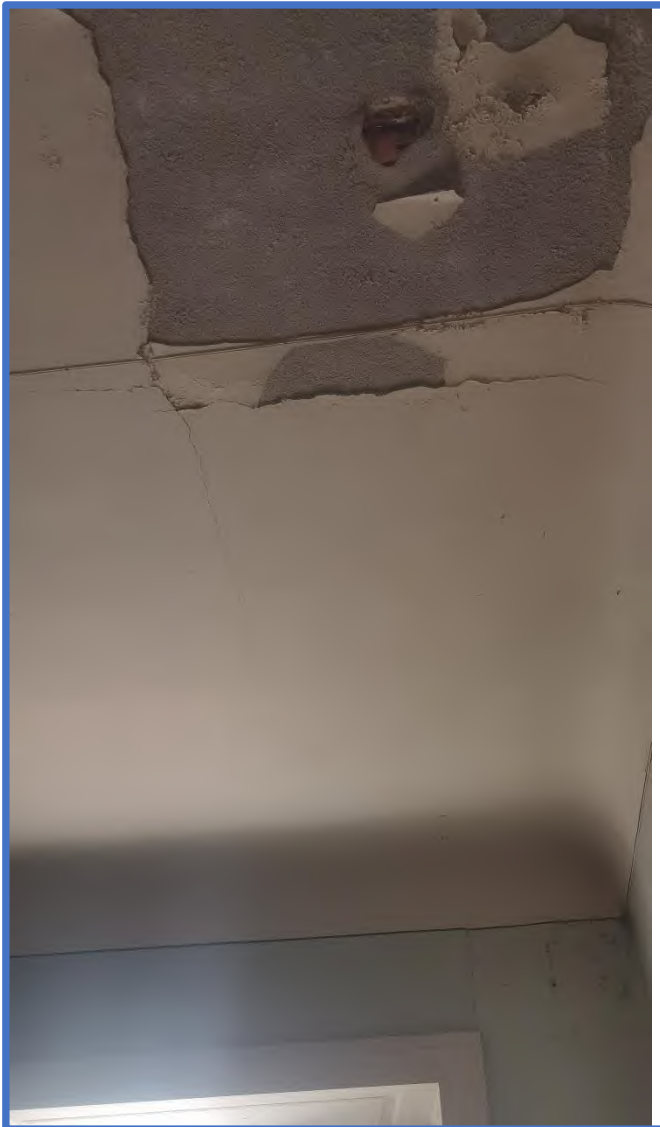
Foto 33 – Vista degrado controsoffitto.

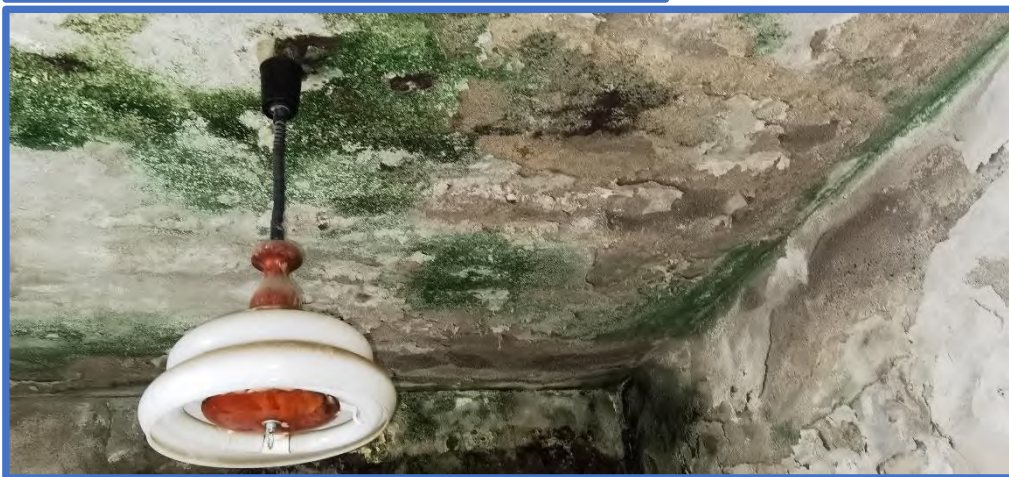
Foto 34 – Vista degrado solaio cucina.

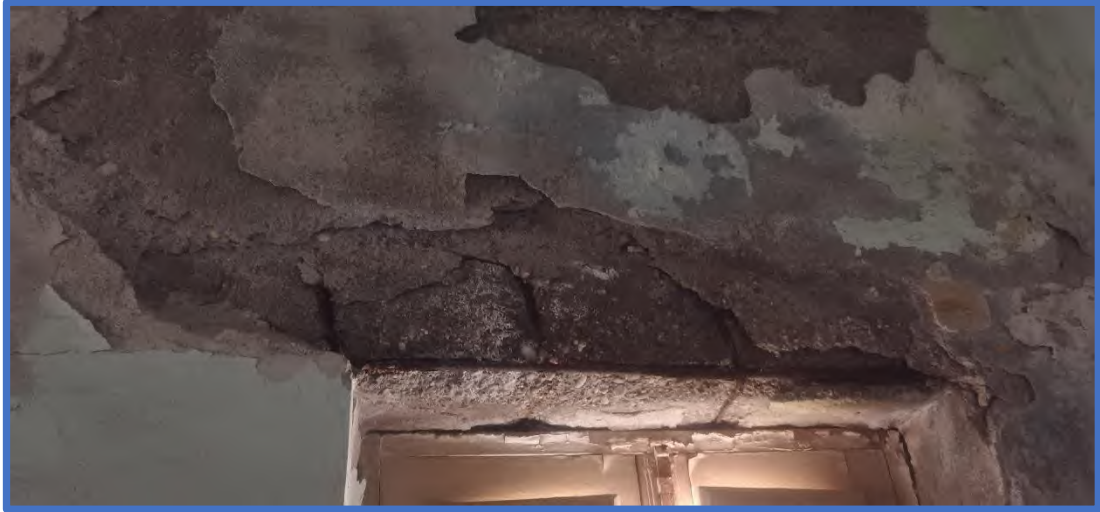
Foto 37– Vista degrado cordolo finestra vano scale.

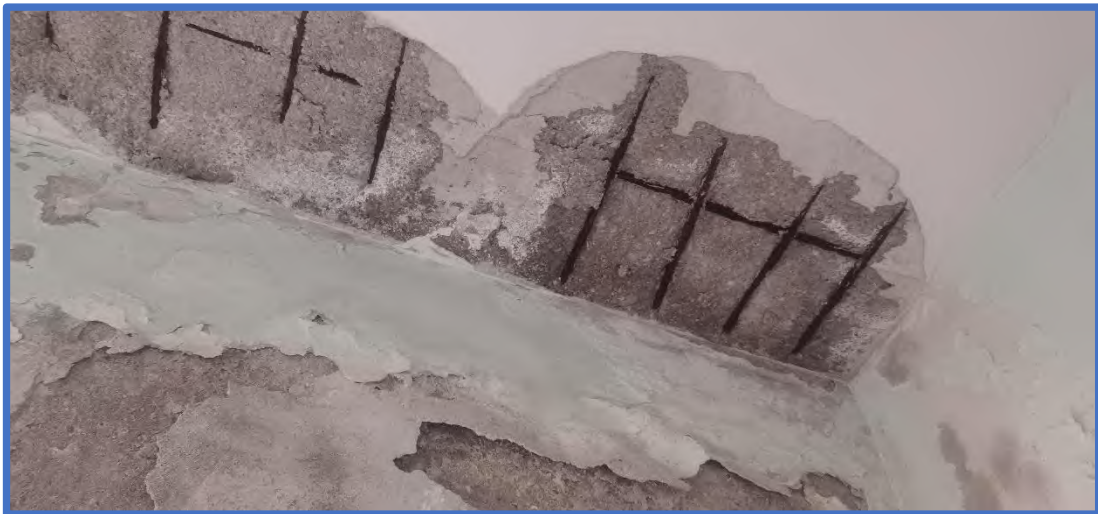
Foto 38 – Vista degrado solaio vano scale.

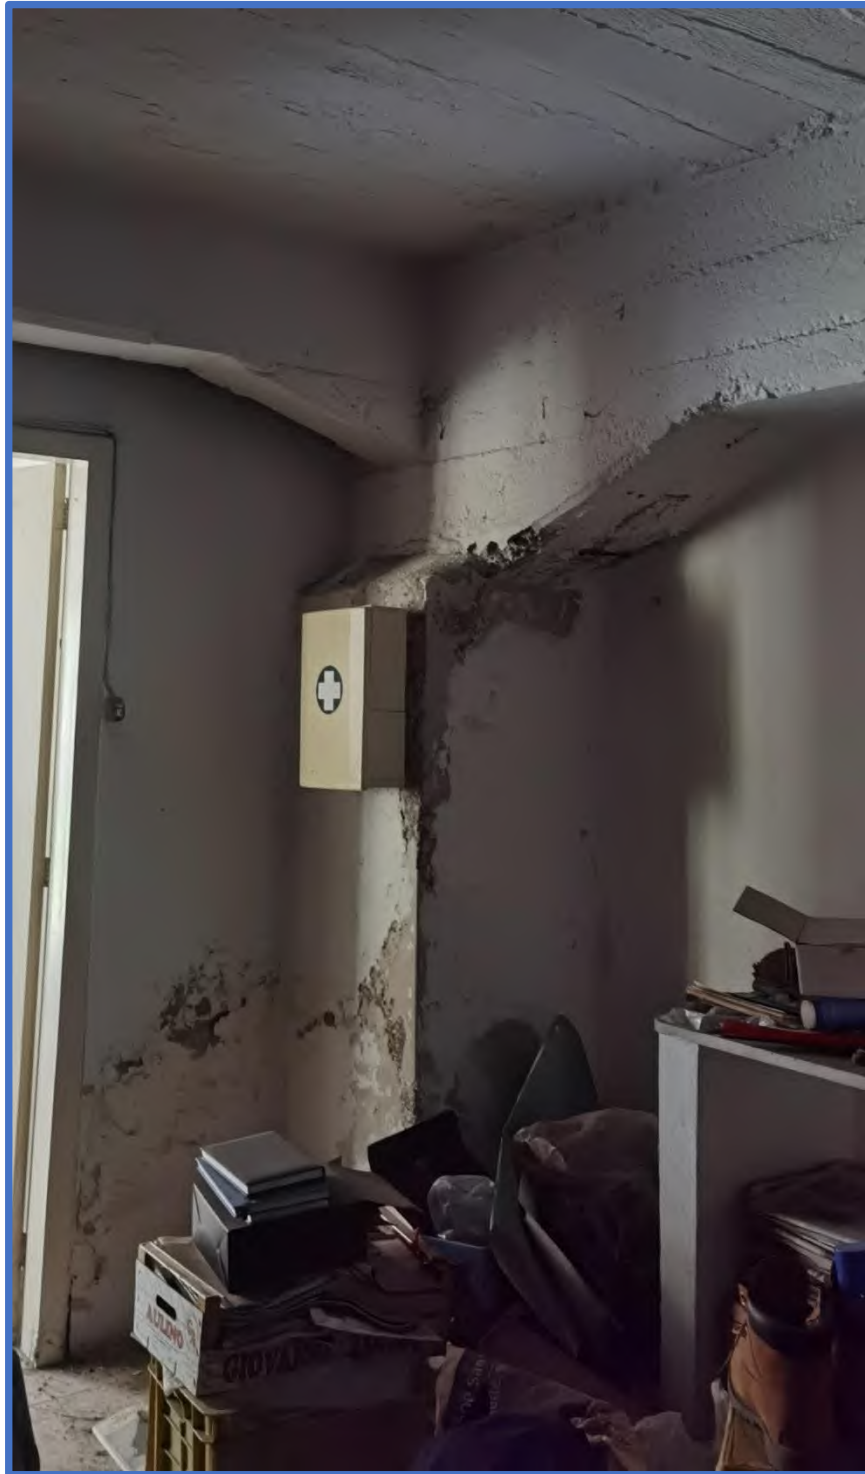
Foto 48 – Vista del particolare del sistema costruttivo del fabbricato: travi rinforzate sostenute da pilastri in muratura di mattoni, di notevole dimensione.

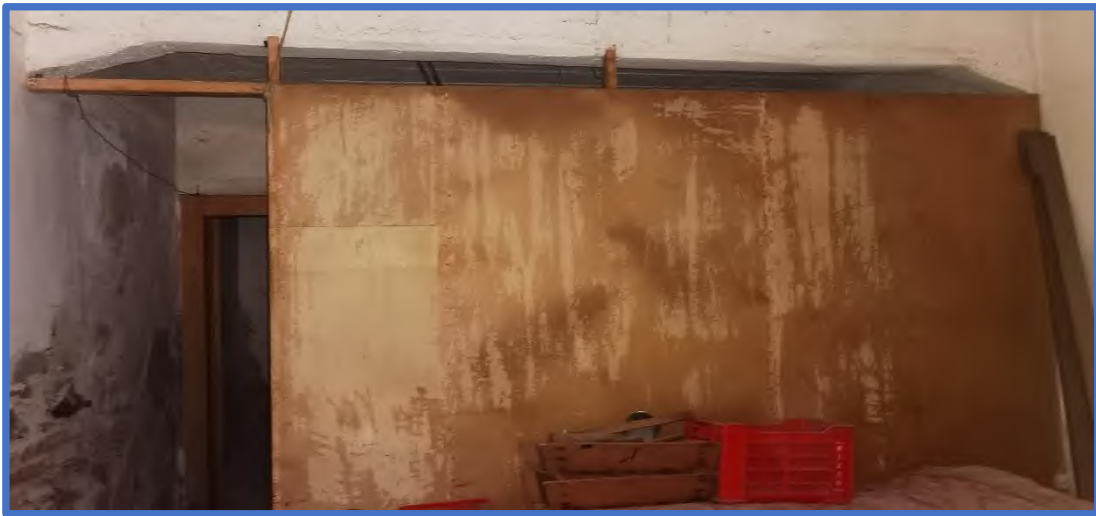
Foto 56 – Pannelli di legno, h. m. 2,10, utilizzati per dividere gli ambienti.

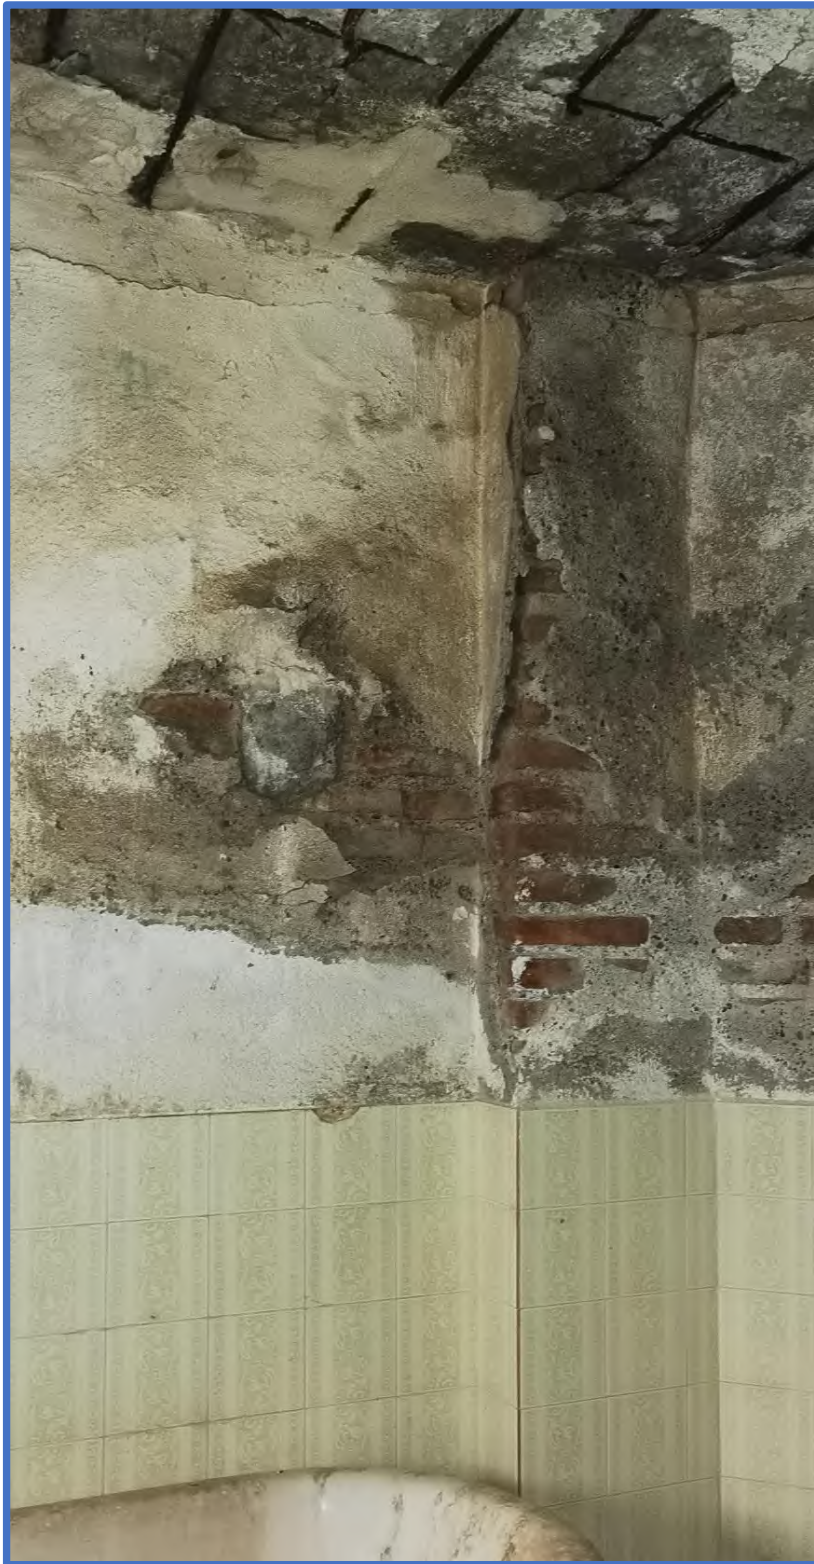
Foto 58 – Bagno. Degrado delle strutture.

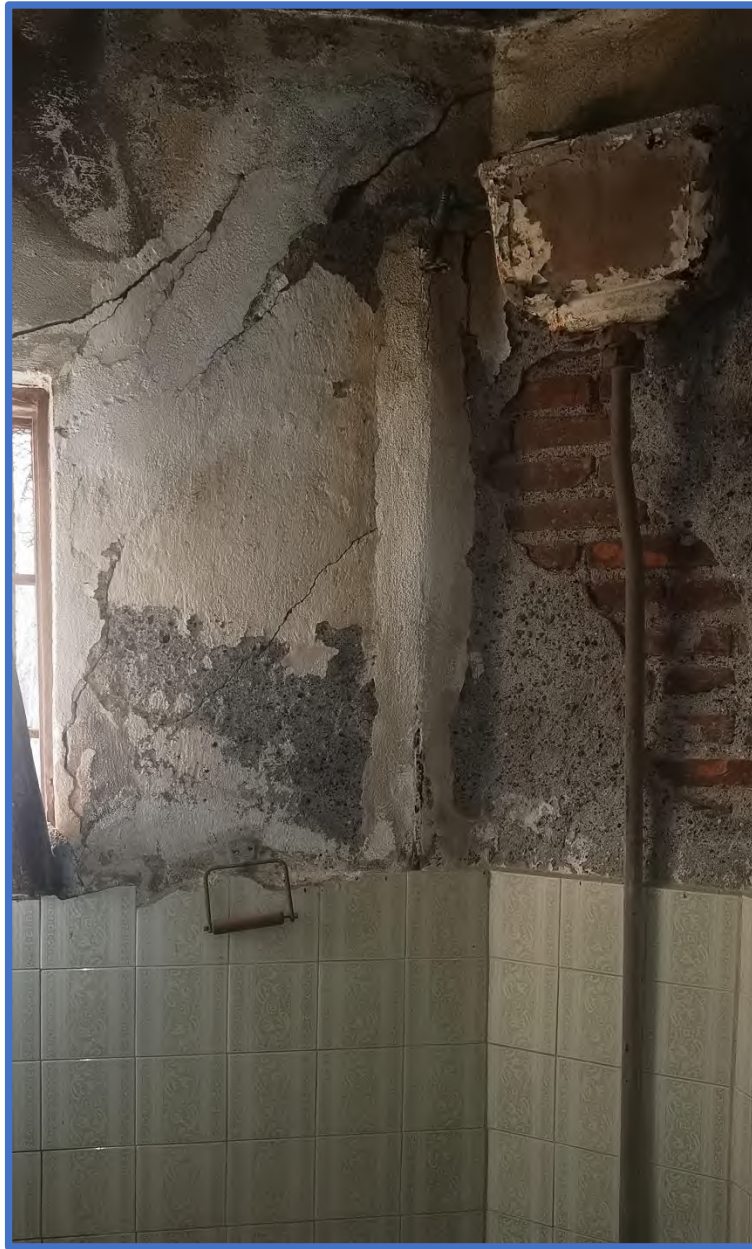
Foto 59 – Bagno. Degrado delle strutture.

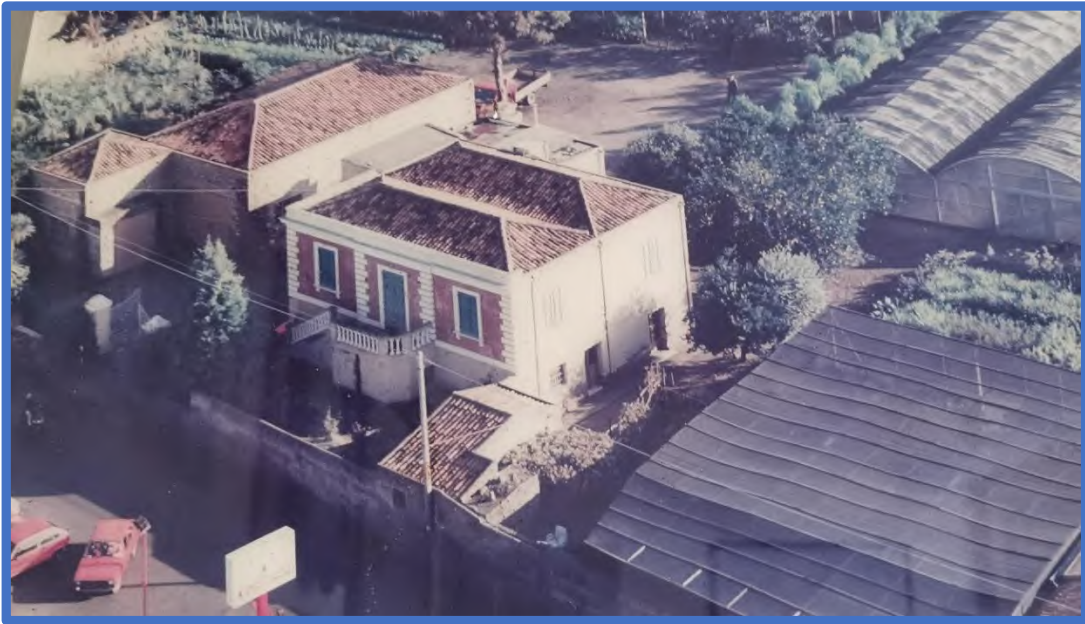
Foto 63- Vista dello stato dei luoghi originario.

Accanto al prospetto principale, sul lato di destra si nota un corpo di fabbrica, che catastalmente, è parte del sub 4. Oggi questa costruzione non esiste più. Purtroppo dall'indagine degli atti amministrativi presenti nell'archivio comunale non sono riuscite a risalire al periodo in cui esso è stato demolito. Si presuppone che tale demolizione sia avvenuta in relazione alla costruzione delle nuove villette confinanti (altri proprietari) di cui l'unità immobiliare oggetto di procedura esecutiva, ha in comune, la continuità del muro di recinzione sul profilo della Via San Paolino.
