PROCEDURA DI ESECUZIONE IMMOBILIARE N. 31/2014

RELAZIONE
DI AGGIORNAMENTO CTU

ELABORATO GRAFICO AGGIORNATO: Immobile sito in via Bellini n. 41-43 ang. via Archimede a piani T-1°- 2°-3° CARLENTINI
(SR) - Proc.Esec.Imm. n 31/2014 promosso da [REDACTED]

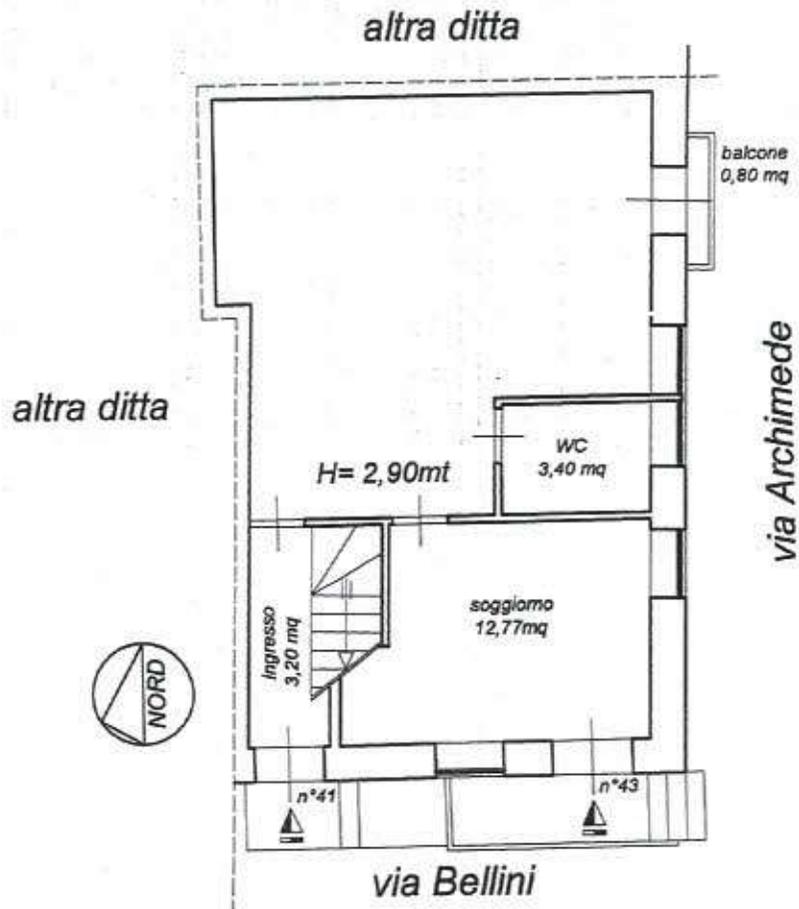
Pianta piano terra

Demolizione dei tramezzi divisorii esistenti relativi ai vani : ripostiglio, camera ,
pranzo e cucina (senza effettuare la rimozione dei detriti ed il trasporto a
discarica vedi foto nn. 3-8), la demolizione del relativo impianto elettrico
sottotraccia dei suddetti vani, il mantenimento dei soli tramezzi divisorii di wc e
soggiorno (vedasi elaborato grafico allegato pianta piano terra); lo
smantellamento e la rimozione degli infissi interni, la fornitura e posa di collante
per apposizione di nuova pavimentazione dei vani ad eccezione del wc (vedi
foto nn. 2-6).

Si allega il nuovo elaborato grafico completo relativo ai piani, che rappresenta la situazione attuale e variata al piano terra, mentre lo stesso elaborato è invariato rispetto al precedente relativamente ai piani primo secondo e terzo. Si precisa che nella pianta relativa al piano terzo è stata inserita la finestra della camera 3 (vedi foto n. 16), mancante nel precedente elaborato grafico per mera dimenticanza.

A piano terra si prevede la ricostruzione dei tramezzi divisorii demoliti, il
rifacimento dell' impianto elettrico, la fornitura e posa dell'intonaco sui muri
divisorii, la fornitura e posa di porte interne, la tinteggiatura dei vani, il trasporto a
rifiuto dei detriti provenienti da demolizione, l'eliminazione dei residui di colla sui
pavimenti (vedi foto n. 5-6-7);

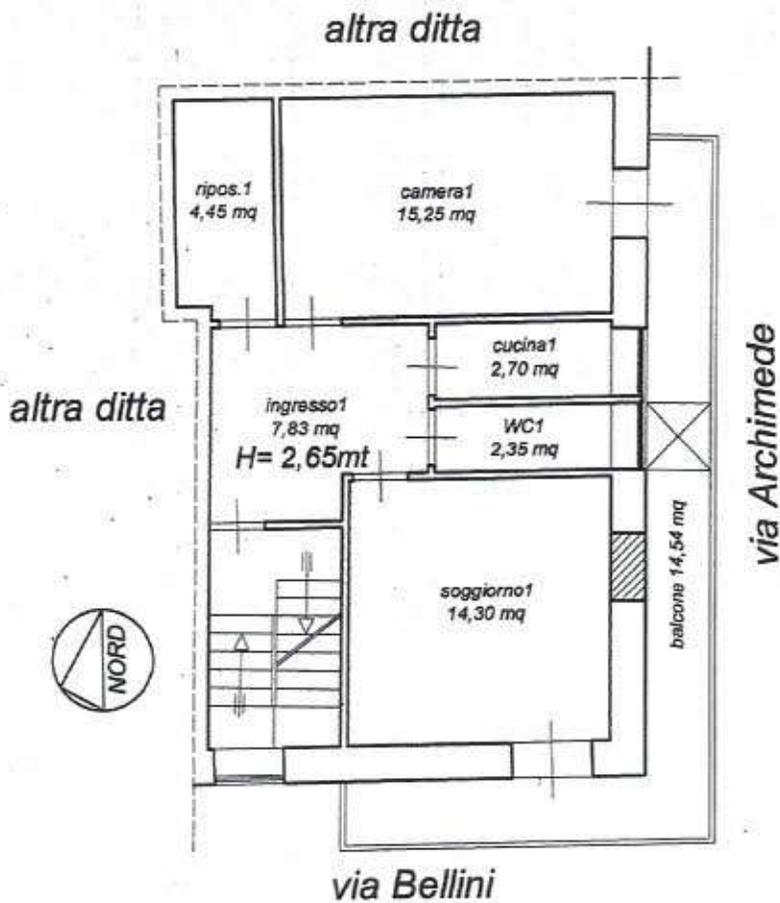
pianta piano primo

Rimozione dei sanitari del bagno, demolizione impianto idrico (vedi foto n. 12) ,
fornitura e posa di nuova pavimentazione in grès a tappeto in tutti i vani del
piano primo ad eccezione del wc 1. (Vedi foto nn. 9-10-11-14-15).

A piano primo nel wc 1 smantellato si prevede di realizzare la fornitura e posa di
sanitari e il ripristino dell'impianto idrico sottotraccia demolito.
