vista da via Linaro

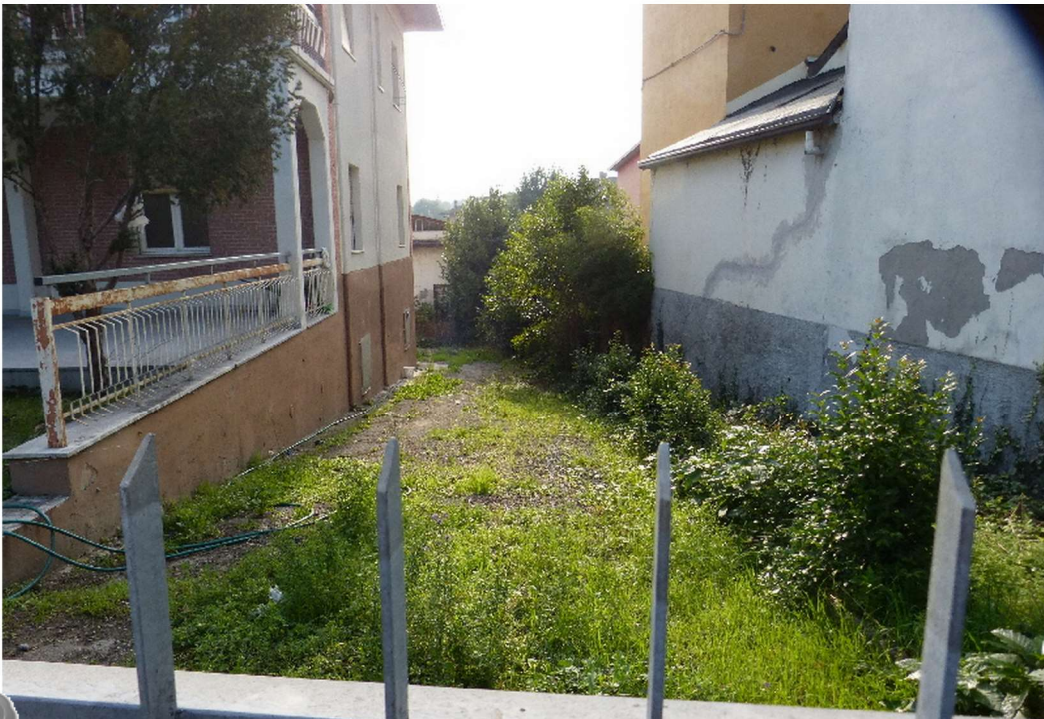
confine lato sud area esterna

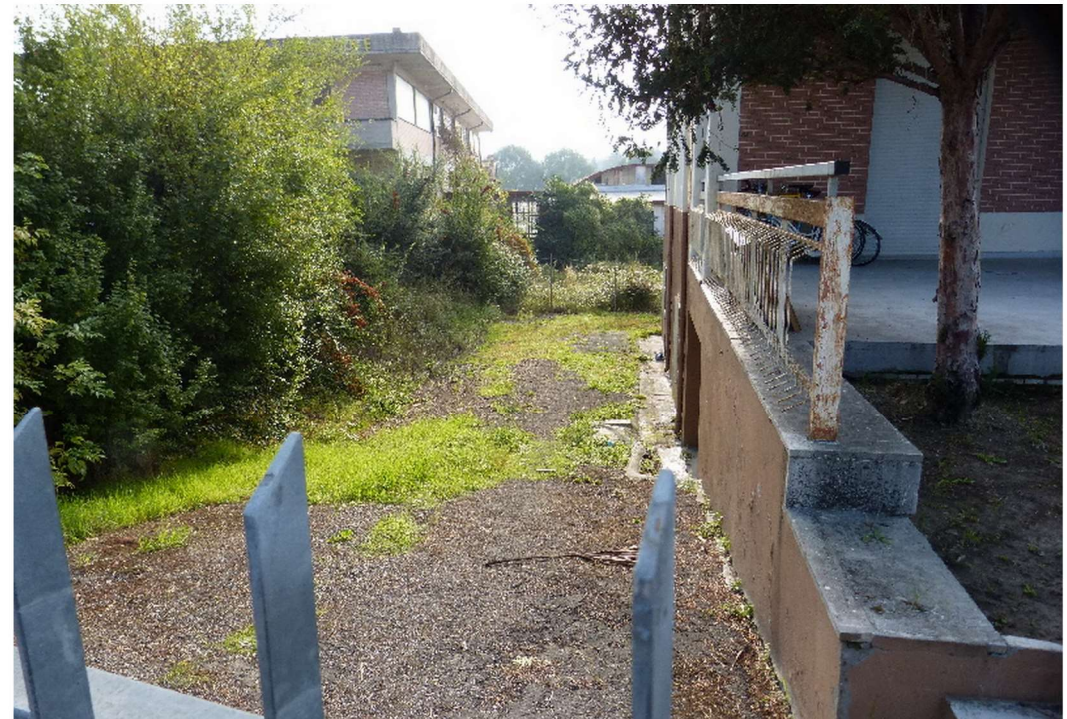
confine lato nord-area esterna

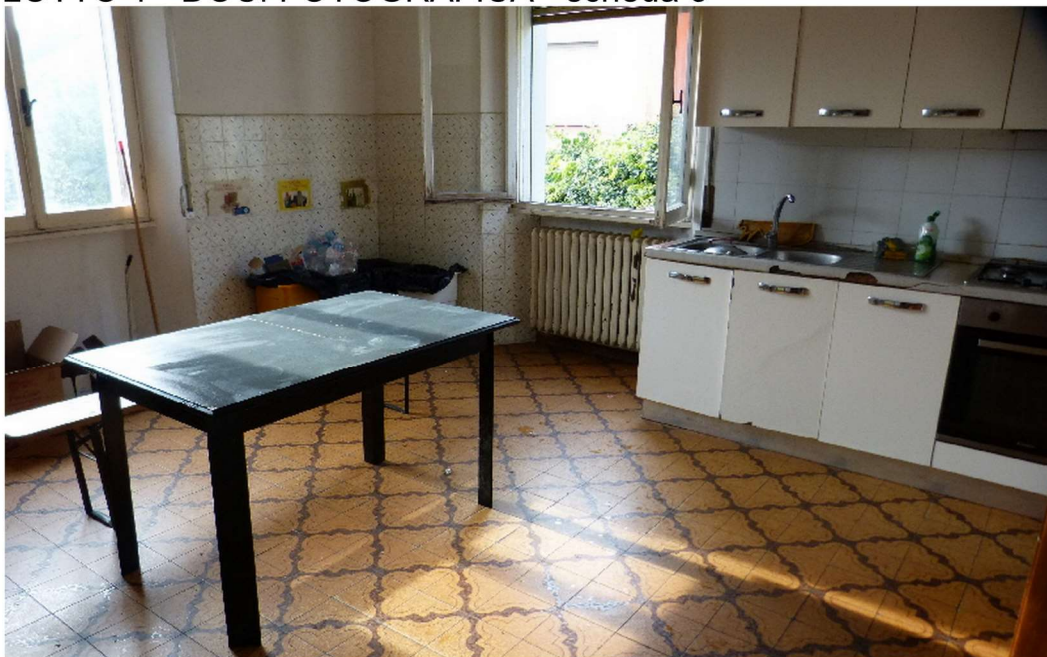
locale cucina p.terra

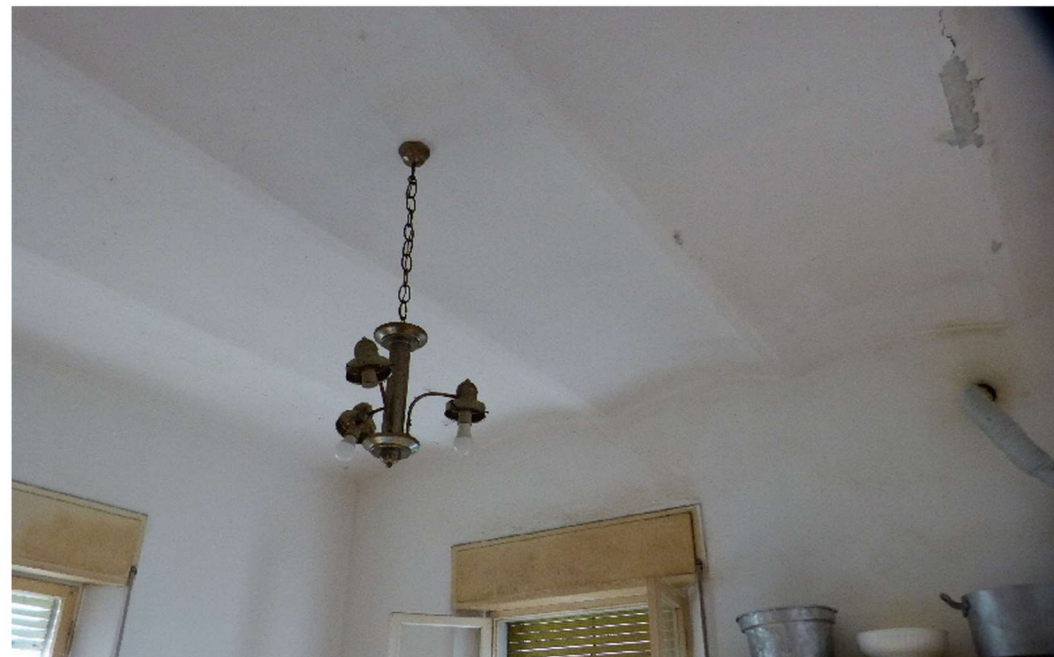
vista soffitto a voltine, locali p. terra

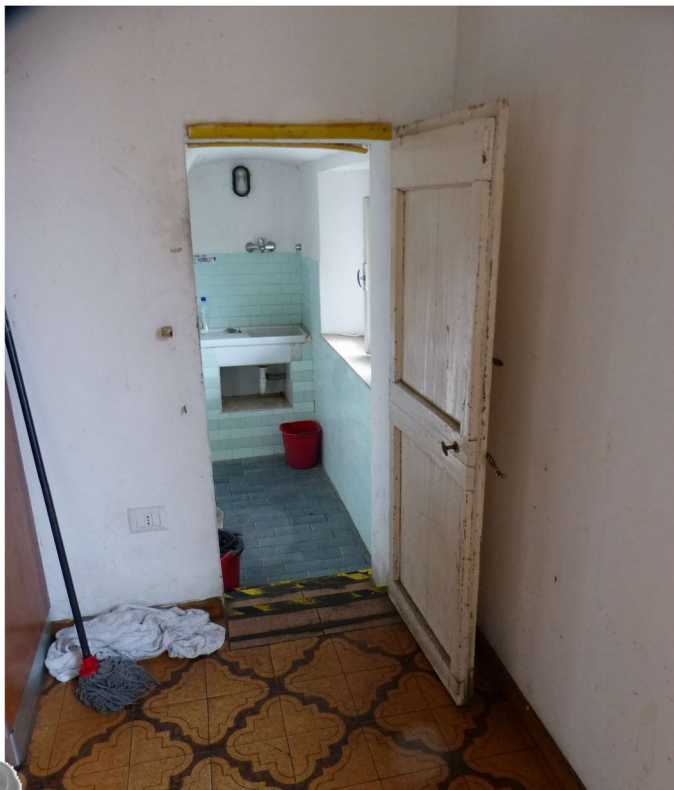
vista verso locale sottoscale

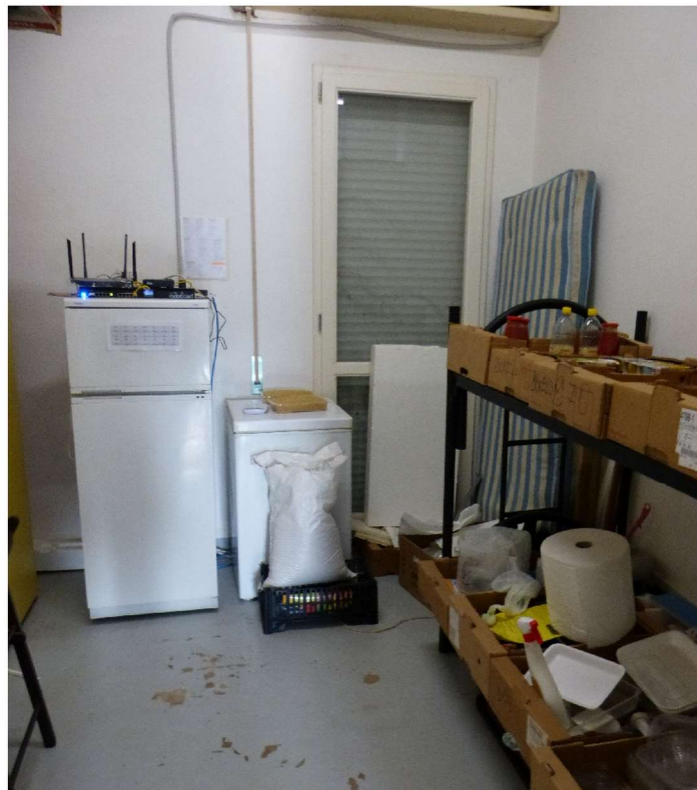
locale dispensa

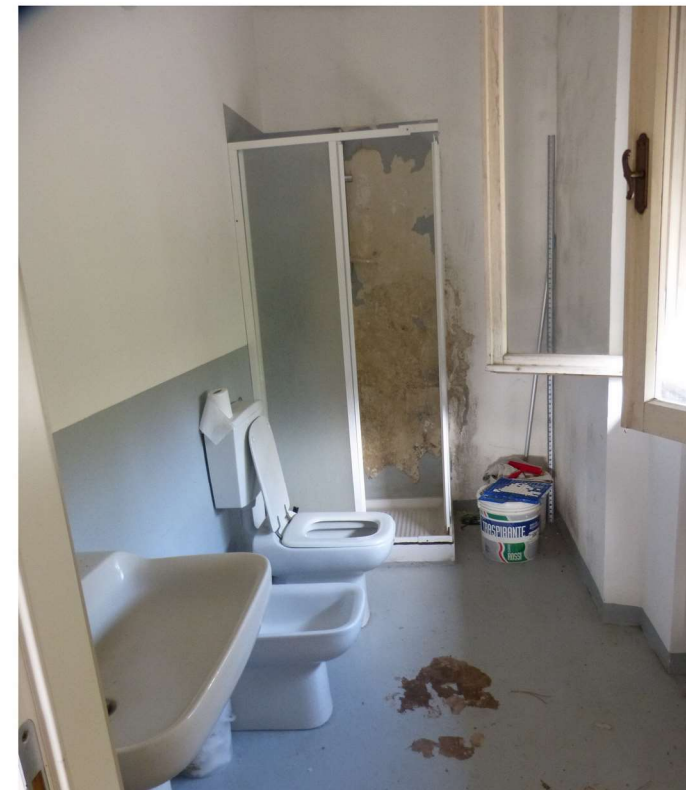
bagno p. terra

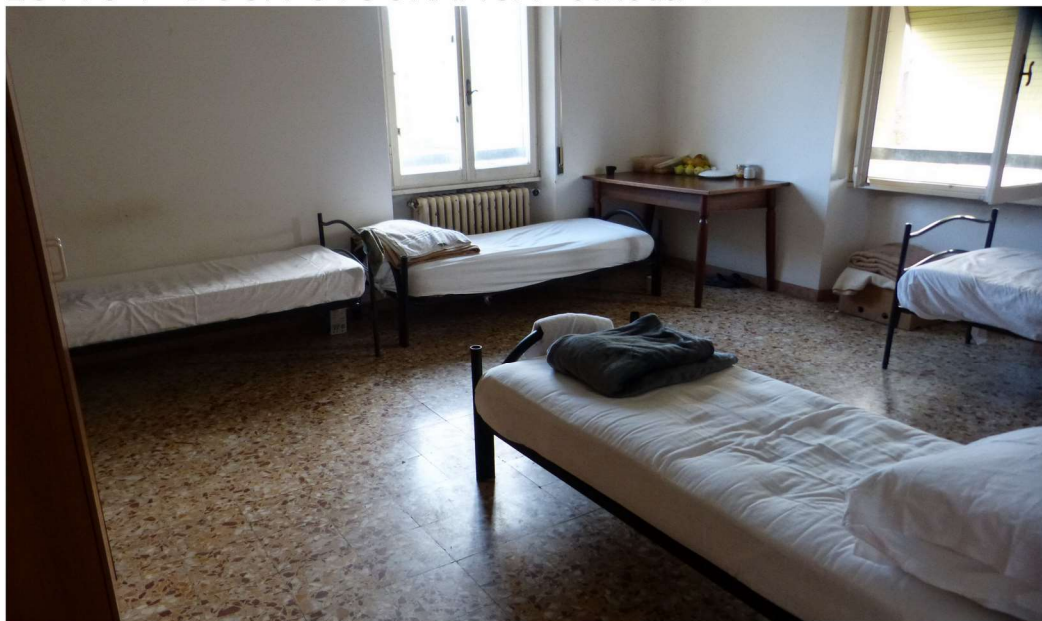
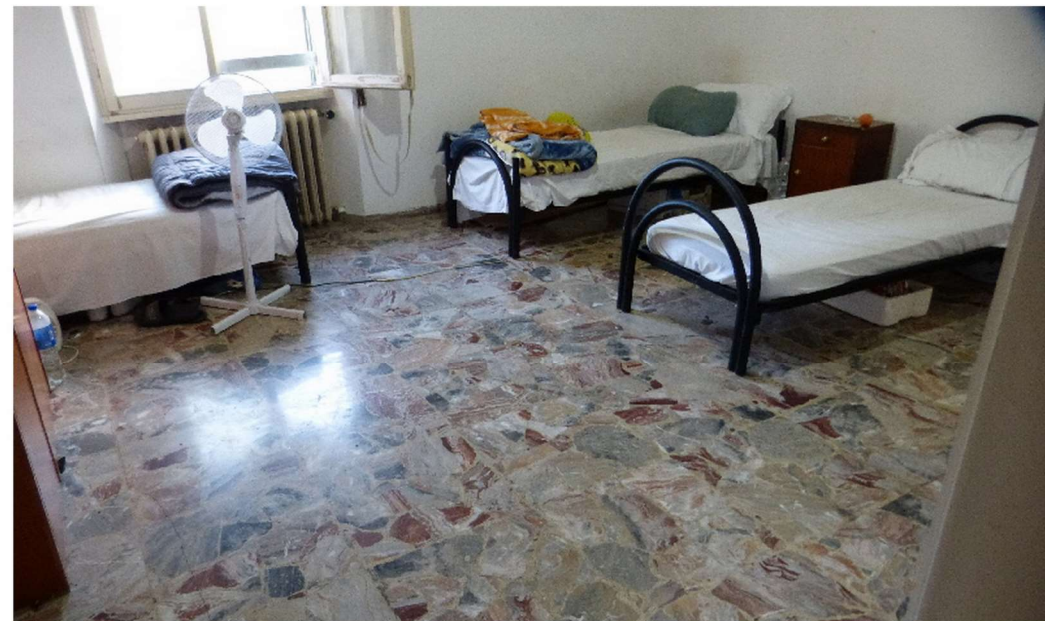
interni piano primo

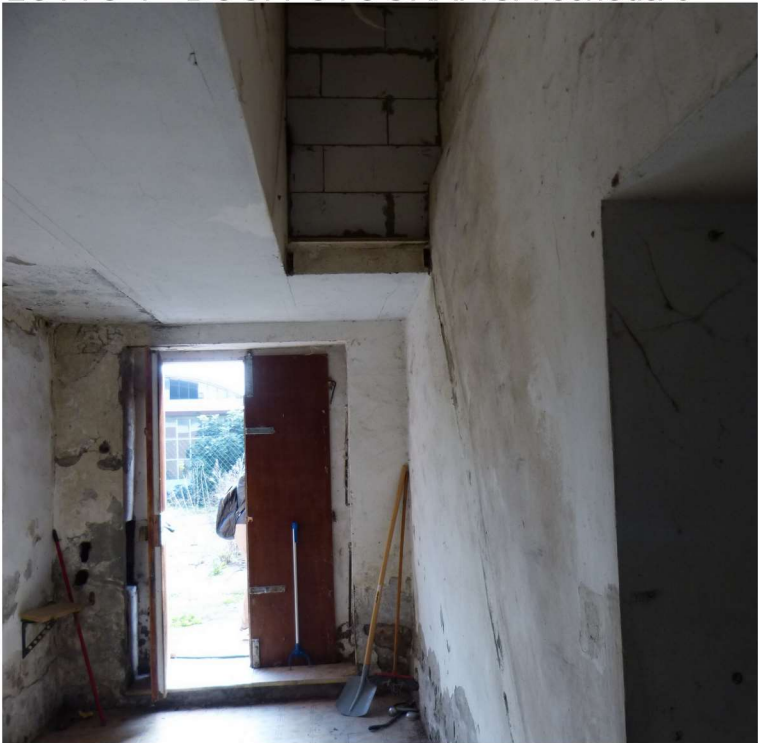
ingresso

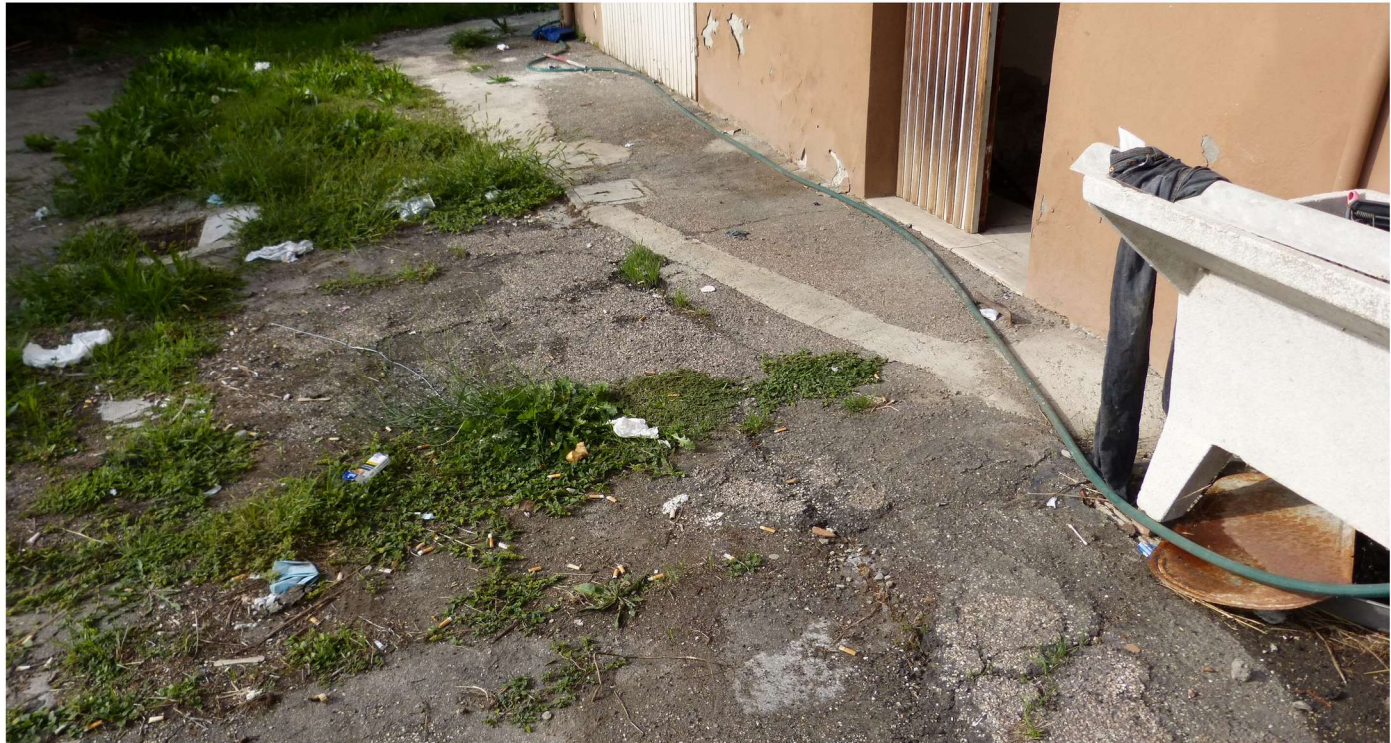
pavimentazione esterna

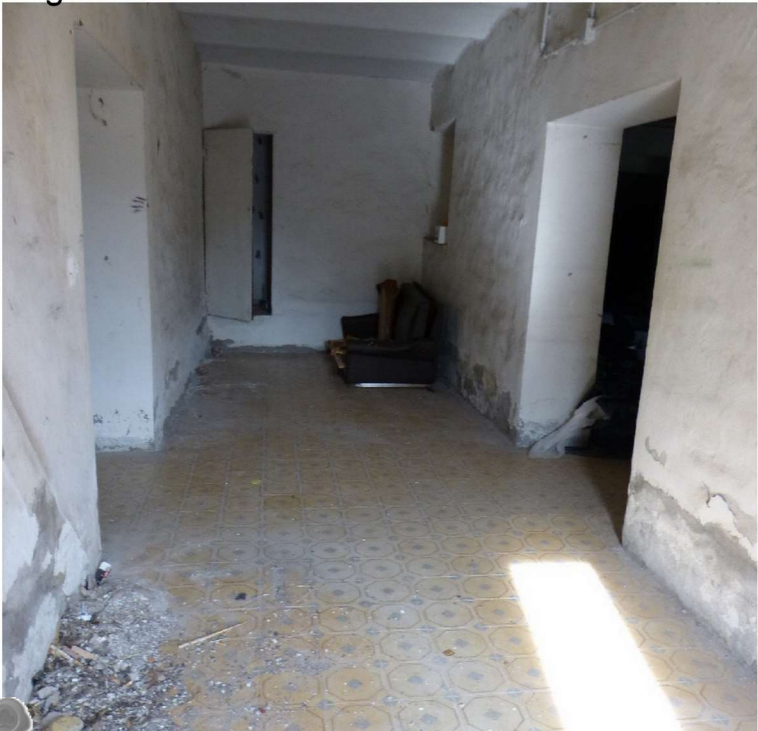
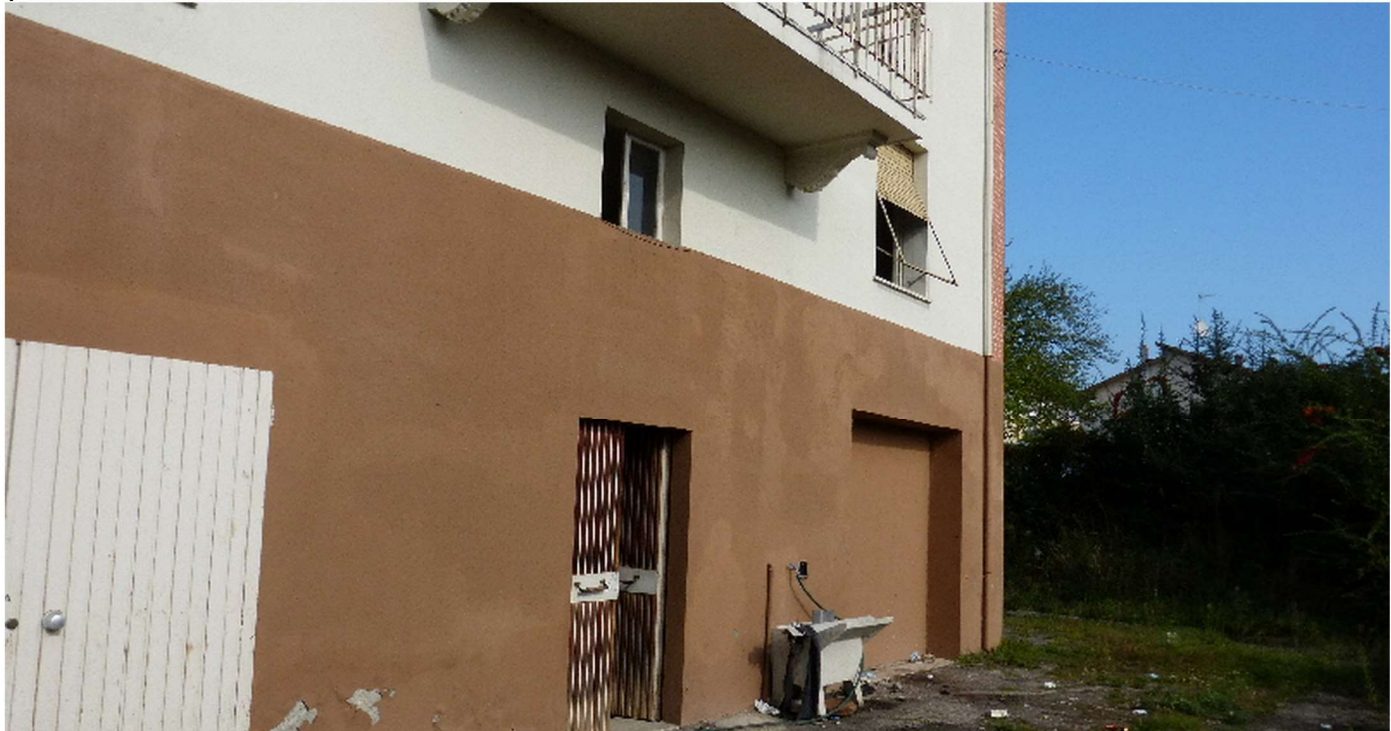
retro , ingresso ai locali al piano seminterrato /terra

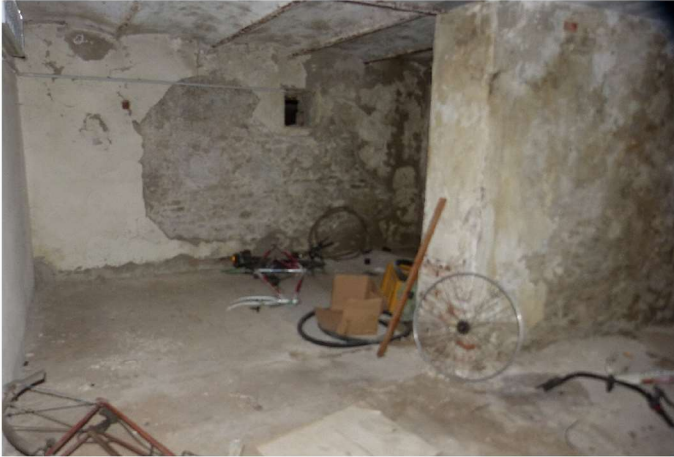
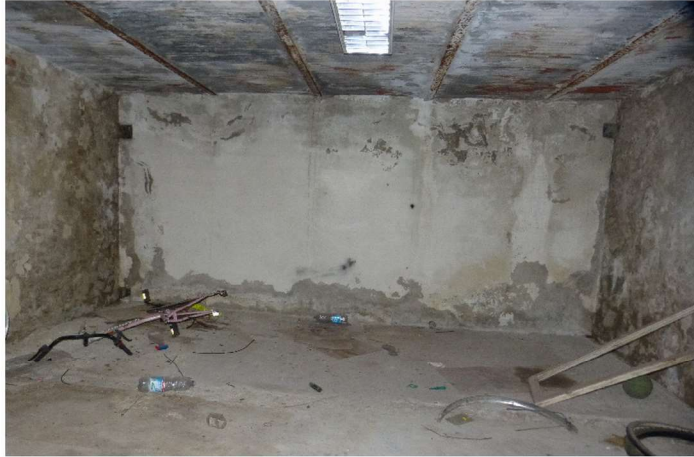
viste interne locali al piano seminterrato , cantine

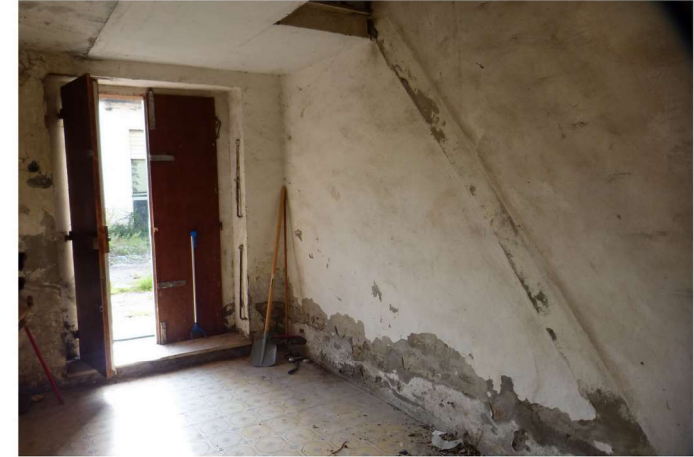
vista vs posizione originaria scala in legno

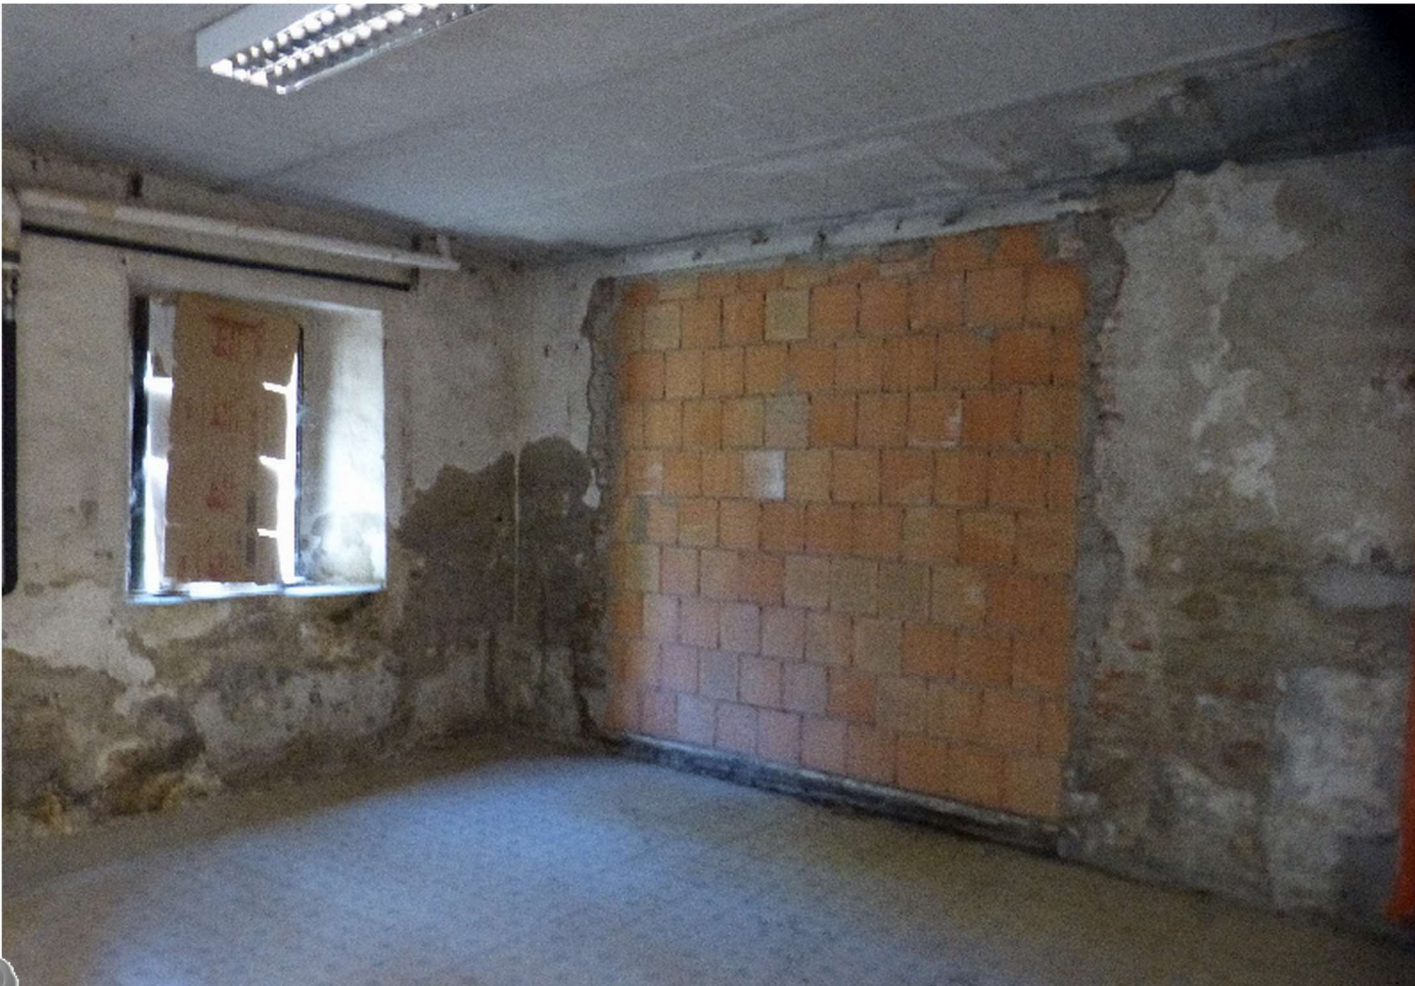
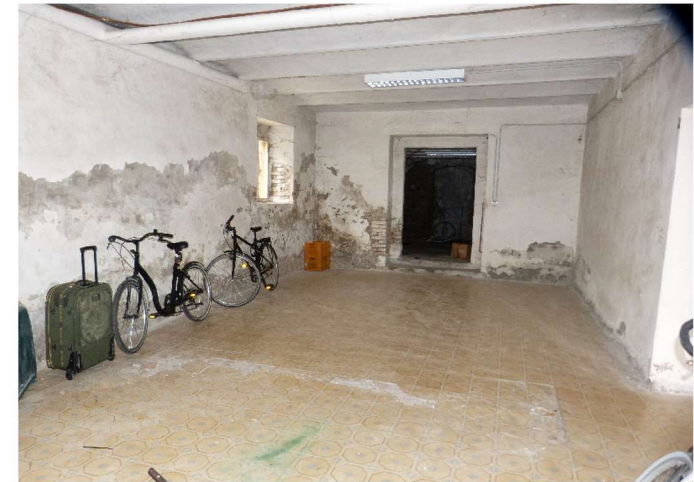
vista magazzino

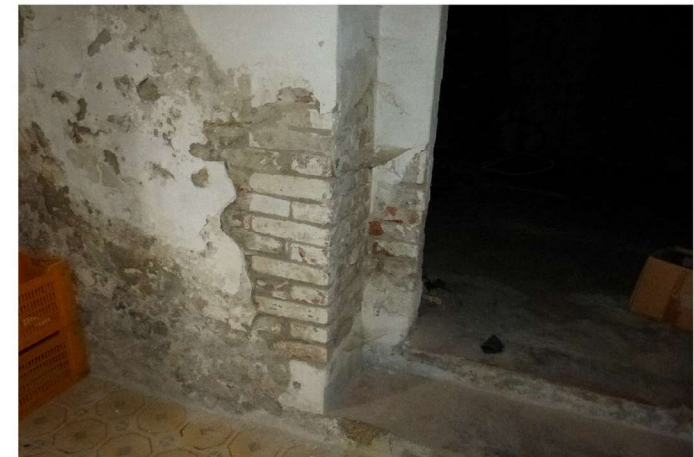
particolare muratura e degrado
