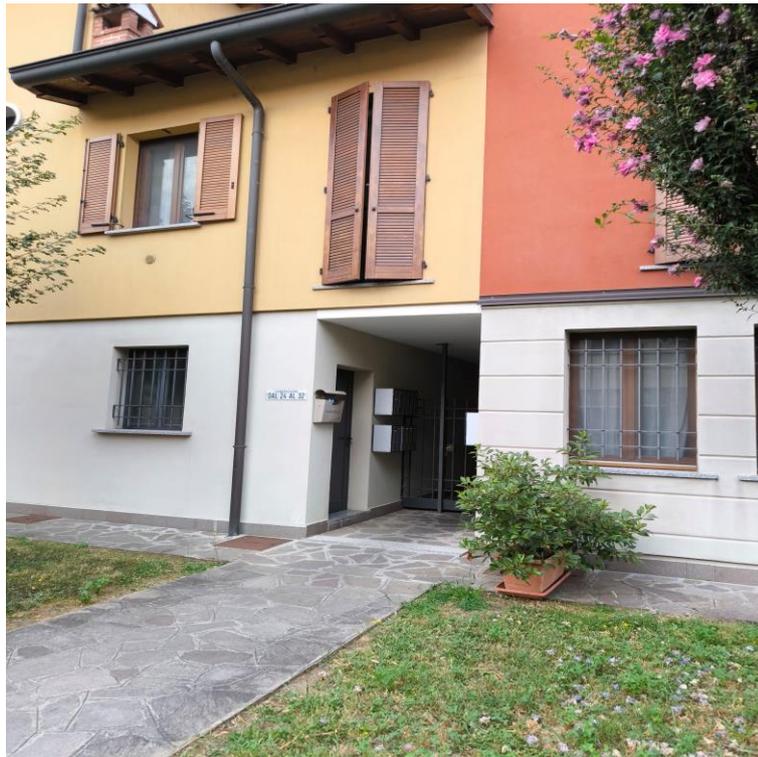
1. Ingresso pedonale da via Roma.

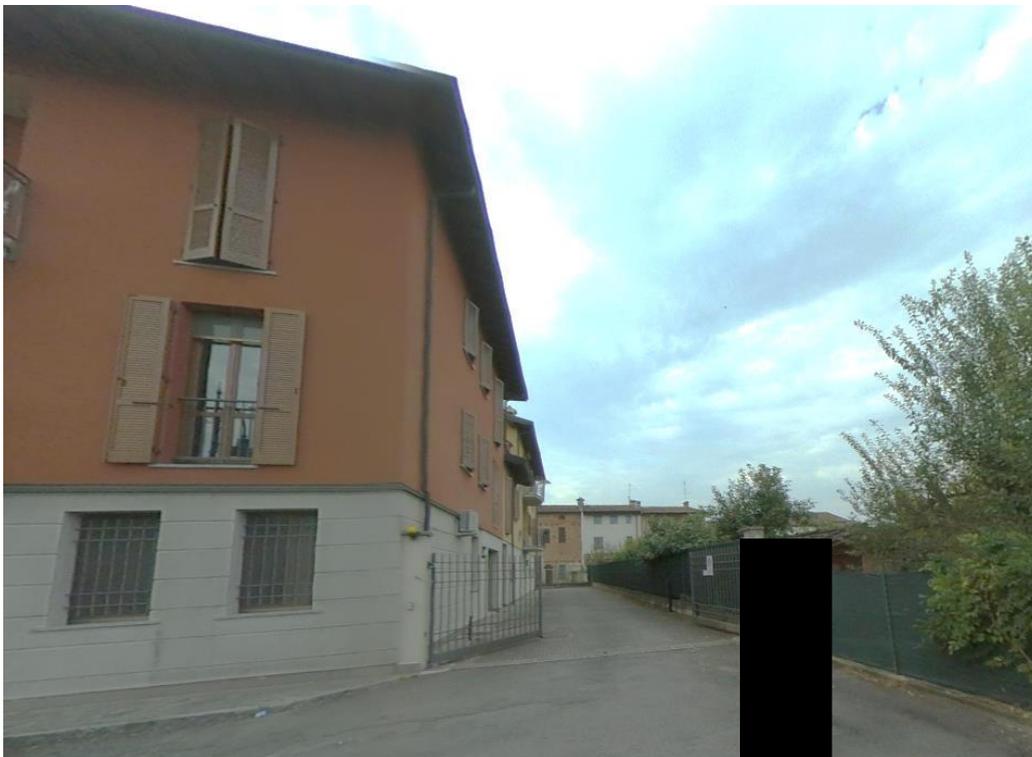
2. Ingresso carrabile dalla strada di "Nuova lottizzazione".

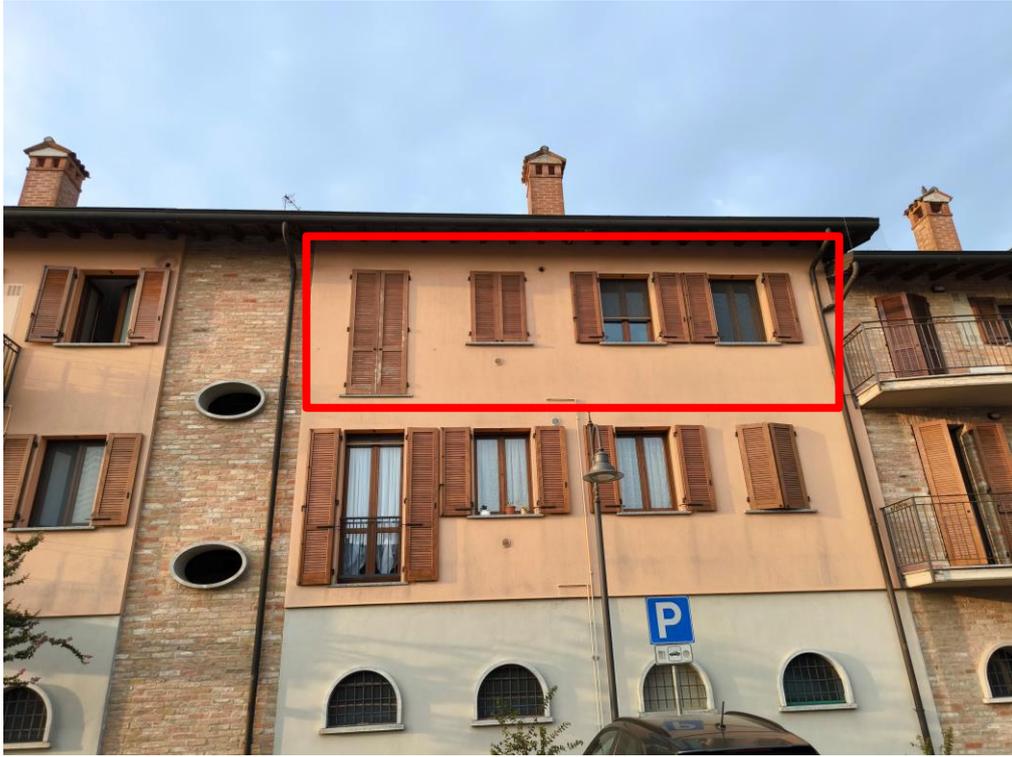
3. Prospetto Nord - U.I. in oggetto.

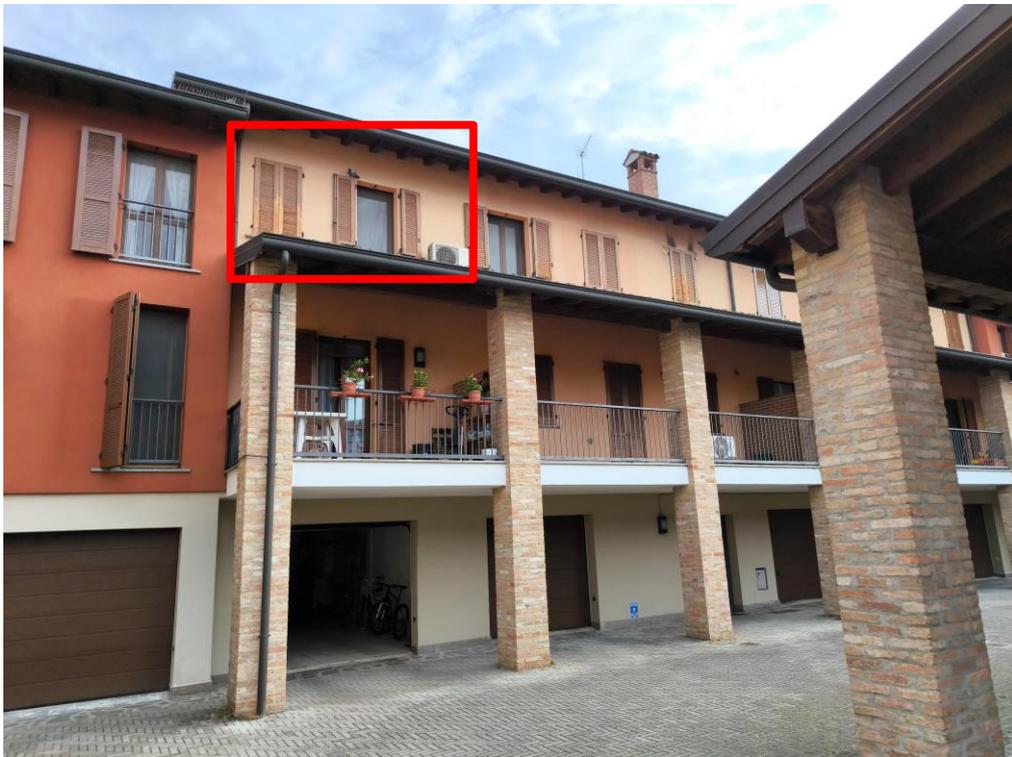
4. Prospetto Sud - U.I. in oggetto

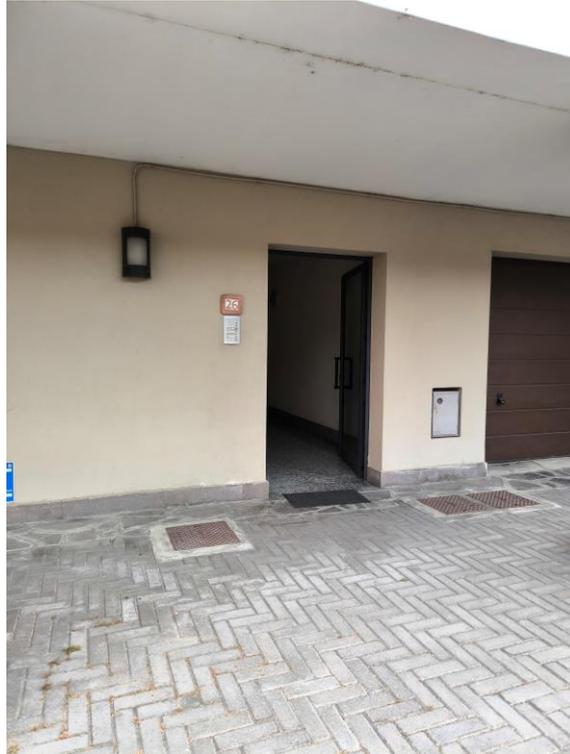
5. Ingresso del vano scala civico 26, dal cortile comune interno.

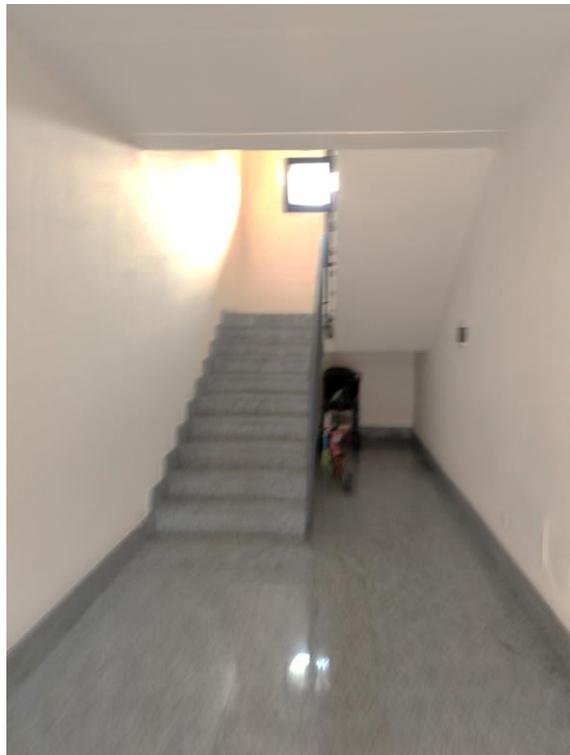
6. Vano scala.

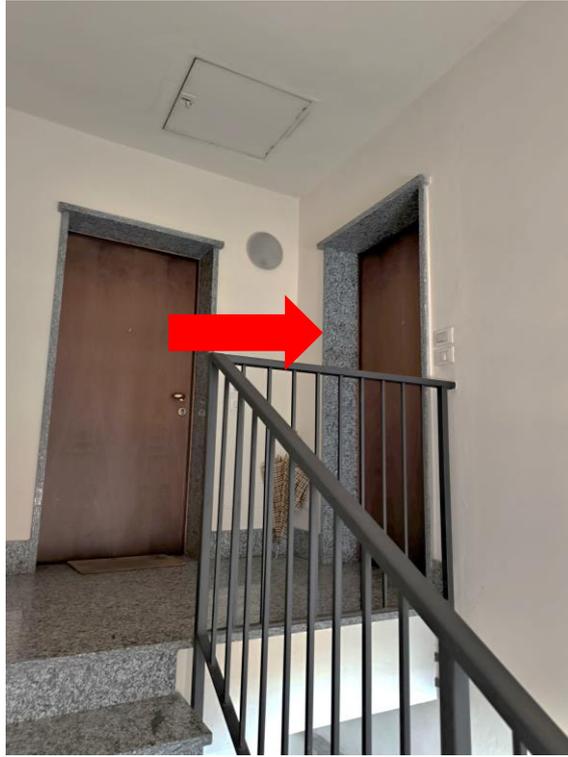
7. Piano secondo – pianerottolo con accesso all'appartamento in oggetto.

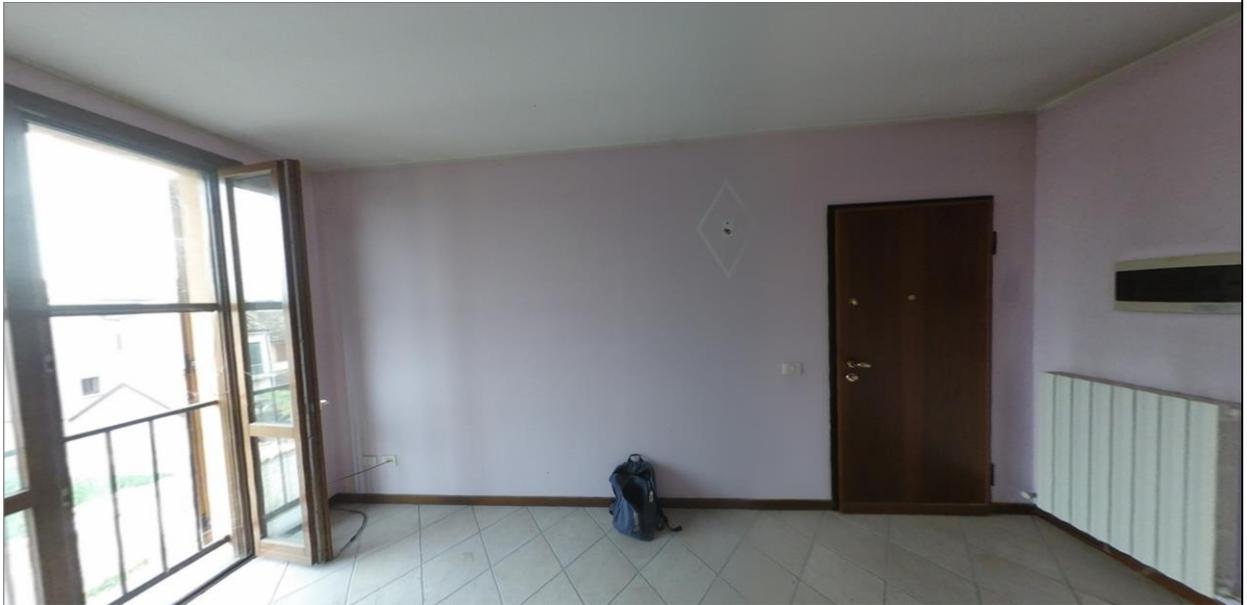
8. Ingresso direttamente nella zona Gorno. Portafinestra F06.

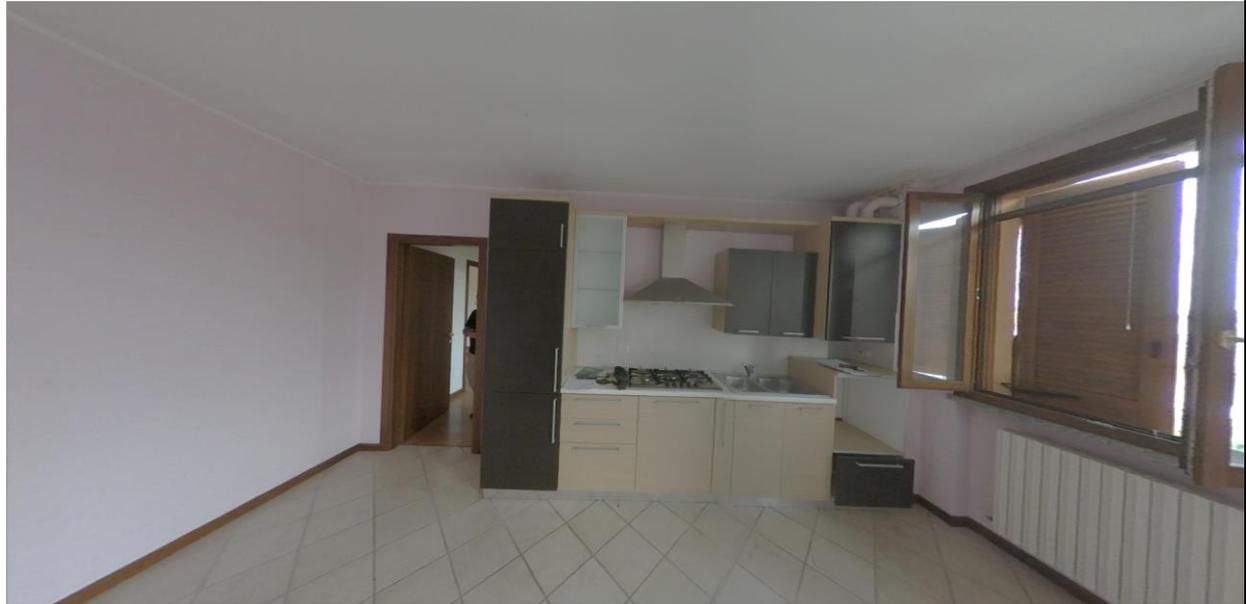
9. Zona giorno – angolo cottura. Finestra F05.

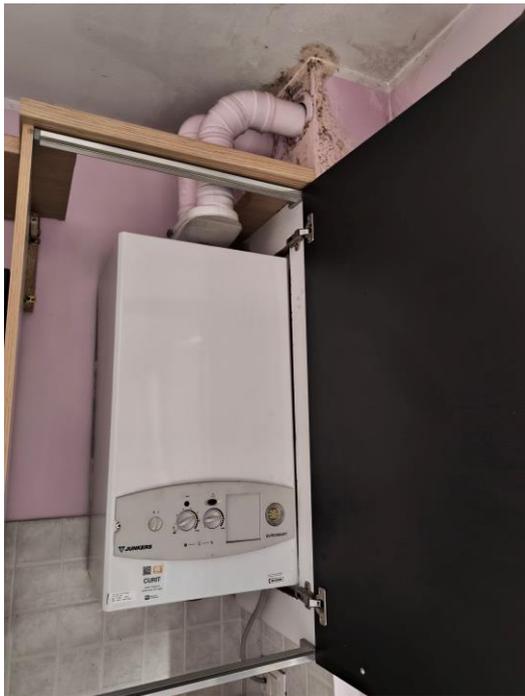
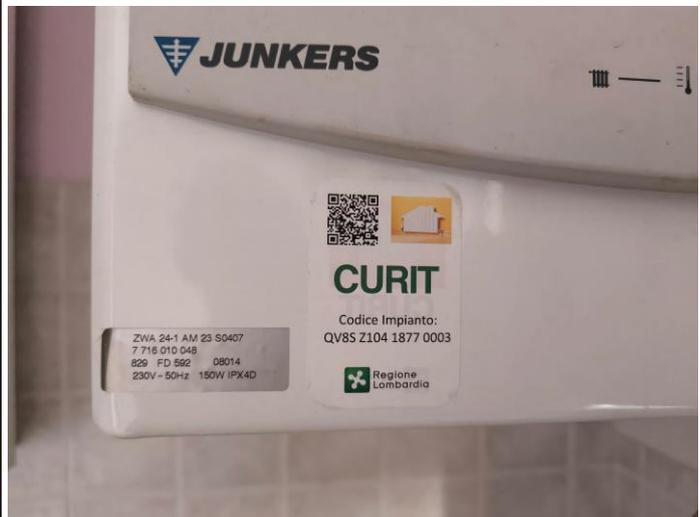
10. Caldaia installata in cucina.

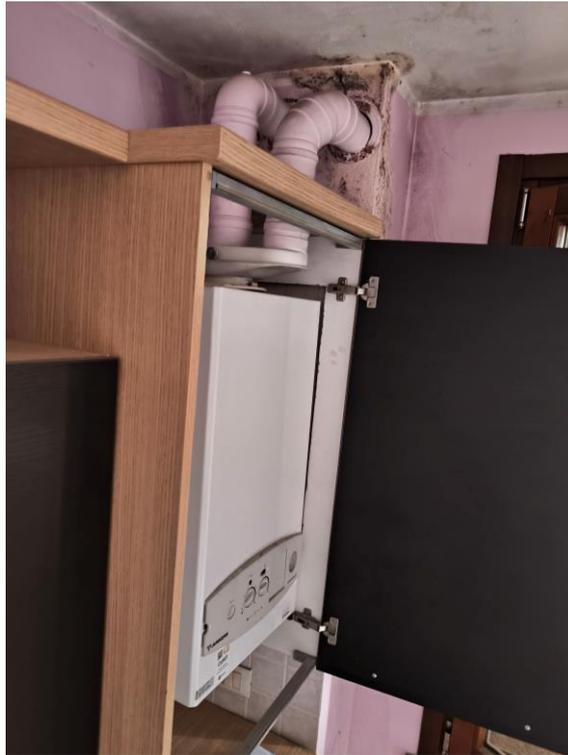
11. Problemi di muffa zona cucina - canna fumaria.

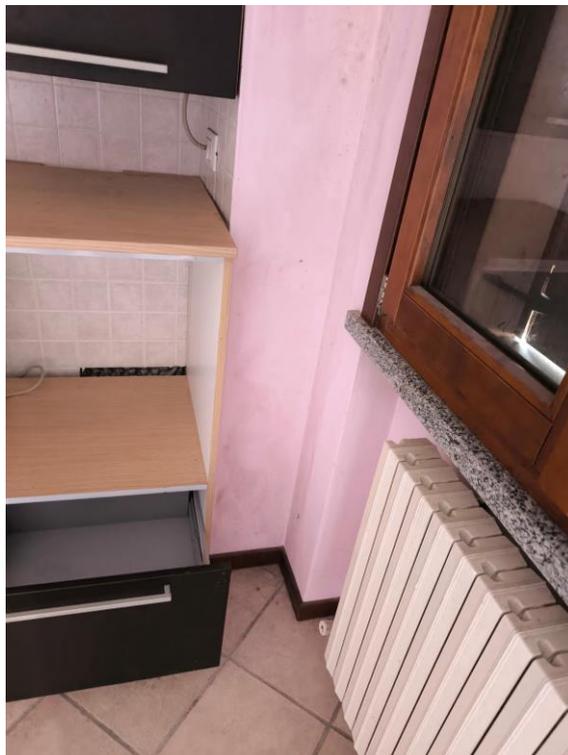
12. Problemi zona cucina - canna fumaria.

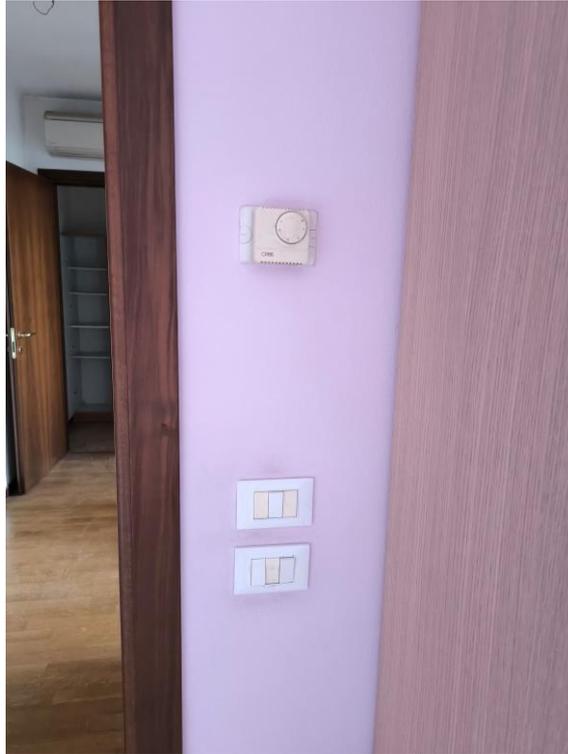
13. Termostato installato nella zona giorno.

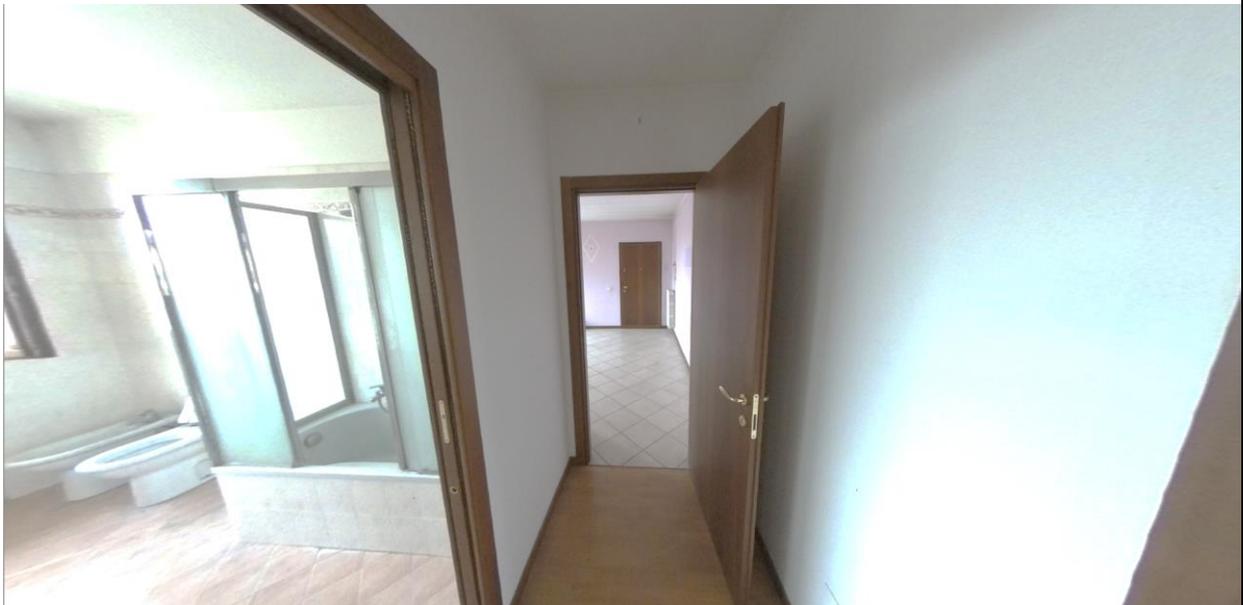
14. Disimpegno.

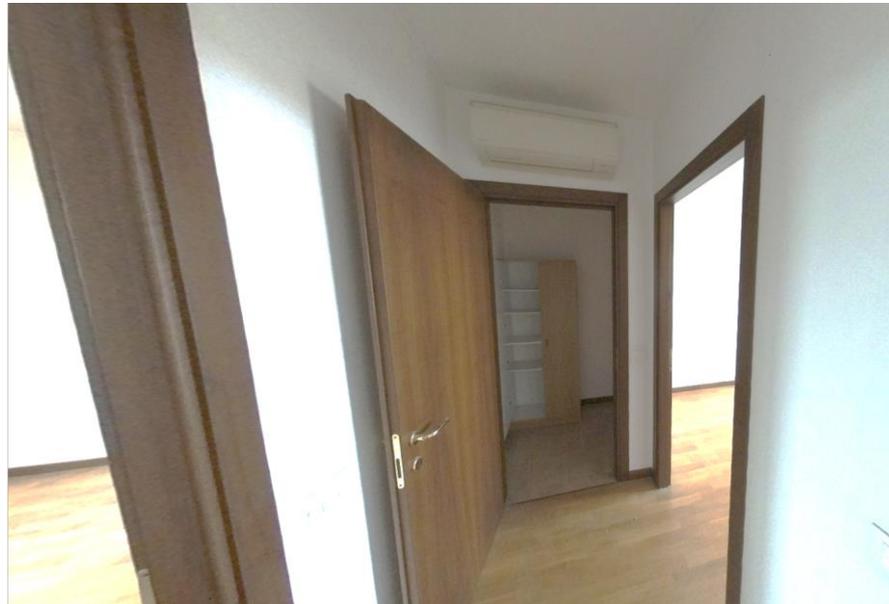
15. Aria condizionata presente nell'appartamento. Split installato nel disimpegno.

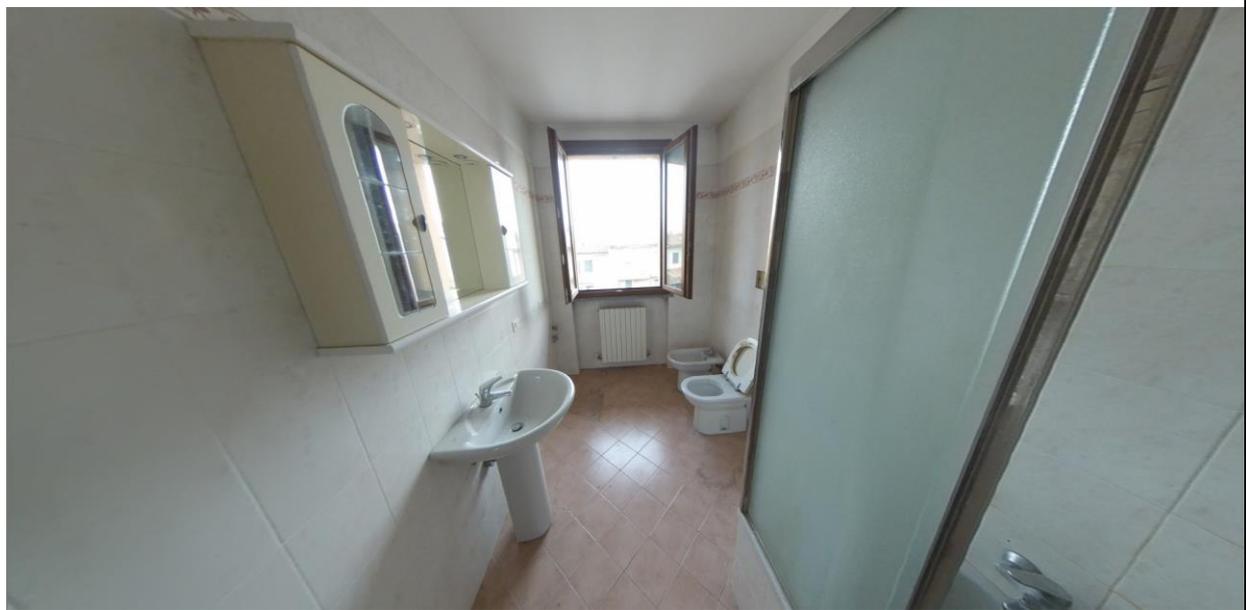
16. Bagno. Finestra F04.

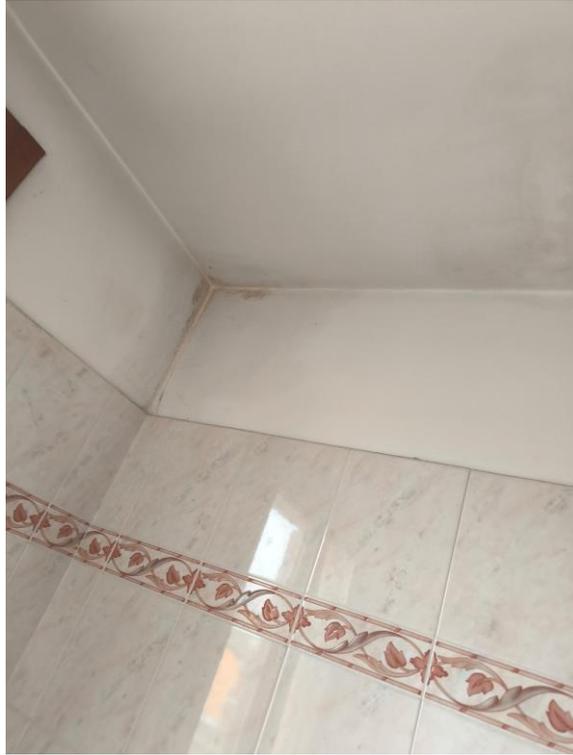
17. Problemi riscontrati in bagno, muffa sullo spigolo interno.

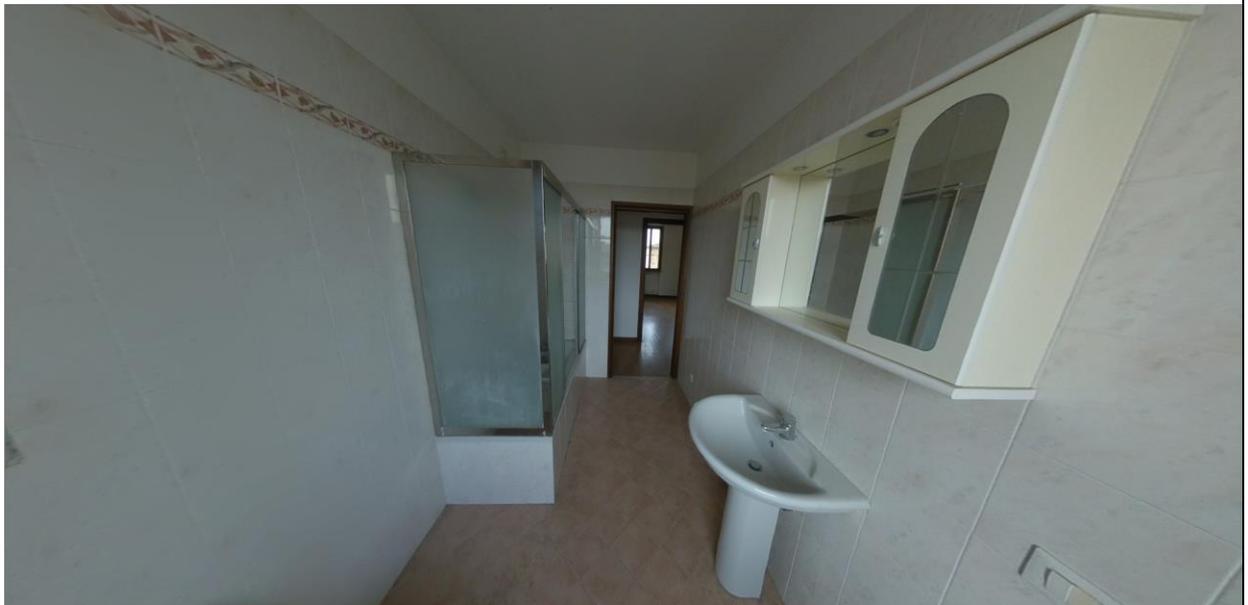
18. Bagno.

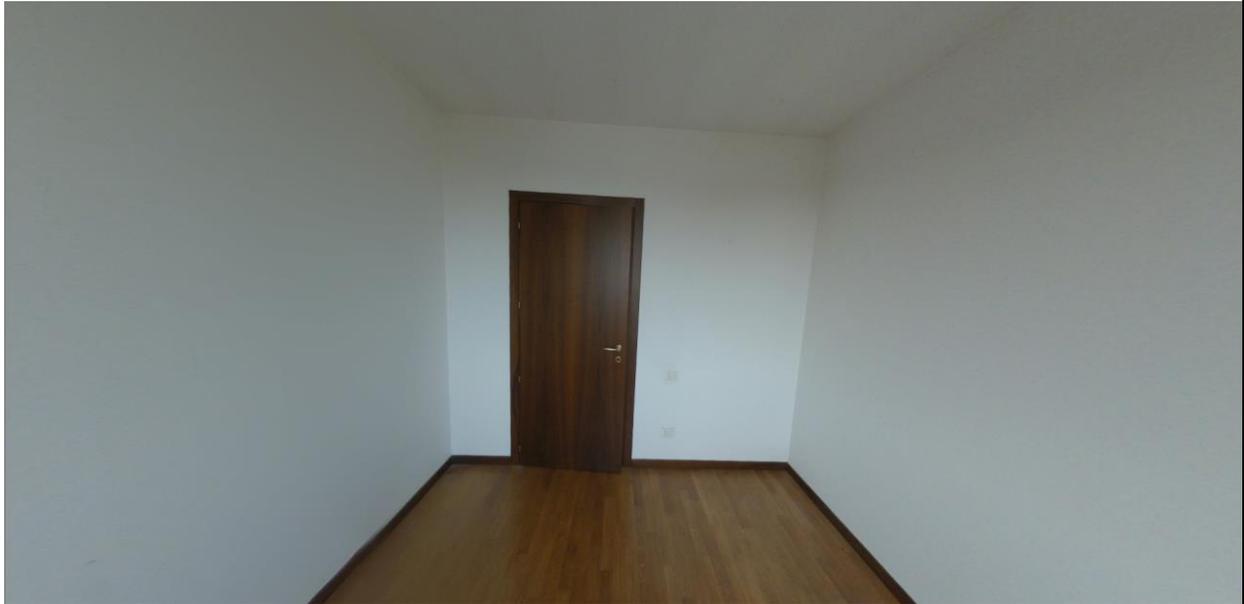
19. Camera da letto 2. Serramento F03.

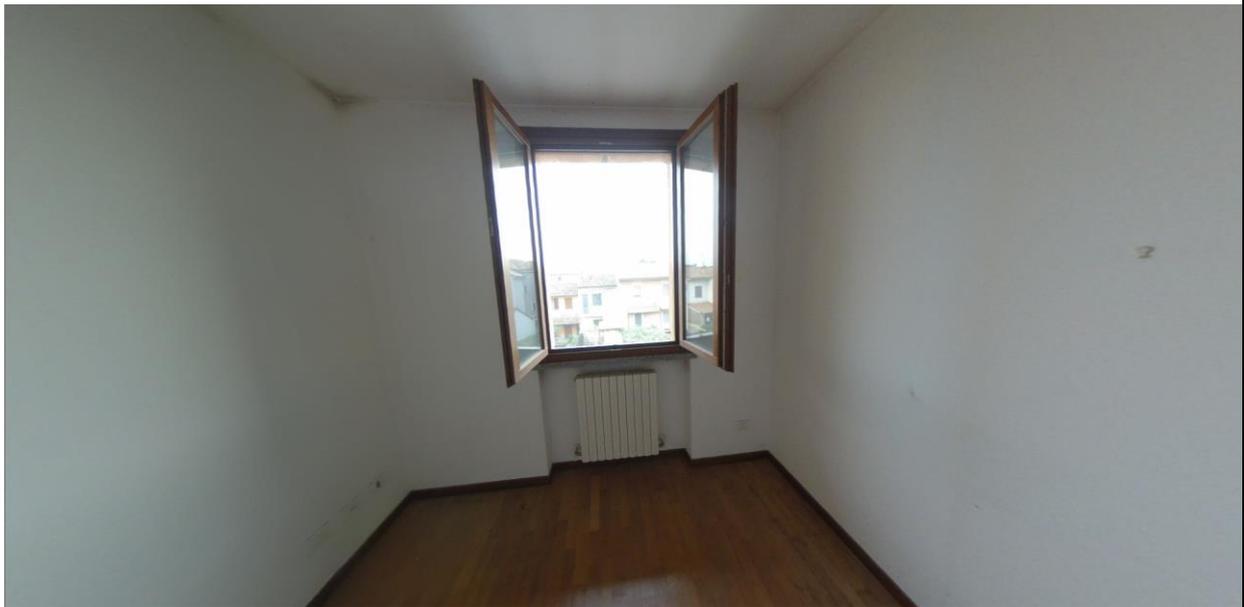
20. Camera da letto 2. Serramento F03.

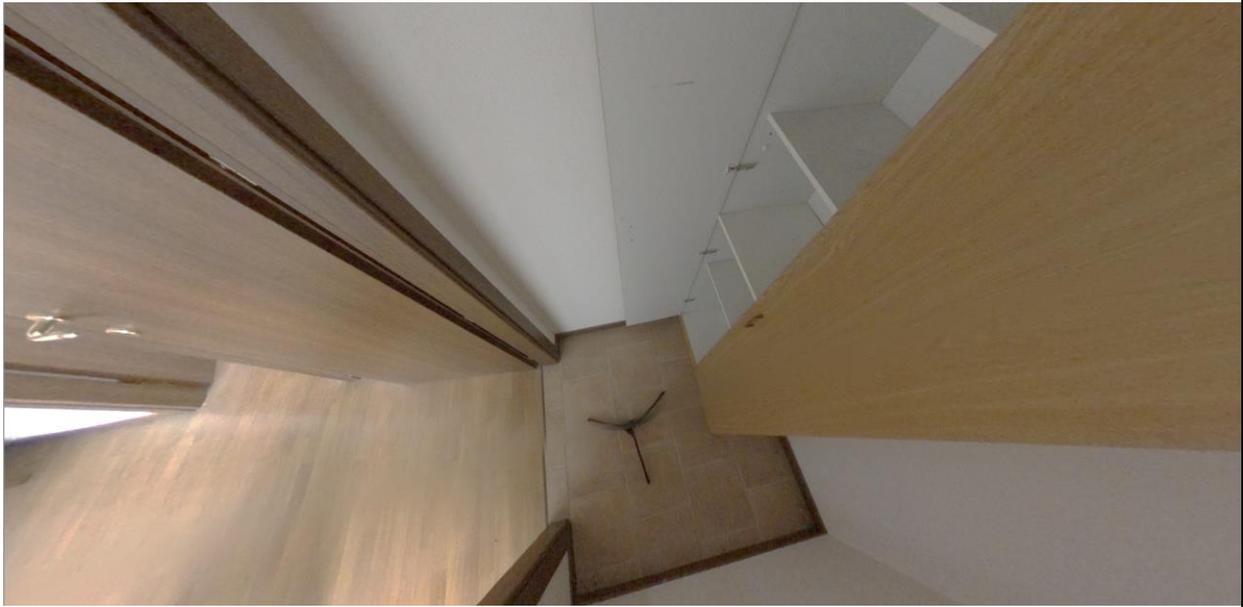
21. Ripostiglio.

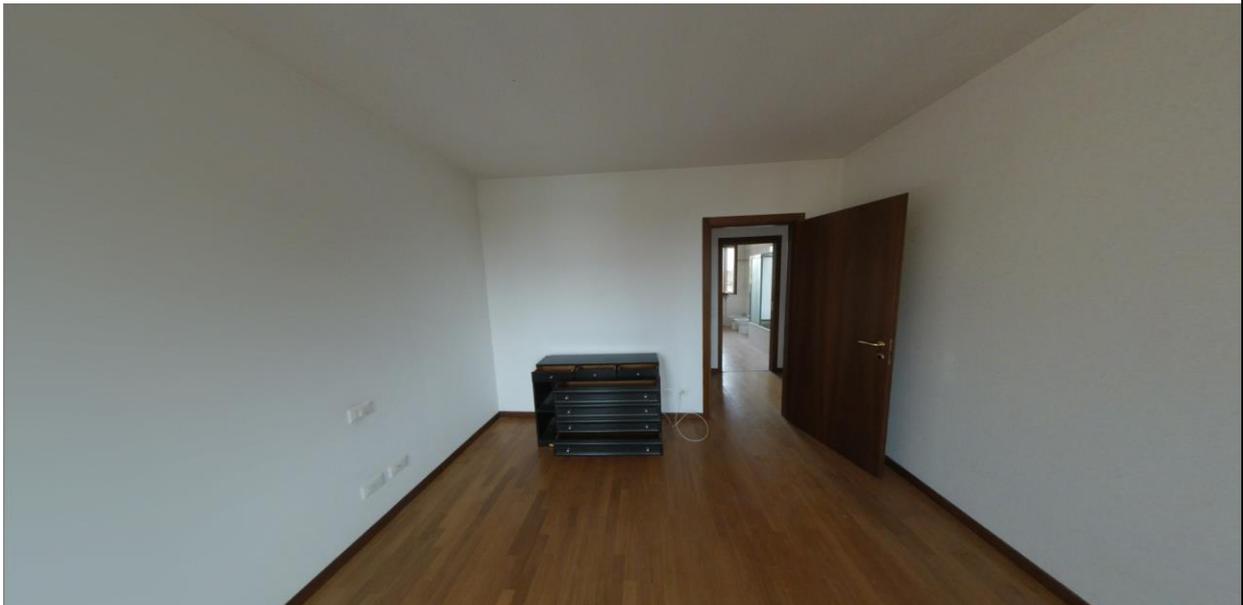
22. Camera da letto 1.

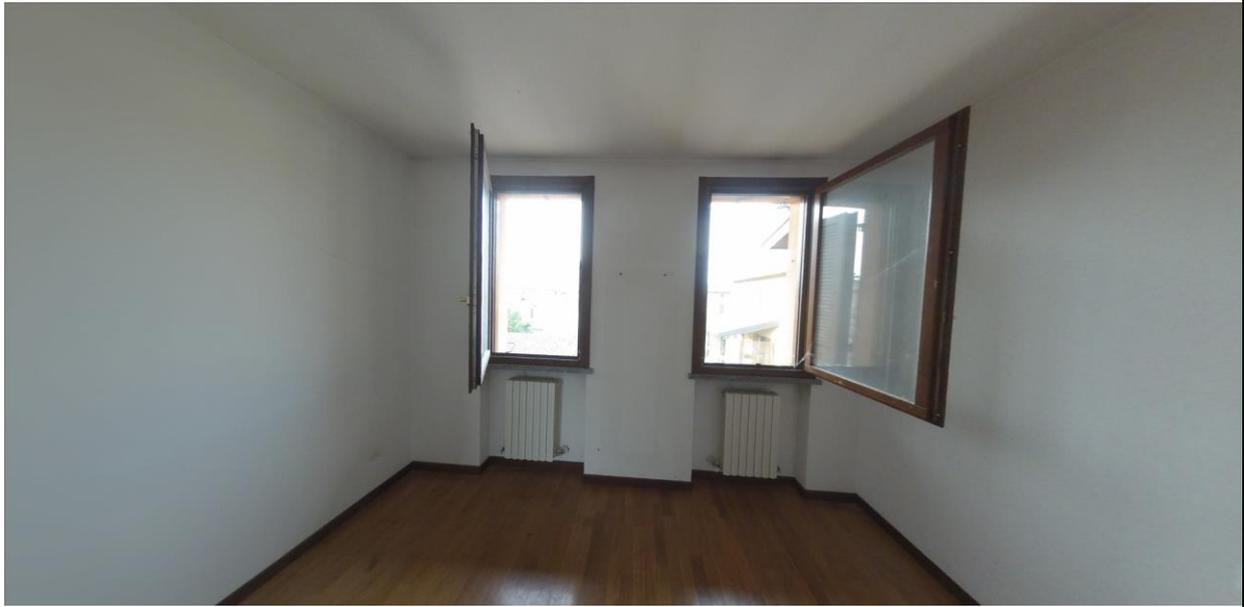
23. Camera da letto 1. Serramenti F01-F02.

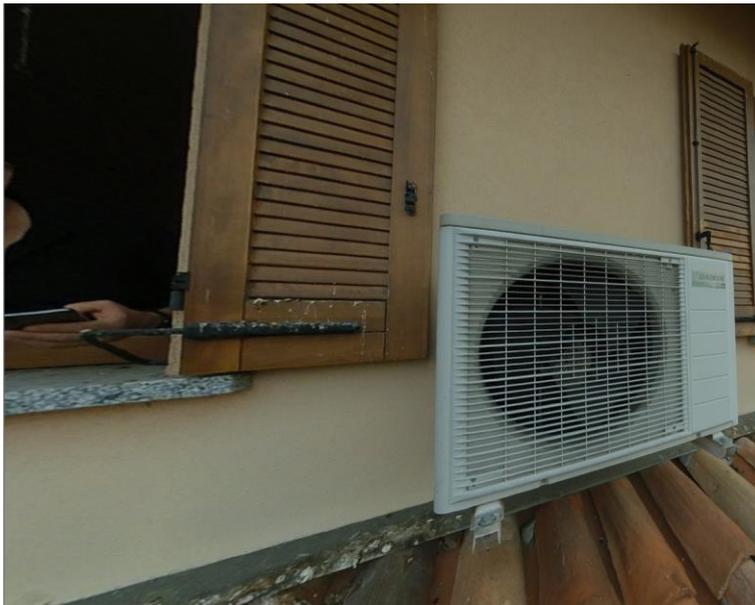
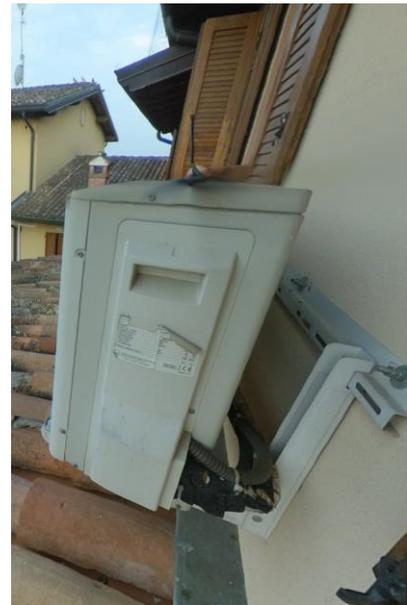
24. Macchina esterna – impianto di raffrescamento .

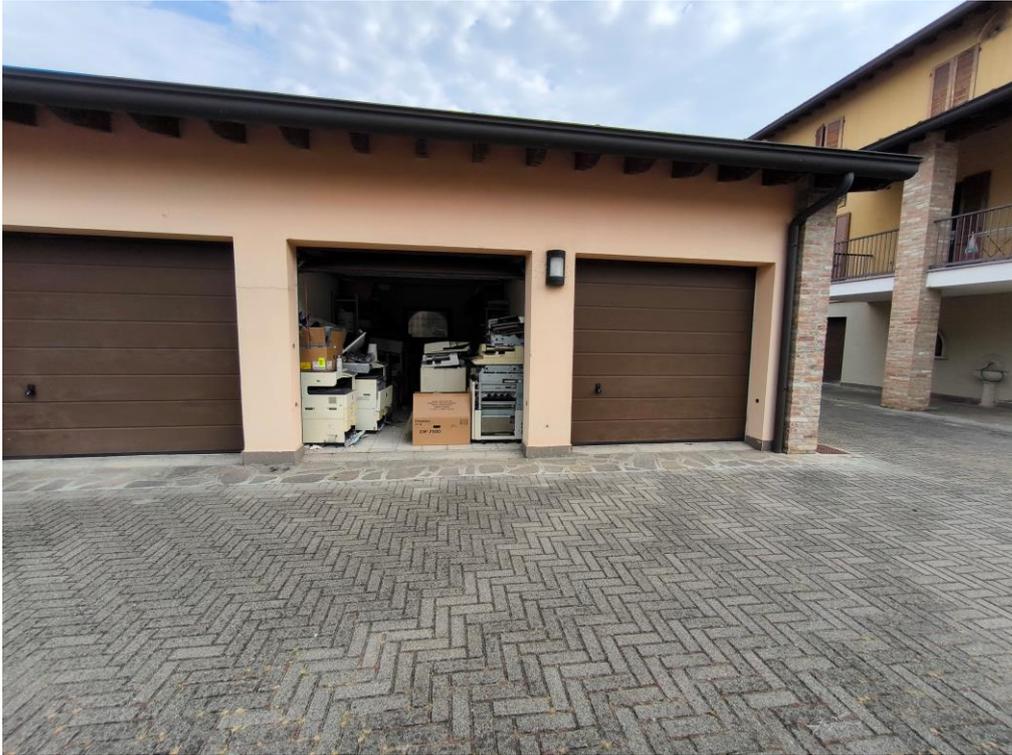
25. Box di proprietà.

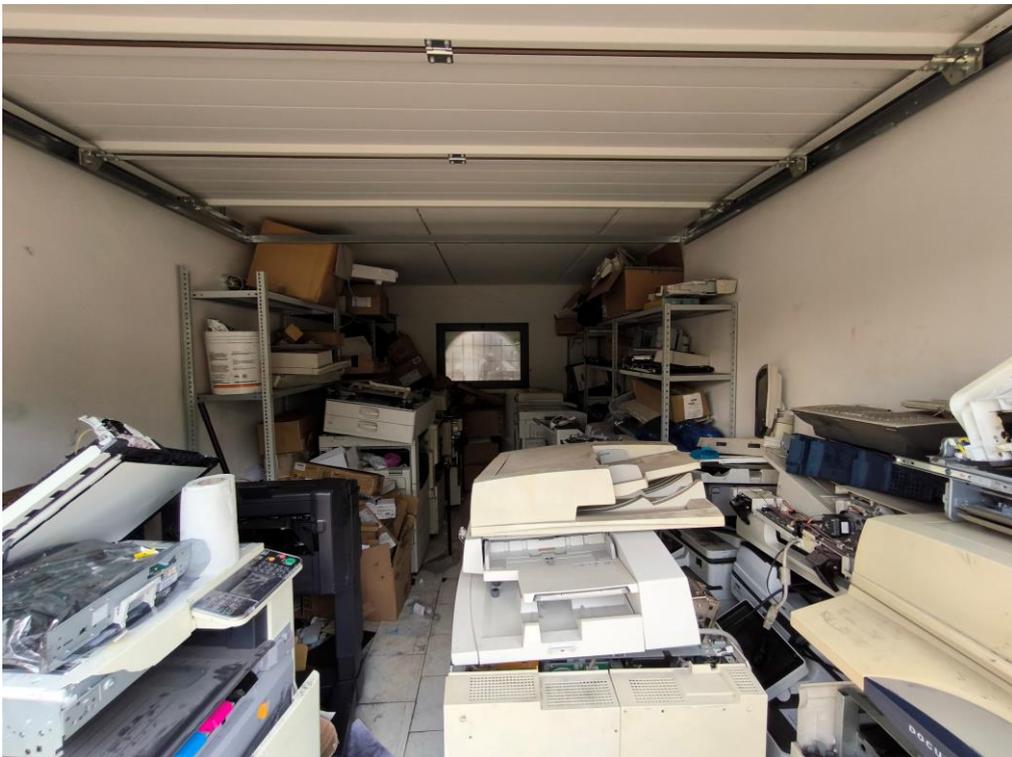
26. Box di proprietà.

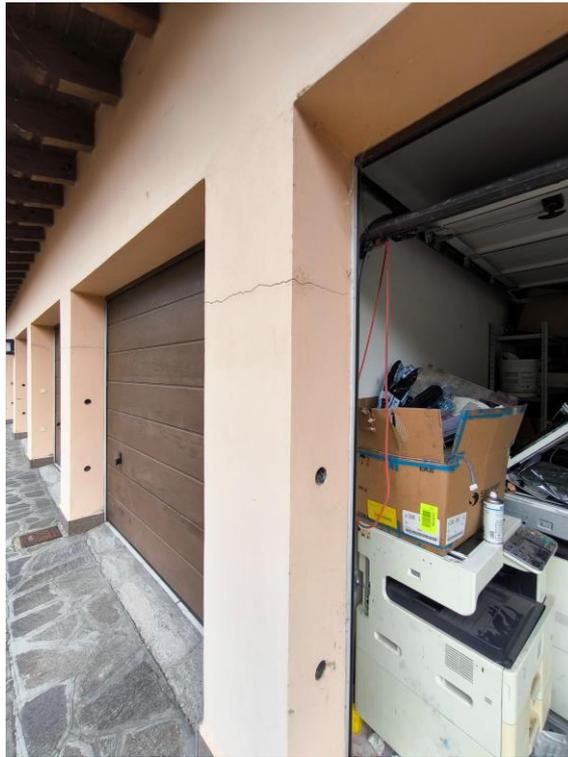
27. Box di proprietà – crepa.

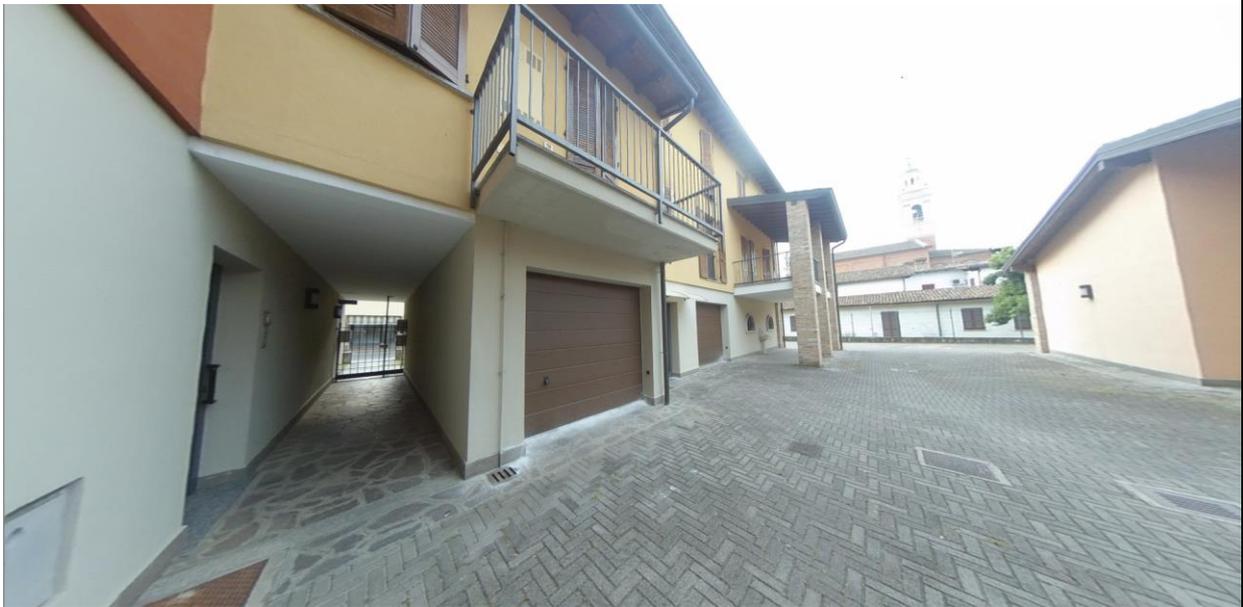
28. Vista dal cortile interno comune dell'ingresso pedonale.

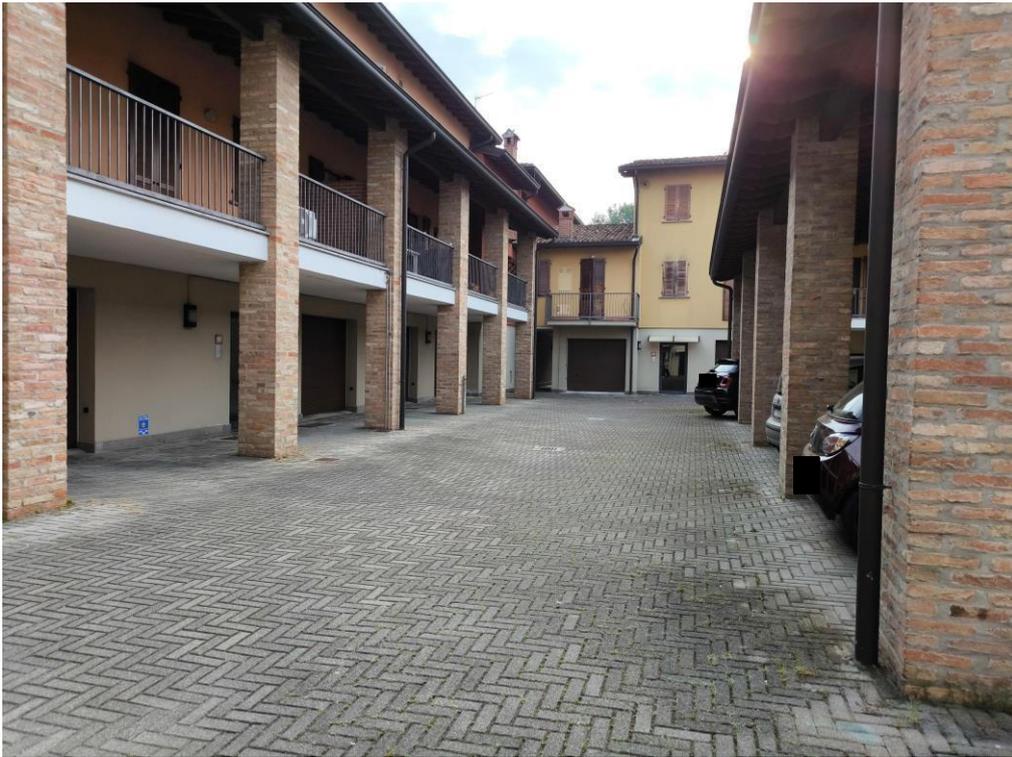
29. Cortile interno comune.

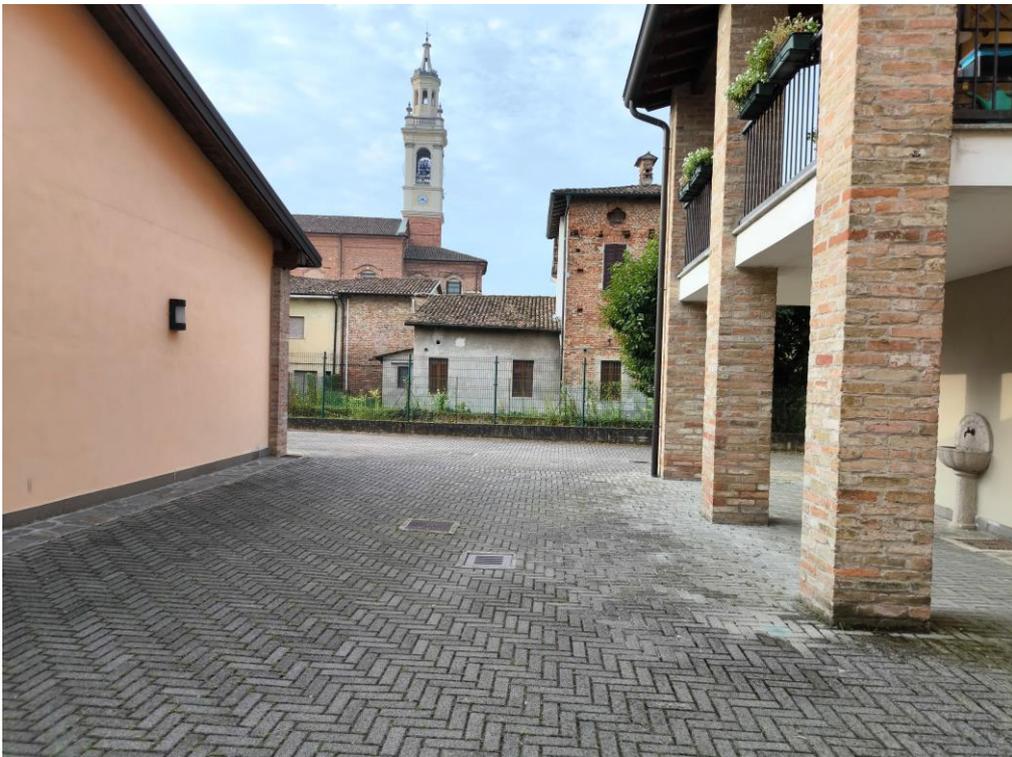
30. Cortile interno comune.

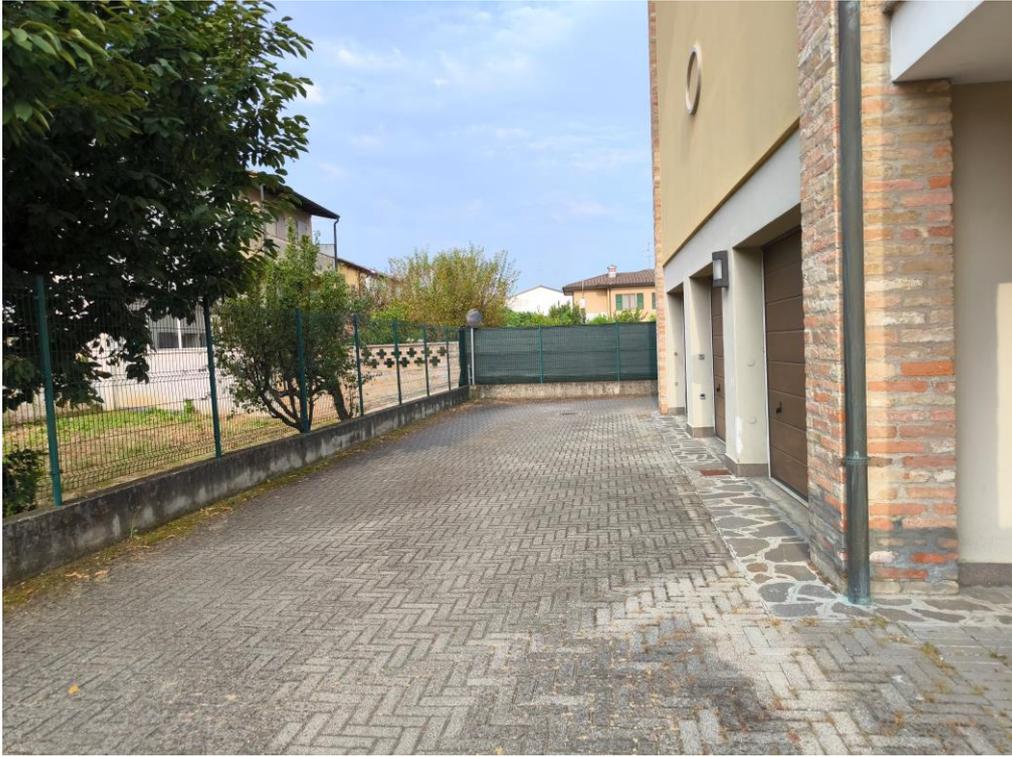
31. Cortile interno comune.

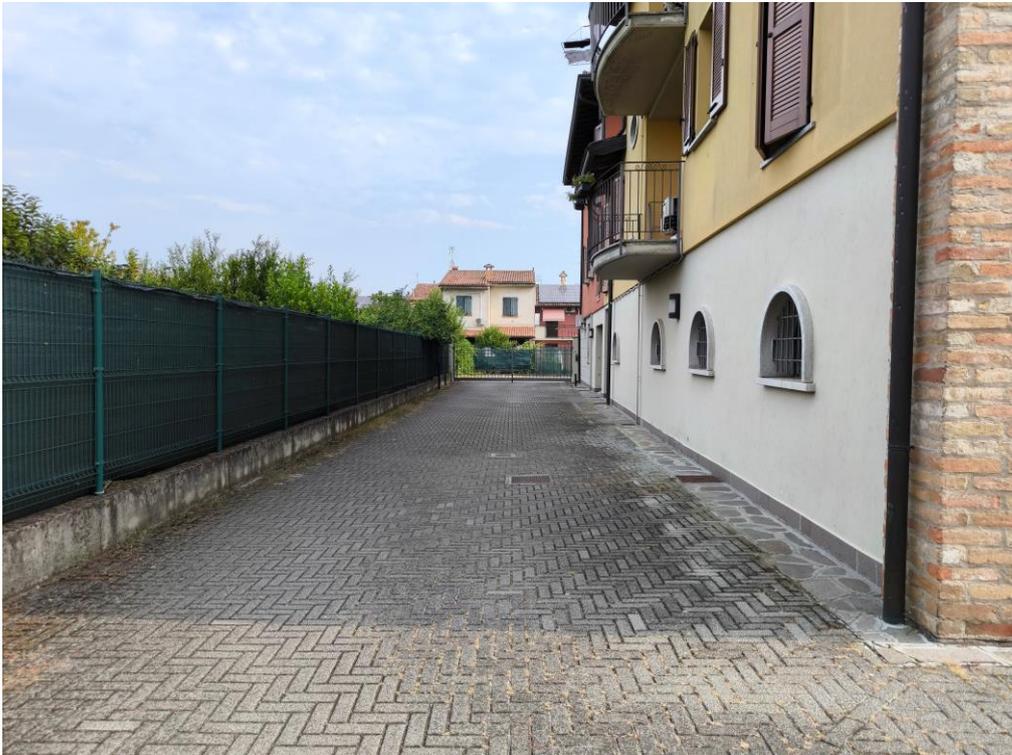
32. Vista dal cortile interno comune dell'ingresso carrale.
