DOCUMENTAZIONE FOTOGRAFICA  
COMUNE DI LECCE NEI MARSI  
INDIVIDUAZIONE DEL FABBRICATO CENSITO AL FG.N.10 – PLLE N. 1373-1374  
**LOTTO 1...4**

# LOTTO 1

INDIVIDUAZIONE DEL BENE CENSITO AL FG.N.10 – PLLE N. 1373 SUB 3

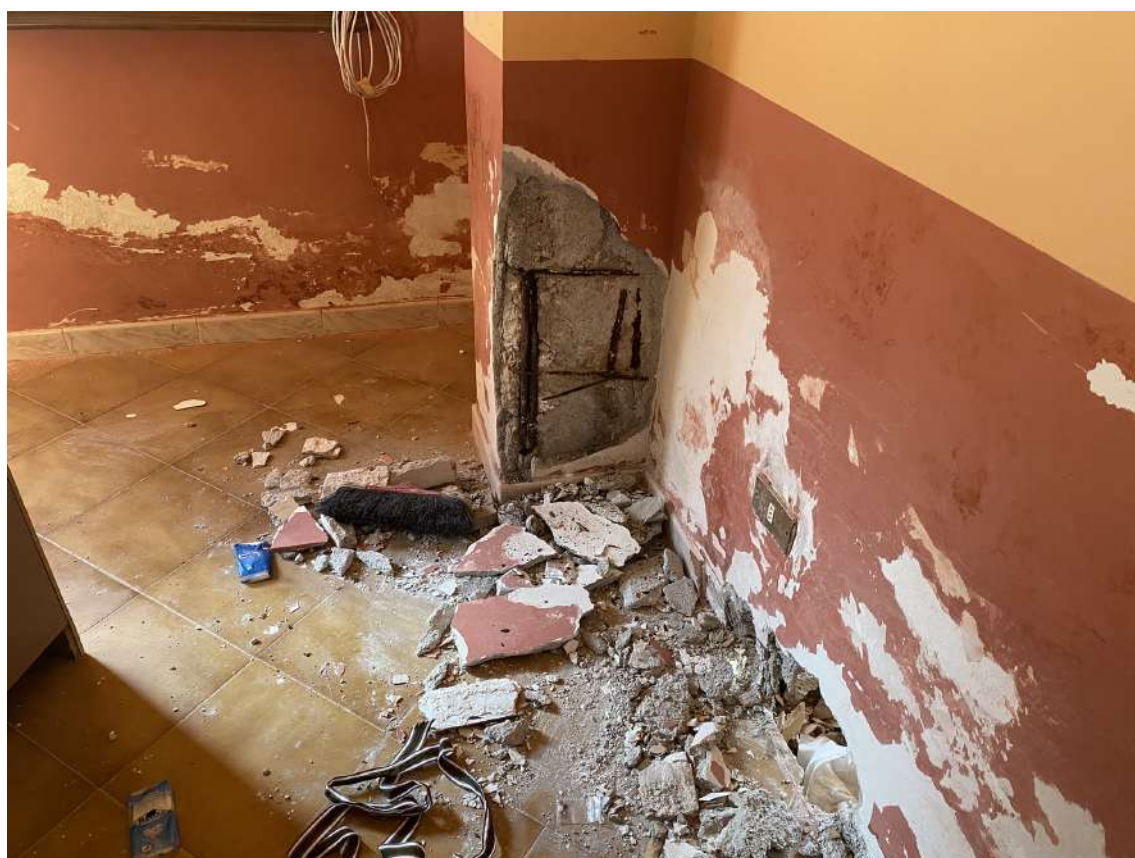
Foto 8: Vista di degradi strutturali.
