TRIBUNALE DI SASSARI

Perizia dell'Esperto ex art. 568 c.p.c. Geom. Dessole Cosimo, nell'Esecuzione Immobiliare 107/2023 del R.G.E.
promossa da

- **Bene N° 1** - Appartamento ubicato a Sassari (SS) - Via Carlo Lenci n.2, piano 1

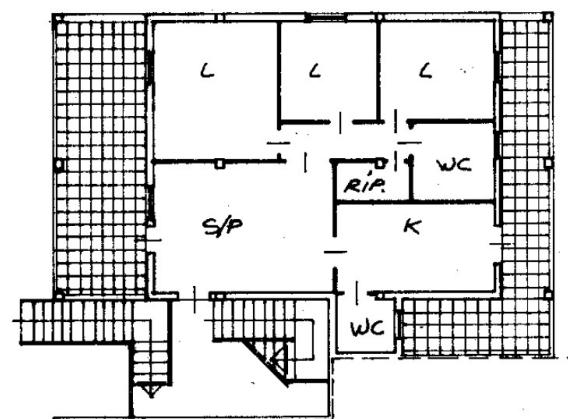
SITUAZIONE CATASTALE

Sussiste corrispondenza tra lo stato dei luoghi e la planimetria catastale esistente nonché con quanto presente nell'atto di pignoramento.

Dalla comparazione sono comunque emerse alcune incongruenze, sebbene di lieve entità, che richiedono comunque attenzione:

1) Differente utilizzo di alcuni ambienti:

- Il ripostiglio è stato trasformato in WC;
- Il WC annesso alla cucina è stato adibito a cucinino.

Nonostante queste modifiche d'uso, la suddivisione interna e la consistenza planimetrica risultano complessivamente invariate e non comportano, da un punto di vista prettamente catastale, nessuna variazione nella consistenza dell'immobile.

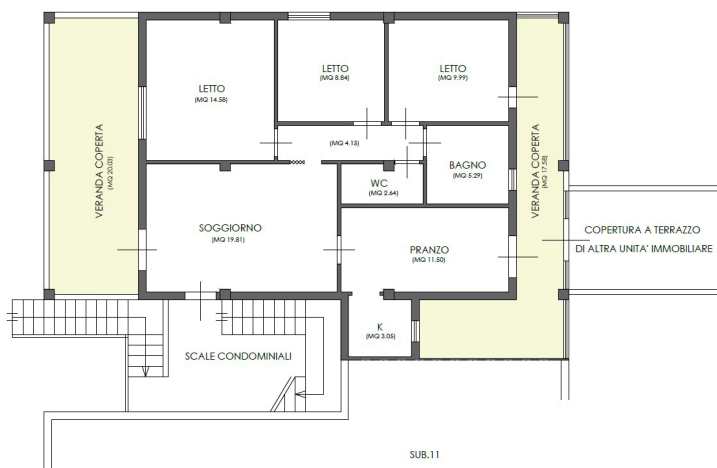
SITUAZIONE ATTUALE

Planimetria redatta da CTU
con misure acquisite in sede di sopralluogo

2) Chiusura della veranda:

La veranda sulla facciata interna dell'immobile è stata chiusa lungo tutto il suo perimetro mediante vetrate apribili.

Ciò posto, non essendo disponibili elementi progettuali certi per verificare se queste modifiche interne di destinazione d'uso siano riconducibili alla variante approvata, non è possibile stabilire con assoluta certezza se si tratti di abusi edilizi. Di contro, per quanto riguarda la chiusura perimetrale con vetrate, si ritiene necessario il suo smontaggio al fine di ripristinare la conformità urbanistico-edilizia.

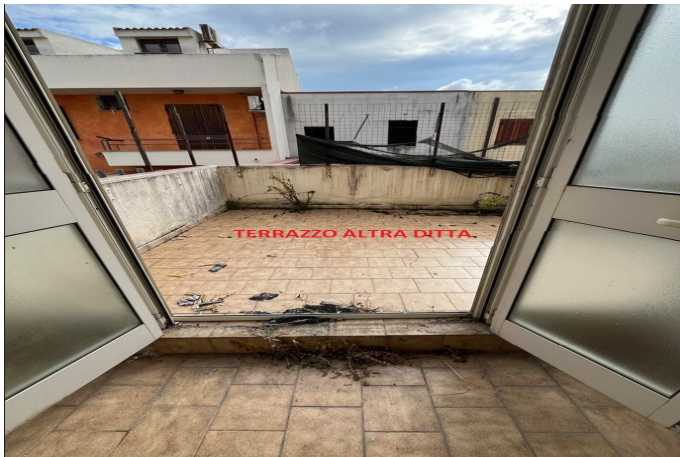
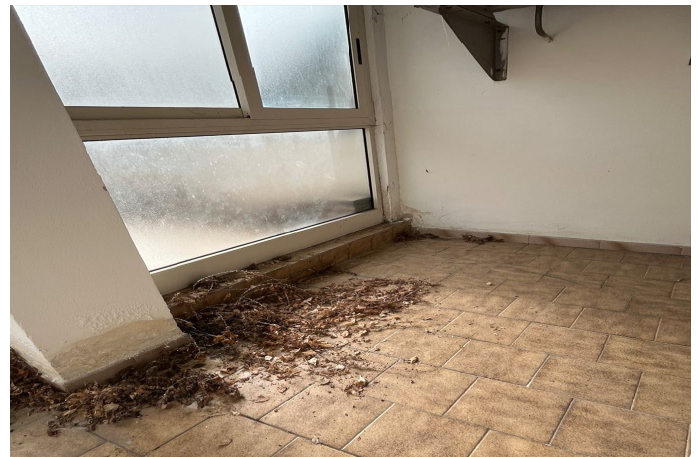
Lo stato conservativo del bene pignorato può considerarsi ottimale. Non si sono rilevati cedimenti di alcun genere e tipo che possano far presagire ad una condizione di precaria instabilità dell'immobile o di imminente

grave danno. Tutte le opere di finitura interna si trovano perlopiù in buono stato di conservazione, fatta unica eccezione per alcuni imbrattamenti delle pareti a causa delle attività di gioco di qualche minore.

Da rilevare, tuttavia, che l'incuria oramai protratta nel tempo a causa dello stato di abbandono dell'appartamento, ha causato sia il danneggiamento delle pitture di qualche infisso in legno, sia il danneggiamento delle guarnizioni poste alla base dei serramenti in alluminio che custodiscono la veranda presente lungo la facciata interna dello stabile. Questa situazione sta permettendo alle acque piovane di penetrare all'interno della veranda e da questa, per risalita, sulle murature perimetrali vicine, danneggiandole. Anche esternamente, l'immobile, nel suo complesso, risente di una forte incuria a livello condominiale, che ha determinato il danneggiamento non soltanto delle tinteggiature delle facciate, ma anche delle strutture aggettanti in cemento armato.

Tipologia deprezzamento	Valore	Tipo
Oneri di regolarizzazione urbanistica (ripristino situazione originaria della veranda chiusa sulla facciata interna)	1,00	%
Stato d'uso e di manutenzione (presunta incidenza interventi su facciate in generale stabile condominiale)	5,50	%
