Documentazione fotografica abitazione sita in Cavarzere (VE) Via G.Marconi 28/A con garage

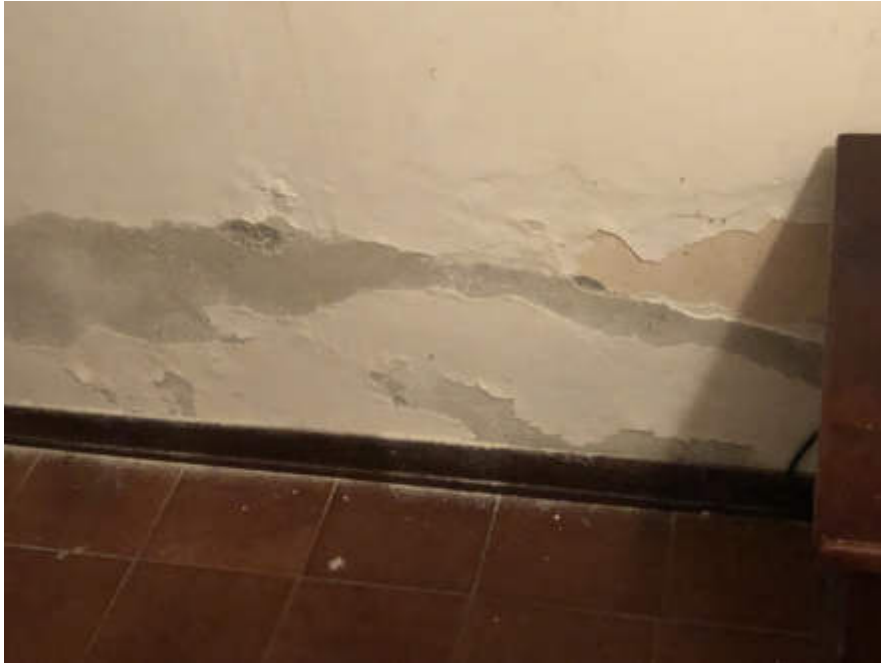
Degrado provocato dall'umidità lungo le pareti del corridoio
