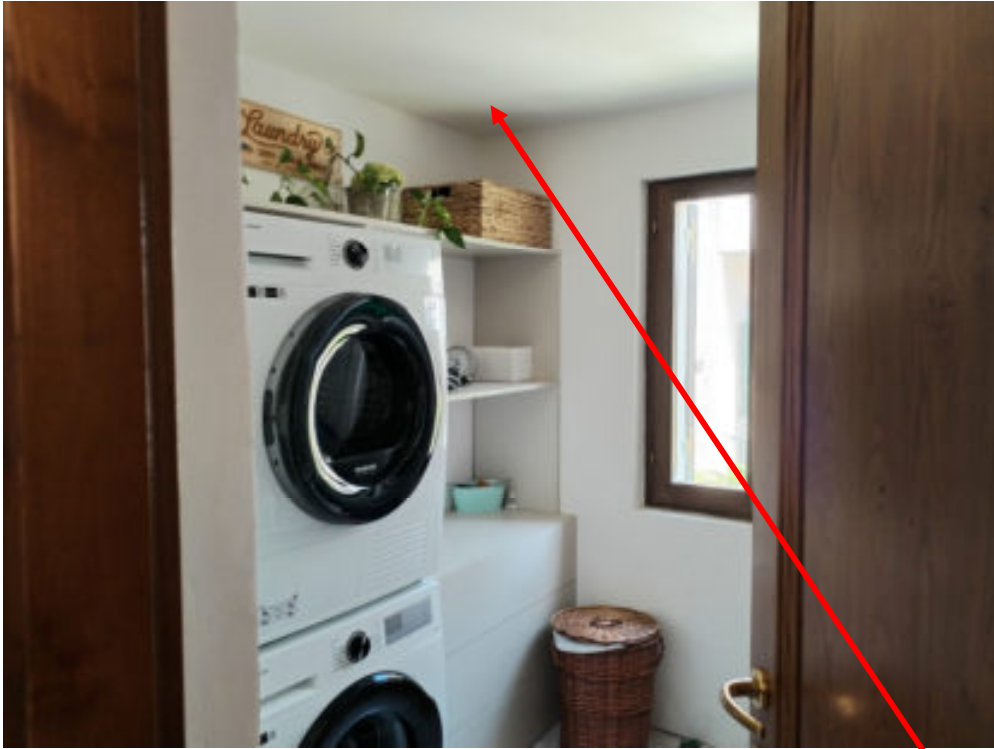
Foto n°14: interno della lavanderia al piano rialzato – particolare di tracce di umidità -

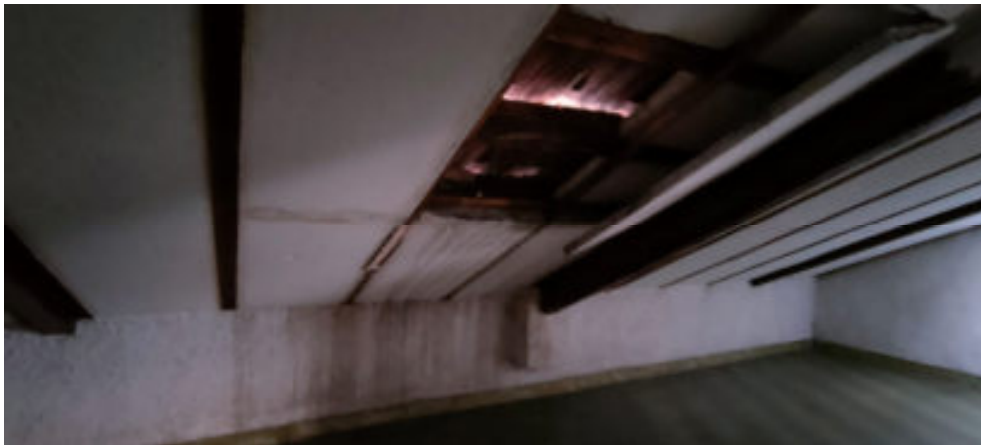
Foto n° 21: particolare del solaio di copertura in legno in precarie condizioni di manutenzione e conservazione (si evidenziano infiltrazioni di acqua)

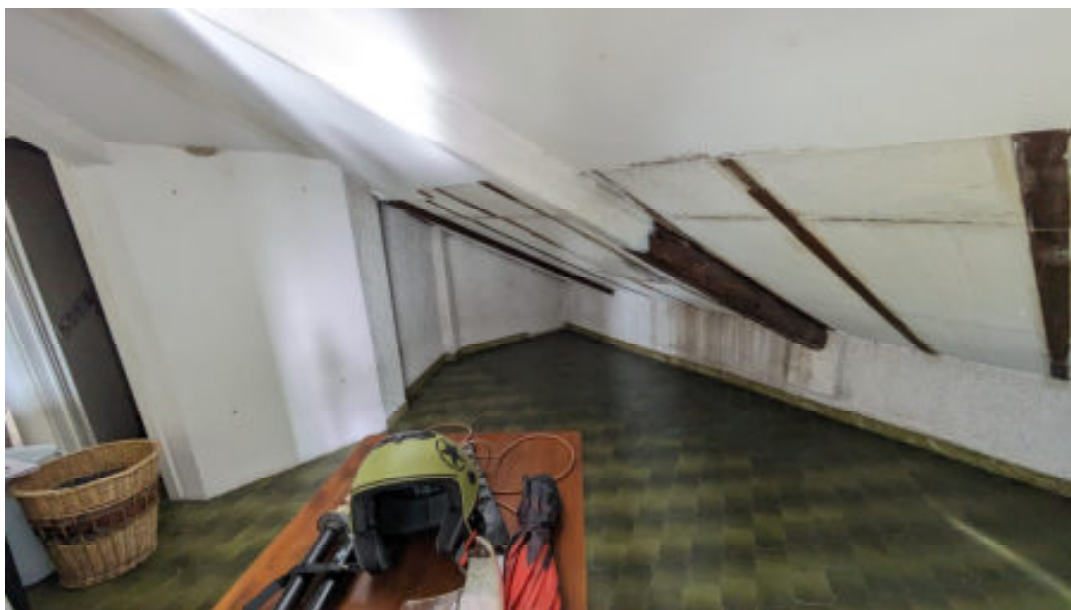
Foto n° 22: particolare del solaio di copertura in legno in precarie condizioni di manutenzione e conservazione

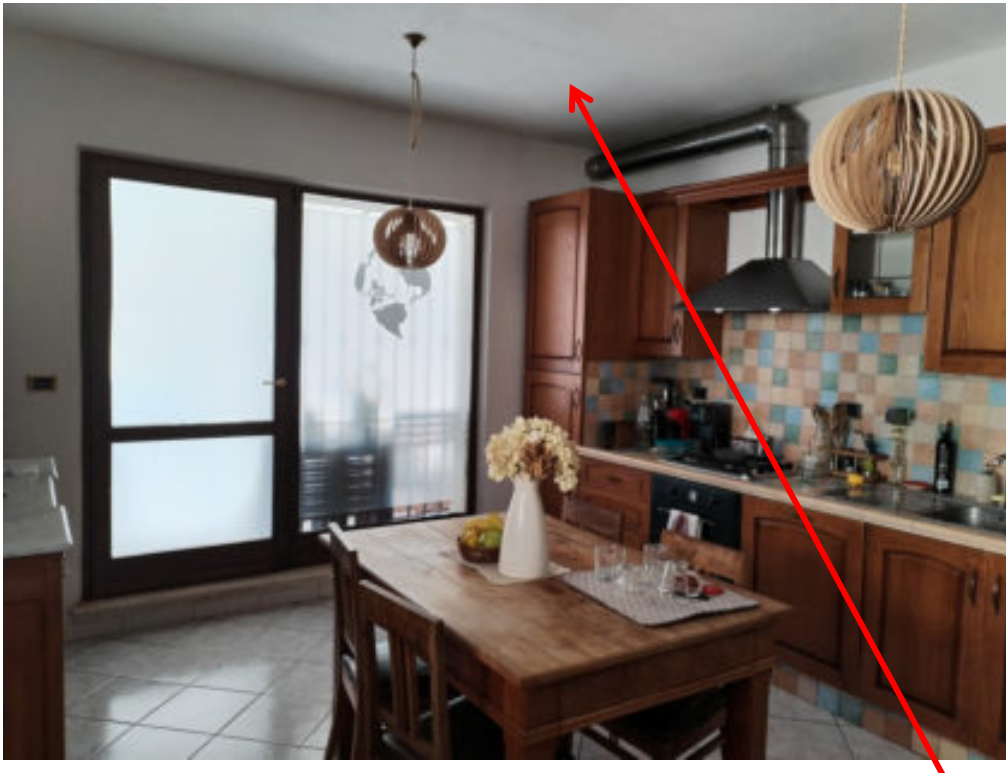
Foto n°25: cucina al piano terra – particolare del soffitto con tracce di umidità -
