Allegato 1
Corredo grafico alla CTU

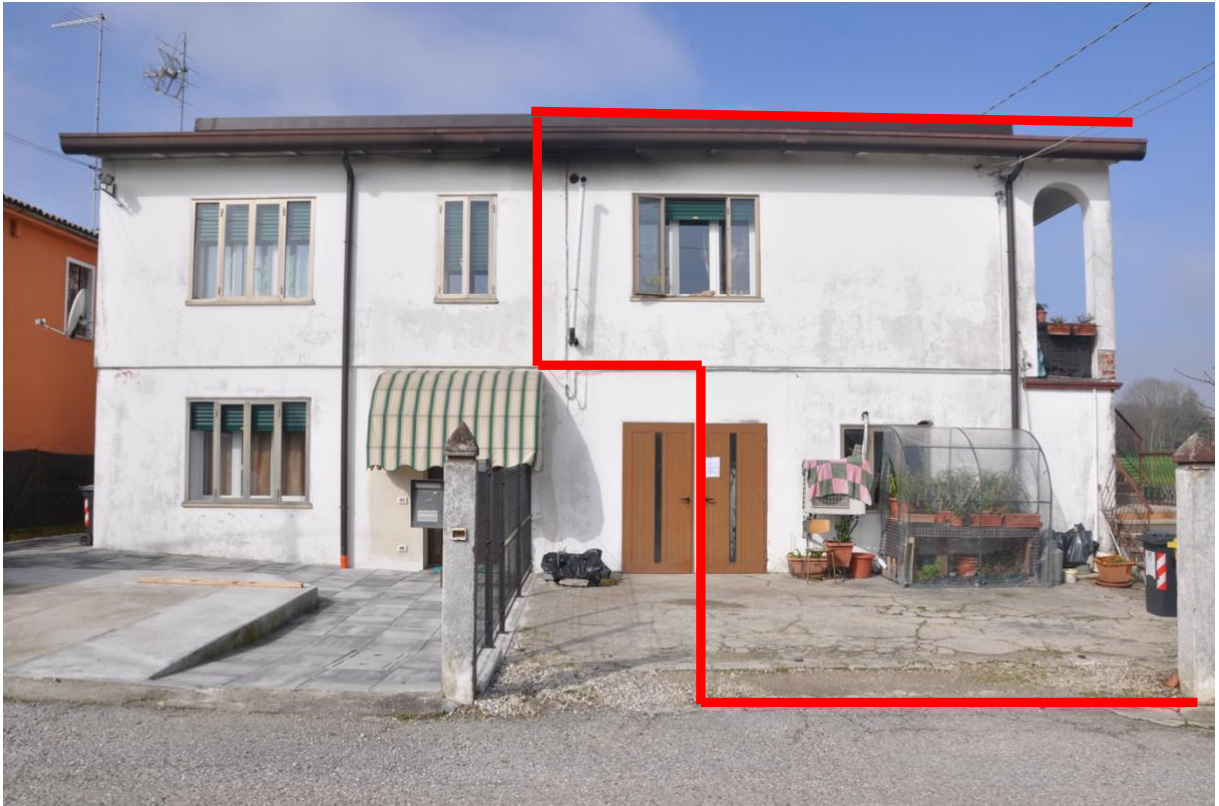
1. Facciata est. A destra la porzione pignorata. La recinzione non individua il confine fra i due cortili (si veda l'allegato 4) sommariamente individuato dalla linea rossa.

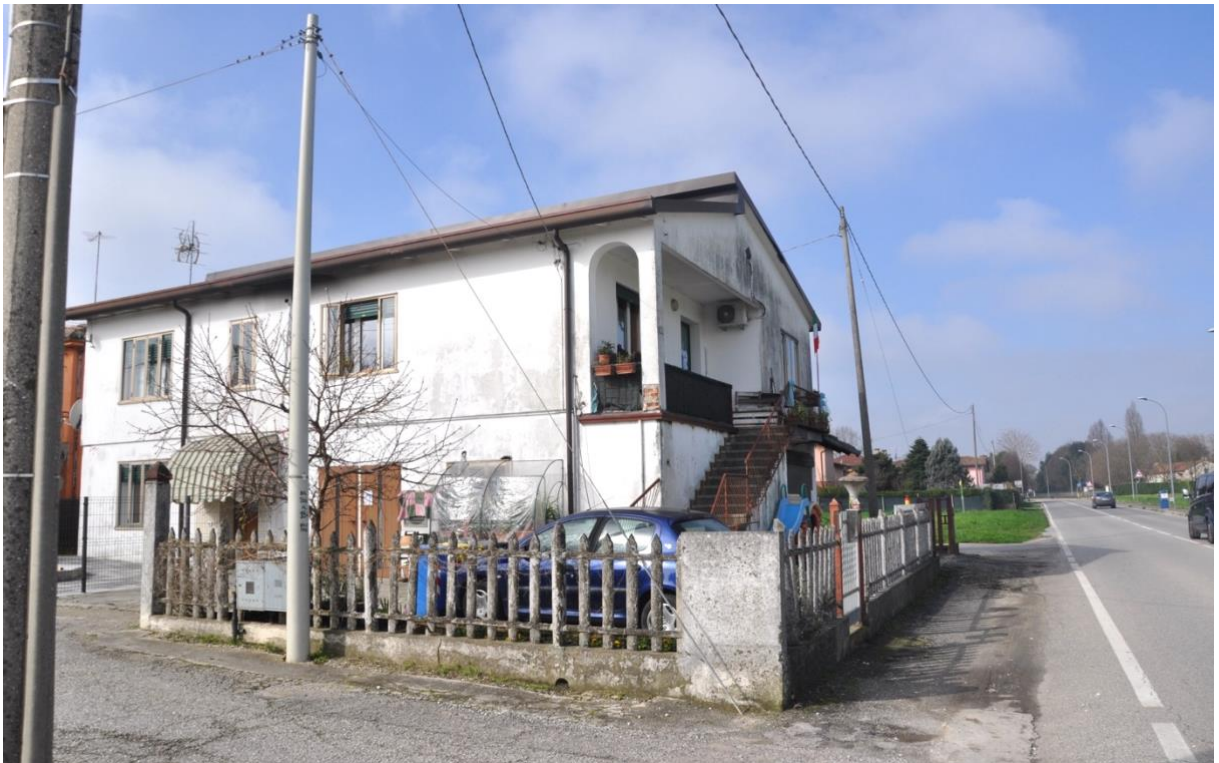
2. Facciata est e nord.

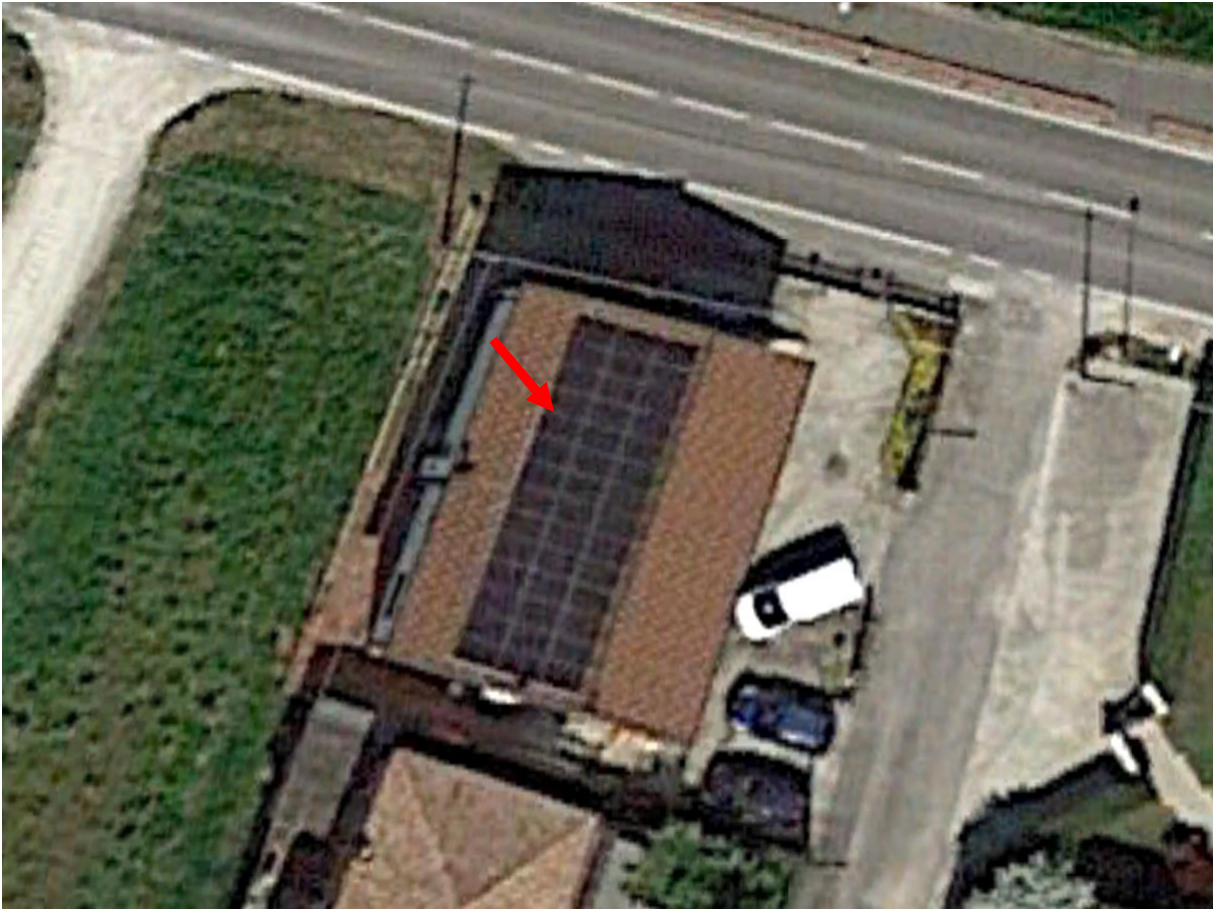
3. Ripresa aerea del 2012 dove si evince la posizione dei pannelli solari.

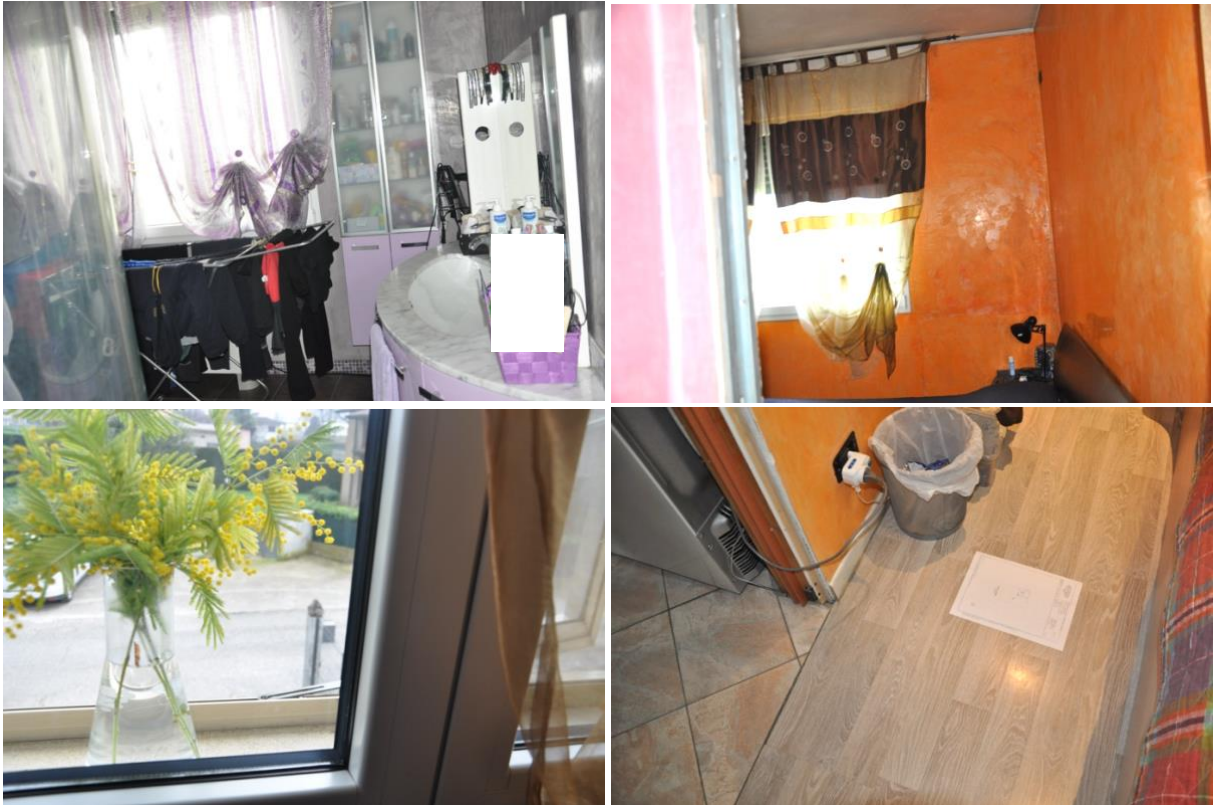
5. Particolare degli interni dell'abitazione (Sub 12).

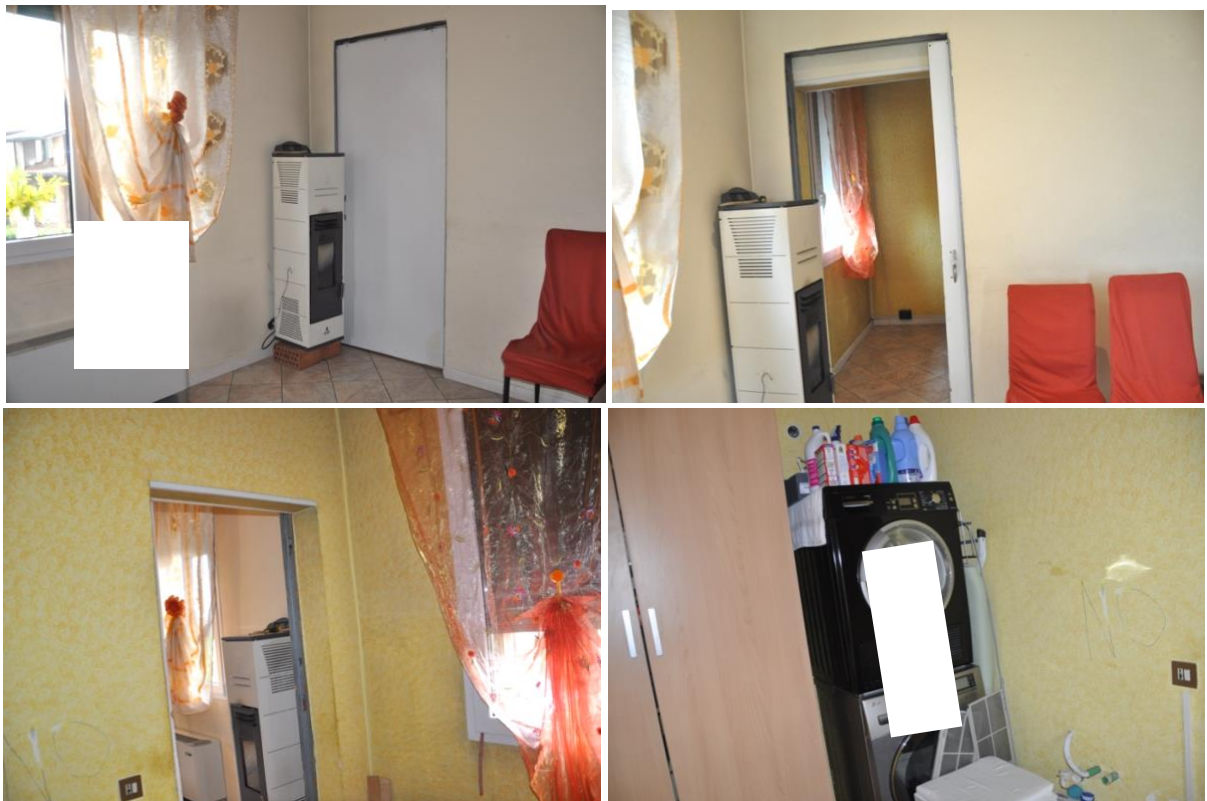
6. Ripostiglio comunicante con l'abitazione (Sub 13).

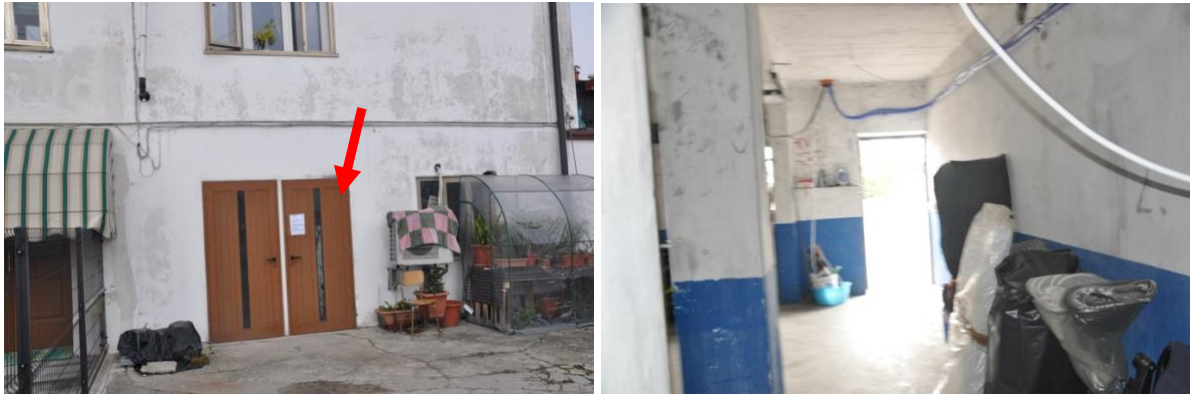
7. Piano terra. Il portone di destra da accesso al magazzino (Sub 14).
Il portone di sinistra al sub 9 di proprietà di terzi, escluso dal compendio in vendita.

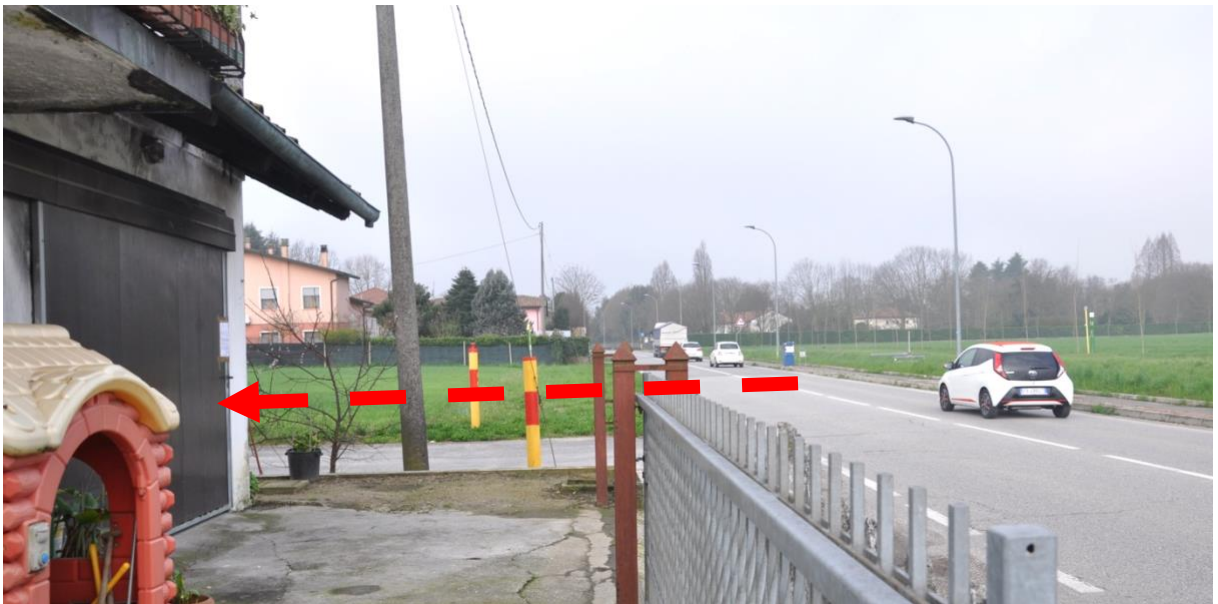
8. Piano terra. Accesso carraio al garage (Sub 11).

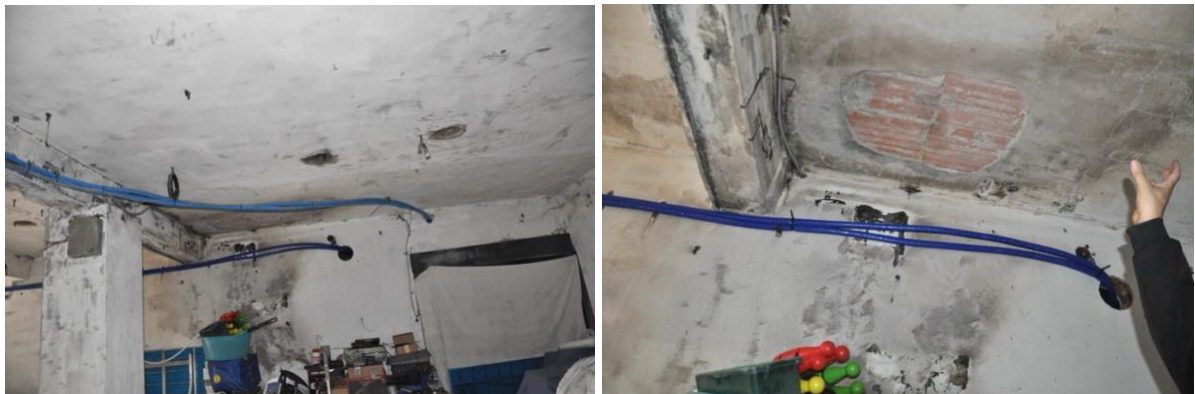
9. Piano terra. La zona dove si è sviluppato l'incendio.
