DIFFORMITA' e VIZI EDILIZI RISCONTRATI
NELL' EDIFICIO OGGETTO DI ESECUZIONE
IMMOBILIARE

Loreggia (PD) - Via Malfattini n. 13

Rif. Es Imm. n. 544/2017

Dicembre 2018

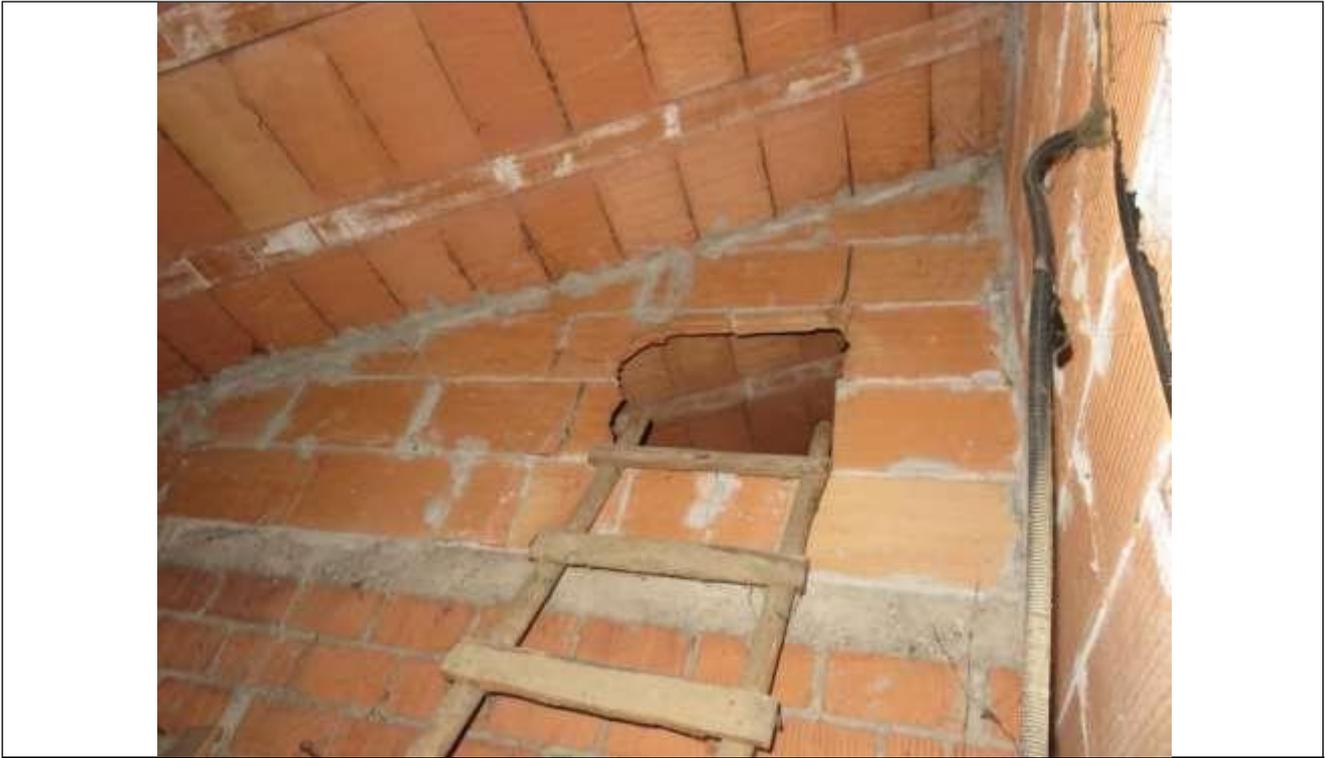
29 Particolare della parete all'interno del bagno –foro utile al passaggio verso il granaio al terno piano;

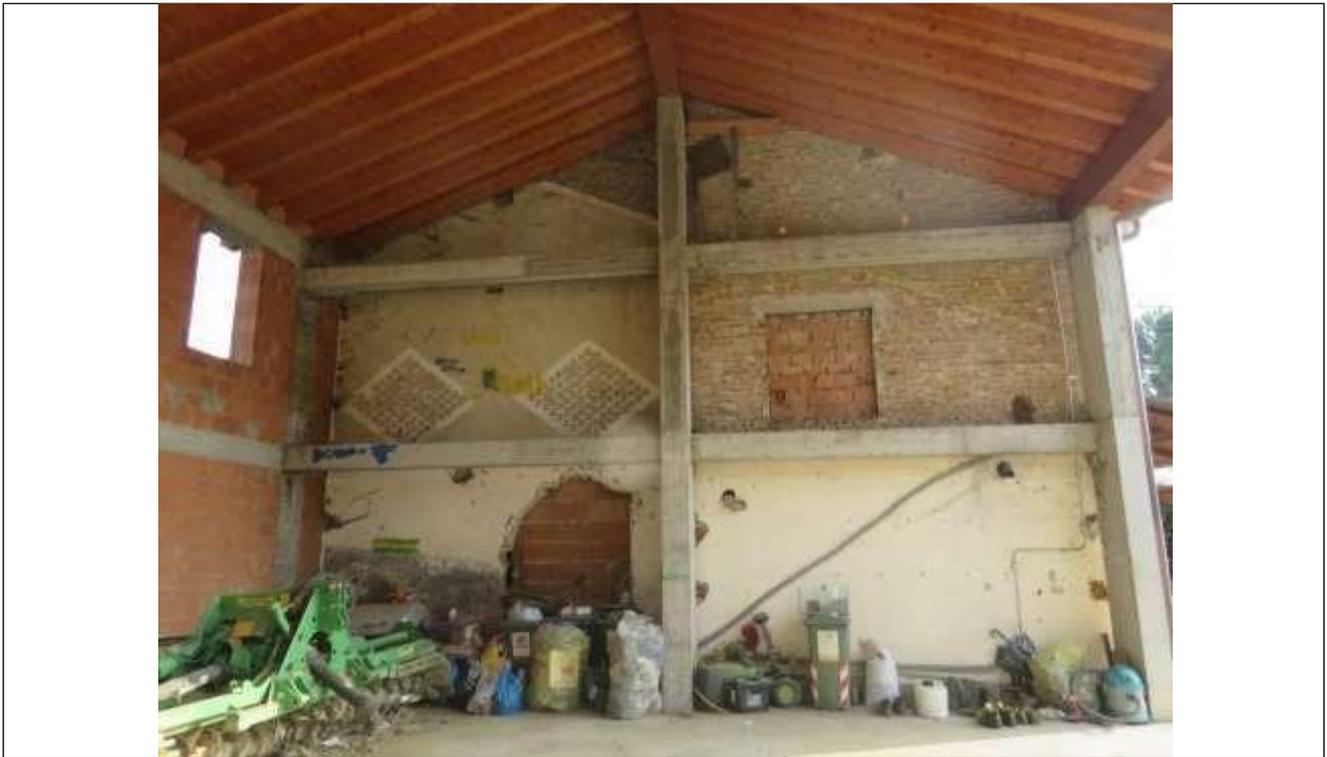
43 Particolare della parete divisoria posta tra l'abitazione e l'annesso rustico;

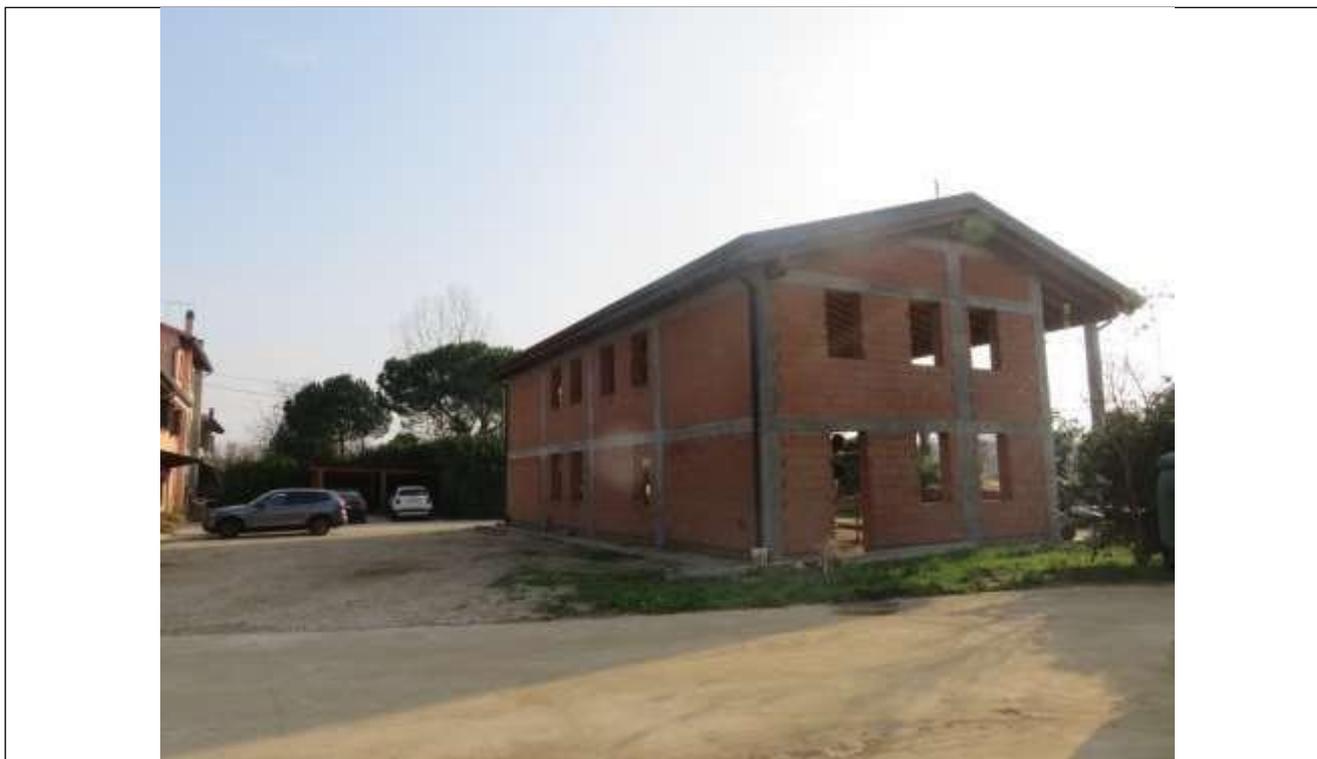
47 Vista dell'annesso rustico, angolo Nord-Ovest si notano le differenti forometrie;

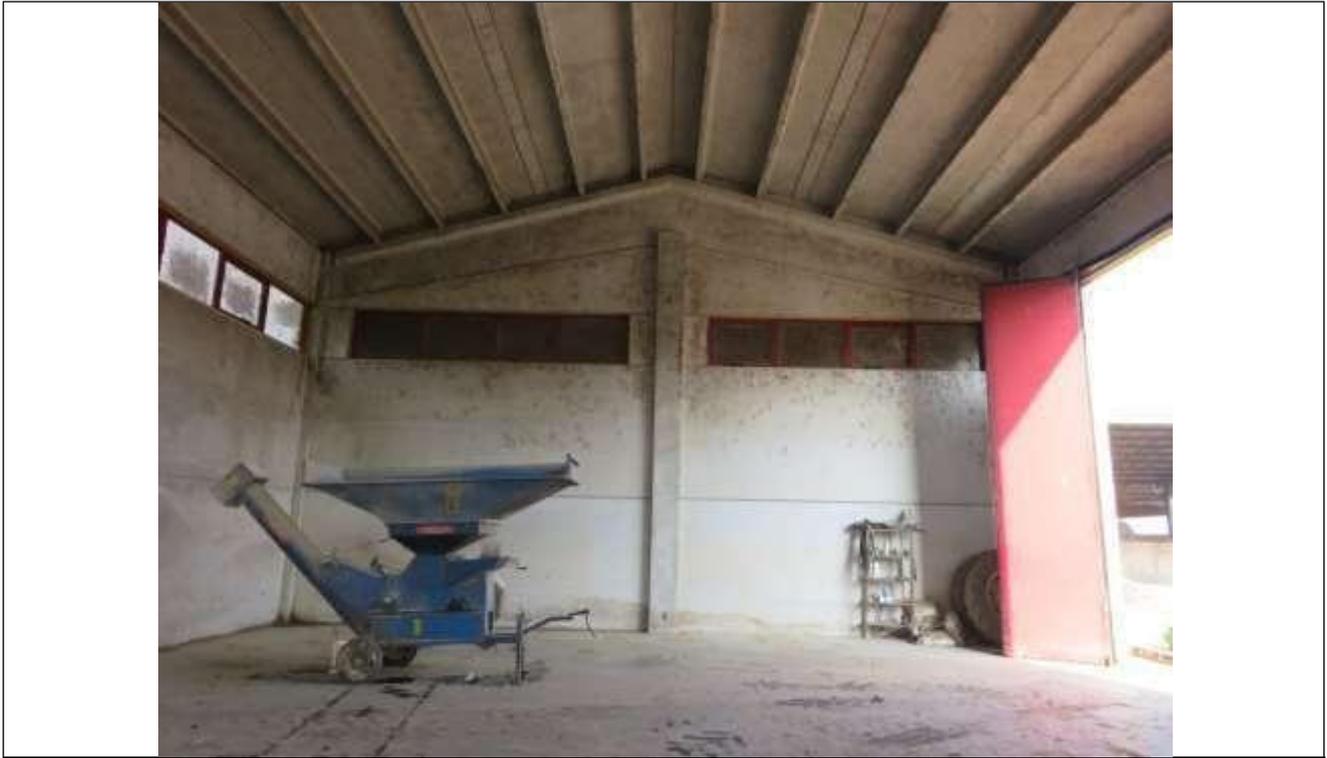
55 Altra vista dell'immobile 4, si nota il nastro di finestre da chiudere come indicato nella pratica edilizia rilasciata;

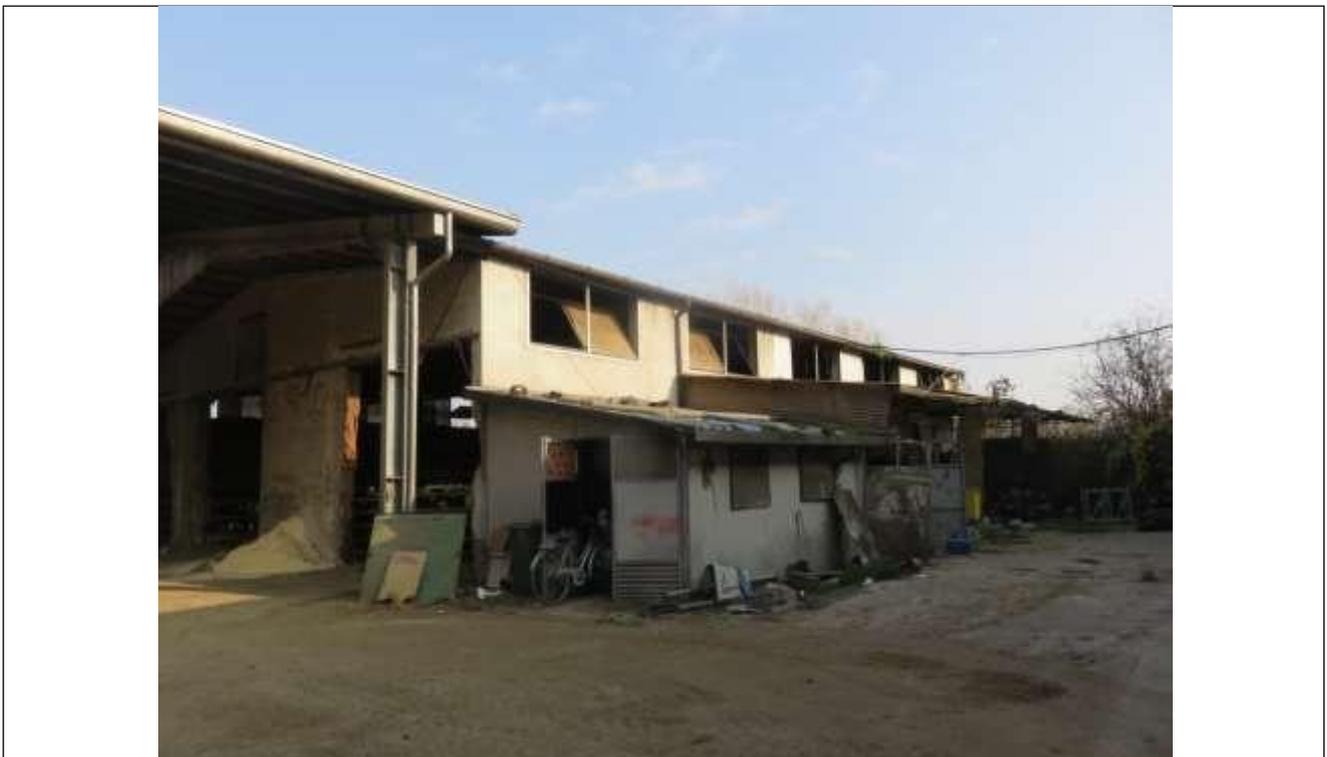
62 Particolare dei manufatti abusivi oggetto di demolizione, addossati al lato Sud del fabbricato adibito a ricovero attrezzi e fienile attualmente stilizzato a ricovero animali;

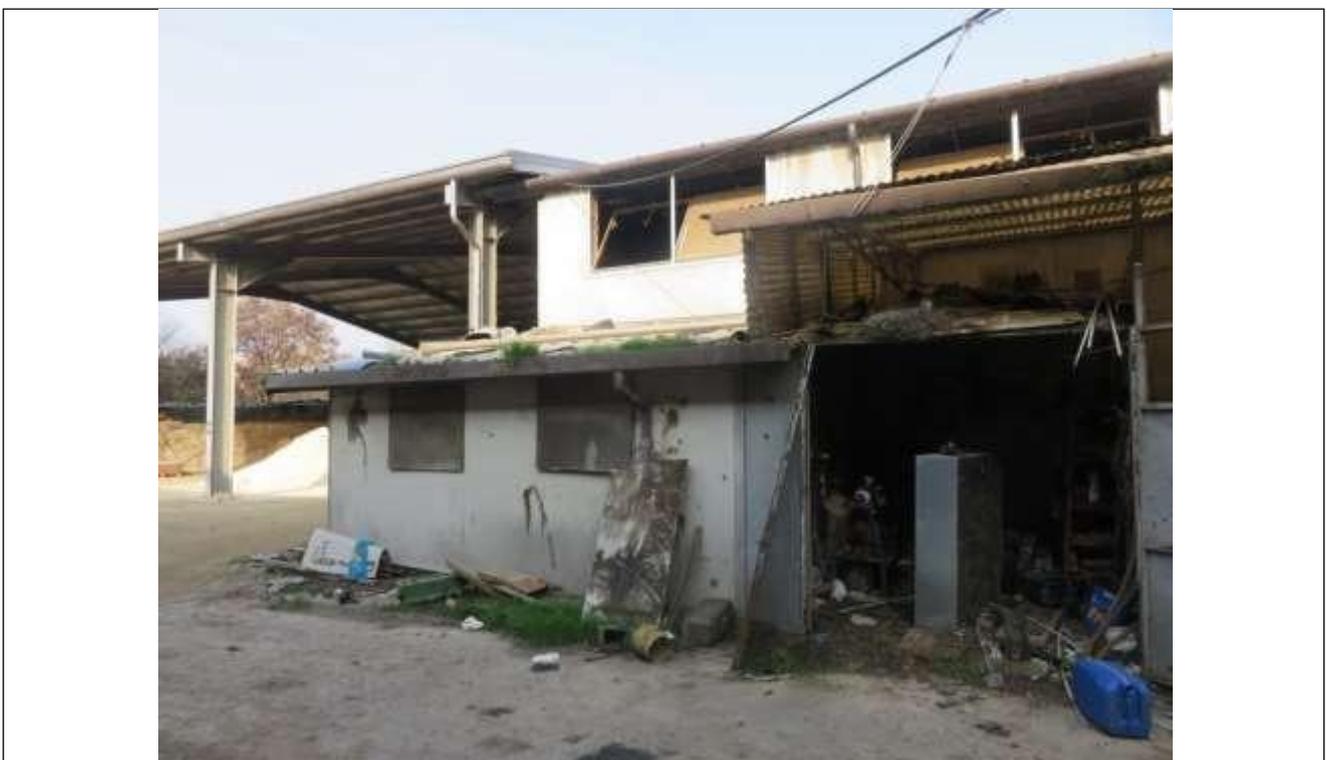
64 Particolare dei manufatti oggetto di demolizione, addossati a sud dell'immobile adibito a ricovero attrezzi e attualmente adibito a stalla;

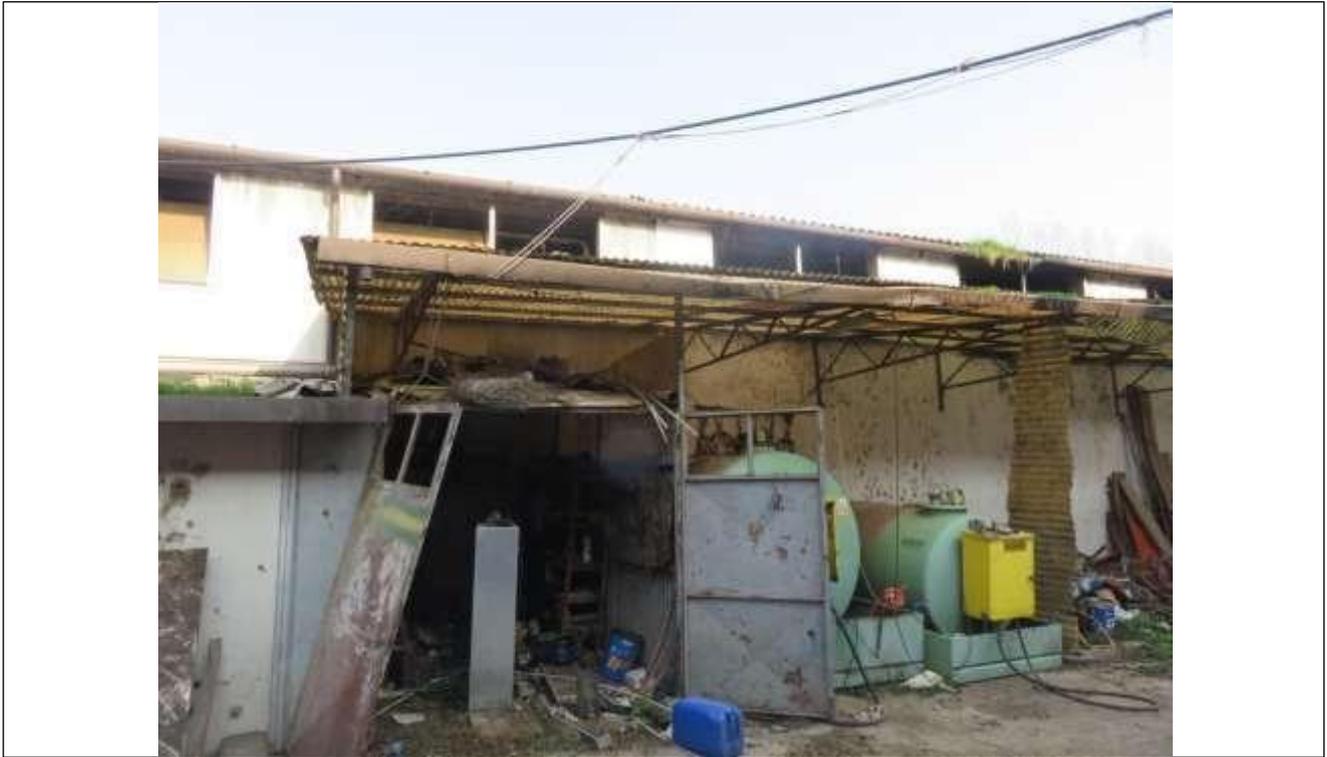
65 Altra vista delle baracche oggetto di rimozione;

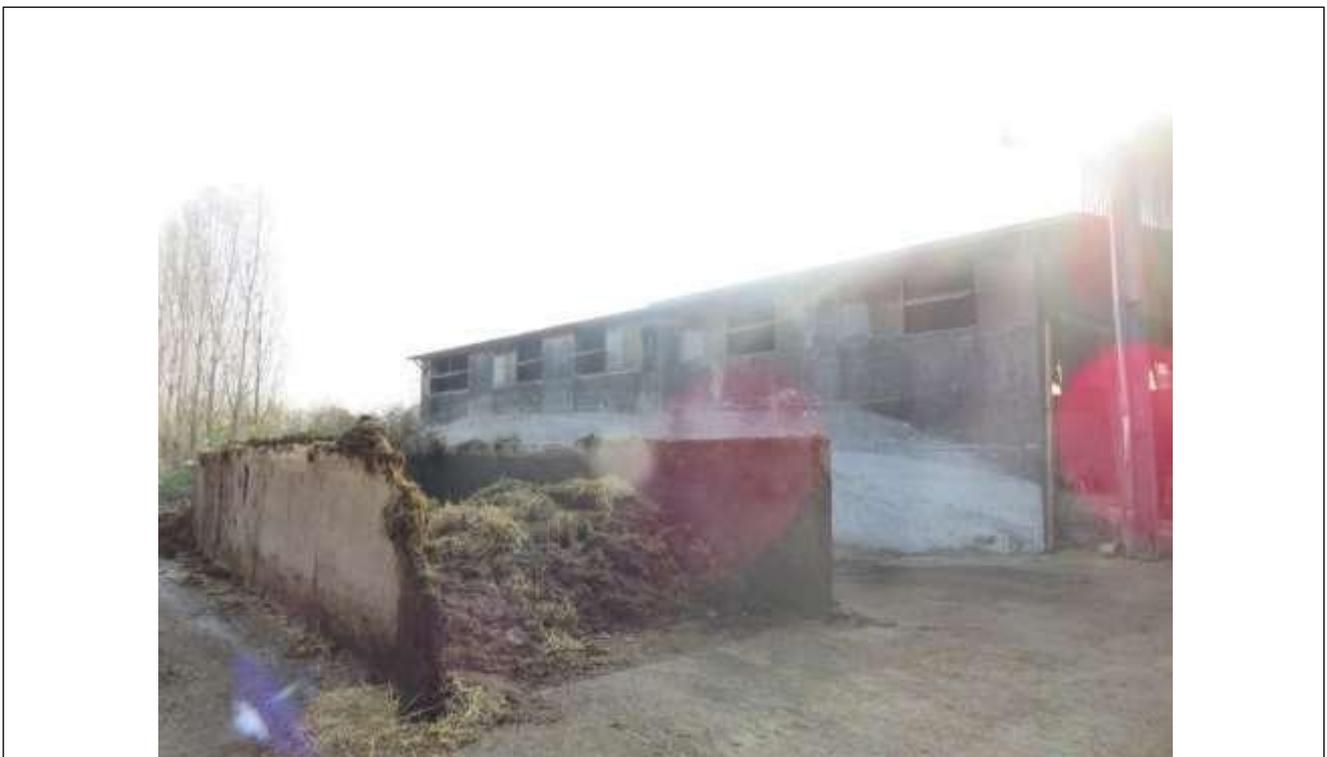
74 Vista della concimaia abusiva costruita in continuità al silo ed oggetto di demolizione;

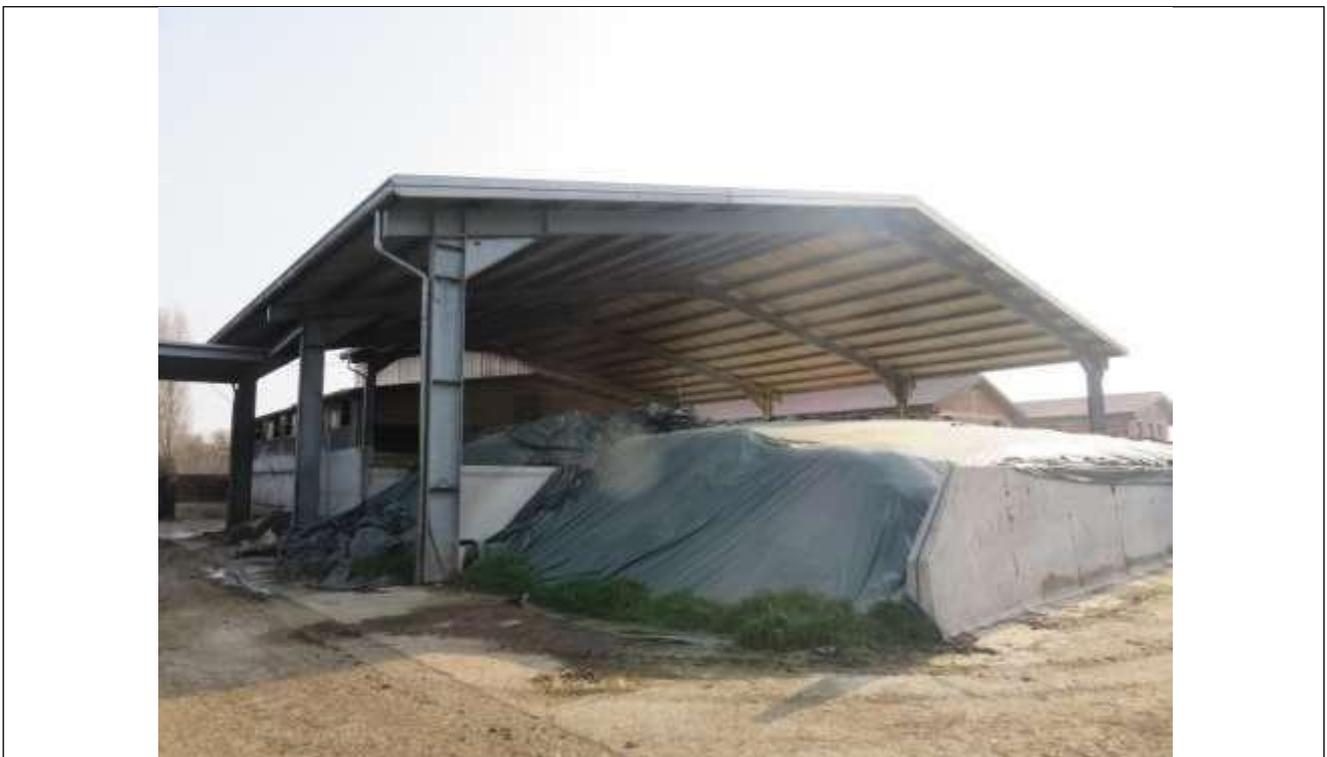
78 Vista dell'immobile 5; particolare della concimaia in parte autorizzata ed in parte oggetto di demolizione;

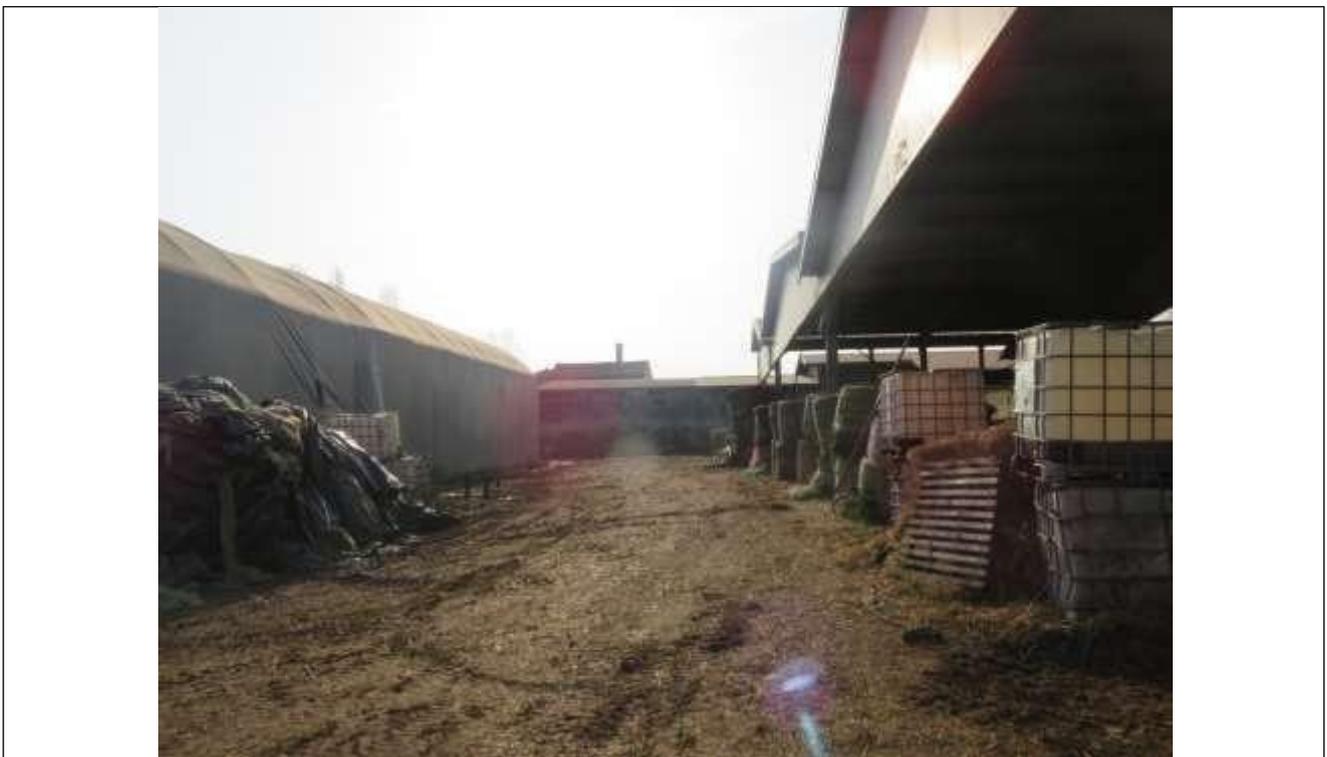
100 Vista dell'area scoperta a Est dell'immobile 6, si nota la mancanza di delimitazione del confine di proprietà;
