EDIFICIO IN VIA FACCIOLATI 37

Giudice Dott. Amenduni RG n. 8458/2016

RELAZIONE STATICA

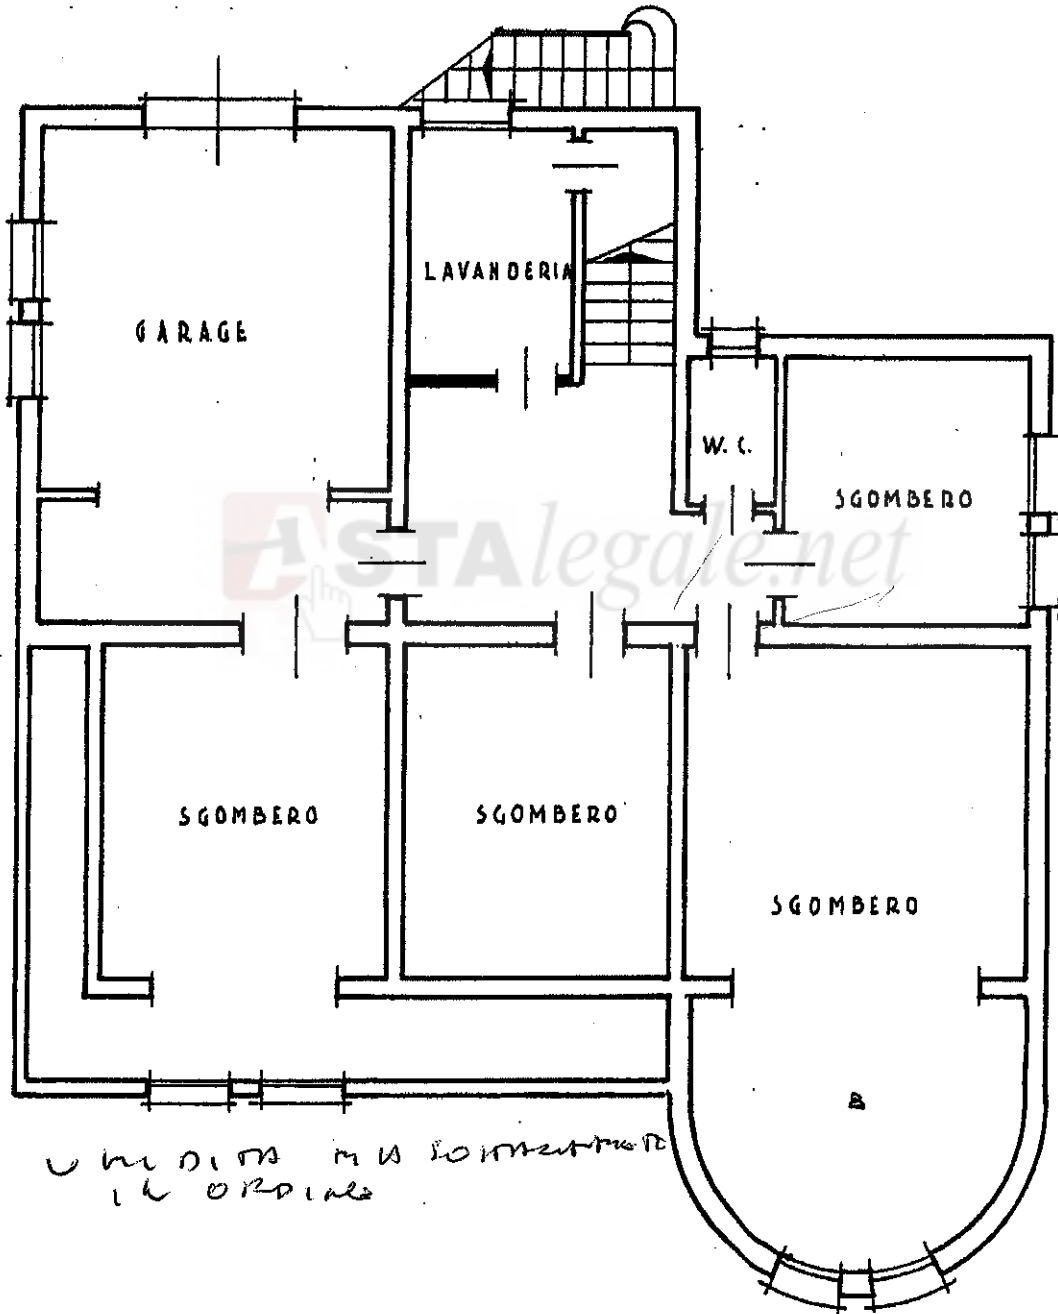
PIANTA PIANO TERRA (SEMINTERRATO)

INTERRATO si sono esaminate le varie stanze effettuando battute su tutti gli intradossi dei solai e controllando le pareti.

I solai appaiono stabili e le pareti non presentano cavillature o lesioni tali da far dubitare della loro stabilità , ovviamente i locali risentono della presenza di umidità, anche di risalita, comunque possono essere visitati senza problemi.

*Unità in A sommersa
in ordine*

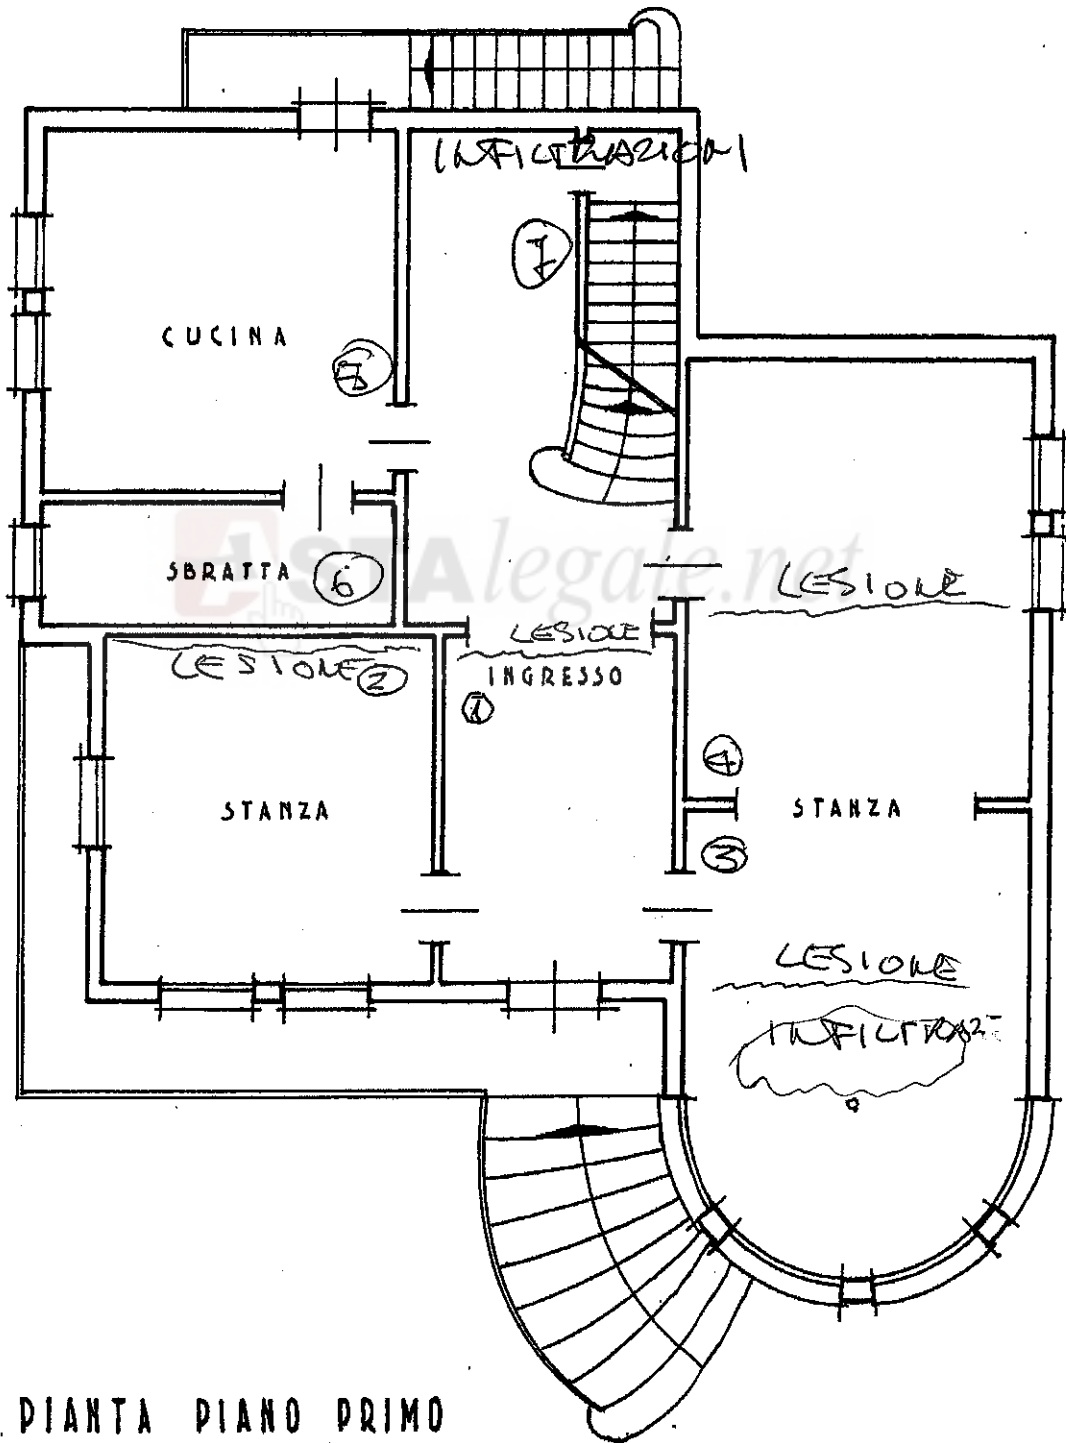
PIANTA PIANO PRIMO
(RISULTATO)

1 INGRESSO Il soffitto è in ordine salvo una lesione con leggero suono a vuoto, comunque attualmente stabile, nella zona indicata in pianta. Può essere visitato.

2 STANZA Si ripete quanto riportato per la zona 1 con lesione rilevata come indicato in pianta, può essere visitata.

3-4 STANZA è presente una importante infiltrazione a soffitto nella stanza 3 nella zona indicata, con presenza di lesione. Si consiglia la visita stando sulla porta. Nella stanza 4 il soffitto è in ordine salvo una lesione con leggero suono a vuoto, comunque attualmente stabile, nella zona indicata in pianta. Può essere visitata.

5 CUCINA il soffitto è in ordine, le pareti sono ricoperte di carta da parati comunque appaiono in ordine, può essere visitata.

6 SBRATTA il soffitto è in ordine, le pareti sono ricoperte di carta da parati, comunque appaiono in ordine, può essere visitata.

7 VANO SCALA sono presenti infiltrazioni dove indicato in pianta, tuttavia non sono state rilevate situazioni di pericolo, può essere visitato.

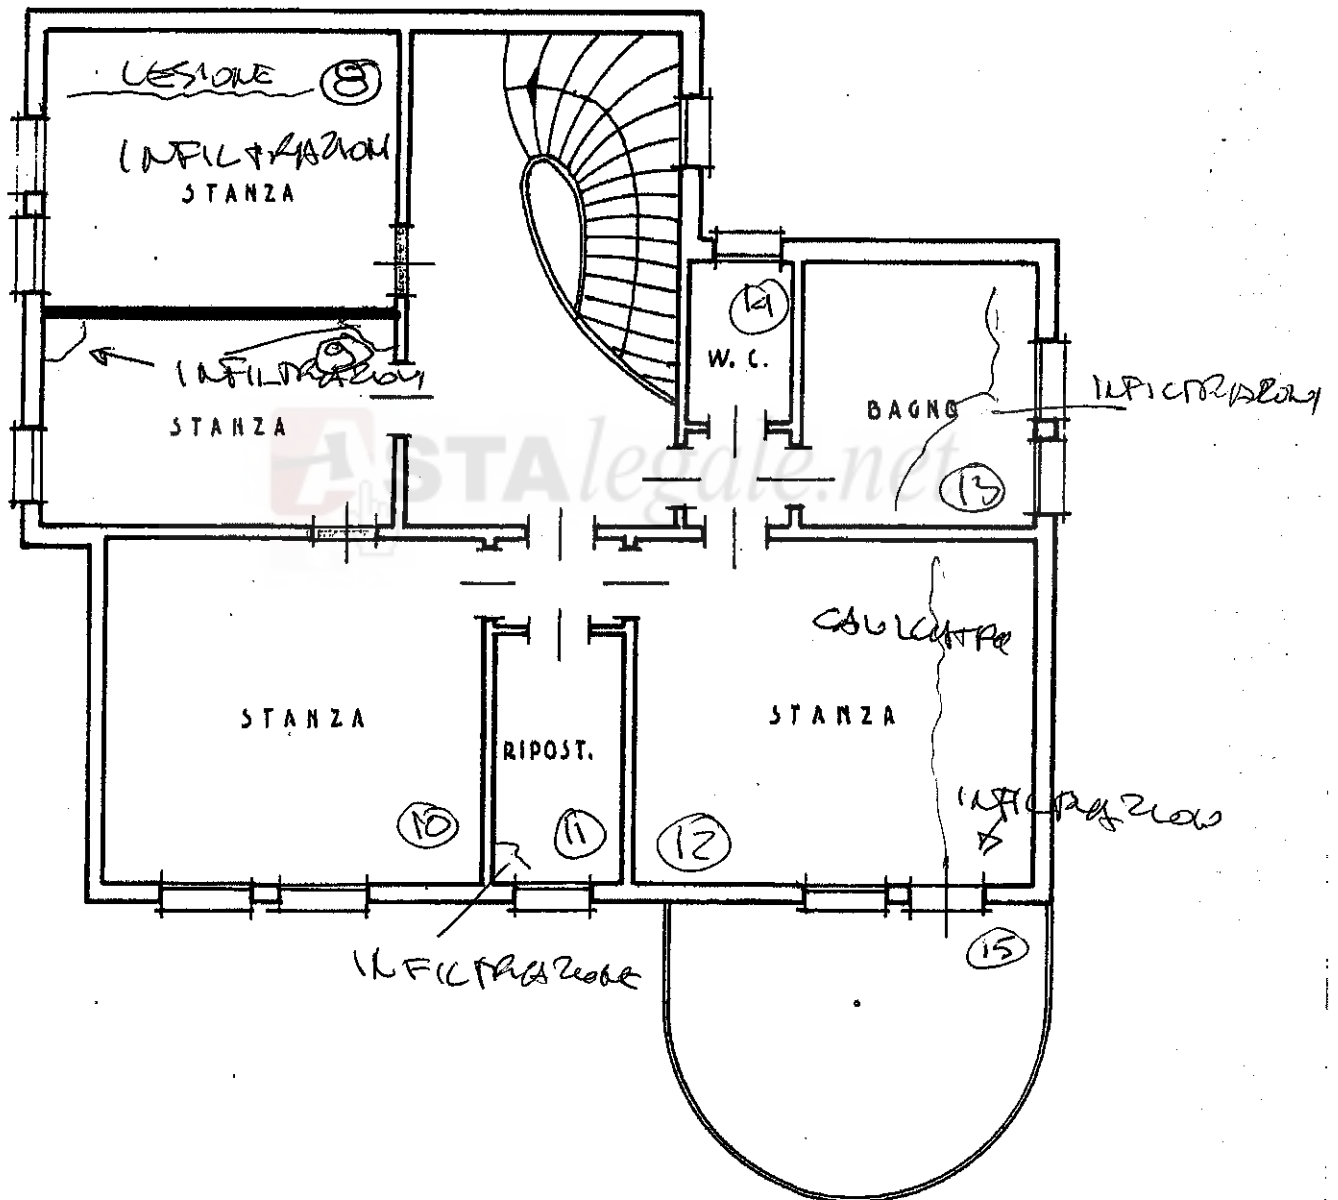
PIANTA PIANO SECONDO

8 STANZA è presente una importante infiltrazione a soffitto nella zona indicata con presenza di lesione, si consiglia la visita stando sulla porta.

9 STANZA sono presenti infiltrazioni a soffitto nelle zone indicate comunque le strutture sono in ordine, può essere visitata.

10 STANZA le strutture sono in ordine, può essere visitata.

11 RIPOSTIGLIO è presente un'infiltrazione a soffitto nella zona indicata, comunque le strutture sono in ordine, può essere visitato.

12 STANZA è presente una infiltrazione a soffitto nella zona indicata con presenza di lesione, si consiglia la visita evitando la zona indicata, meglio se stando sulla porta.

13 BAGNO è presente una infiltrazione a soffitto nella zona indicata con presenza di lesione, si consiglia la visita evitando la zona indicata, meglio se stando sulla porta.

14 WC Qualche cavillatura modesta a soffitto, le strutture sono però in ordine, può essere visitata.

15 TERRAZZO con riferimento alla sottostante stanza 3 meglio evitare l'accesso.
