TRIBUNALE DI BARI

INTEGRAZIONE

Perizia dell'Esperto ex art. 568 c.p.c. Arch. Cipriano Osvaldo,

Esecuzione Immobiliare 181/2022 del R.G.E.

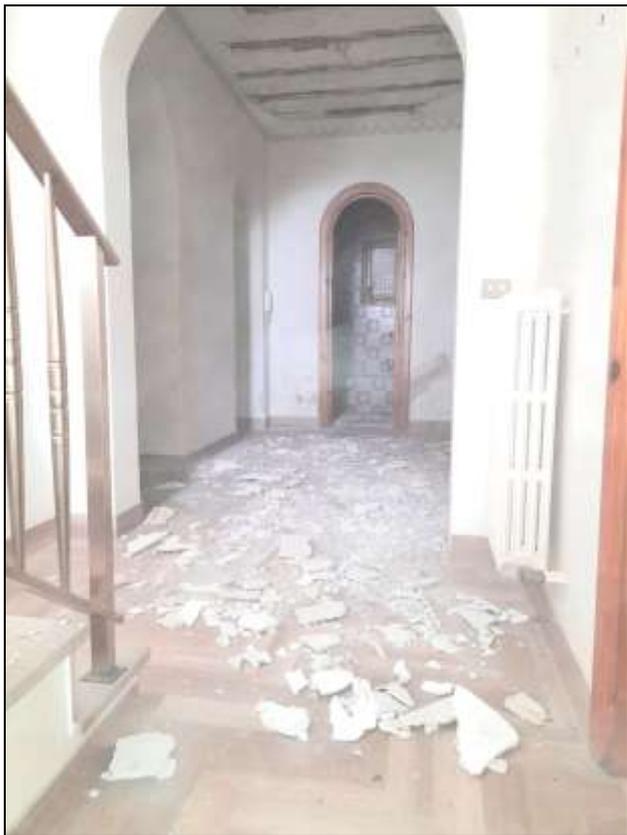
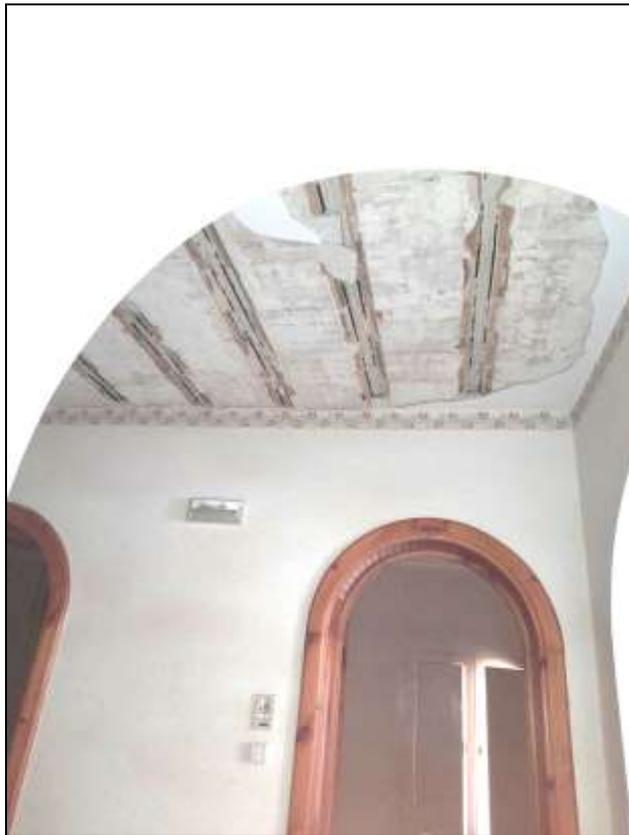
CORRIDOIO D'INGRESSO

L'appartamento è inagibile a causa del soffitto pericolante in seguito allo **sfondellamento** dell'intradosso del solaio di copertura in latero-cemento, per ingenti infiltrazioni d'acqua piovana nella struttura dovute a probabili difetti costruttivi e incuria.

La maggior parte del solaio di tutta la casa è ormai deteriorato senza lo strato d'intonaco con tutti i fondelli dei travetti spaccati insieme alle pignatte in argilla, inoltre i ferri d'armatura dei travetti sono scoperti, completamente ossidati o spezzati sui $\frac{3}{4}$ della superficie.

La pavimentazione dei vari ambienti è coperta da calcinacci, bezzi di barre metalliche arrugginite e detriti di varie dimensioni distaccati dal soffitto, soprattutto nelle stanze poste sulla destra del corridoio d'ingresso principale.

Per limitare al minimo i costi d'intervento all'interno dell'immobile al fine di permettere almeno una parziale visitabilità, essendo improbabile un crollo del solaio nell'immediato, si può prevedere di **puntellare e mettere in sicurezza dalla caduta di calcinacci dall'alto almeno il corridoio d'accesso centrale all'appartamento (20 mq)**, su cui si affacciano le porte d'ingresso alle varie stanze e la scala.

Dopo il puntellamento del soffitto bisognerà fissare delle tavole di **parapetto** in corrispondenza dei 6 vani porta lungo i muri perimetrali del corridoio, montati dal lato stanza a un'altezza di 50 e 100 cm dal pavimento, **per consentire il solo affaccio dei visitatori.**

1. *Puntellamento solaio del corridoio (9 x 2,10 m):*
Noleggio di puntello metallico regolabile articolato alle estremità, con altezza fino a 3,6 m dal piano di appoggio, e sovrastante prima orditura costituita da morali di abete per il sostegno provvisorio di pannelli di legno spessi almeno 2 cm, compreso montaggio e smontaggio.
 - n.50 puntelli x 20 € = € 1.000,00 +iva (1° mese)
 - n.50 x 3€/mese = € 150 al mese (mesi successivi)
2. Fornitura e montaggio n.6 *parapetti in tavole di legno* € 160,00
3. Fornitura n. 3 *caschetti protettivi* da cantiere € 40,00
