TRIBUNALE DI ASCOLI PICENO
Cancelleria Fallimentare

Oggetto: **integrazione** valore di stima di n°2 villette di tipologia a schiera di proprietà della società Immobiliare Tortoreto 94 Srl in liquidazione.
Richiedente: Procedura Fallimentare società "Grillo di Gasperi Giovanni e C. Srl".
Giudice Delegato: Dott. Raffaele Agostini.
Curatori: Dott. Alberto Fanesi – Dott. Giorgio Marilungo.

Ad integrazione della relazione redatta in data 16/02/2018, il sottoscritto Stefano Simonetti, iscritto al Collegio dei Geometri e dei Geometri Laureati di Ascoli Piceno al n° 787, relaziona quanto segue.

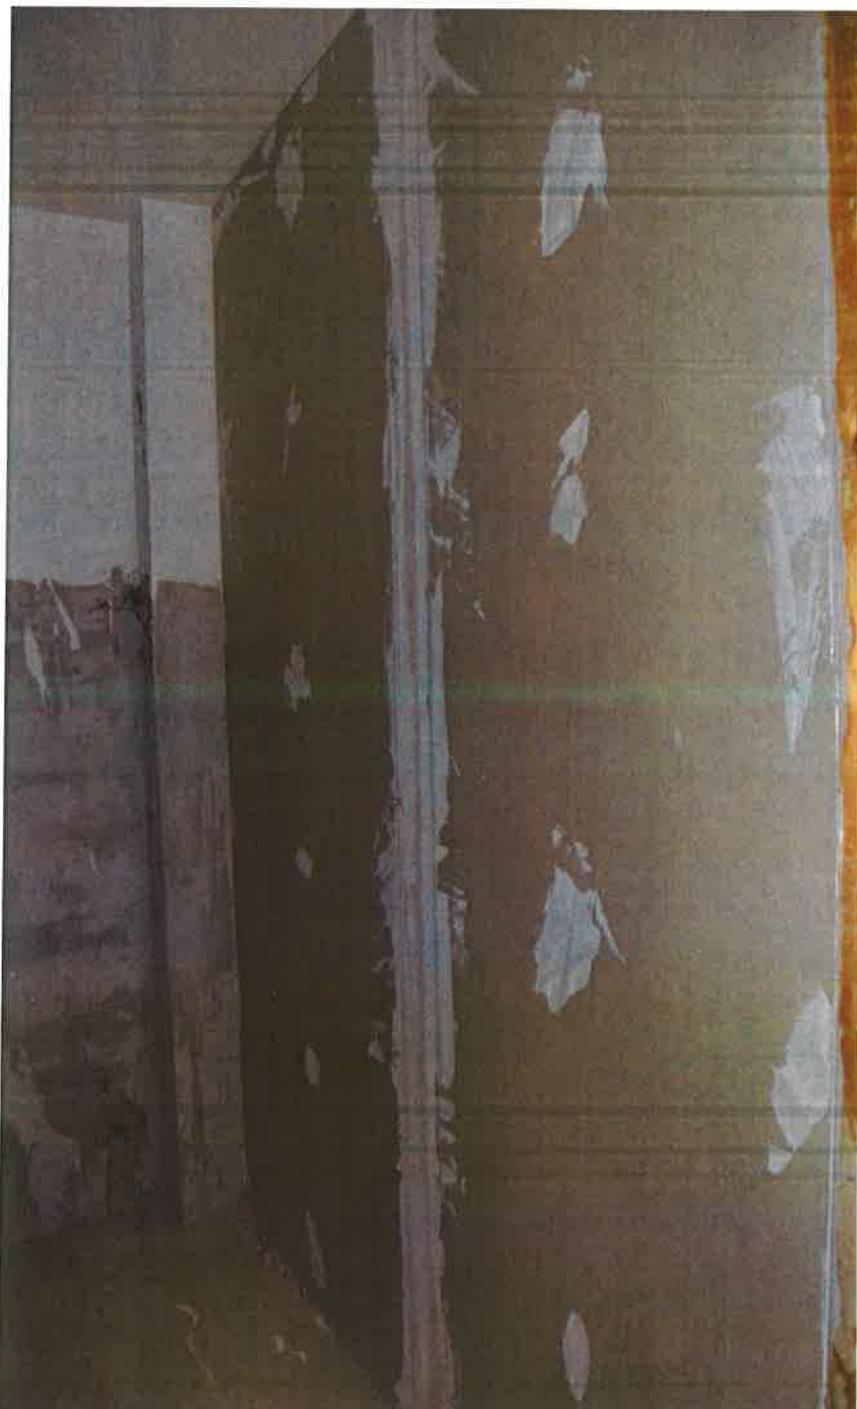
Foto n° 1:

- una diversa ripartizione interna del locale autoclave posto al piano interrato ampliato a discapito dell'attigua cantina;
- il terrapieno di progetto in corrispondenza della corte lato nord risulta rimosso, con conseguente aumento di cubatura;
- il vano scala risulta composto da una pedata in più in corrispondenza della rampa di arrivo (da n° 2 a n° 3 pedate).

vista interna piano interrato (catastalmente S2°) del locale autoclave (adattabile a wc) con demolizione del divisorio in muratura a confine con il locale attiguo destinato a cantina, ripristinato in cartongesso.

- terrapieno ripristinato con blocchetti portanti in cemento a faccia vista e non con muri in elevazione in cemento armato;
- divisorio ripristinato con elementi in cartongesso e non in muratura.

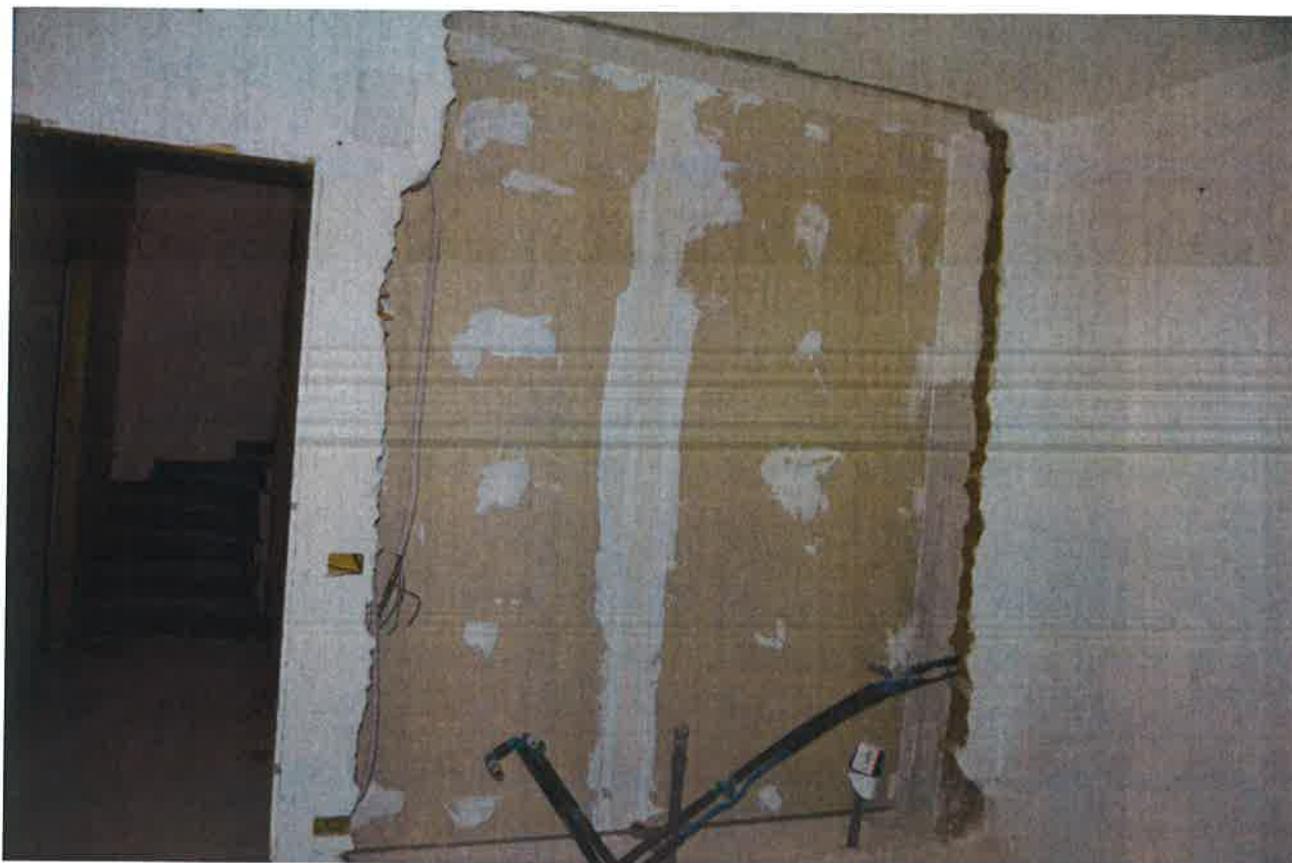
Foto n° 2: vista interna stesso divisorio demolito dal locale cantina.

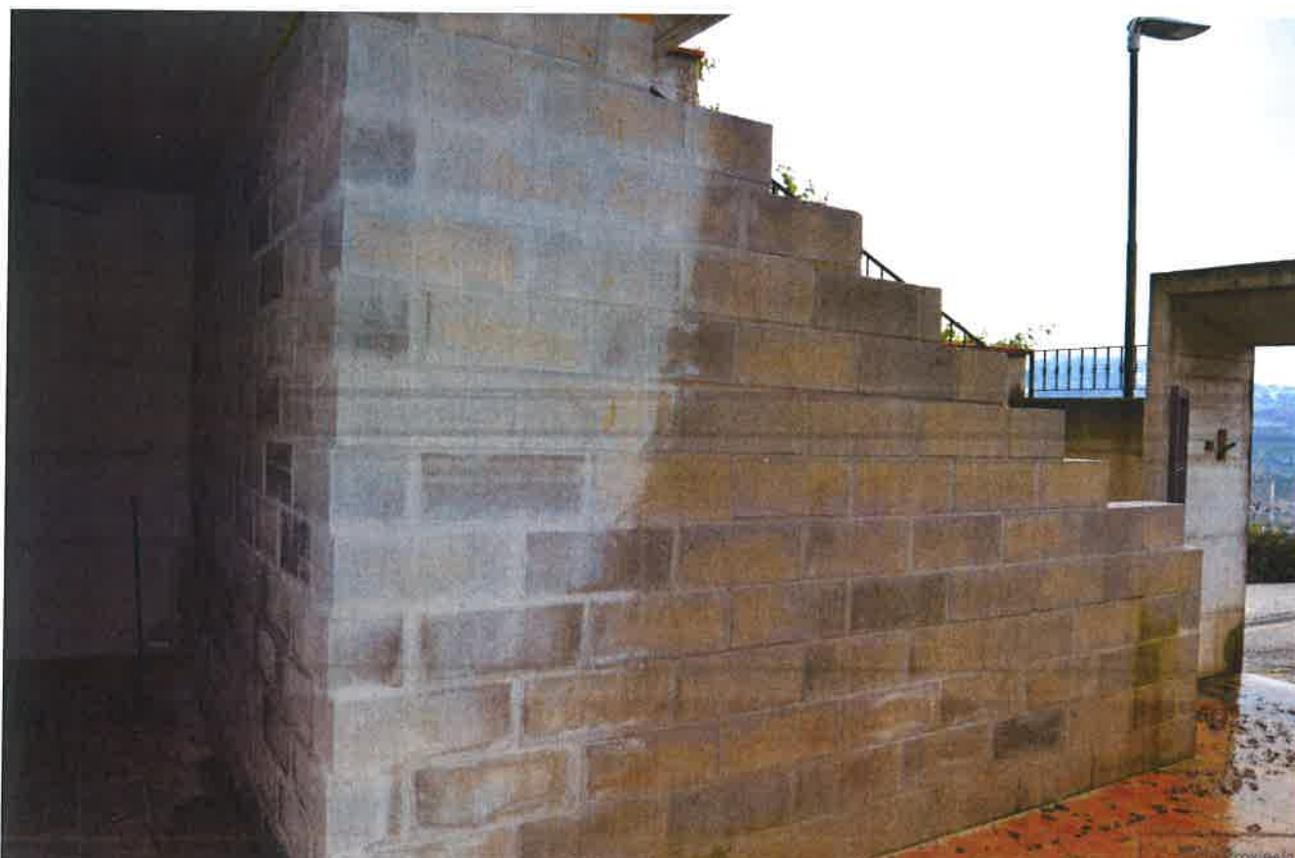
Foto n° 3: vista nuovo terrapieno su corte esterna realizzato in blocchetti in cemento.

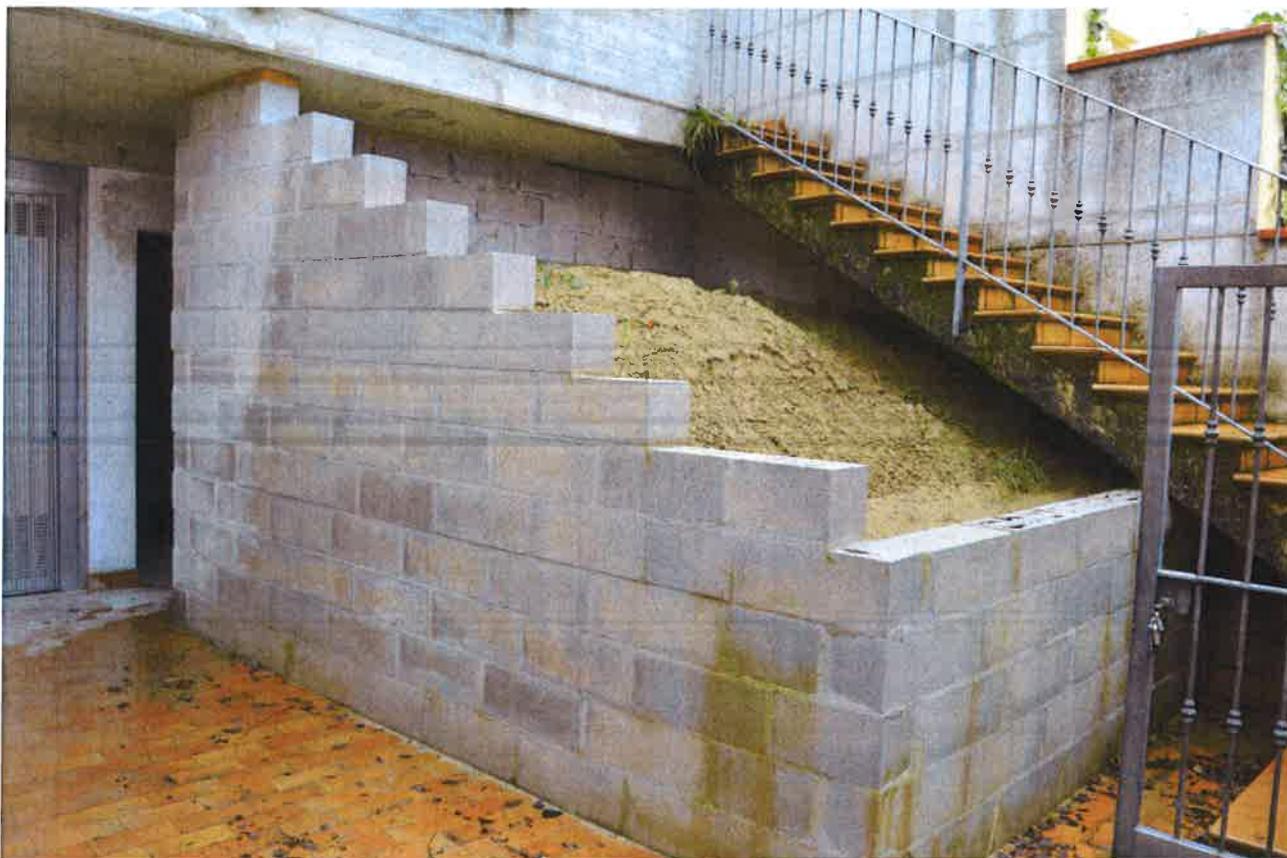
Foto n° 4: vista nuovo terrapieno su corte esterna (lato nord) realizzato in blocchetti in cemento.

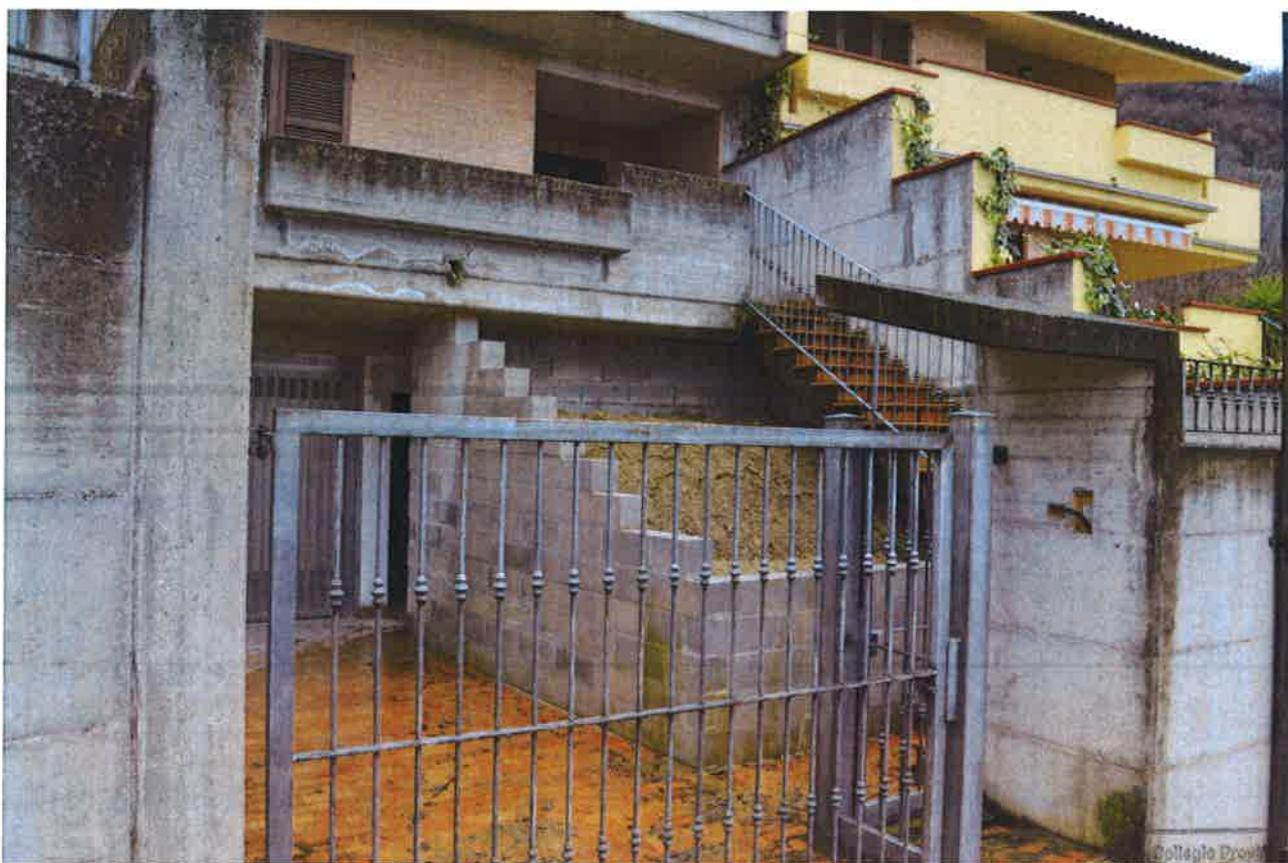
Foto n° 5: vista esterna.

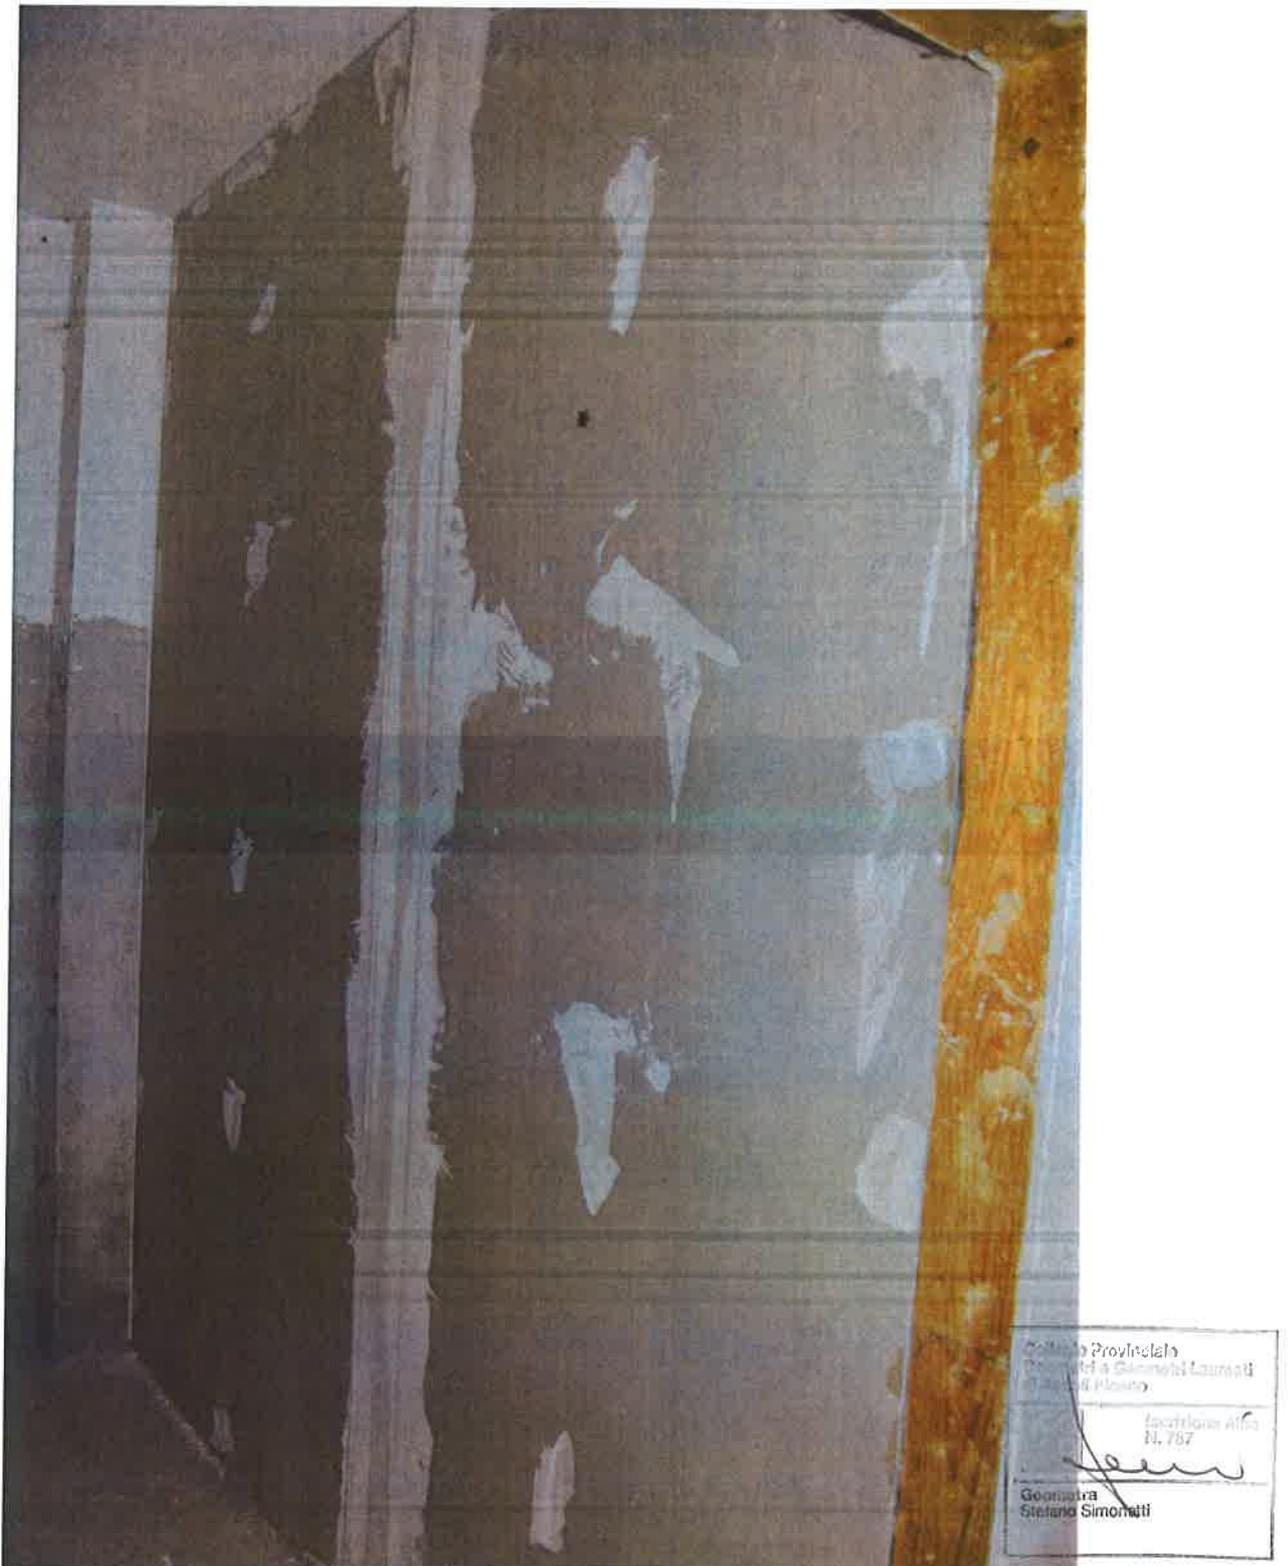
Foto n° 6:
vista interna piano interrato (catastalmente S2°) del locale autoclave (adattabile a wc) con demolizione del divisorio in muratura a confine con il locale attiguo destinato a cantina, ripristinato in cartongesso.

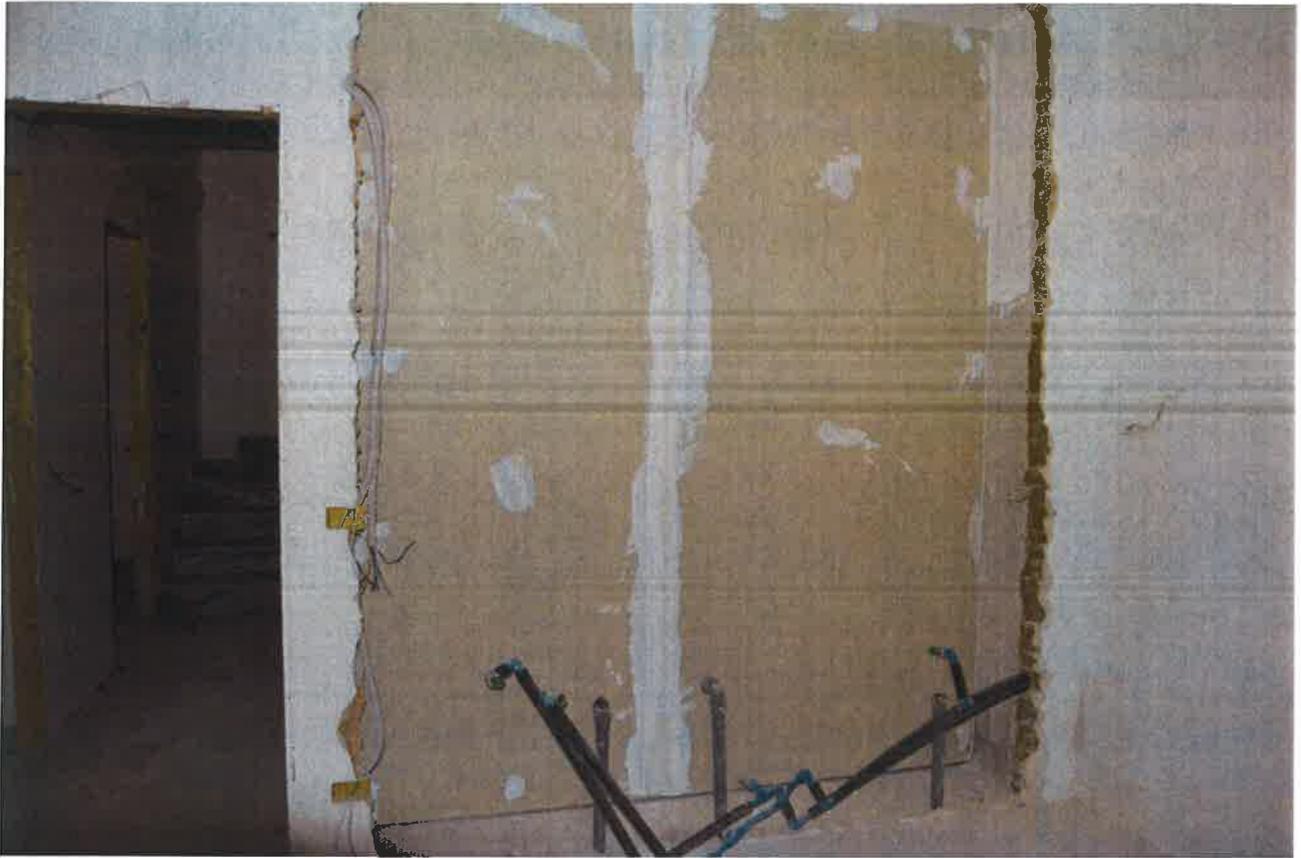
Foto n° 7: vista interna stesso divisorio demolito dal locale cantina.

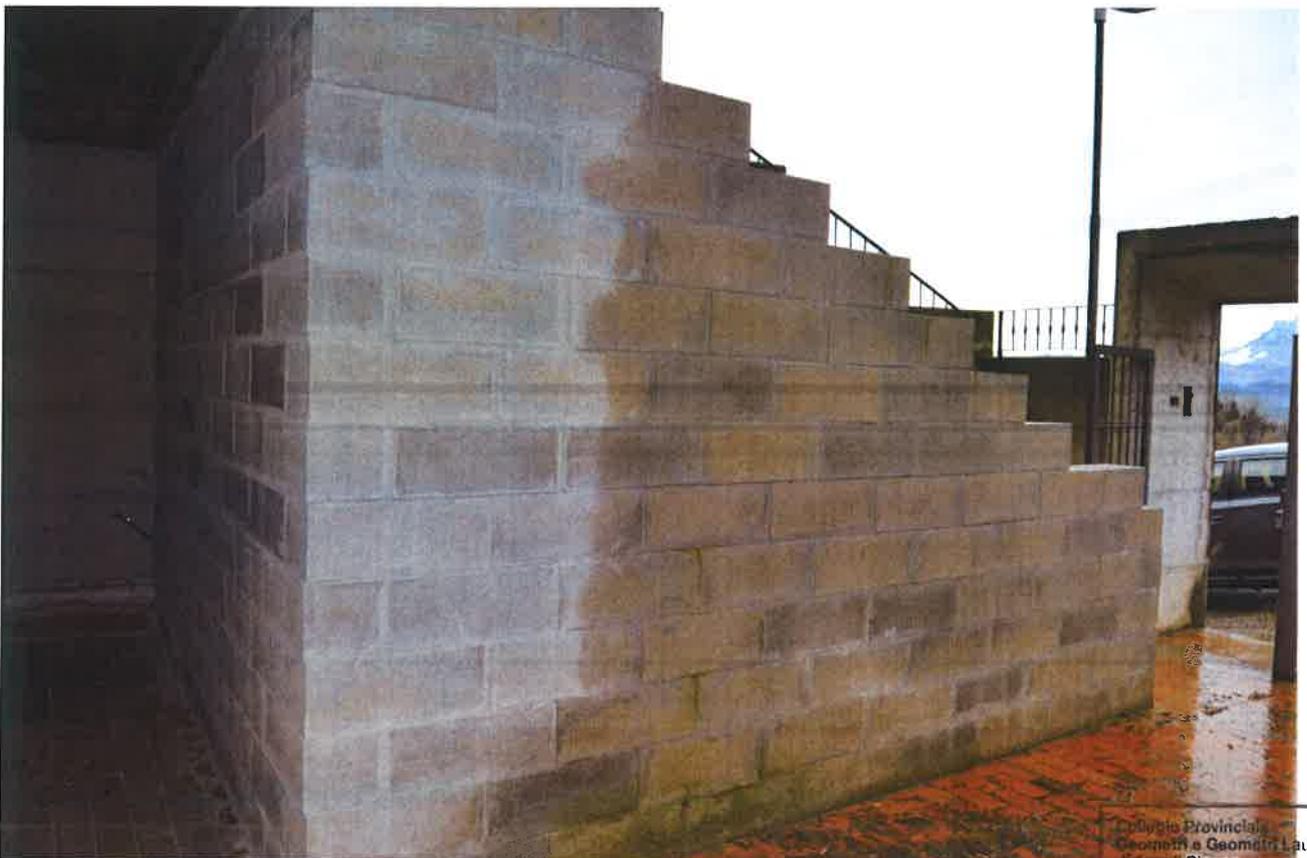
Foto n° 8: vista nuovo terrapieno su corte esterna realizzato in blocchetti in cemento.

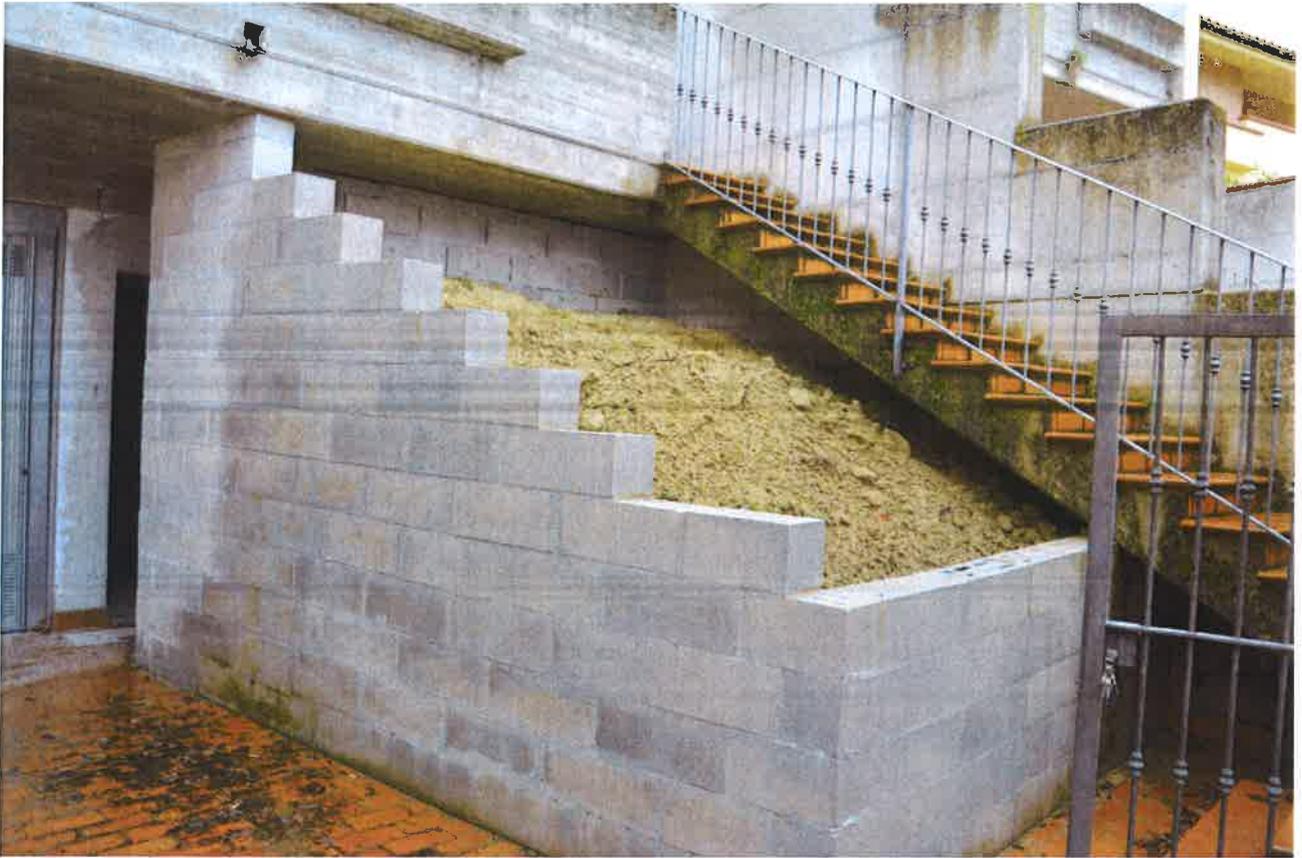
Foto n° 9: vista nuovo terrapieno su corte esterna (lato nord) realizzato in blocchetti in cemento.

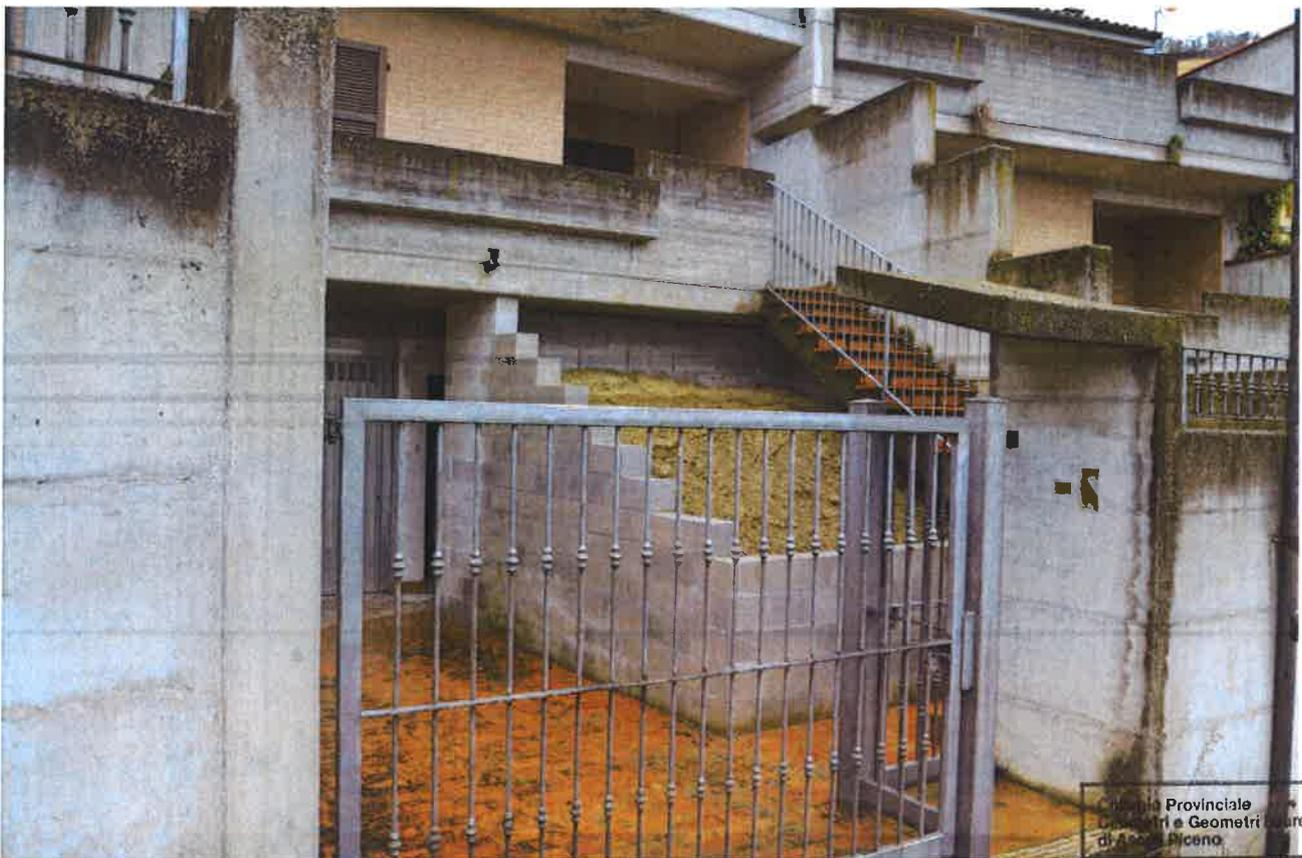
Foto n° 10: vista esterna.
