TRIBUNALE CIVILE DI MODENA
GIUDICE DELL'ESECUZIONE DOTT.SSA ROBERTA VACCARO

N. R.G.E. 47/2022

RELAZIONE A RETTIFICA E SOSTITUTIVA DELLA PRECEDENTE DATATA 08.10.2024

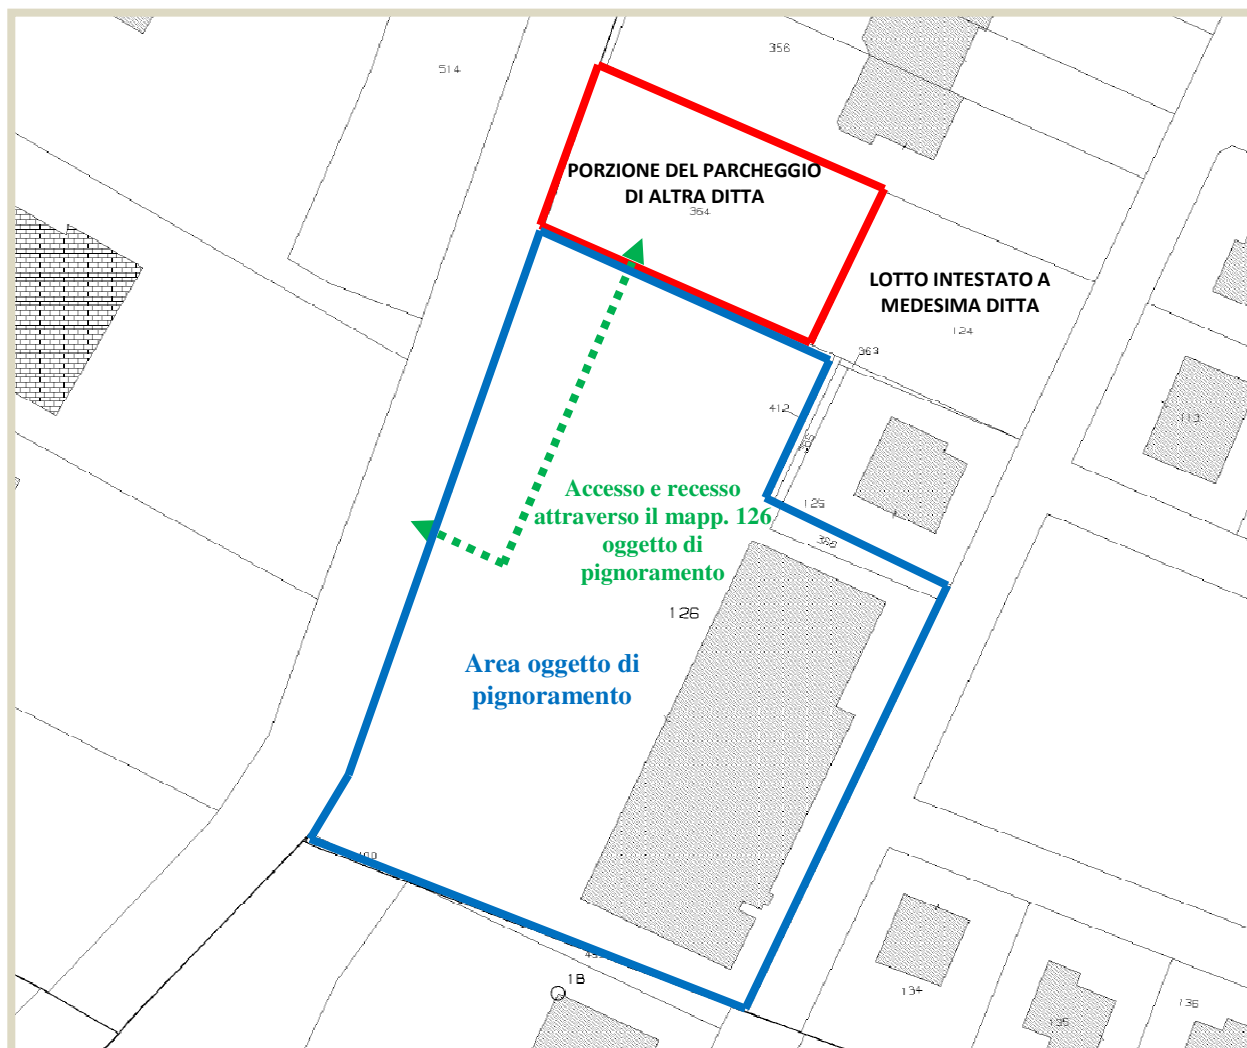
FIG. 1 – STRALCIO DI MAPPA CON AREA DI PARCHEGGIO NON OGGETTO DI PIGNORAMENTO

cortiliva lungo il confine Nord (mapp. 366); **3**) piccola porzione di area cortiliva lungo il confine Sud (mapp. 498), **4**) ampia area cortiliva comune (mapp. 126, sub. 10), **5**) porzioni interne comuni (mapp. 126, sub. 12). Il lotto confina a Nord con i mapp.li 364, 124, 412, 365 e 125, a Est con il mapp. 412 e via Garibaldi, a Sud con i mapp.li 499 e 500, a Ovest con via Canaletto. Il fabbricato consiste in un grande edificio risalente alla metà degli anni '70, successivamente ampliato e ristrutturato a più riprese, distribuito su due piani fuori terra più uno seminterrato. Ospita un ampio ristorante, un albergo ed una discoteca, tutti intercomunicanti tra loro. L'area cortiliva è accessibile tramite un cancello carraio con sbarra metallica elettrificata, posto lungo via Canaletto; nell'area trova posto un ampio parcheggio asfaltato, in parte delimitato da aiuole alberate, dotato di pali per l'illuminazione notturna. Non tutto il parcheggio però è oggetto di pignoramento, infatti la porzione più a Nord, accatastata la Fig. 3 Mapp. 364, risulta intestata ad altra ditta (.....) ed in caso di vendita potrebbe rimanere potenzialmente interclusa, dato che per accedere e recedere dalla pubblica strada si deve necessariamente transitare sull'area oggetto di pignoramento. Si fa presente, per mero scrupolo di indagine, che un lato del suddetto Mapp. 364 confina con un lotto catastalmente intestato alla medesima ditta (Mapp. 124), quindi potenzialmente sfruttabile come passaggio (Vedi **Fig. 1 - stralcio estratto di mappa**).

Si fa presente inoltre che attualmente il lotto impignorabile è a tutti gli effetti una porzione del parcheggio a servizio dell'immobile pignorato, senza soluzione di continuità. Infatti anche codesta porzione di altra ditta, è analogamente costituita da aiuole, corsie di manovra, impianto di illuminazione, linee di raccolta delle acque piovane e posti auto, tant'è che non è visivamente individuabile la linea di confine tra i due lotti.

Per tutte le ragioni suesposte: I) si quantifica l'indennità dovuta per la servitù di passaggio che il proprietario del Mapp. 364 (fondo dominante) deve corrispondere al proprietario del Mapp. 126 (fondo servente)(Vedi **Cap. 9**); II) non si quantifica il costo della locazione a parcheggio di tale porzione che, quindi, è da intendersi esclusa dall'utilizzo da parte dei fruitori del compendio oggetto di pignoramento; III) si quantificano i costi per scollegare sia l'impianto di illuminazione sia le caditoie di raccolta e scarico acque piovane e per la realizzazione di una delimitazione mobile (catena su paletti in metallo) del confine tra i due lotti in € 14.000,00. Di ciò si terrà conto nella stima del bene.

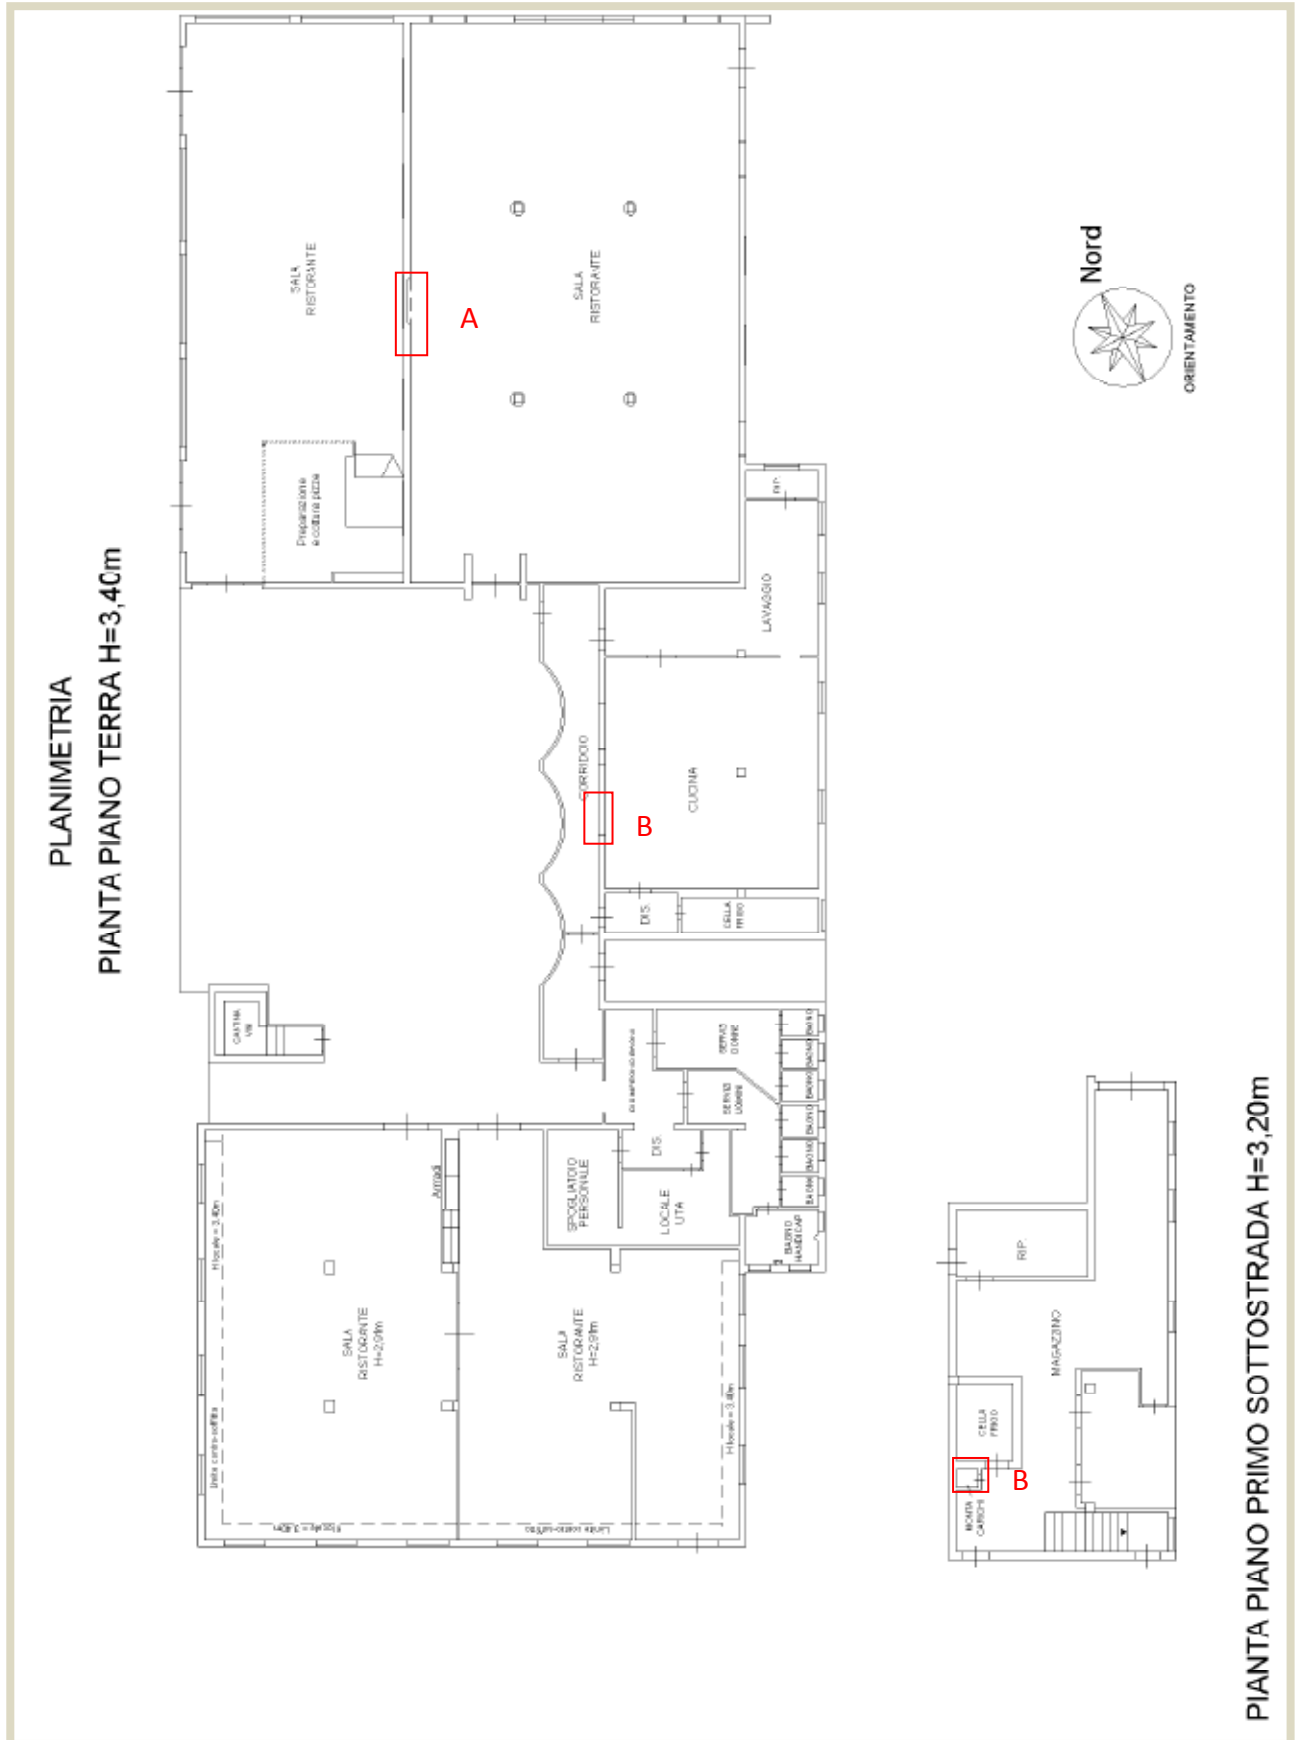
FIG. 2 - PIANTA PIANO TERRA E PORZIONE DEL PRIMO SOTTOSTRADA

Si sono riscontrate alcune difformità che vengono indicate in rosso nei disegni di seguito e contrassegnate con lettera alfabetica, consistenti in: al piano terreno la chiusura di una porta di comunicazione tra due sale ristorante (lett. A) e la realizzazione di un montacarichi tra la cucina e il sottostante magazzino (lett. B); al piano interrato la realizzazione di due quinte in cartongesso nella discoteca (lett. C) (vedi **Fig. 2, 3, 4**).

Si quantificano le spese tecniche e catastali per regolarizzare quanto descritto in € 10.000,00, la sanzione amministrativa ed i diritti amministrativi in € 3.000,00, per complessivi € 13.000,00. Di ciò si terrà conto nella stima del bene. Nulla è stato rinvenuto relativamente alla messa a norma antincendi ed al CPI, oltre a quello del 2009, anche di ciò si terrà conto nella stima del bene.
