COMUNE DI PALIANO (FR)  
 Via Nome di Gesù

Immobile con destinazione:  
 RESIDENZIALE NCEU Fg. 22 n. 833 sub 1 e  
 CANTINA NCEU Fg. 22 n. 833 sub 12

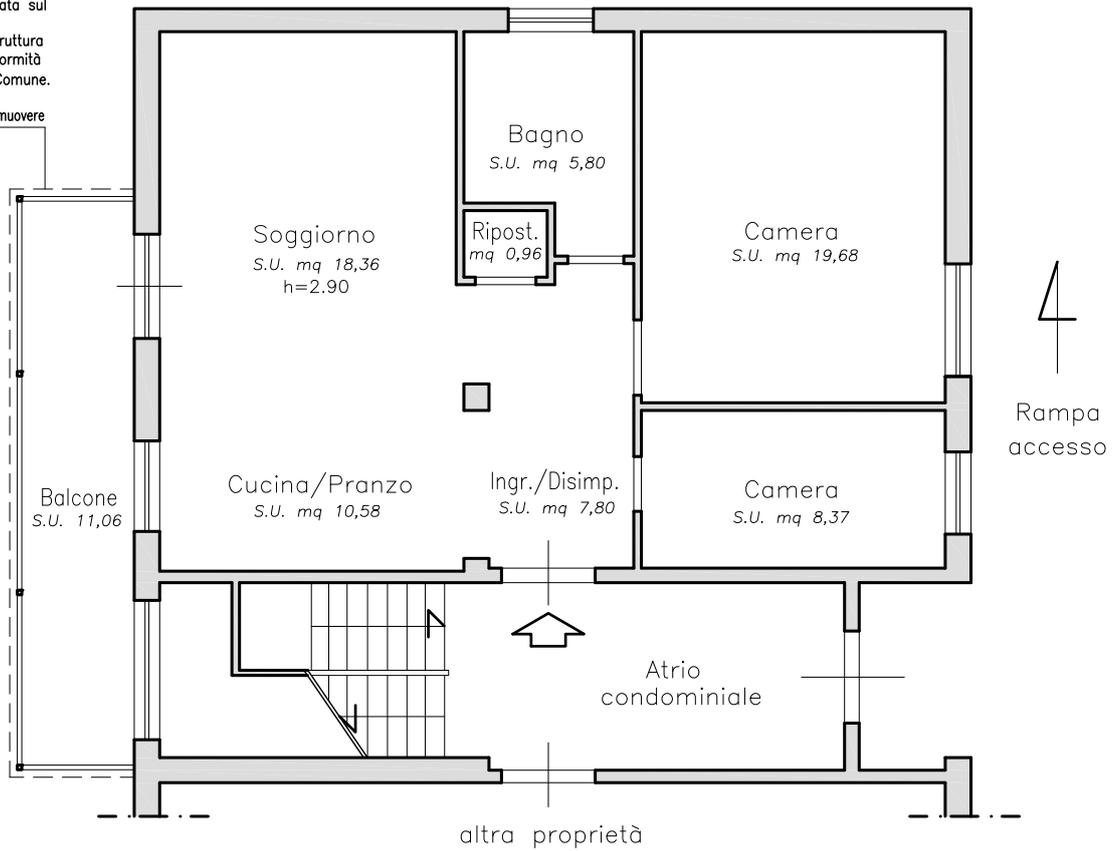
ABITAZIONE Fg.22 n. 833 SUB 1 – PIANO TERRA

Struttura porticata, in ferro e pannelli di fibrocemento (tipo Eternit), realizzata sul balcone.  
 Sia il balcone, che la suddetta struttura porticata, risultano realizzati in difformità dai titoli edilizi reperiti presso il Comune. Balcone sanabile.  
 Struttura porticata non sanabile. Da rimuovere

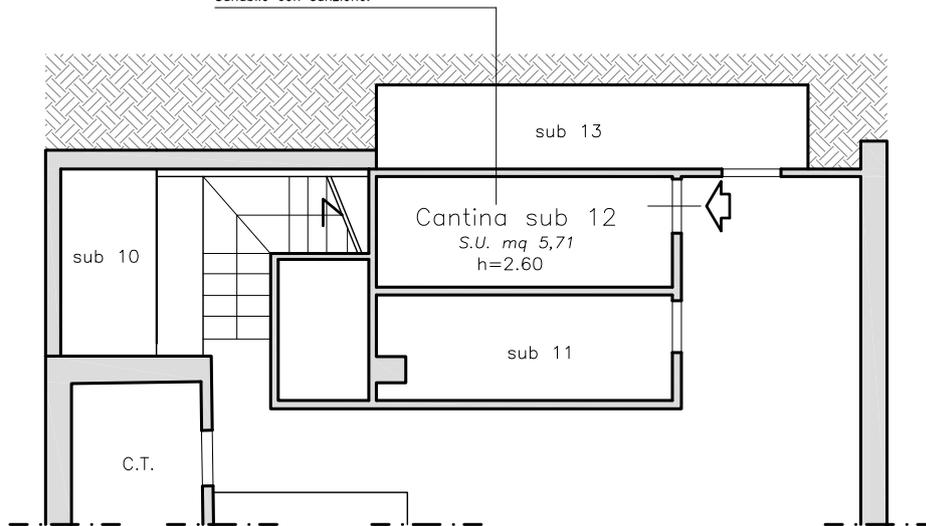
CANTINA Fg.22 n.833 SUB 12 – PIANO SEMINTERRATO

Locale cantina che, all'esito delle ricerche urbanistiche svolte presso il Comune di Paliano, risulta ricadere su una porzione del locale seminterrato realizzata in ampliamento ed in difformità dai titoli urbanistici reperiti presso il Comune. Sanabile con sanzione.
