TRIBUNALE CIVILE DI FIRENZE

Ufficio Esecuzioni Immobiliari

INTEGRAZIONE DELLA PERIZIA DI STIMA DEL 6 NOVEMBRE 2017

Procedura esecutiva n°272/2015 inizialmente promossa da [REDACTED]

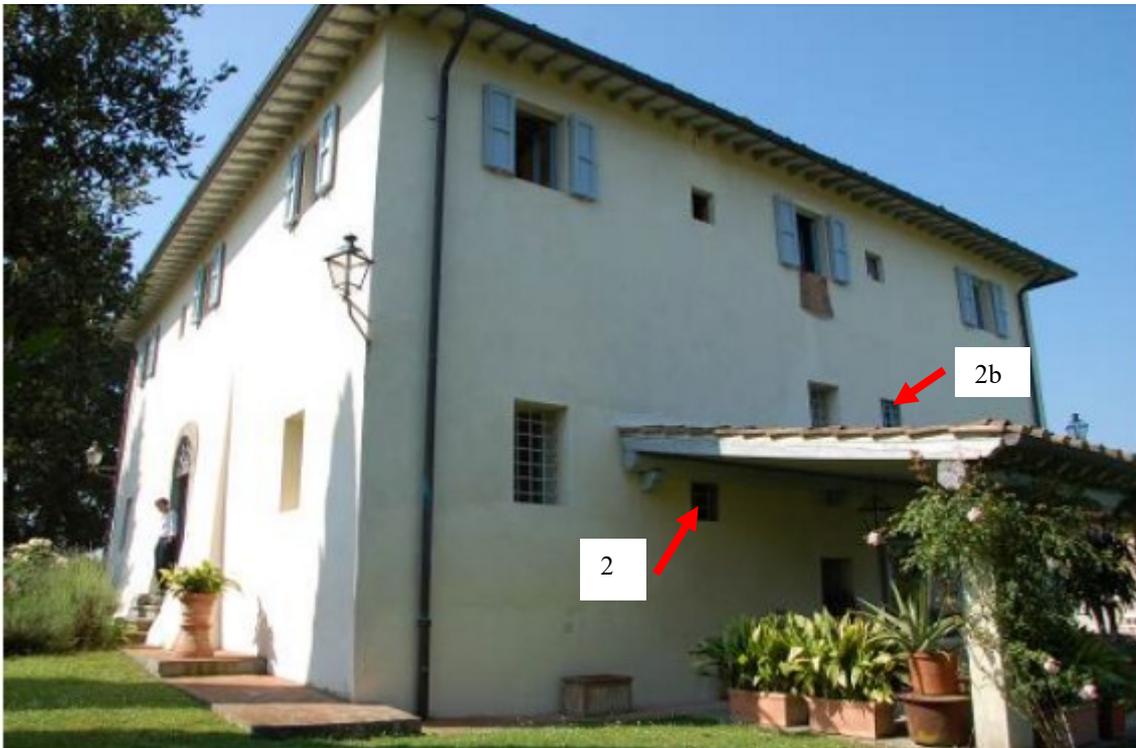
Foto n.1 Prospetto Nord

- [1]² demolire la loggia su colonne in muratura con copertura in legno e laterizio con manto di coppi e tegole posta sul lato Nord, oltreché eliminare il piano di calpestio in cotto posto sotto la loggia stessa;

- [2] chiudere/murare la finestra nel bagno posta sempre sul prospetto del lato Nord;
- [3] ripristinare la finestra del salone, attualmente trasformata in portafinestra sul prospetto Ovest e demolire i gradini esterni;

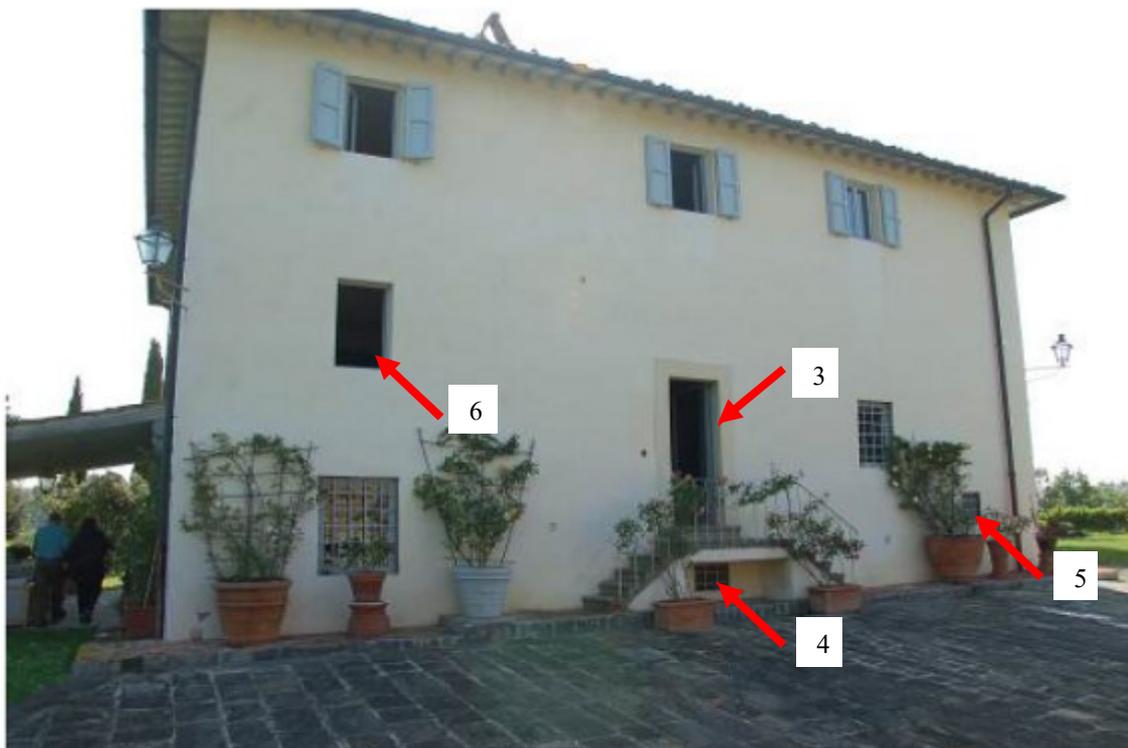
Foto n.2 Prospetto Ovest

- [4] chiudere/murare la finestra nel locale interrato posta sul prospetto del lato Ovest sottostante le scalette;
- [5] chiudere/murare la piccola finestra del bagno posta sempre sul prospetto del lato Ovest;

- [6] chiudere/murare la finestra nella camera posta sul prospetto Ovest;
- [7] ripristinare la finestra attualmente trasformata in portafinestra nel lato Est che rappresenta oltretutto l'attuale ingresso principale del quartiere;

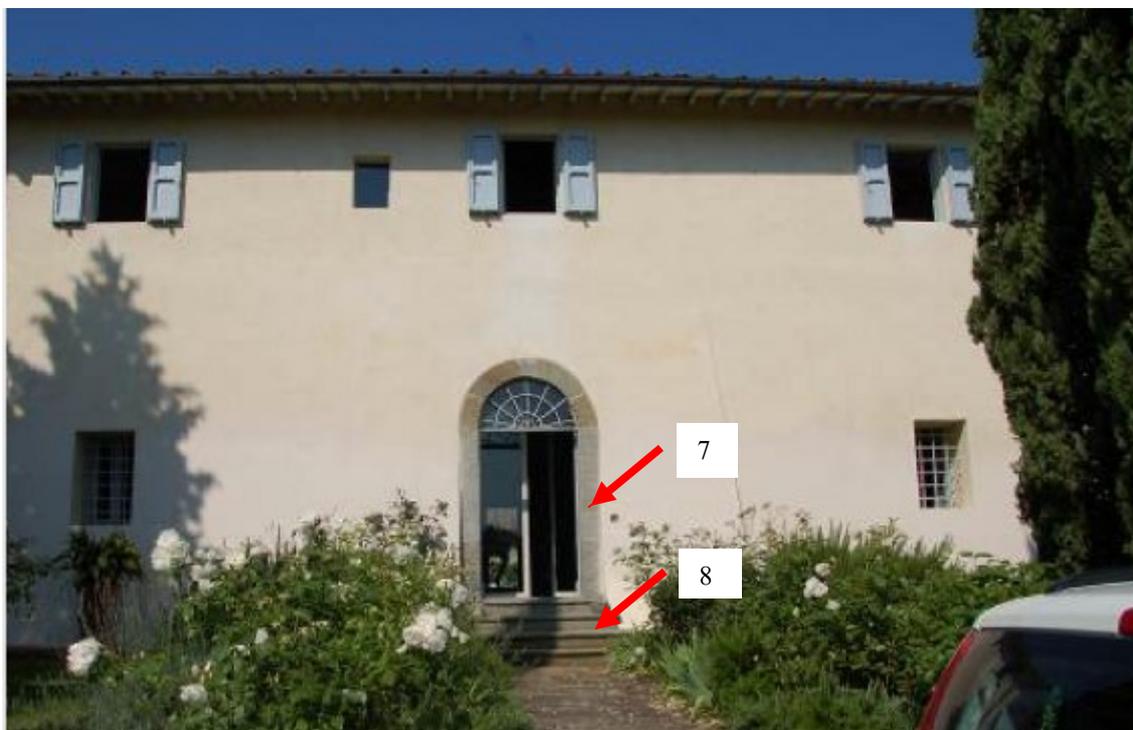
Foto n.3 Prospetto Est

- [8] demolire i gradoni esterni realizzati in prossimità dell'ingresso sul prospetto del lato Est, oltreché eliminare il vialetto in pietra che conduce a detto ingresso;

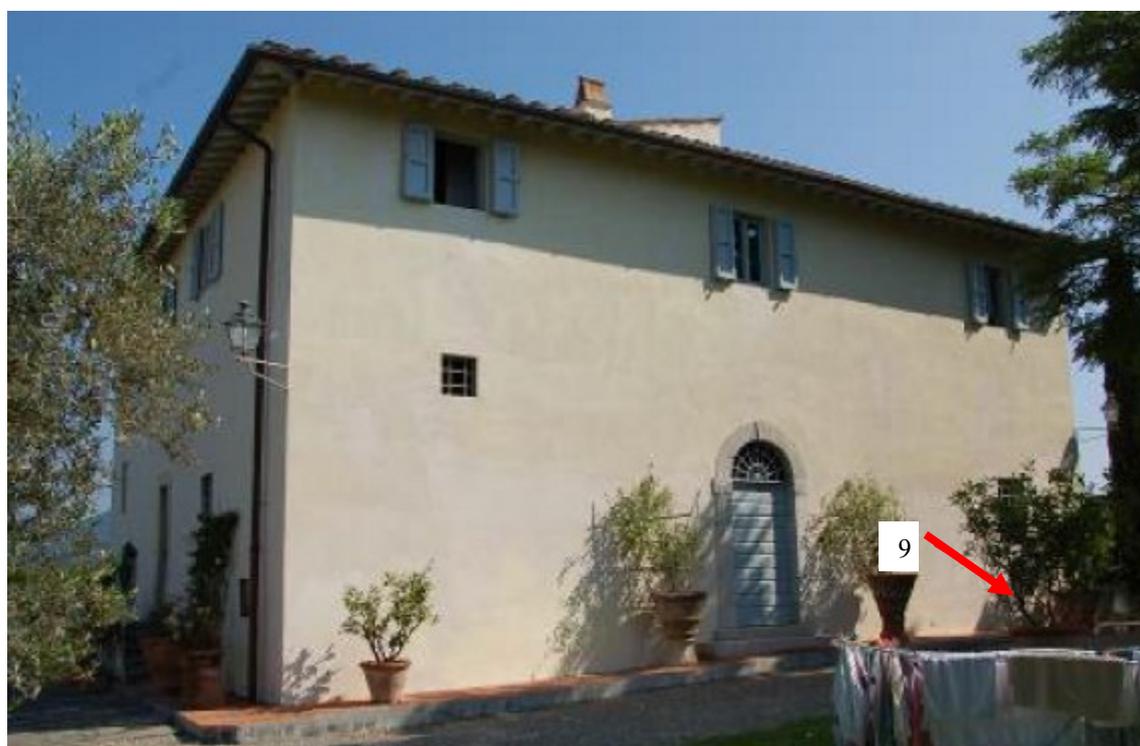
Foto n.4 Prospetto Sud

- [8] ripristinare l'apertura esterna dell'ex forno posta sul prospetto Sud".

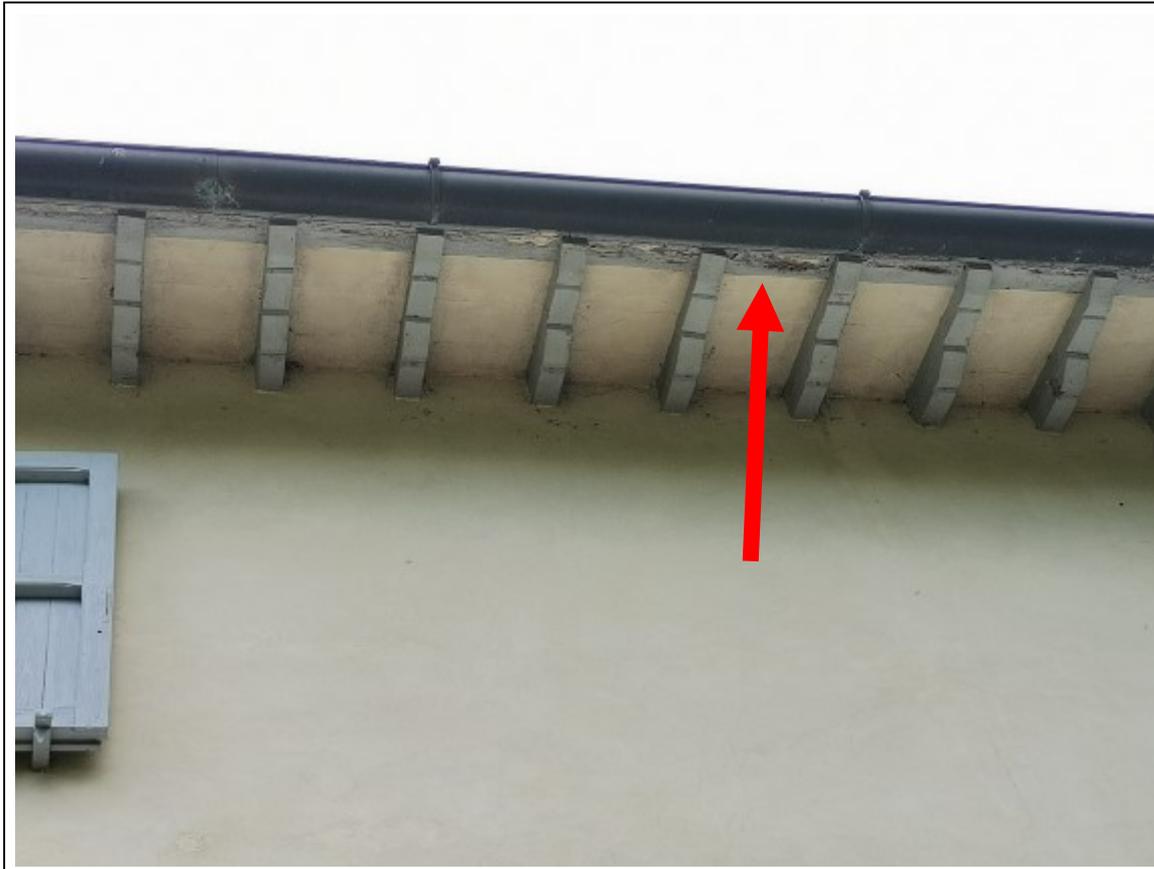
foto n.1 gronda prospetto ovest

In merito a quanto riferito dal consulente riguardo alle infiltrazioni, il sottoscritto osserva che, in occasione del sopralluogo effettuato all'alloggio posto al piano primo del fabbricato, il 5 giugno 2023, non furono riscontrate le tracce di infiltrazioni d'acqua provenienti dalla copertura cui fa cenno il consulente; venne invece rilevato il deterioramento della “seggiola” in legno della copertura in corrispondenza di alcune zone della gronda sul lato ovest del fabbricato.

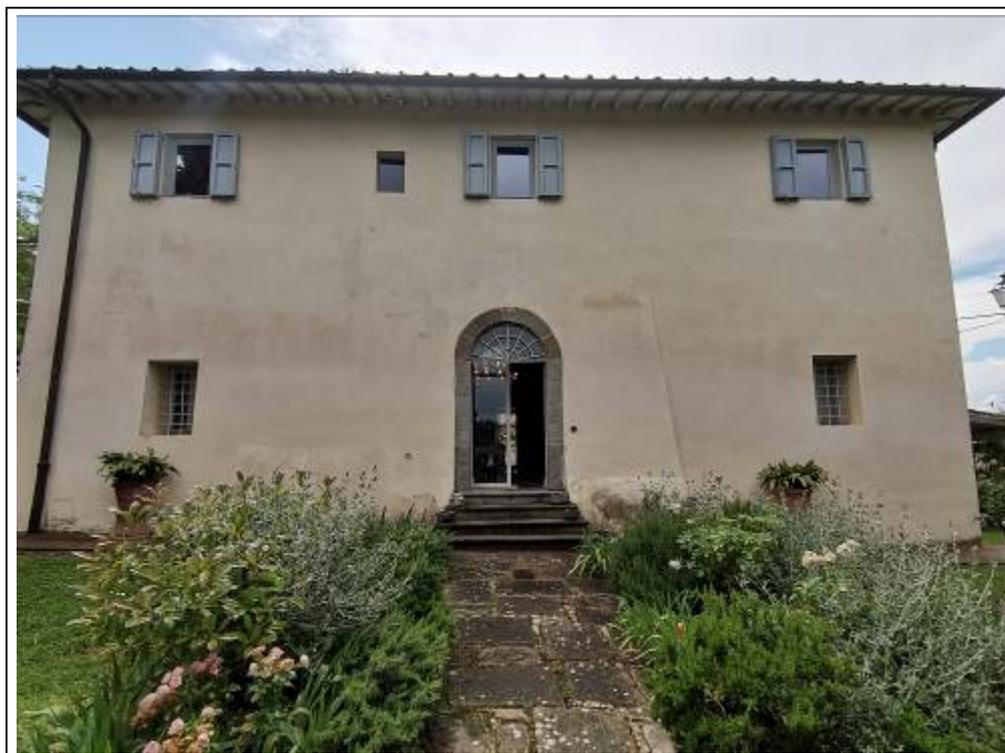
foto n.2 prospetto est

Non appare neppure motivata la necessità del rifacimento delle facciate del fabbricato che, come risulta dalle foto di seguito allegate, non presentano segni evidenti di degrado.
