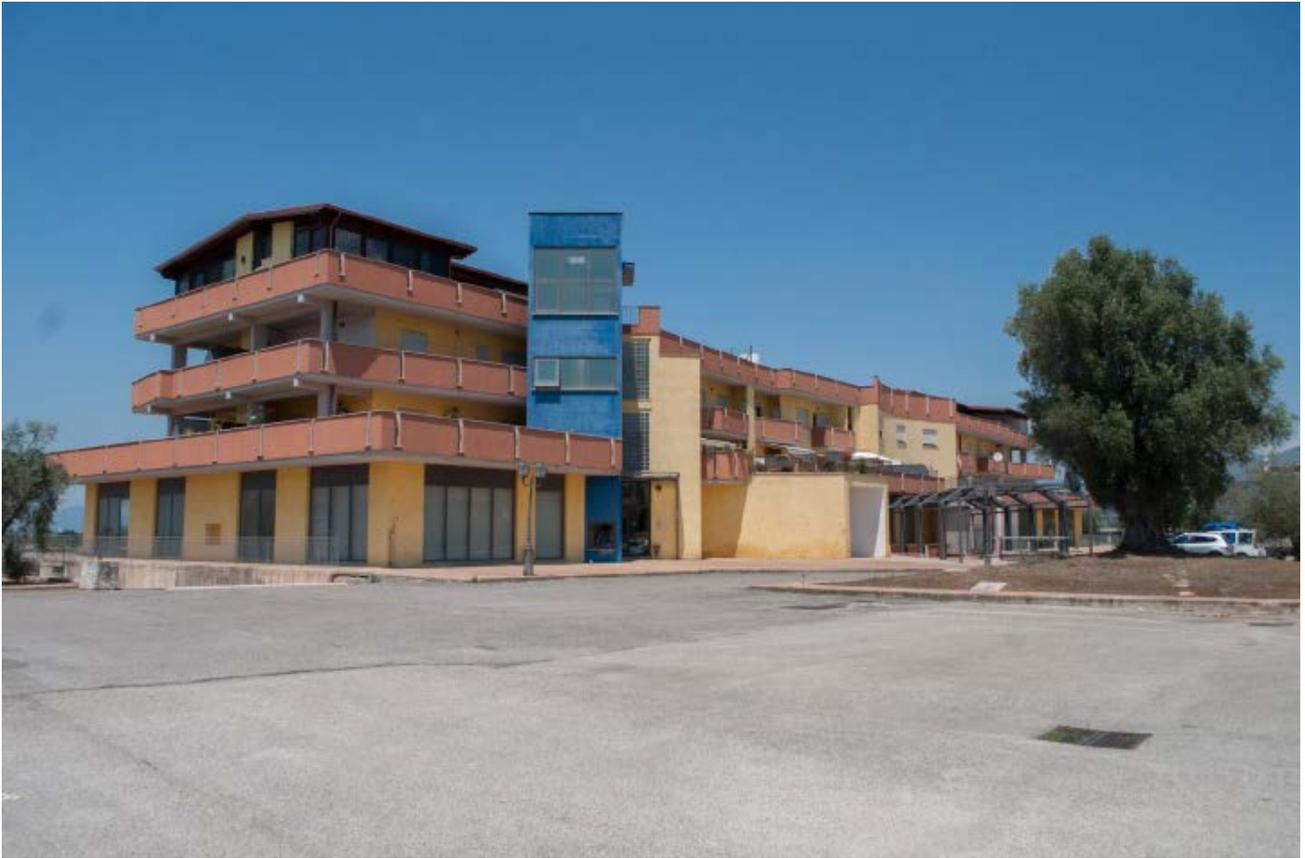
Foto n. 1 - vista dell'esterno del centro commerciale: sul lato EST di ingresso da via Capocroce con area verde ed il parcheggio.

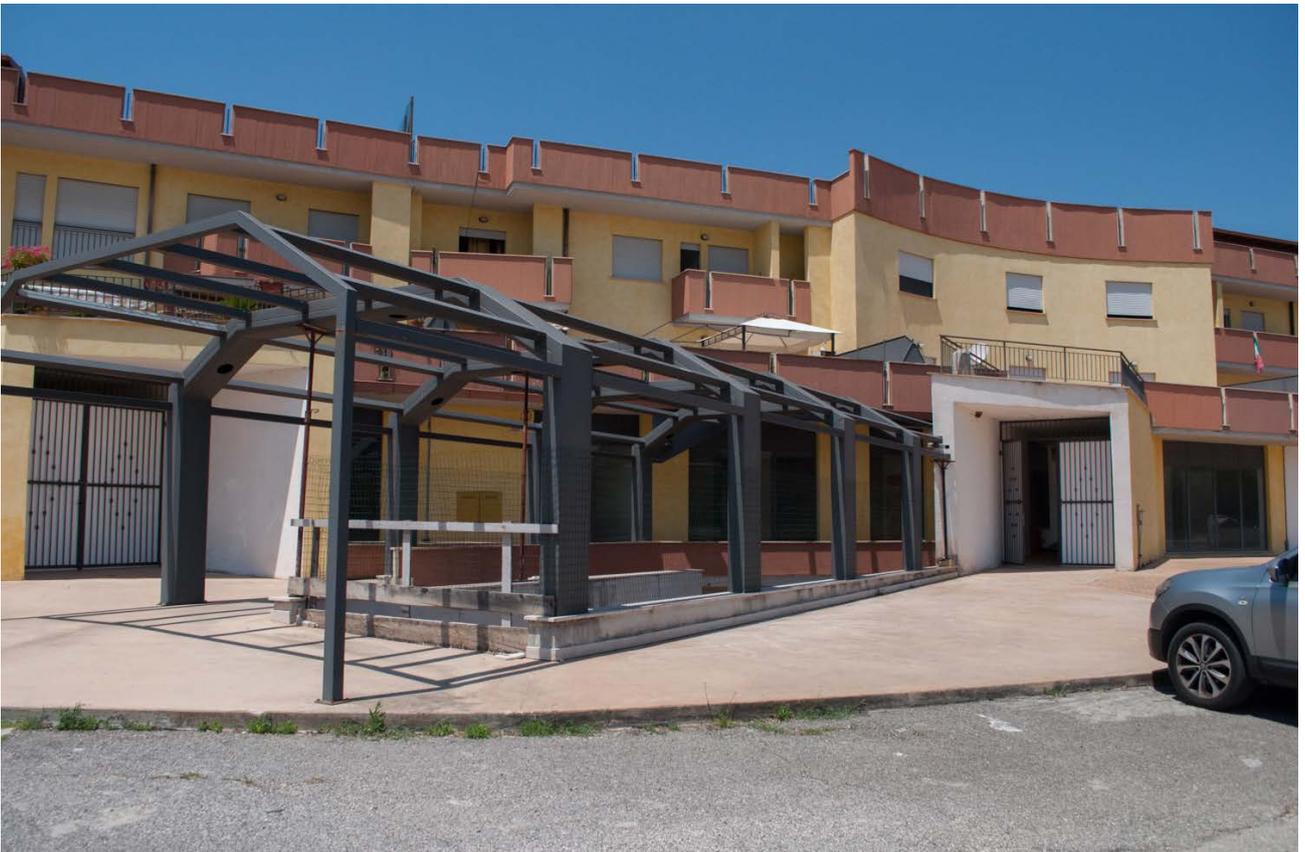
Foto n. 2 - vista dell'esterno del centro commerciale : gli ingressi sul lato EST da via Capocroce

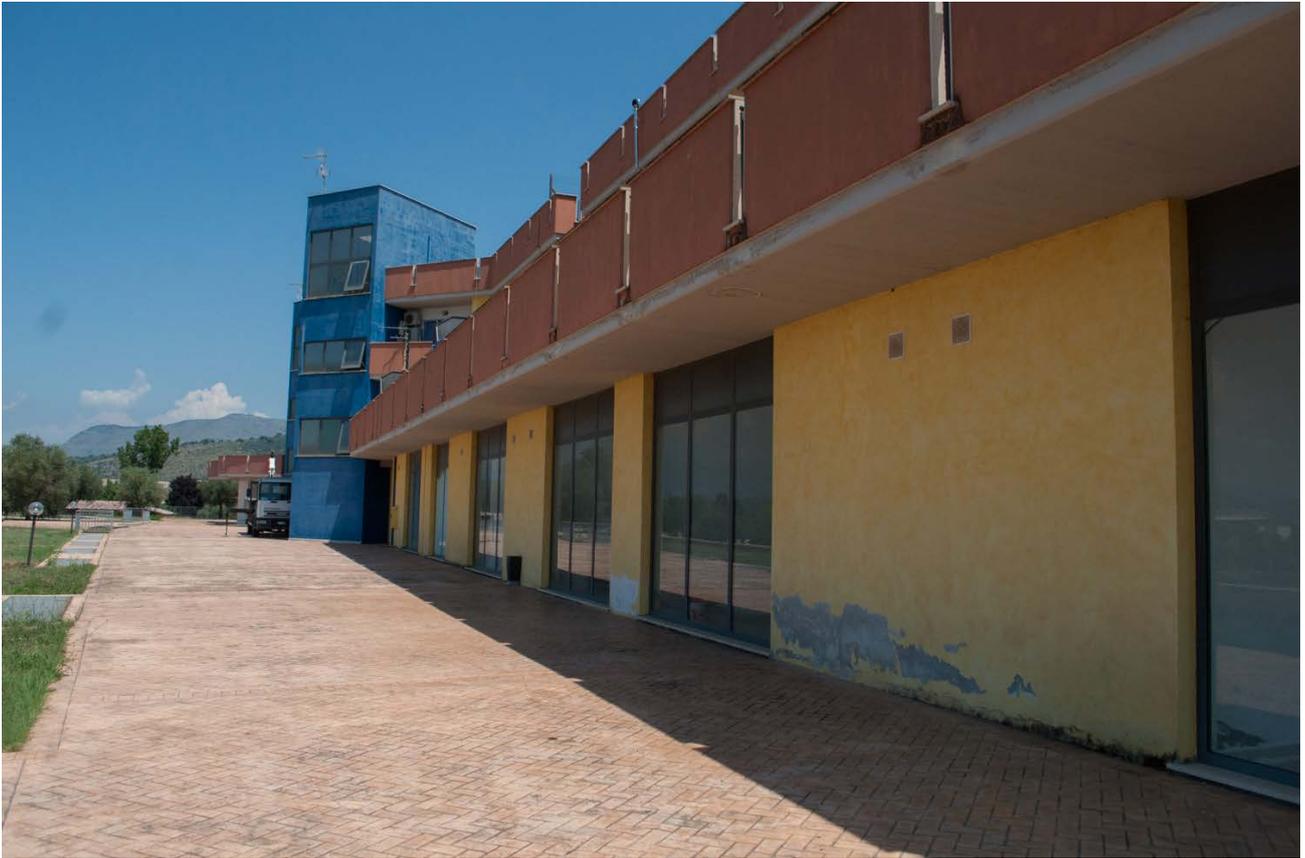
Foto n. 3 - vista dell'esterno del centro commerciale: il lato OVEST su lato di via Monte Polino con le vetrine affacciate su area cortilizia condominiale.

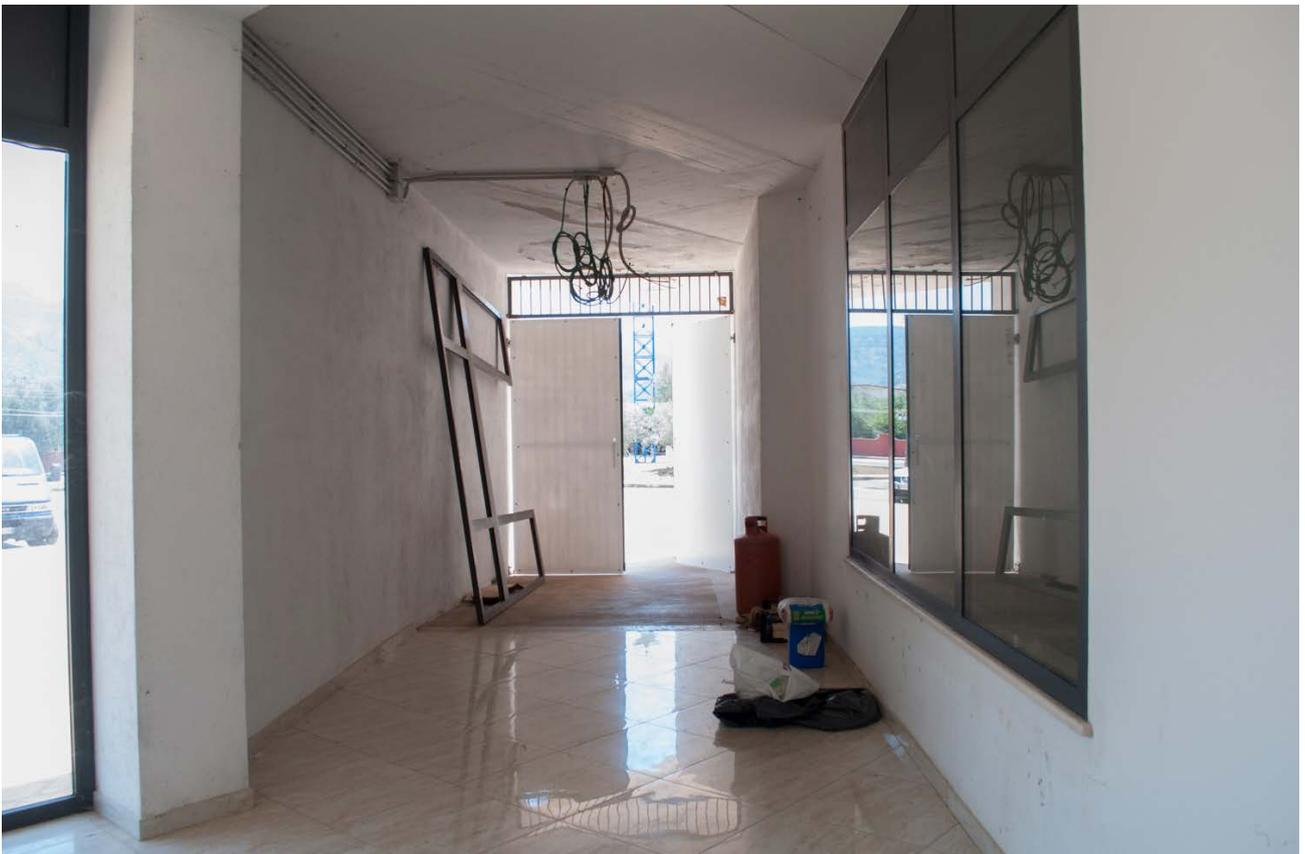
Foto n. 4 - vista degli spazi comuni del centro commerciale: l'ingresso che è attualmente ancora in fase di costruzione

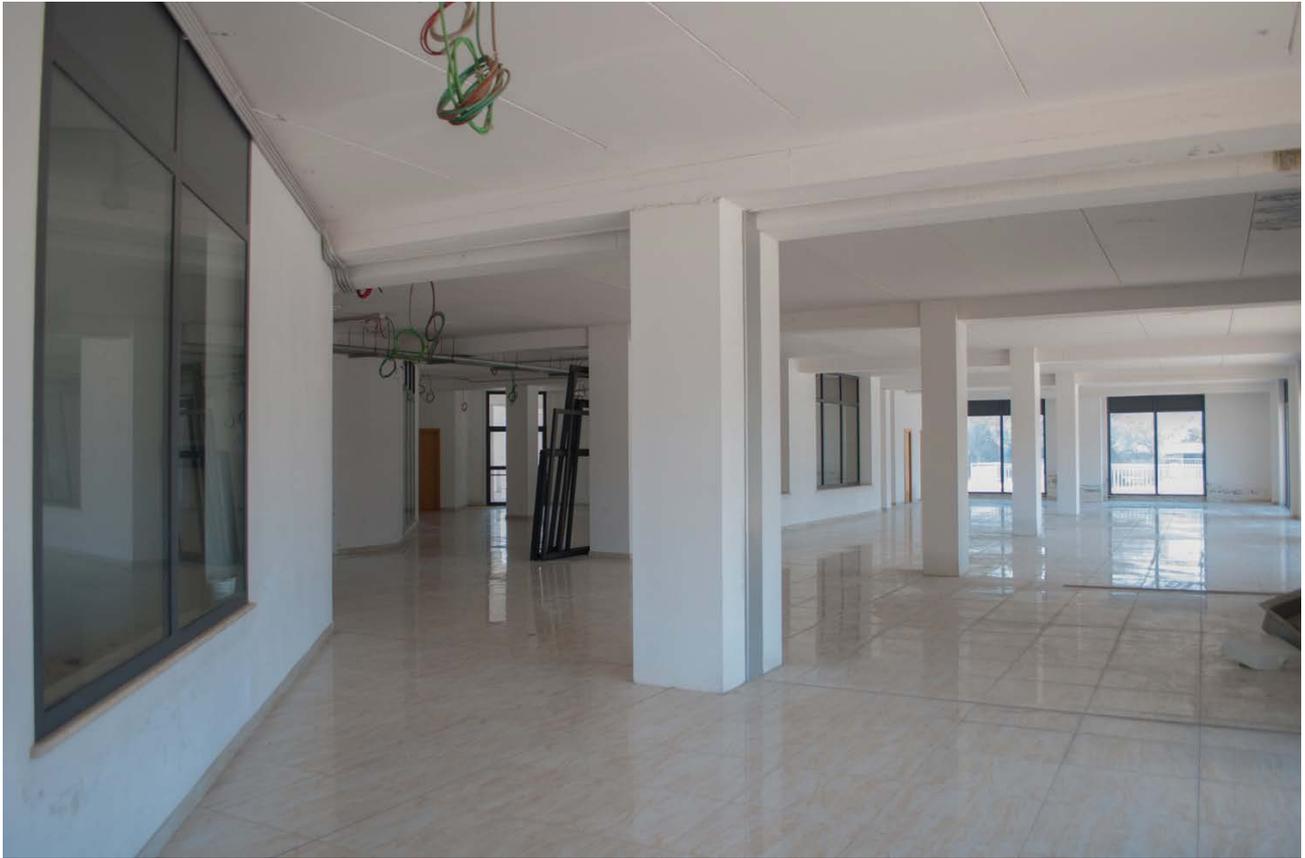
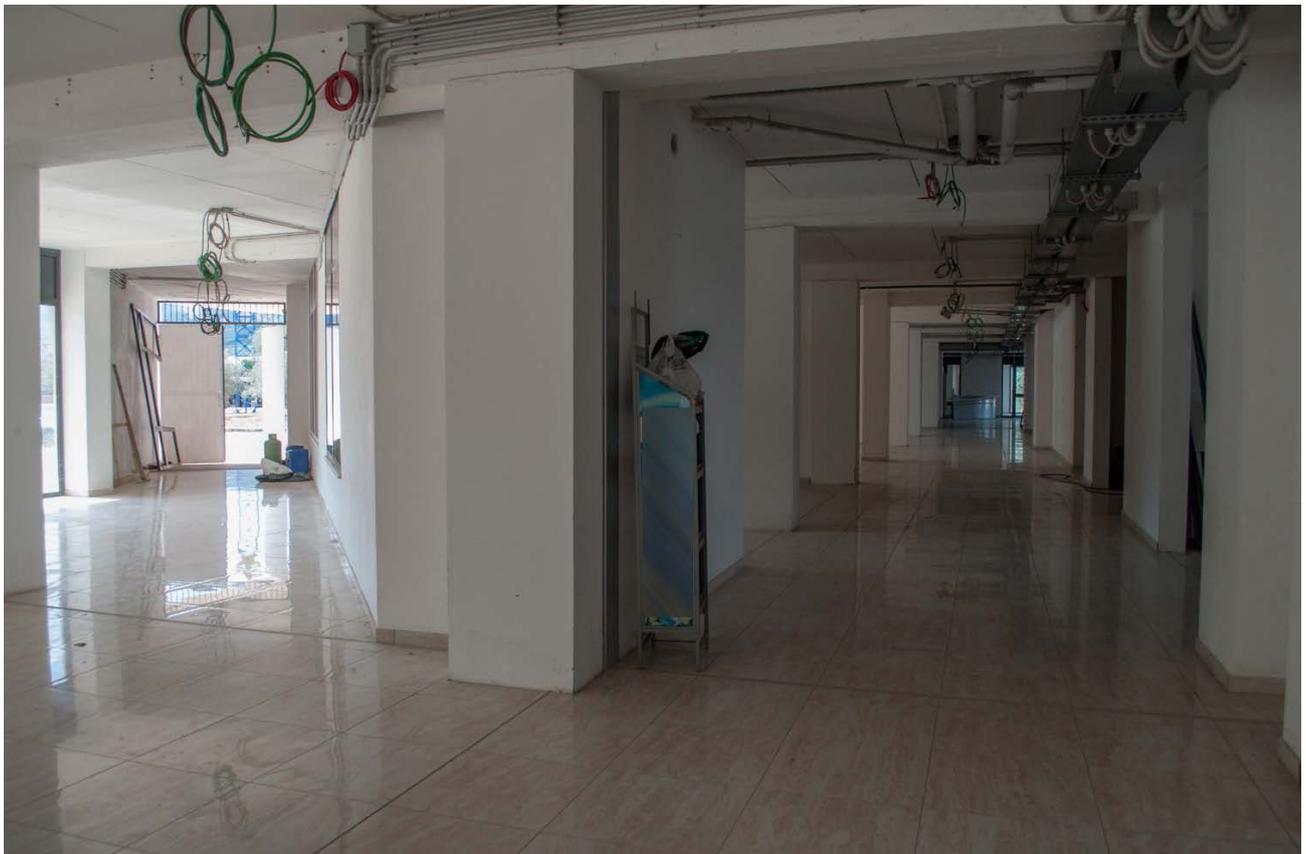
Foto n. 5, 6 - vista degli spazi comuni della la galleria del centro commerciale : si evidenzia che sono ancora in fase di costruzione in quanto non sono stati completati i lavori relativi alle controsoffittature, agli impianti e quelli relativi alle partizioni dei locali commerciali

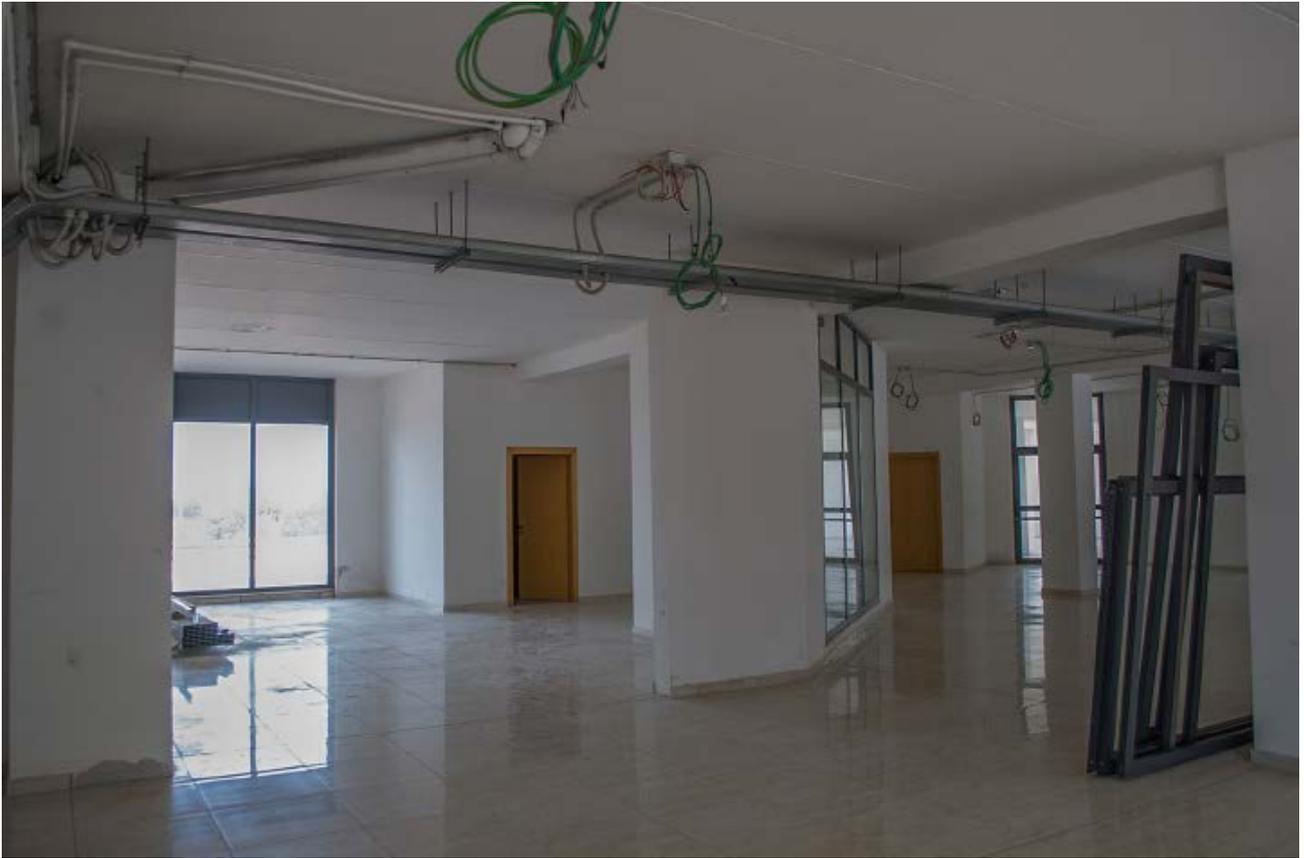
Foto n. 7 - vista dell'esterno Bene n.1 : sul lato EST della galleria commerciale dove si evidenzia che la partizione a vetrina- ingresso non è stata ancora realizzata e pertanto il locale attualmente è in fase di costruzione

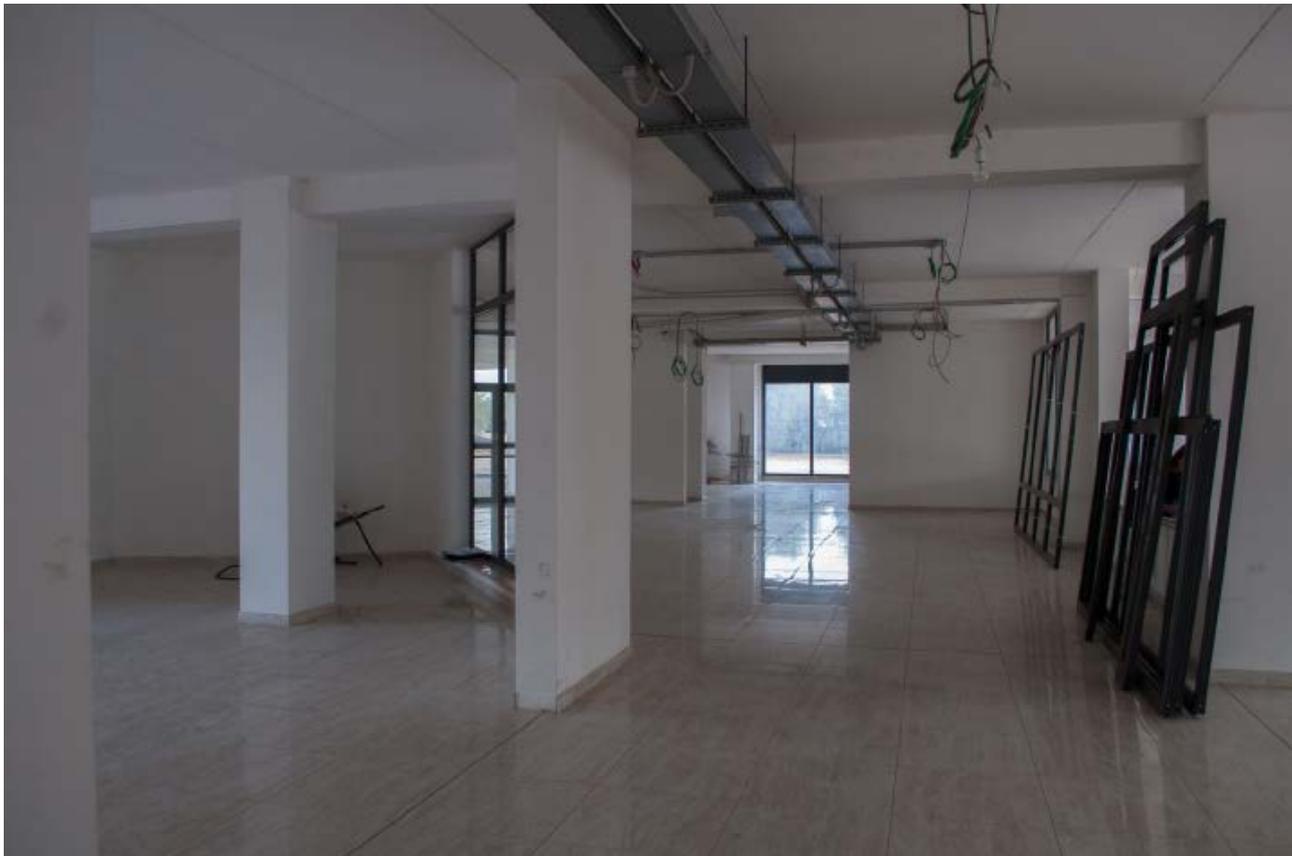
Foto n. 9 - vista dell'esterno Bene n.1 : sul lato EST della galleria commerciale dove si evidenzia che la partizione a vetrina- ingresso non è stata ancora realizzata e che gli impianti relativi agli spazi comuni sono in fase di costruzione

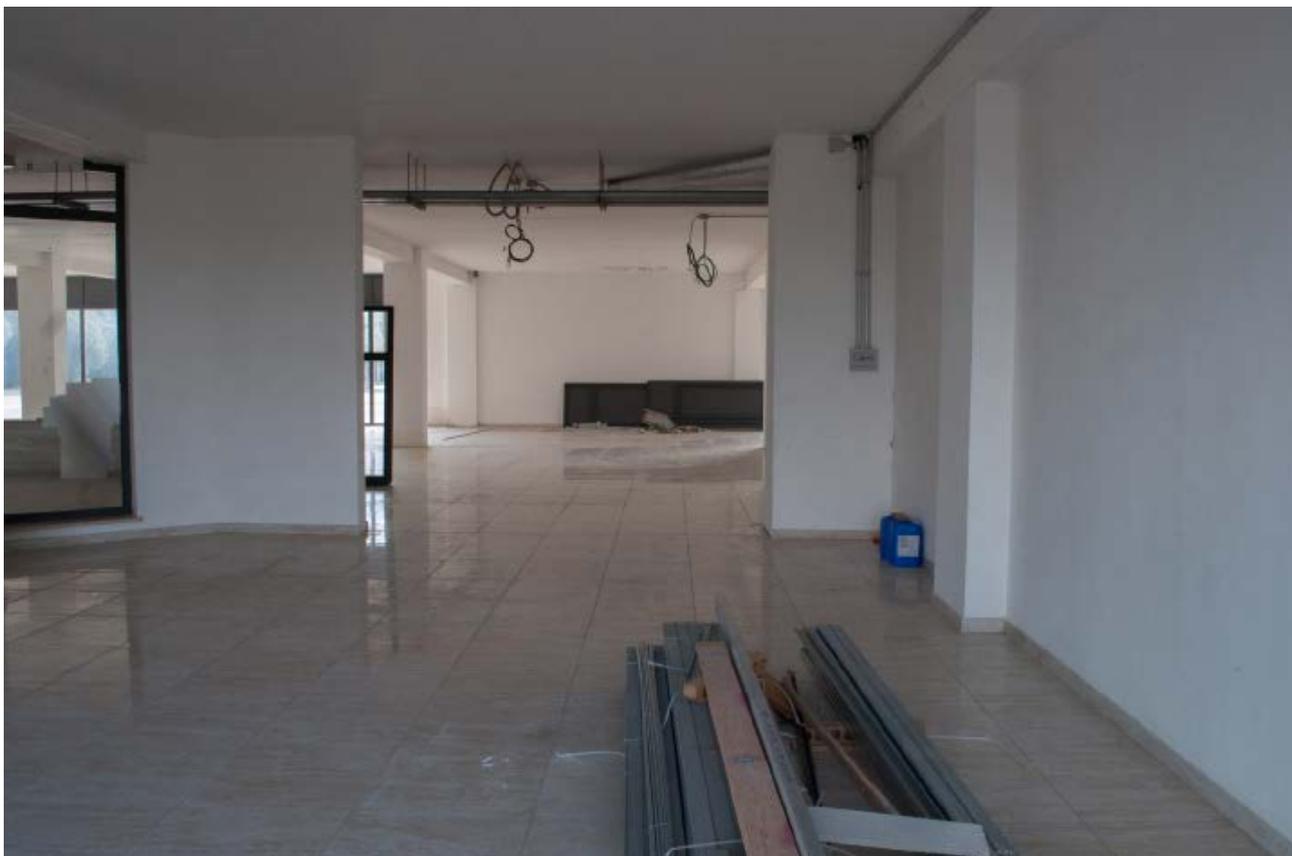
Foto n. 10 - vista dell'interno Bene n.1: lo spazio di vendita del locale commerciale dove si evidenzia l'assenza di partizione della vetrina-ingresso e che pertanto è aperto sulla galleria

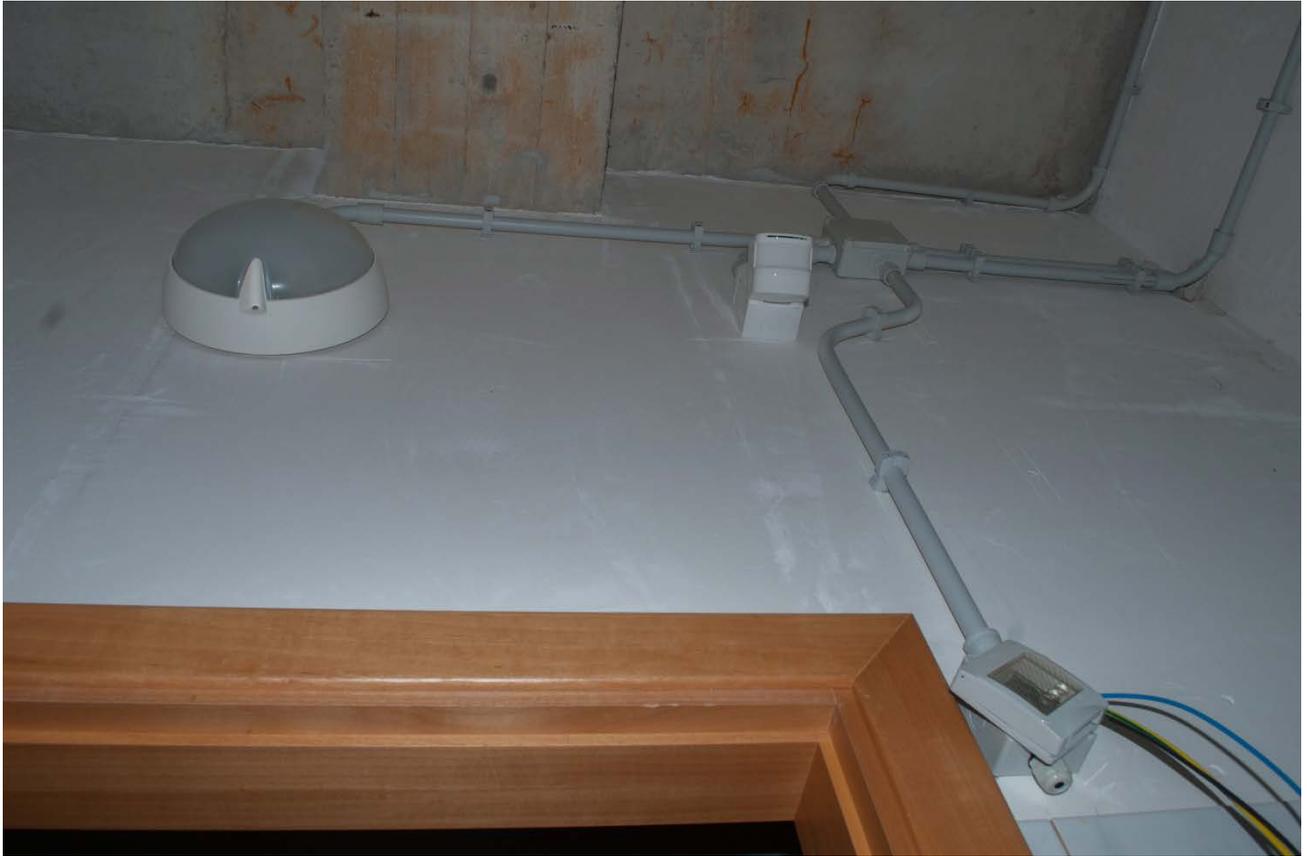
Foto n. 18 - vista dei dettagli Bene n.1: il WC con impianto elettrico e dispositivi di illuminazione in fase di costruzione

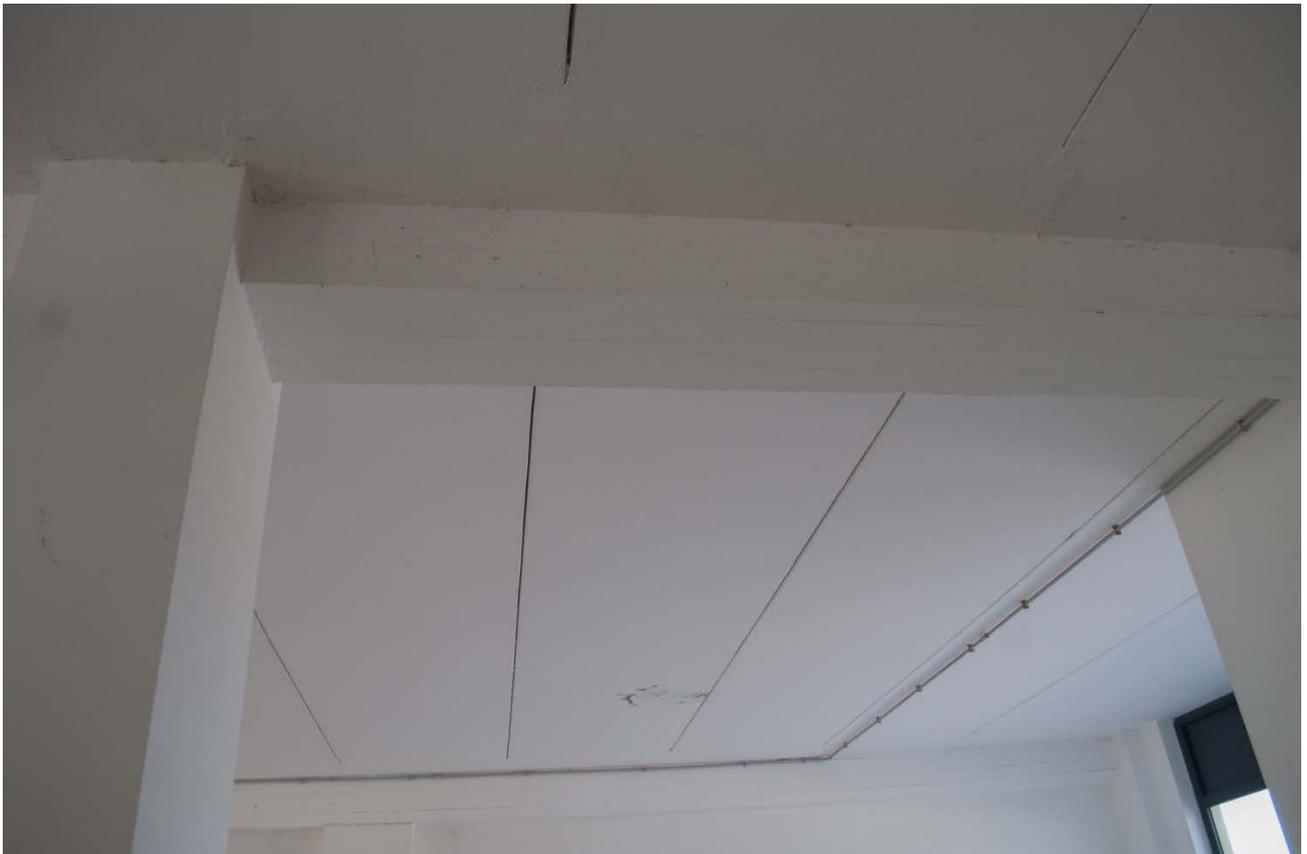
Foto n.19 - vista dei dettagli Bene n.1: il soffitto in assenza di controsoffittatura

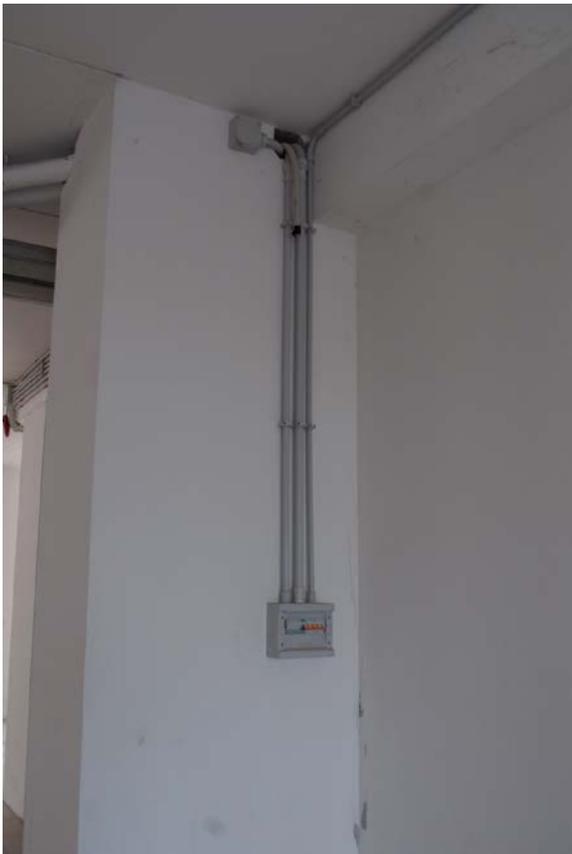
Foto n. 24 - vista dei dettagli Bene n.1: la scatola di derivazione per l'impianto elettrico che ancora deve essere realizzato
