Figura 1. Veduta aerea del complesso immobiliare centro aziendale

L'azienda in questione è ubicata in Comune di Maenza , Loc. Casali e località Pirenei.

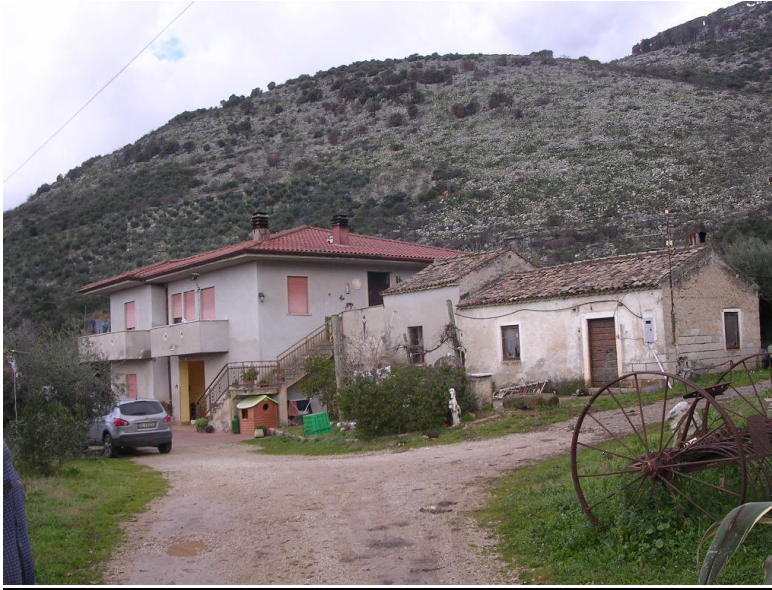
Figura 2. Prospetto fabbricato residenziale ed annessi depositi.

Il fabbricato destinato ad abitazioni (fogl.43 p.lla 245) si compone di un piano terra ed un piano primo.

Strutturalmente realizzato in muratura portante in blocchetti di cemento, si presenta rifinito esternamente con intonaco e tinteggiatura e copertura a tetto con manto in tegole.

Si specifica che diversamente da quanto rappresentato nei documenti urbanistici , il piano terra , adibito a magazzino e garage, attualmente risulta essere una unità residenziale autonoma.

In realtà, il piano terra è stato trasformato anch'esso in abitazione (senza autorizzazione edilizia) , esso può essere sanato ai sensi dell'art. 40 della L. 47/85, comma 6 (fatte salve le ragioni del credito) .

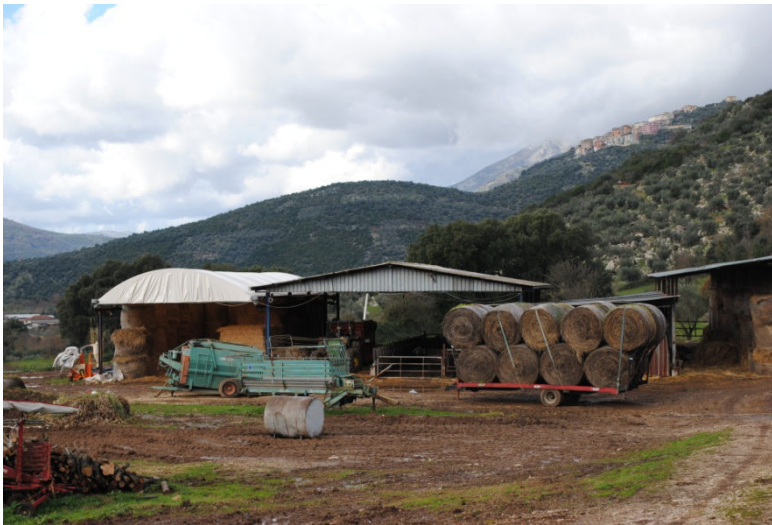
Figura 4. Prospetto a Sud della stalla a stabulazione libera e di uno dei fienili.

Si tratta di una struttura costruita con pilastri in metallo che sostengono capriate sulle quali è fissato un tetto a due falde in lastre di lamiera zincata ondulata. Al di sotto, la superficie è suddivisa in settori mediante strutture

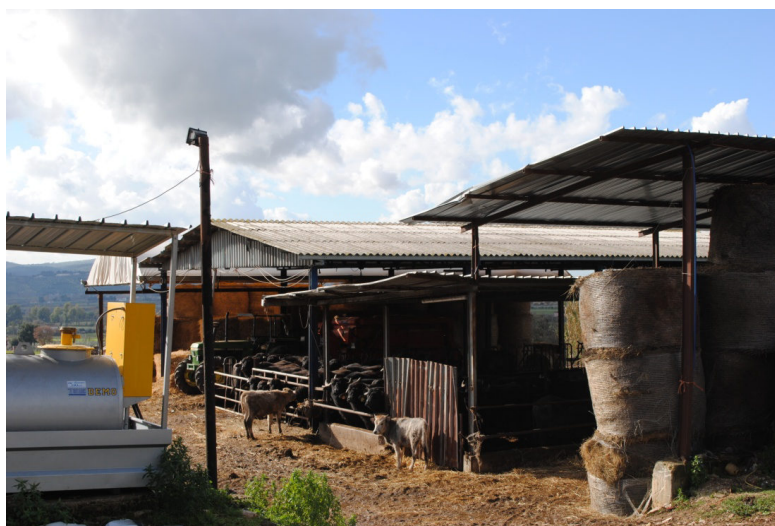
Figura 5. Altra immagine del complesso stalla, fienili

La superficie complessiva occupata dai manufatti appena descritti è di circa mq 1055 , si specifica , altresì , che parte di dette attrezzature , per circa mq 500 , è stata realizzata in difformità dal progetto approvato , depositato presso il Comune di Maenza , la cui concessione non è stata , tuttavia , mai

ritirata. Pertanto , come meglio specificato in seguito , detti manufatti sono da considerare in parte abusivi , ma sanabili.

Le opere comunque risultano sanabili ai sensi dell'art. 22 comma 2, lettera “ a ” della Legge Regionale n. 15 del 11/08/2008 che , nel caso specifico prevede il pagamento al Comune di una somma a titolo di oblazione pari al valore di mercato dell'intervento eseguito e quindi di una somma di € 40 000.00.

In alternativa lo opere abusive devono essere demolite e/o rimosse.

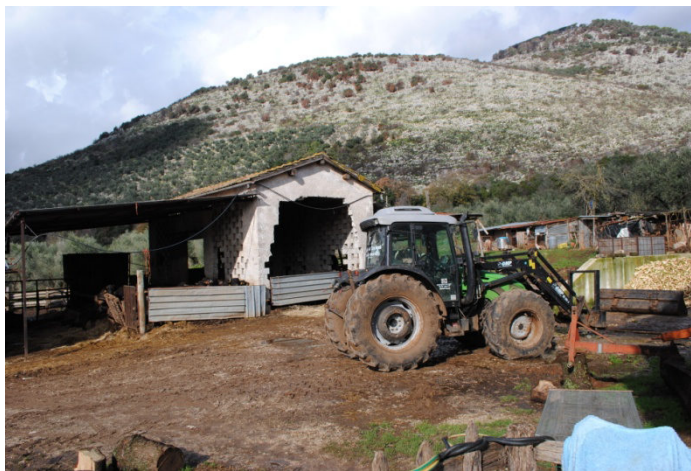
Si tratta in particolare di un fabbricato in parte diroccato a pianta rettangolare e con copertura a tetto a due falde, con una tettoia aggettante lateralmente, al di sotto dei quali sono ricoverati gli animali più giovani della mandria.

Figura 6. Il fabbricato fatiscente adibito a vitellaia

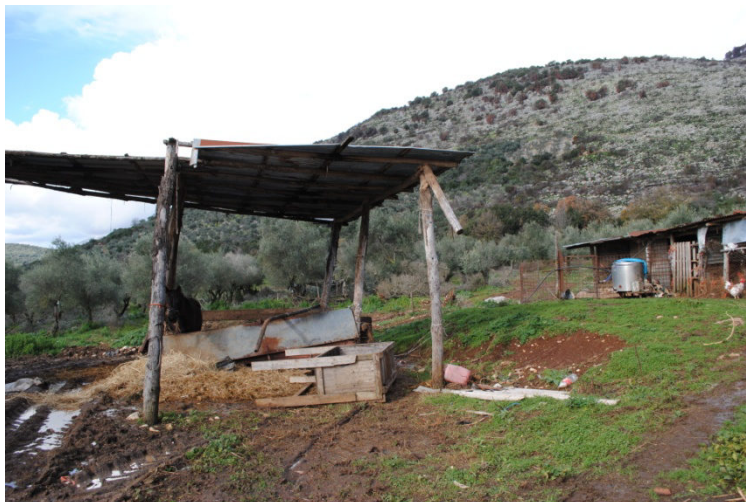
Altra struttura fatiscente che si riscontra all'interno del complesso dei fabbricati è la tettoia ritratta nella foto. Si tratta di una struttura precaria priva di qualsiasi condizione di sicurezza e stabilità, destinata a ricovero temporaneo.

Figura 7. Una delle tettoie in precarie condizioni

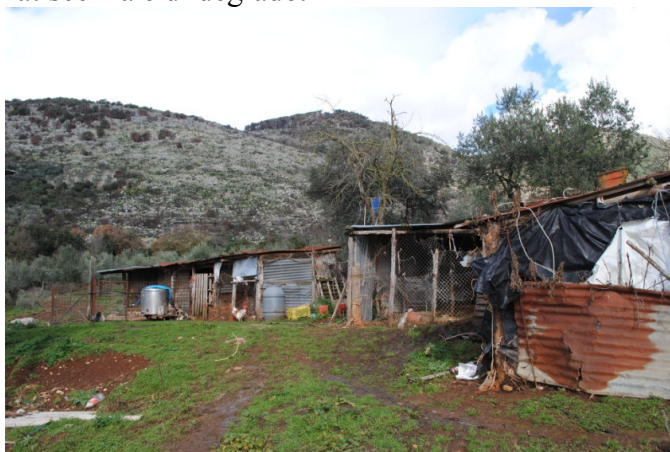
Sempre all'interno dell'area cortilizia ed in prossimità del complesso stalla, si rinvengono le strutture ritratte nella foto, le cui condizioni denunciano uno stato di fatiscenza e di degrado.

Figura 8. Altre strutture fatiscenti e precarie esistenti all'interno del centro aziendale

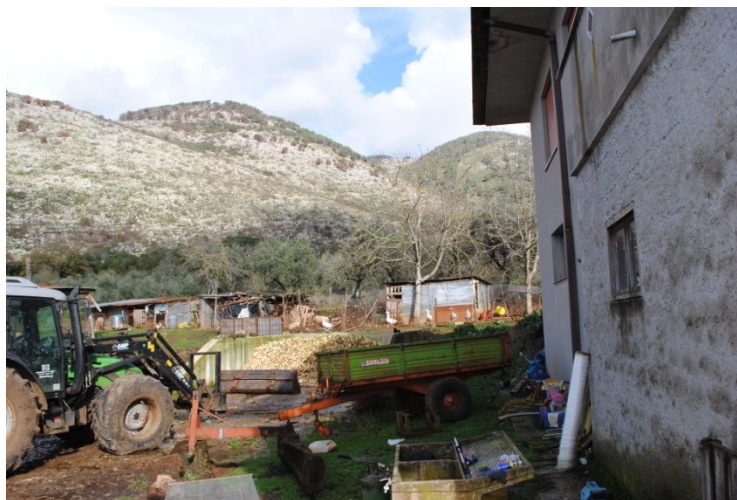
La foto che segue ritrae un'altra parte del centro aziendale ed in particolare il silos a trincea orizzontale utilizzato per la conservazione del foraggio (nello specifico rape). Inutile ribadire le condizioni fatiscenti del complesso.

Figura 9. Un'immagine significativa dello stato dei luoghi. In primo piano il silos orizzontale
