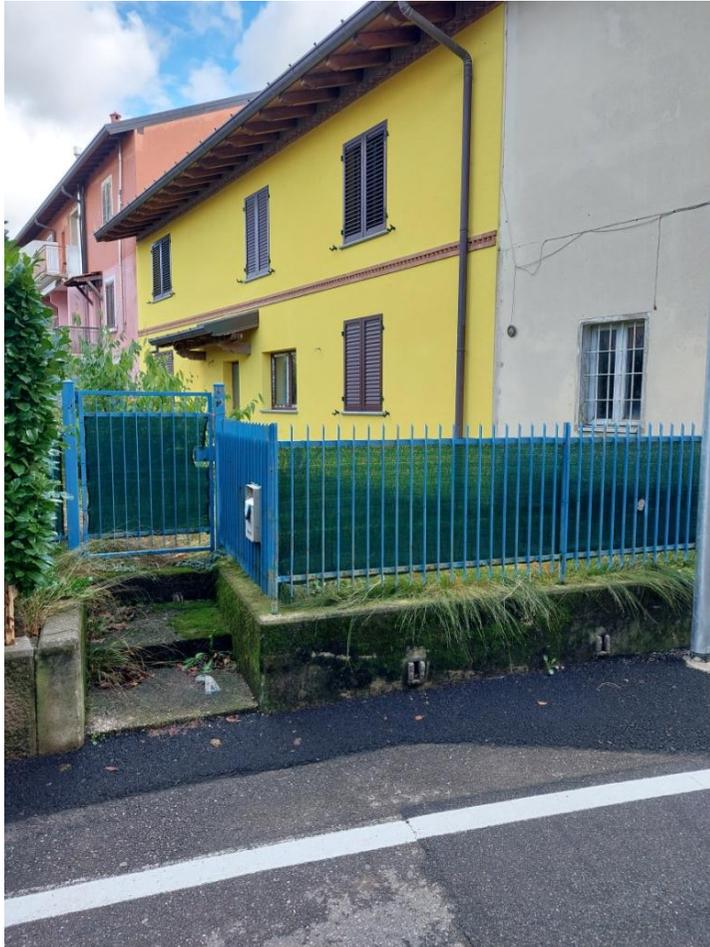
Prospecto nord-ovest del corpo "A" dell'edificio con vista del giardino annesso e dell'uscita sulla Via S. Pietro

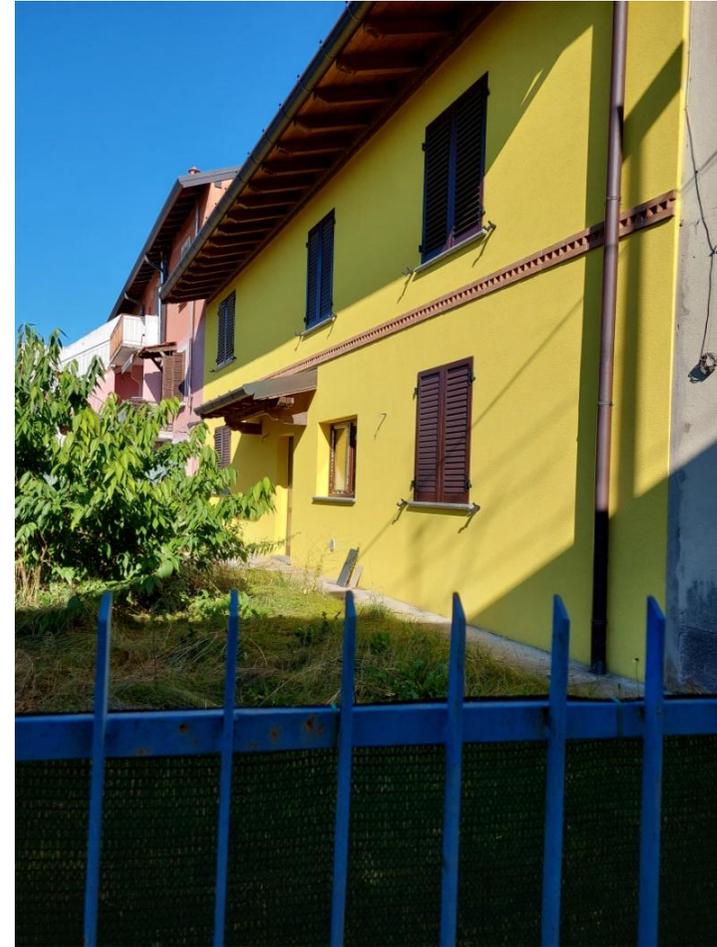
Prospecto nord-ovest con vista della porta di uscita dalla cucina-pranzo sul giardino

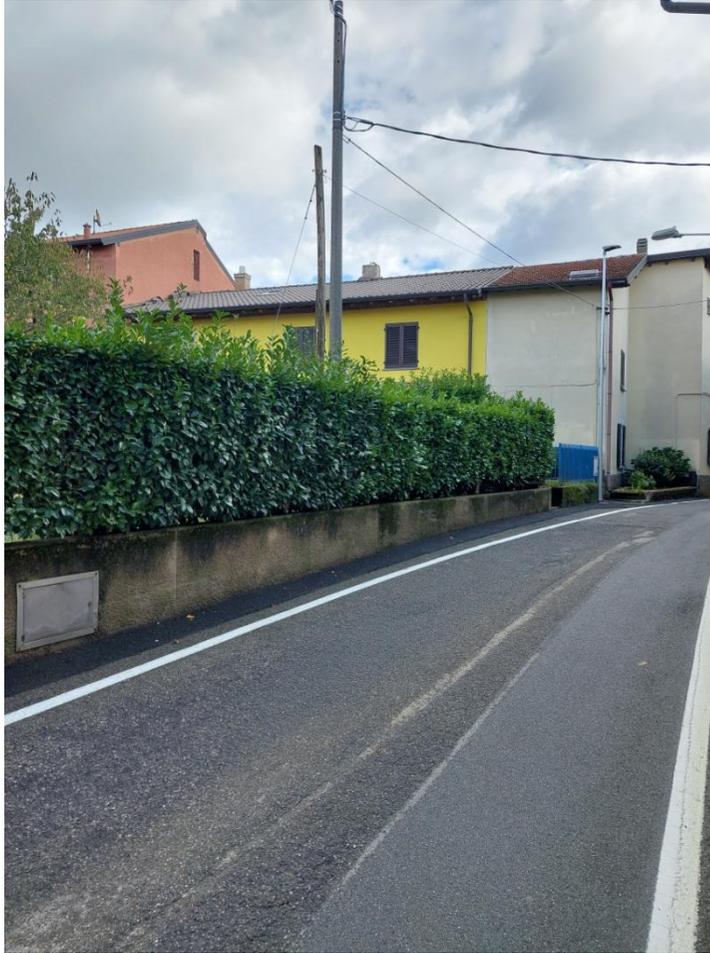
Prospetto nord-ovest con vista della copertura ristrutturata

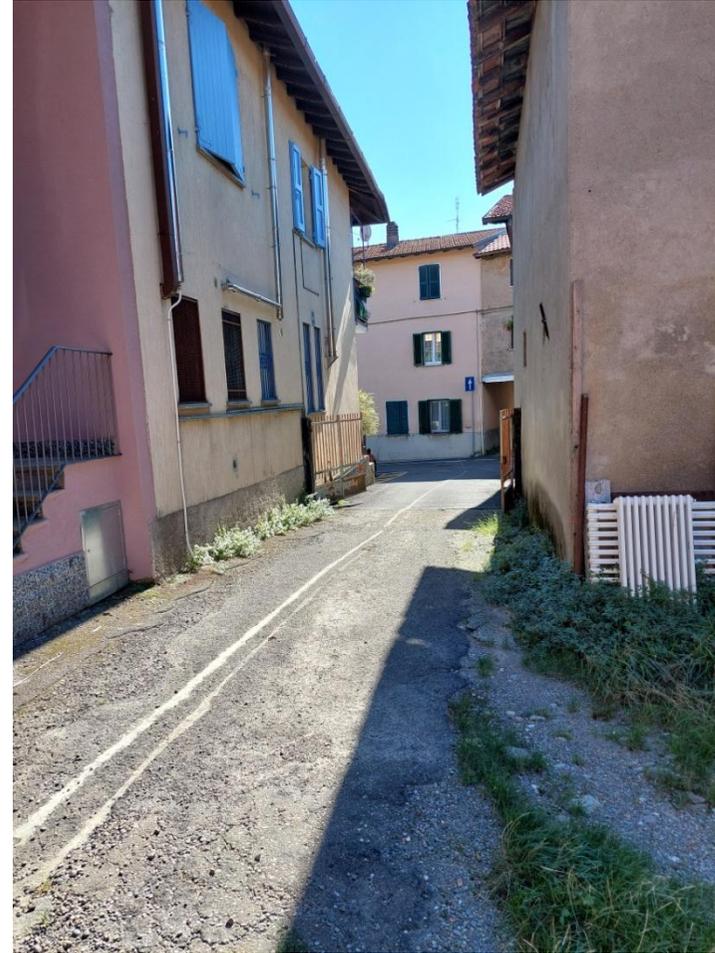
Vista della strada di accesso retrostante sul lato sud-est

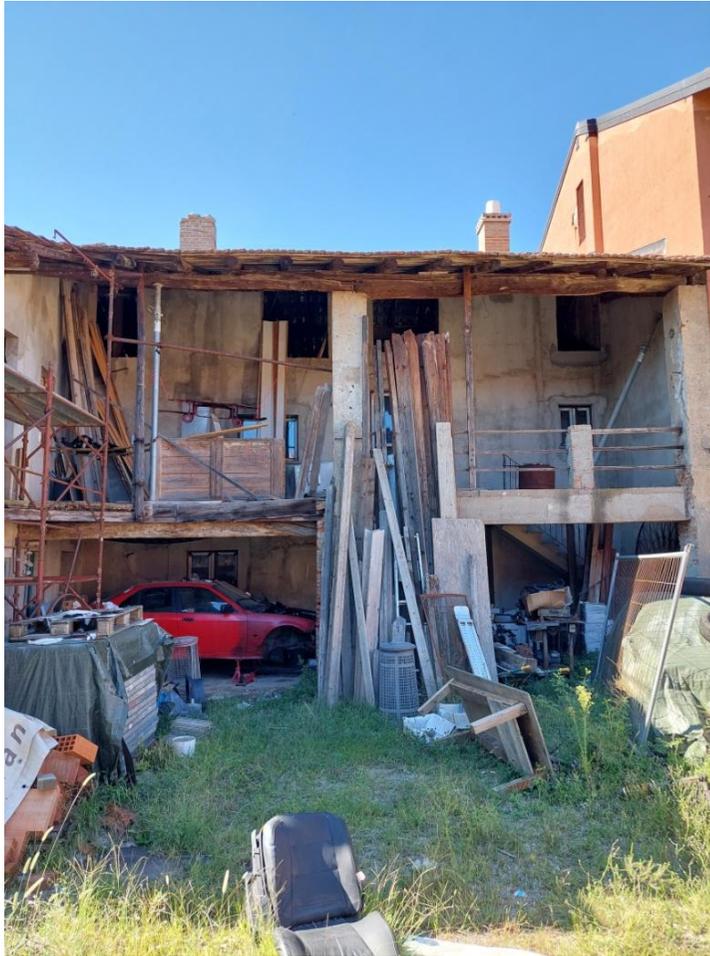
Prospetto sud-est con lavori ancora da ultimare

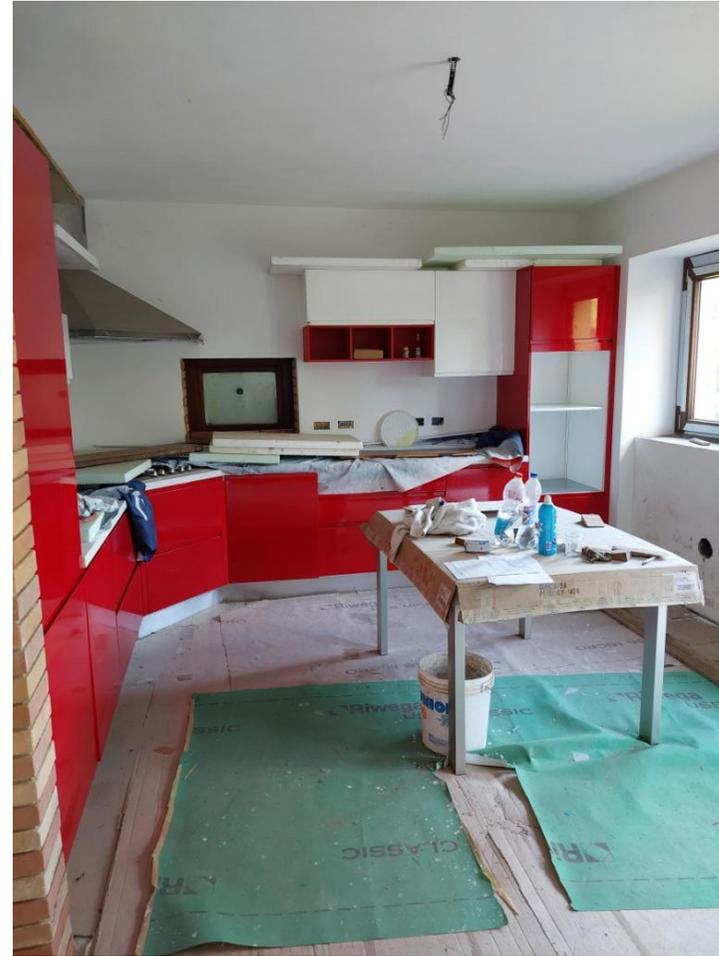
Vista della cucina-pranzo già pavimentata al piano terra

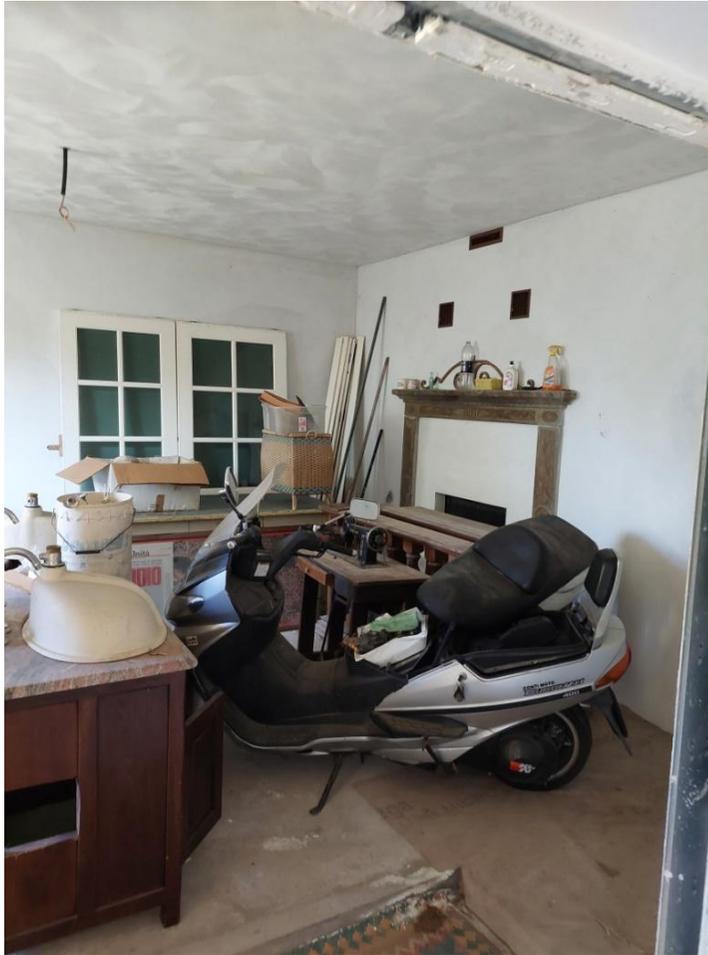
Vista del soggiorno con camino al piano terra

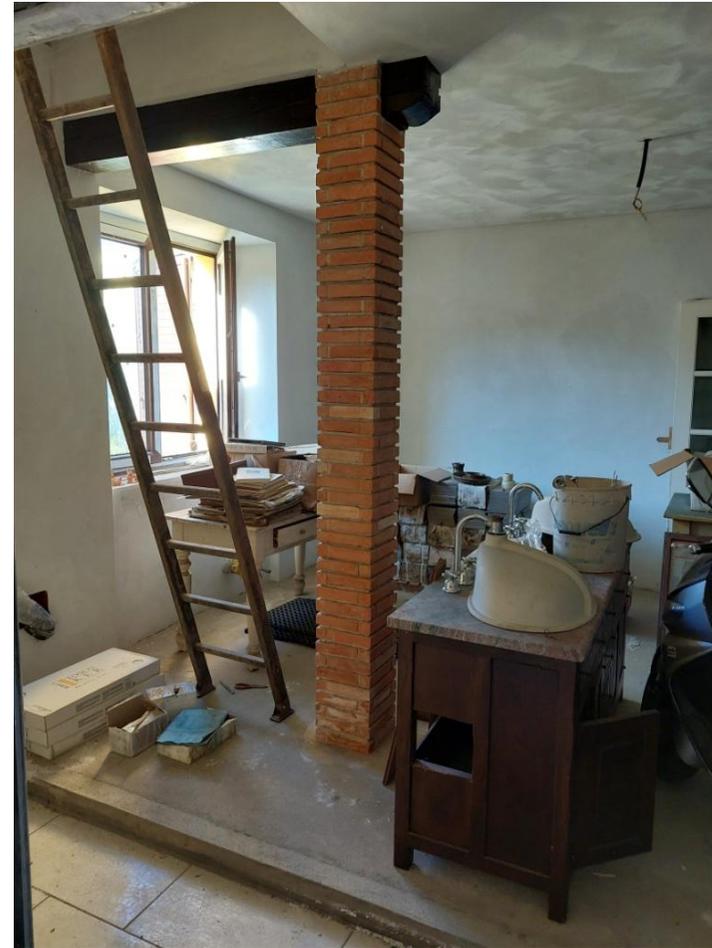
Vista della porzione di soggiorno al piano terra dove deve essere ancora realizzata la scala

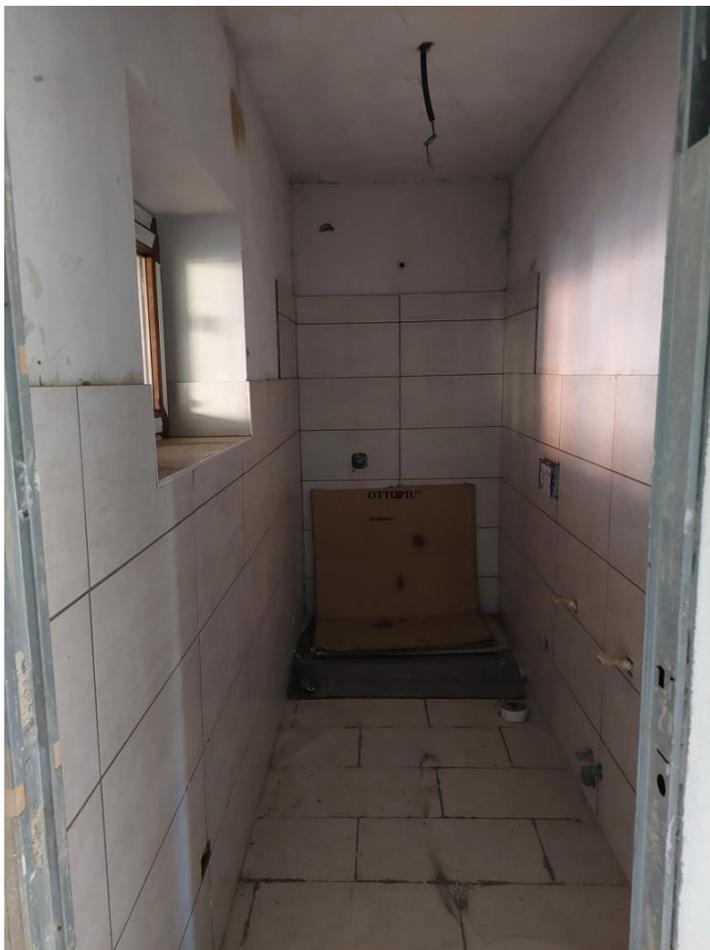
Vista del bagno con doccia al piano terra

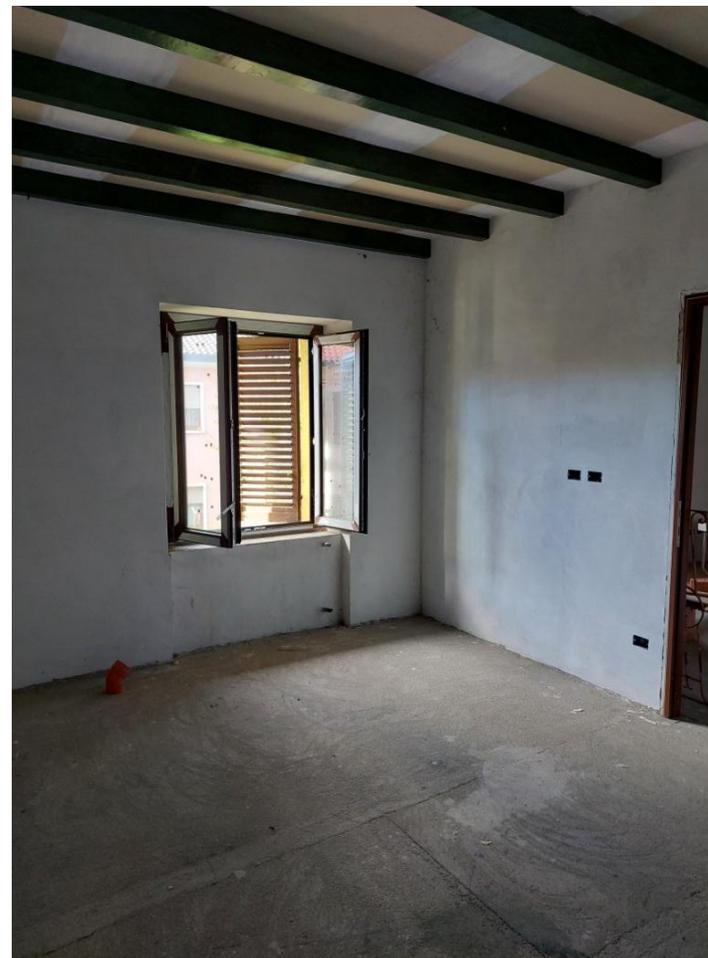
Vista della camera a nord-ovest al piano primo

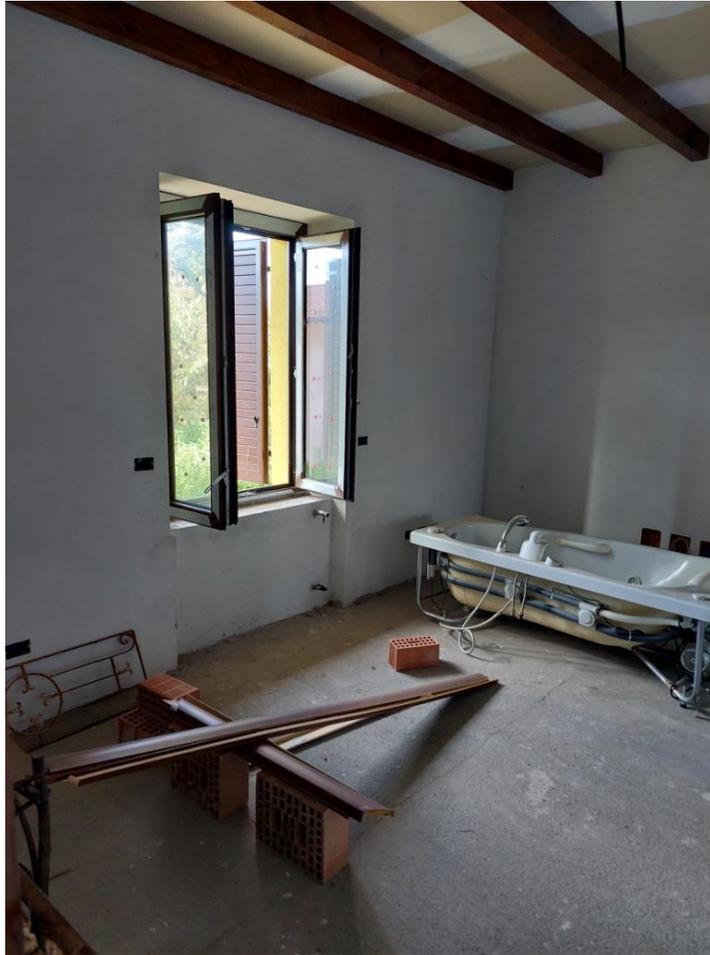
Vista dello studio al piano primo

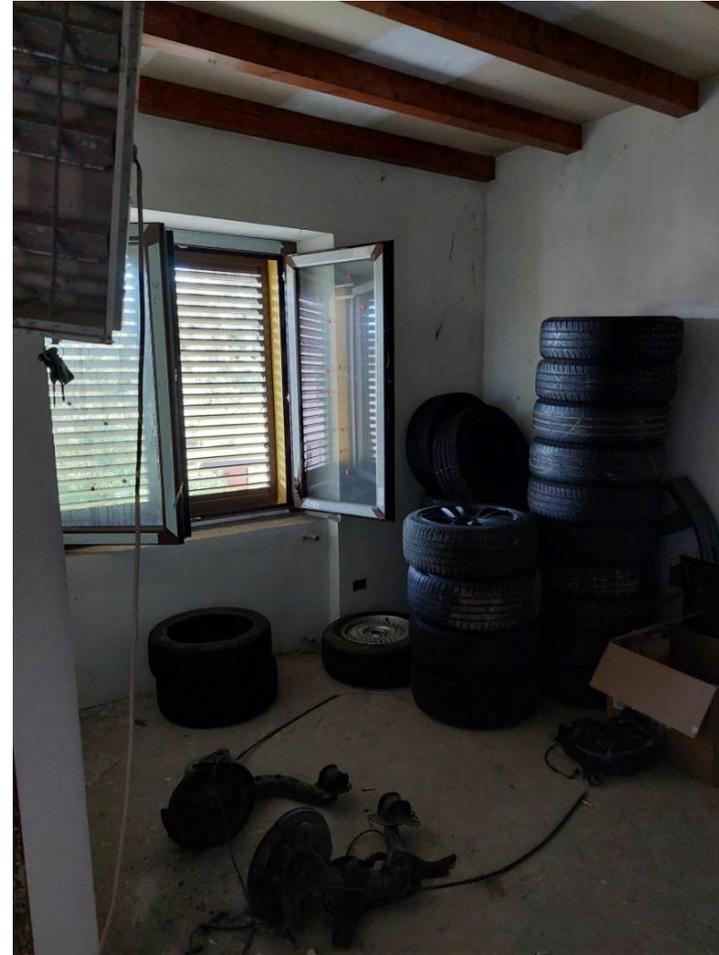
Vista della camera a nord-est al piano primo

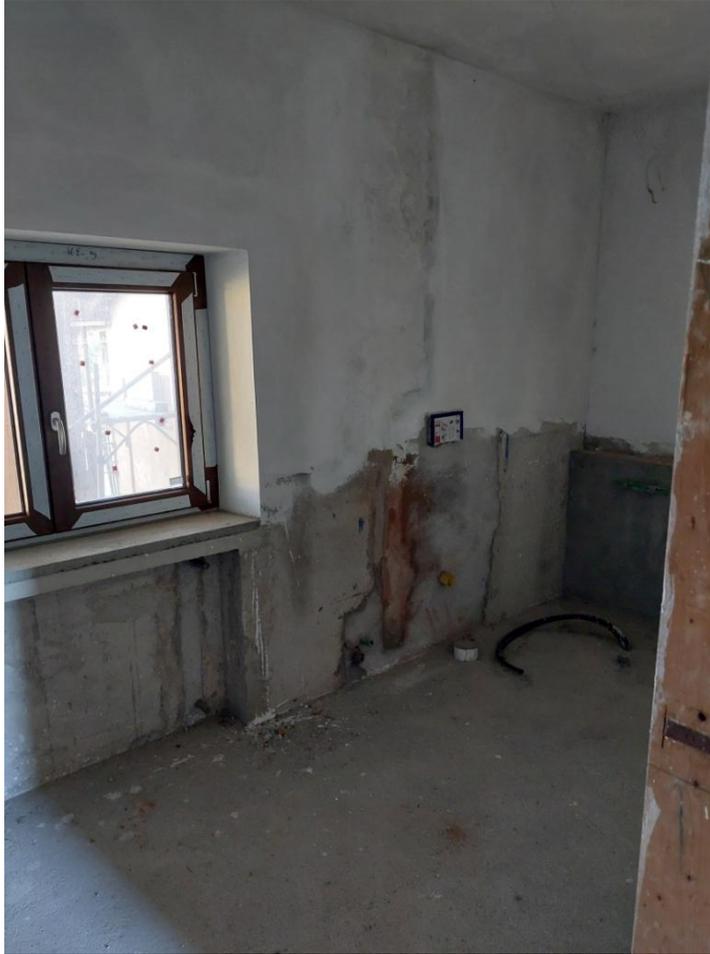
Vista del bagno al piano primo

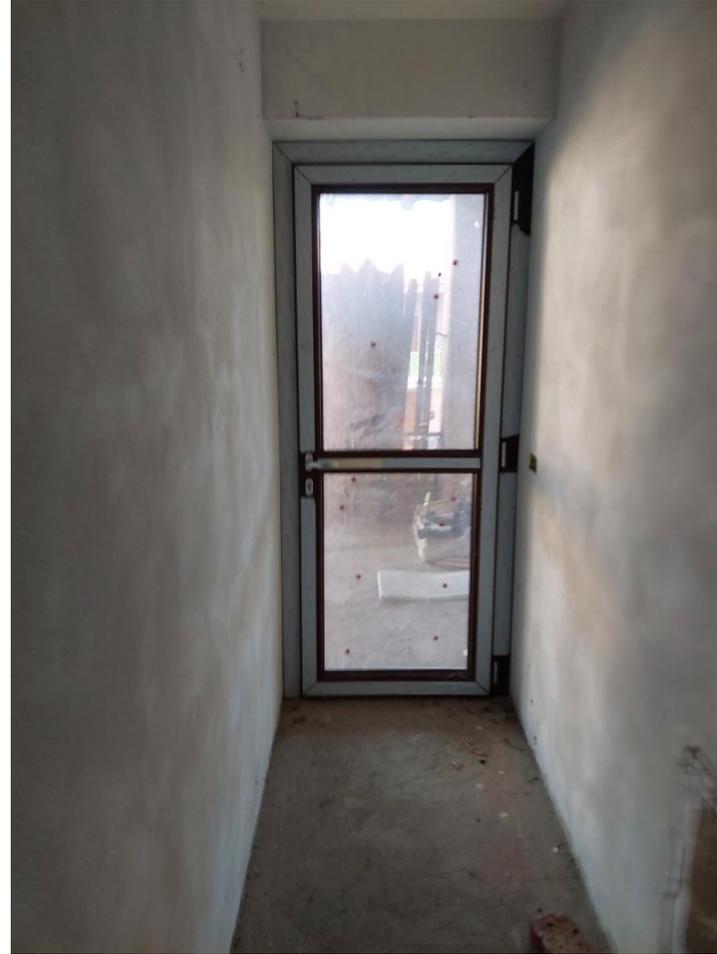
Vista dell'ingresso dalla loggia retrostante al piano primo

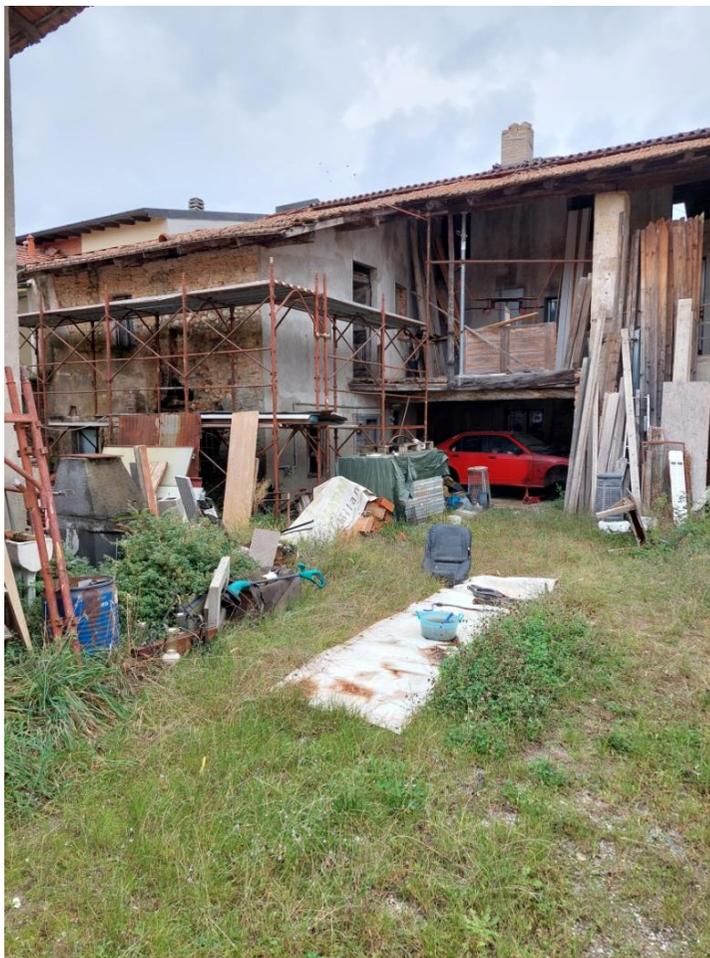
Prospetto sud-est e nord-est del corpo "B" dell'edificio

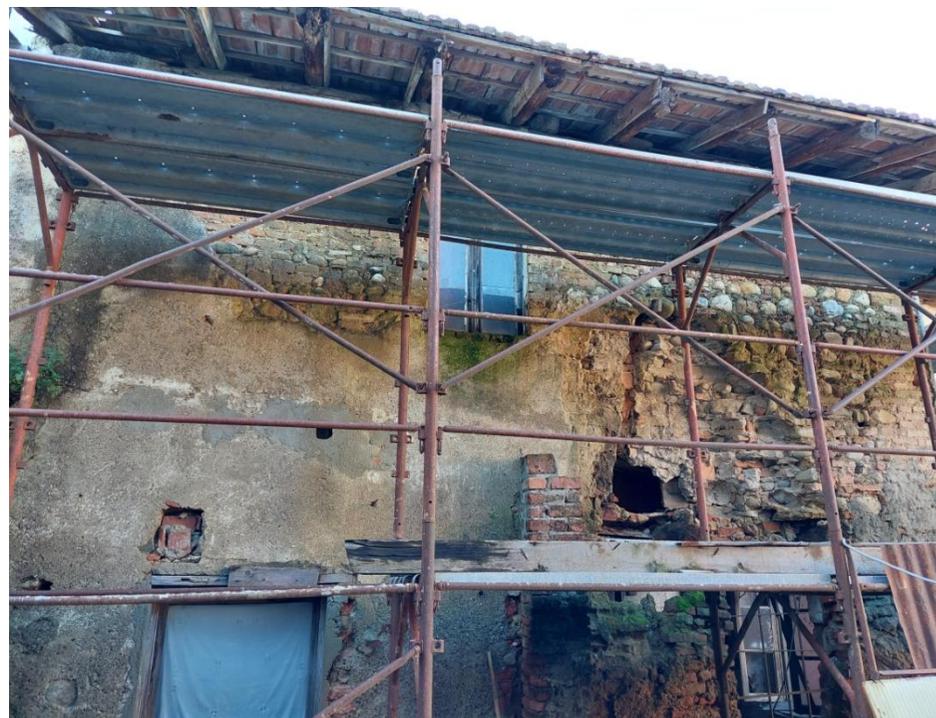
Prospetto sud-est con vista del foro nella parete sopra la finestra della cucina

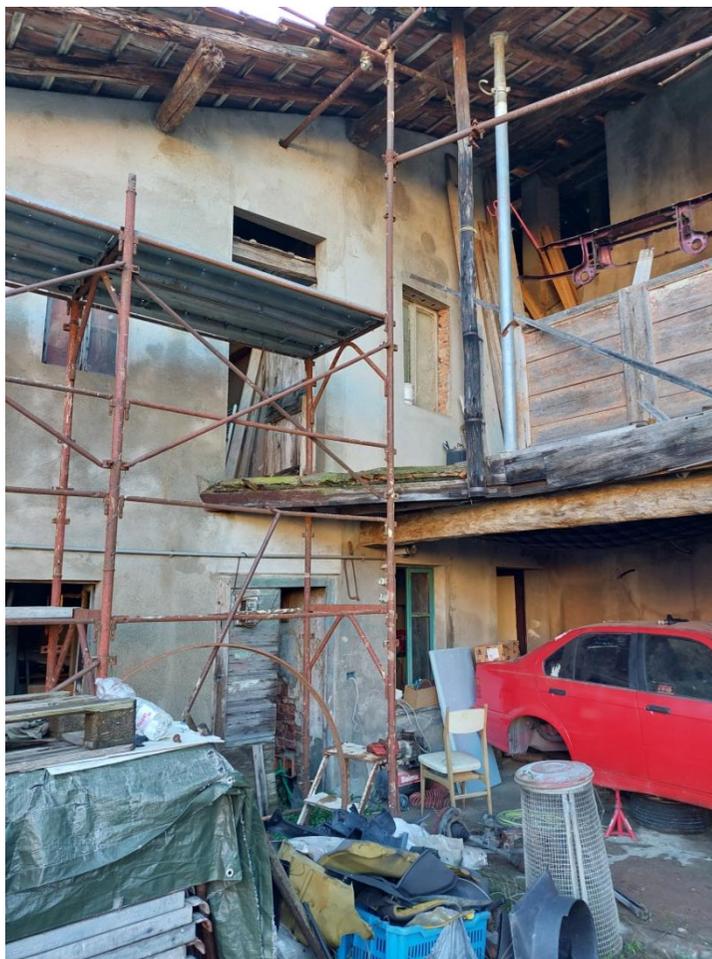
Prospetto nord-est con vista dell'ingresso sotto il portico

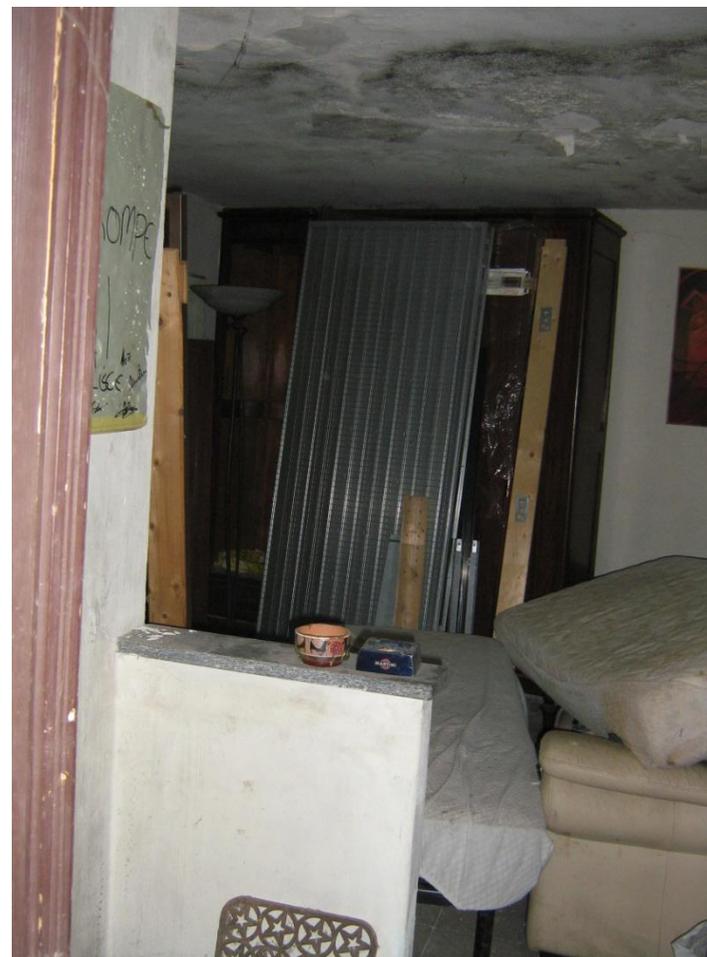
Vista dell'ingresso su soggiorno al piano terra

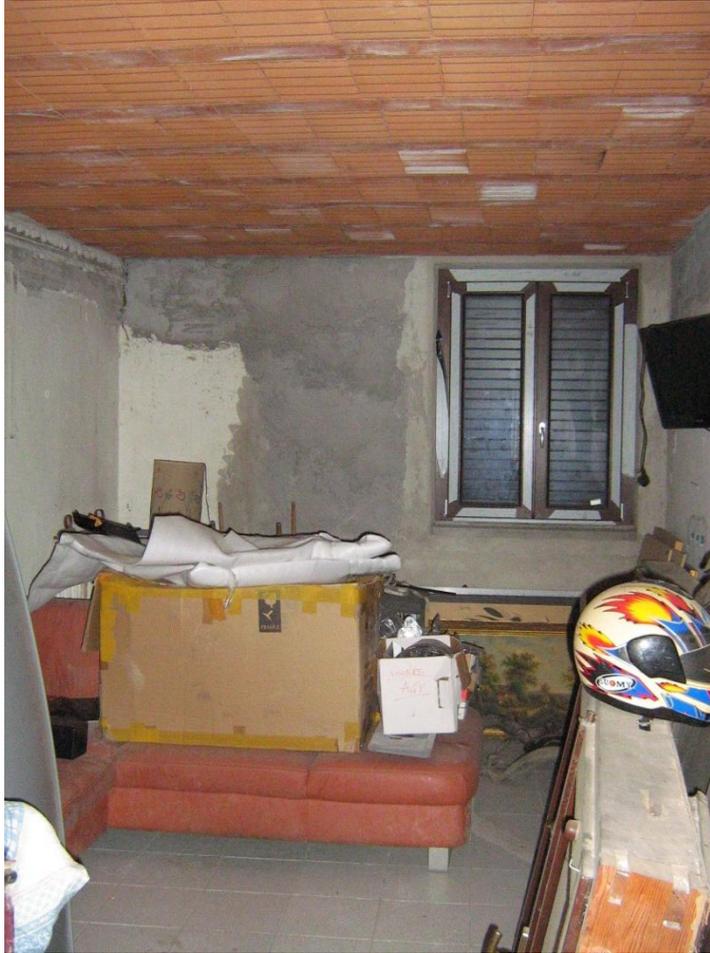
Vista della camera al piano terra con il solaio rifatto

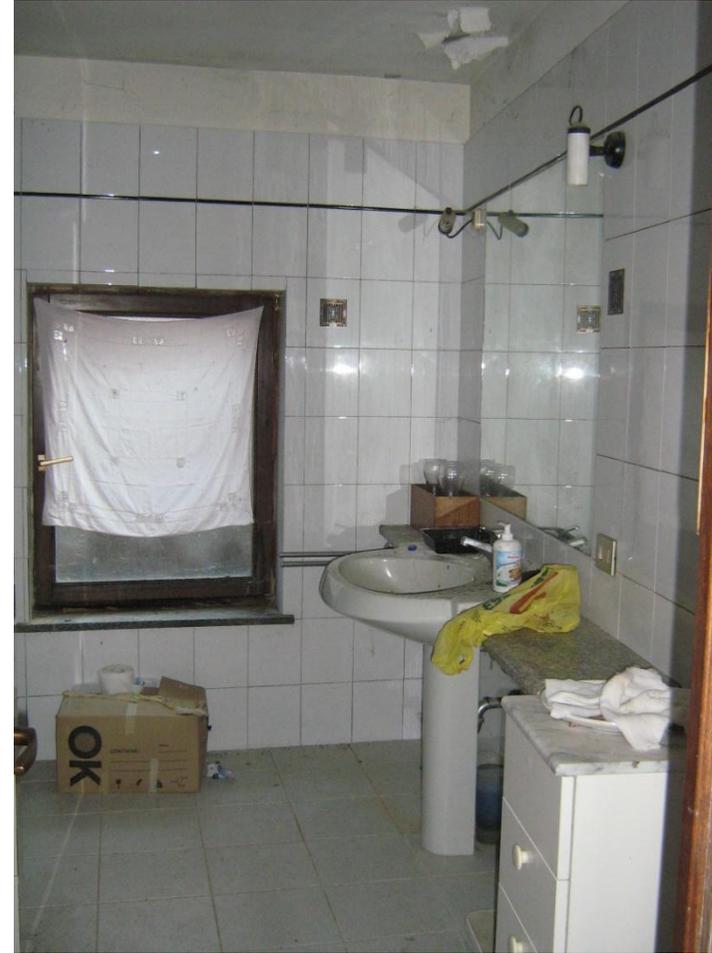
Vista del bagno al piano terra

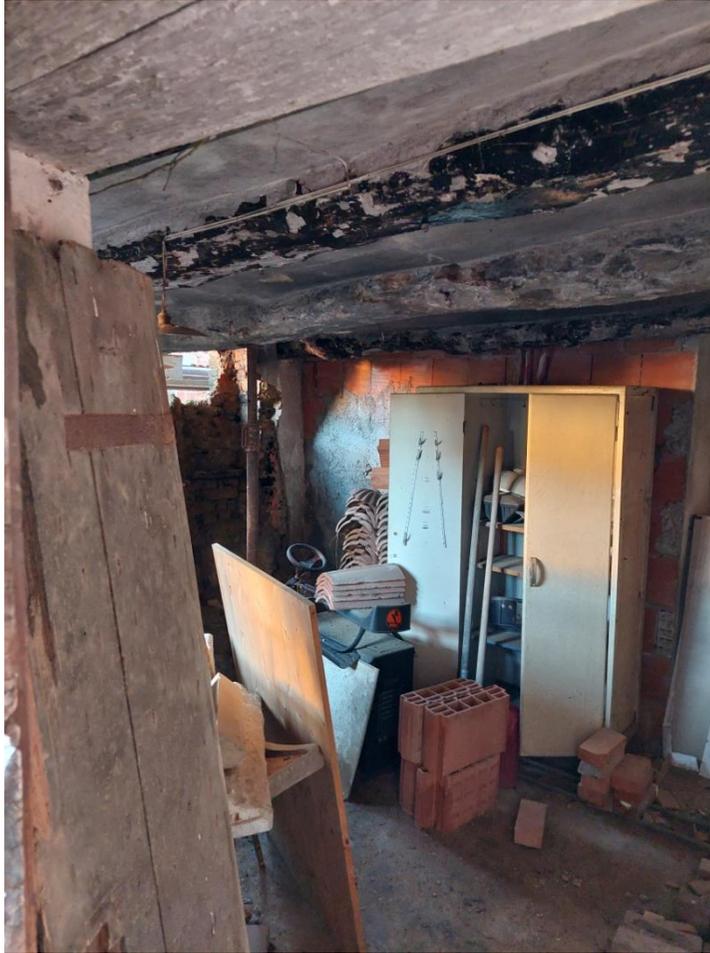
Vista della cucina al piano terra

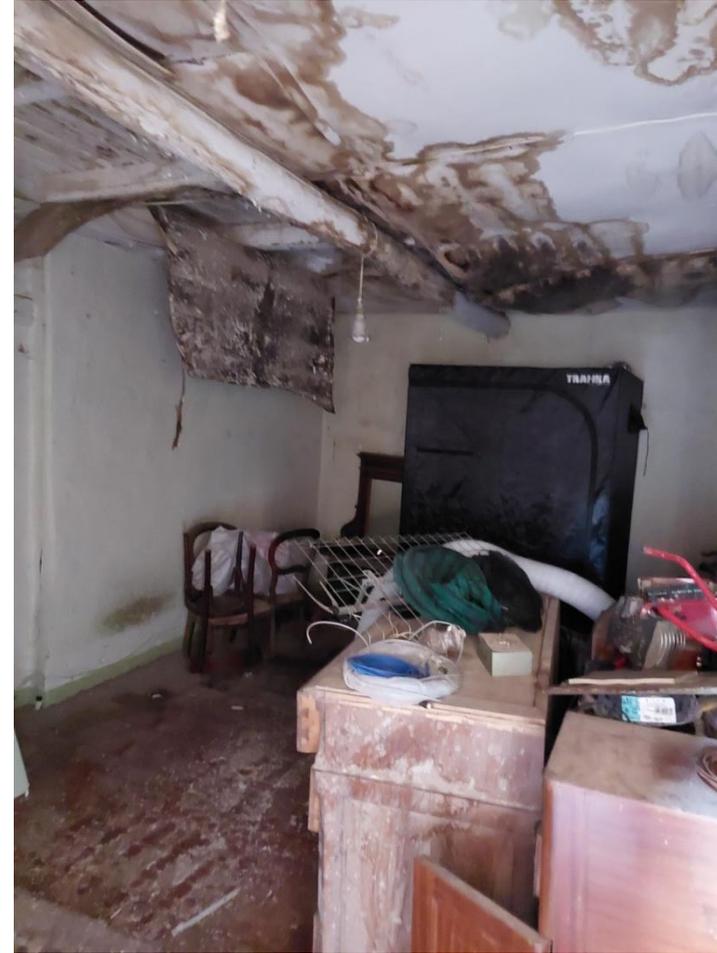
Vista della camera a sud-ovest al piano primo

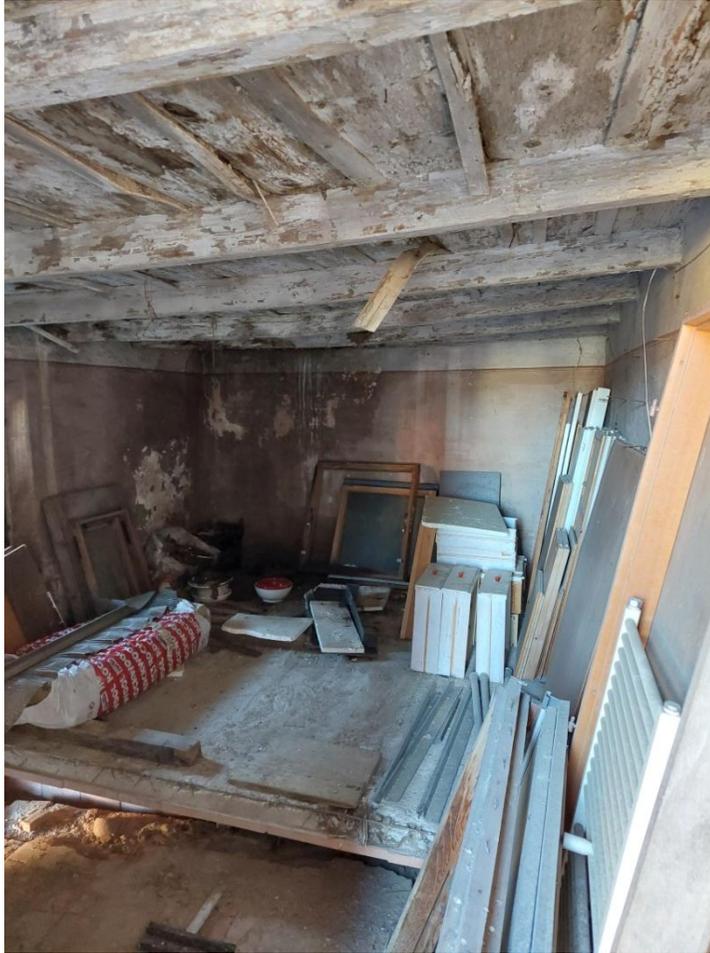
Vista dell'altra camera a sud-est al piano primo (in evidenza una porzione di pavimento più alta per l'innalzamento del solaio del bagno sottostante)

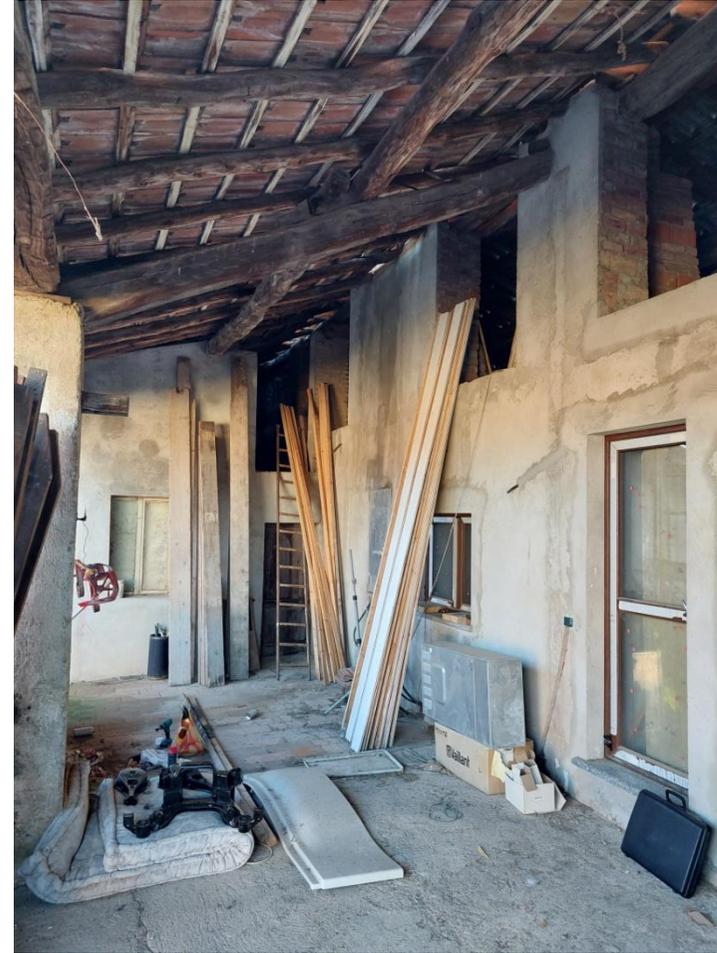
Vista della loggia antistante e del sottotetto

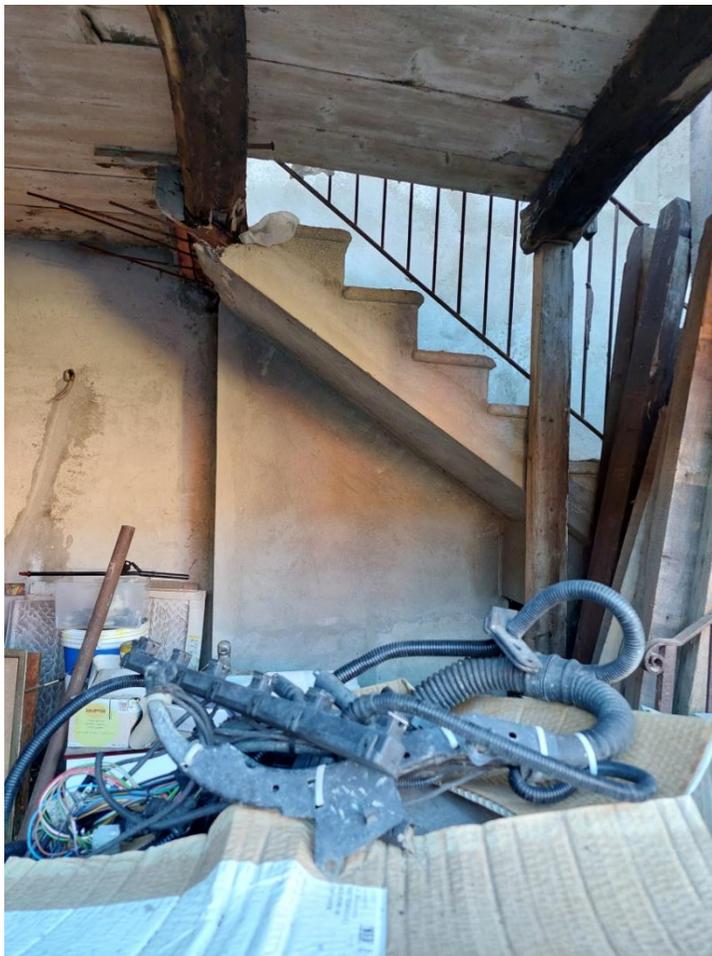
Vista della scala esterna di accesso alla loggia

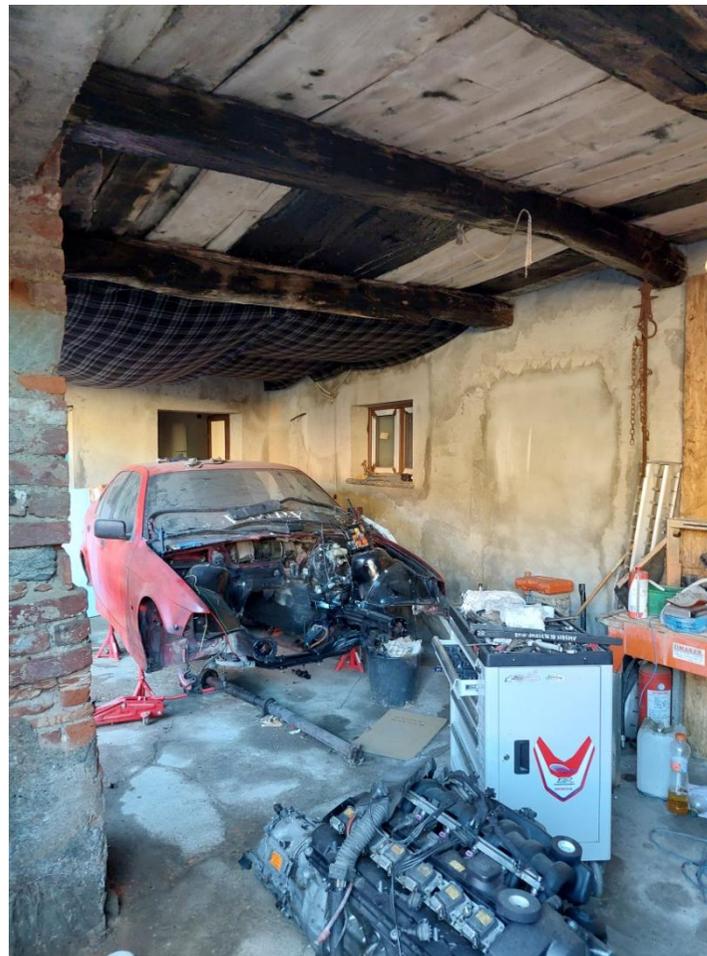
Vista del portico sottostante

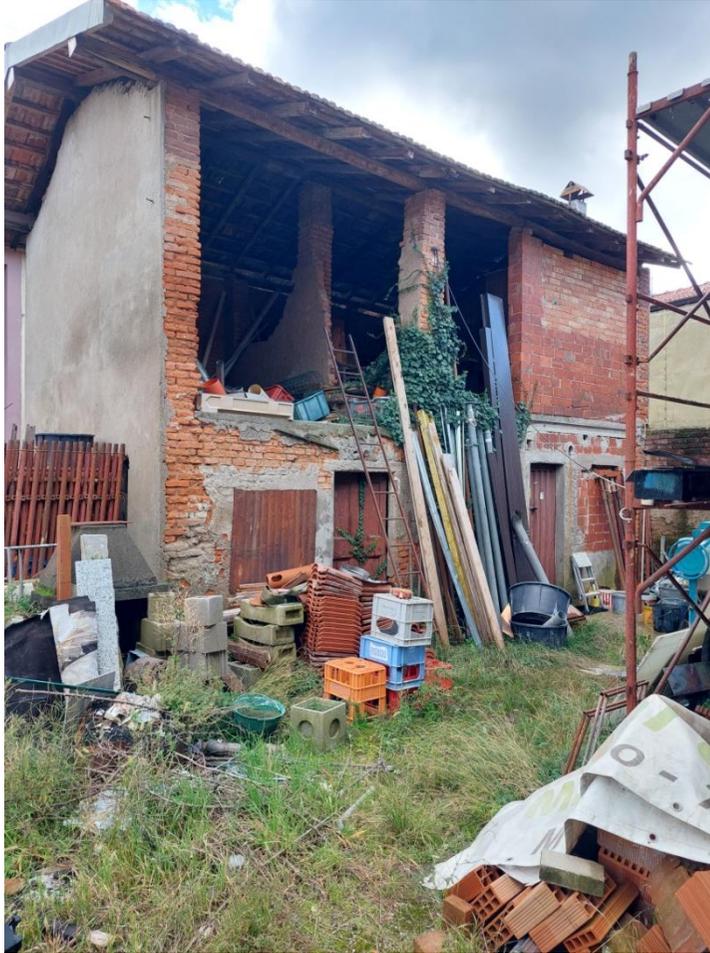
Prospetto nord-ovest del corpo "C" dell'edificio

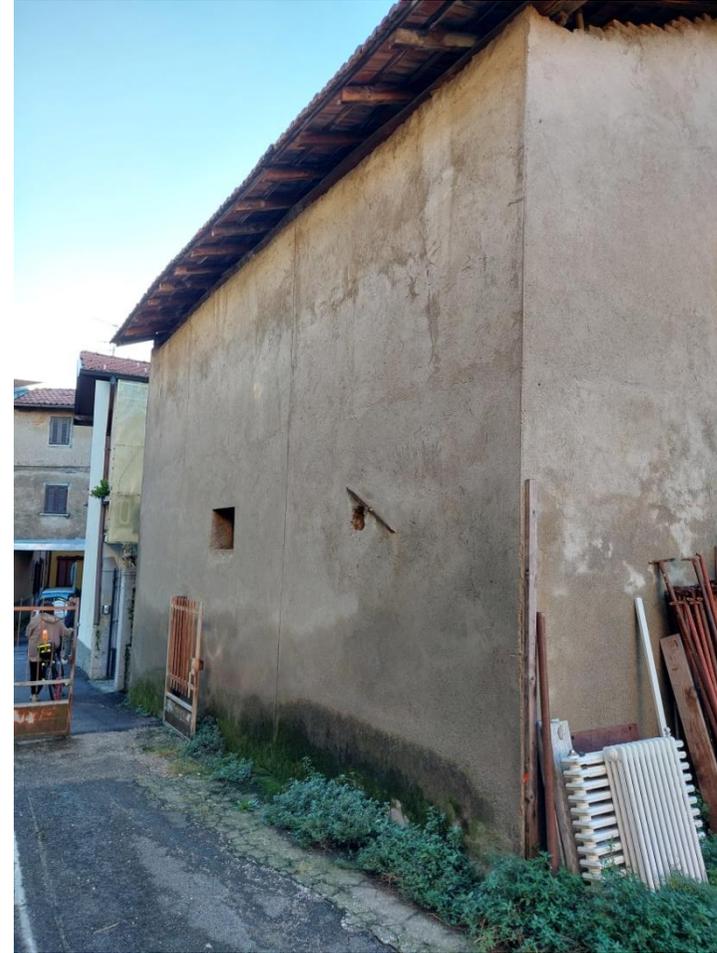
Prospetto sud-est con vista del cancello d'ingresso al cortile

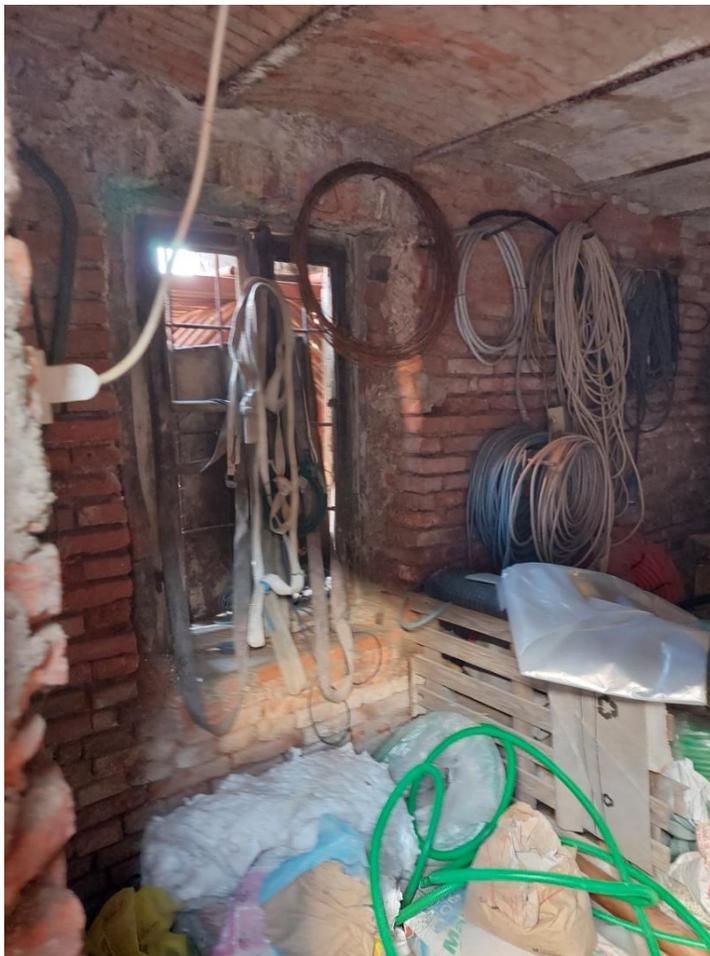
Vista del ripostiglio al piano terra

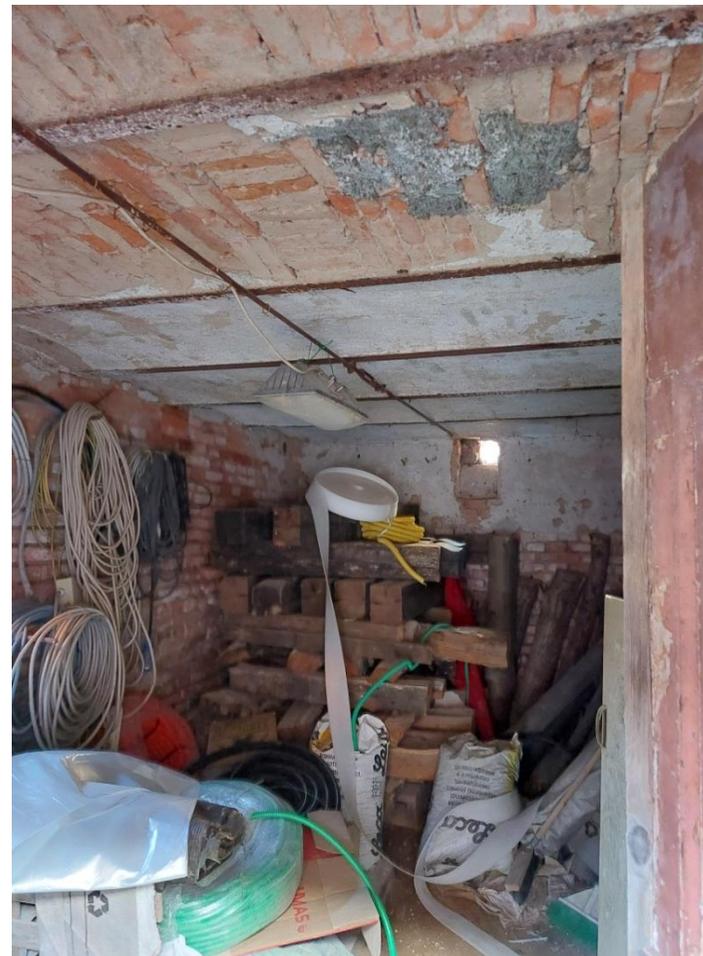
Vista del solaio con putrelle in ferro e voltine di mattoni

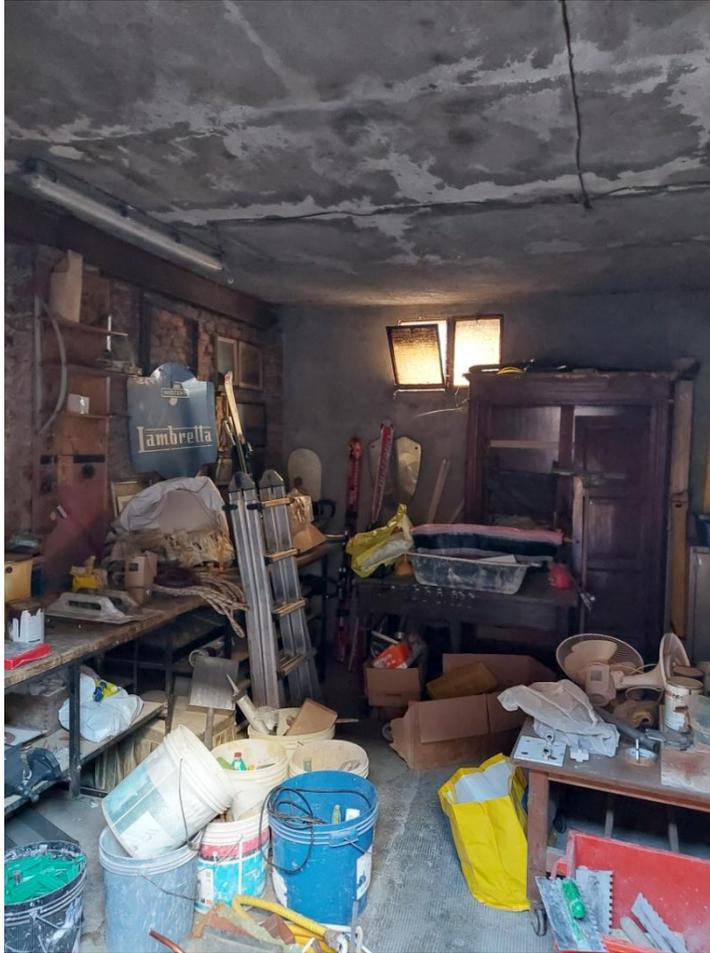
Vista del deposito a fianco

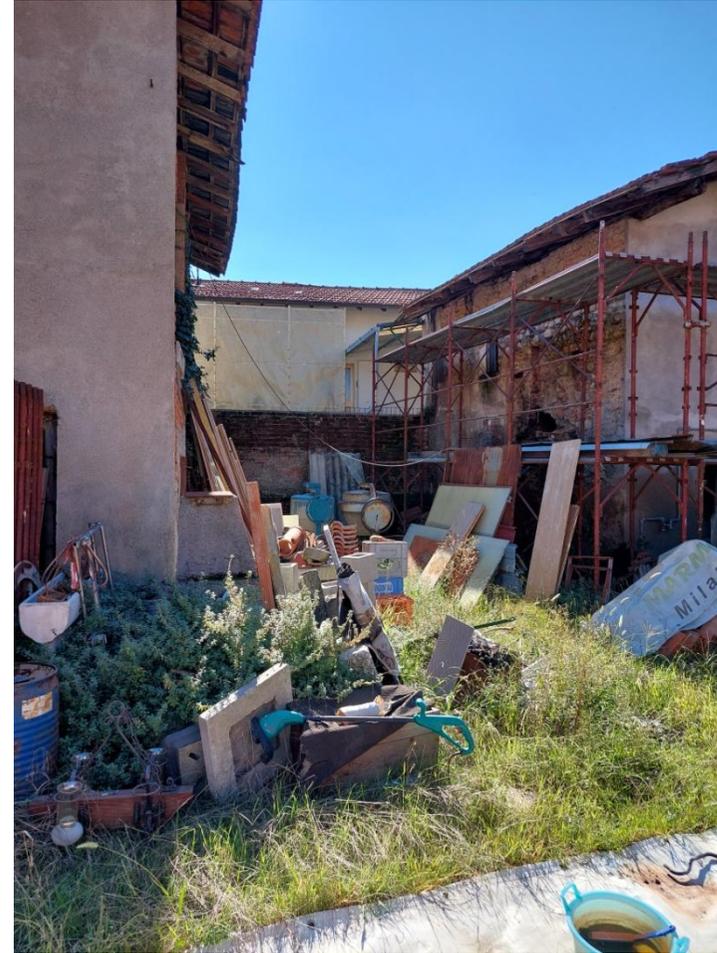
Vista dell'area annessa antistante
