Immobile in Pergola loc. Pantana Via Serralta N. 113

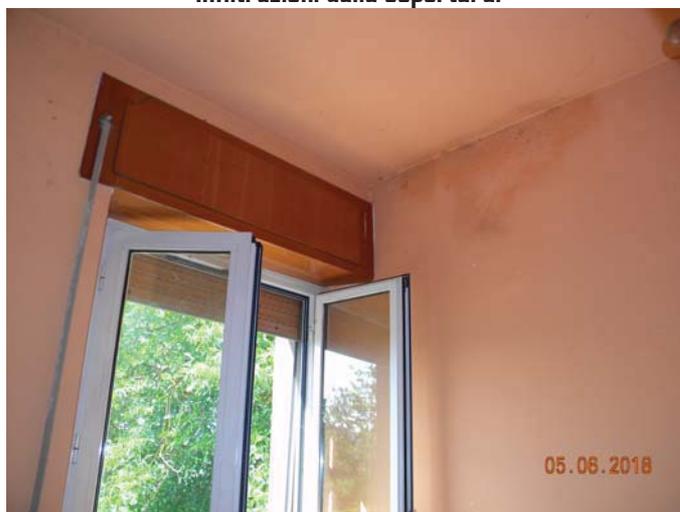
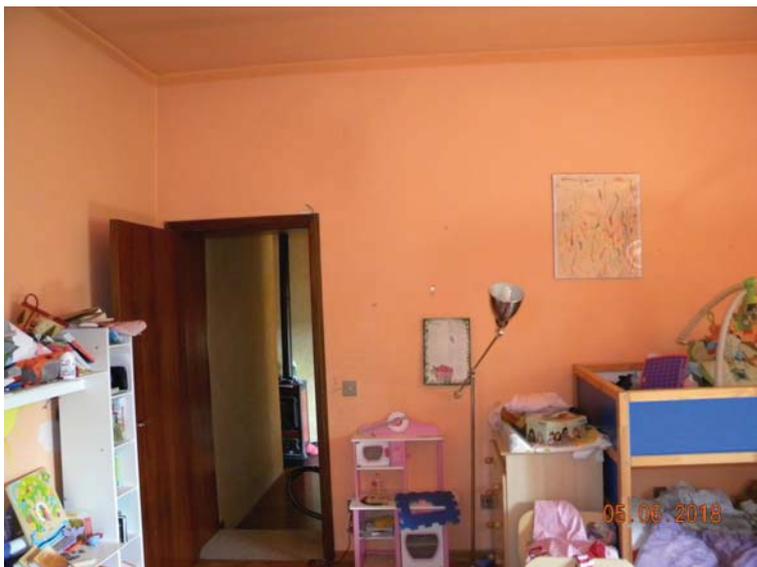
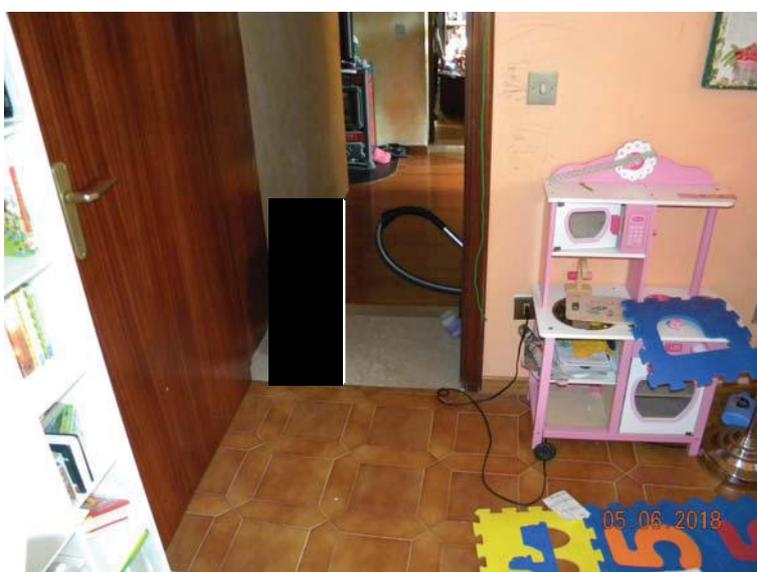
Infiltrazioni dalla copertura:

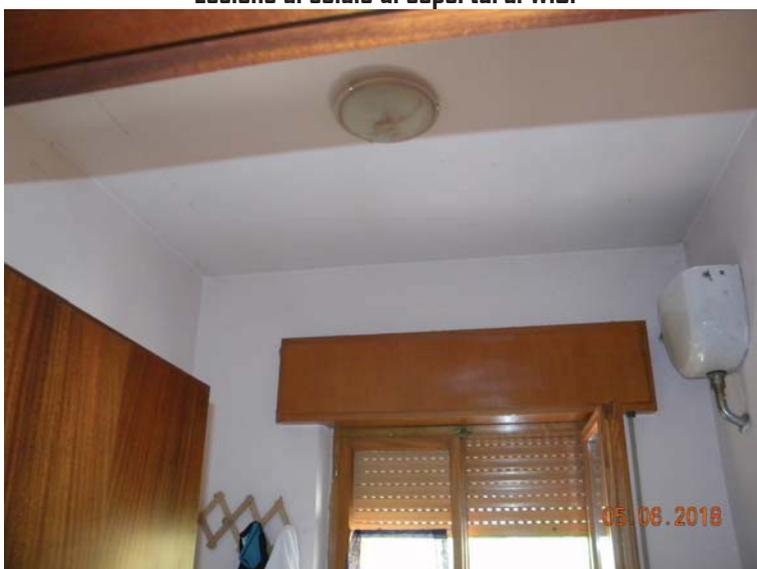
Lesione al solaio di copertura: W.C.

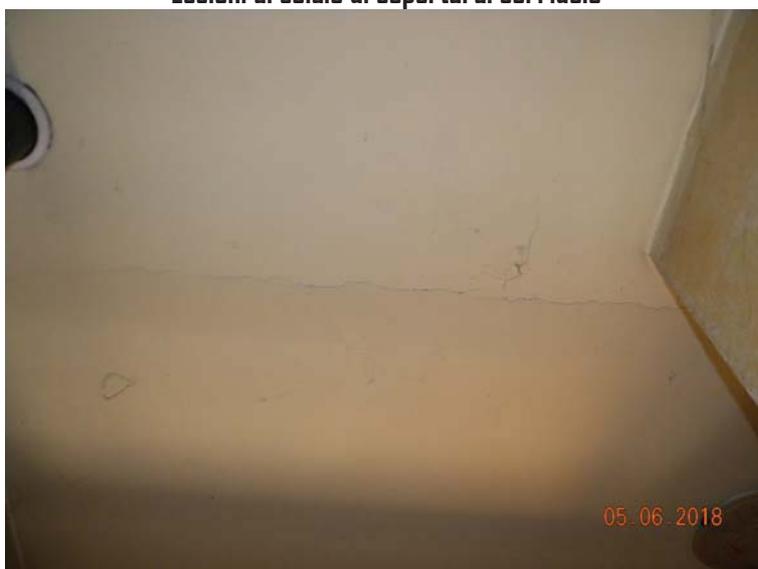
Lesioni al solaio di copertura: corridoio
