DOCUMENTAZIONE FOTOGRAFICA – 4° parte

EDIFICIO A – EDIFICIO B (Opificio con copertura demolita) – EDIFICIO C (tettoia demolita) – EDIFICIO D – EDIFICIO E (parte demolita) – ESTERNI

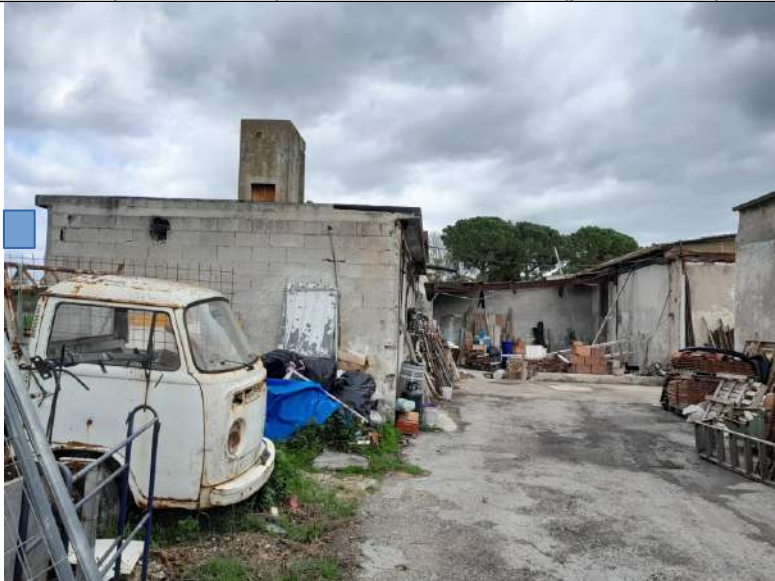
**Foto 4.07.** – Area esterna sul retro prossima agli edifici D, C, E, B. Sulla sinistra il blocco D. Sullo sfondo l'edificio E, parte demolita con antistante la tettoia C, anch'essa non più esistente. A destra l'edificio B: opificio privo di copertura.

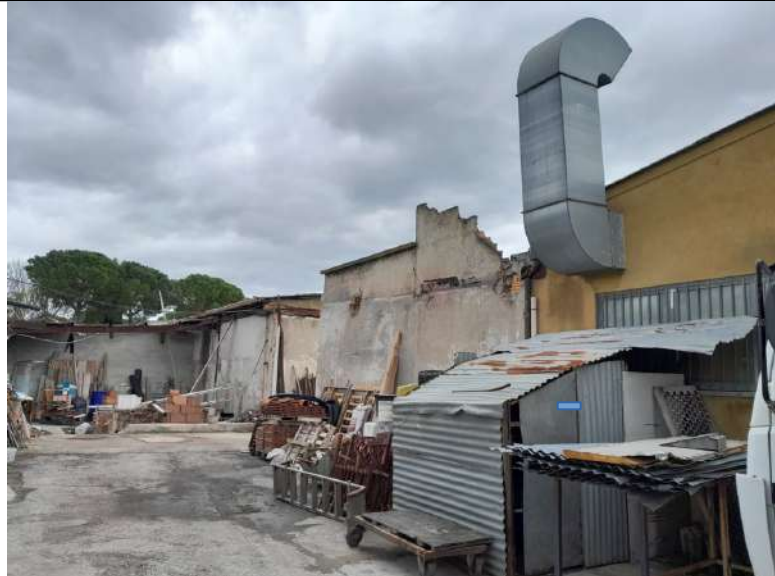
**Foto 4.08.** – Altra vista delle aree esterne di foto precedente. Maggiormente in evidenza l'edificio B privo di copertura compreso tra i blocchi A (a sinistra) e I (a destra) dello stesso.

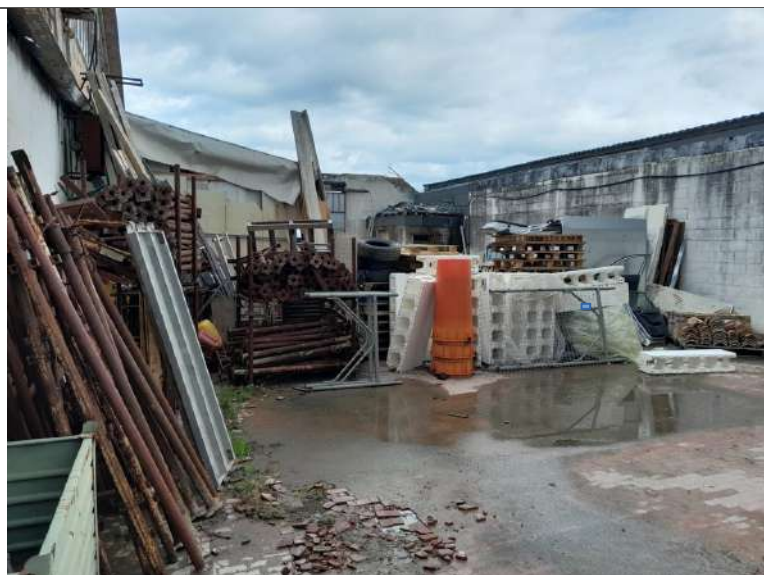
Foto 4.11. – Area esterna sul retro prossima agli edifici D, C, E, B.  
Al centro l'edificio E, parte demolita con antistante la tettoia C, anch'essa non più esistente.  
A destra l'edificio I visto dall'esterno.

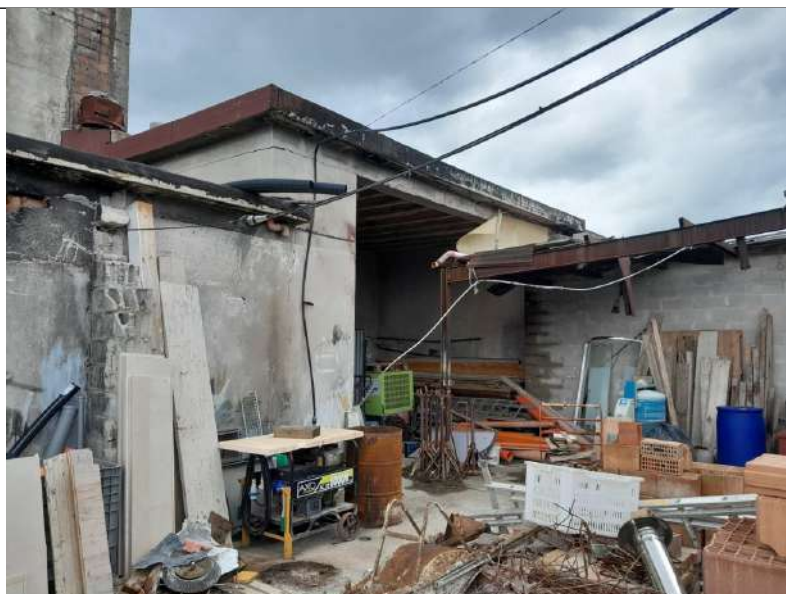
Foto 4.12. – Edificio D con, a sinistra, edificio E (parte demolita) e tettoia C non più esistente.

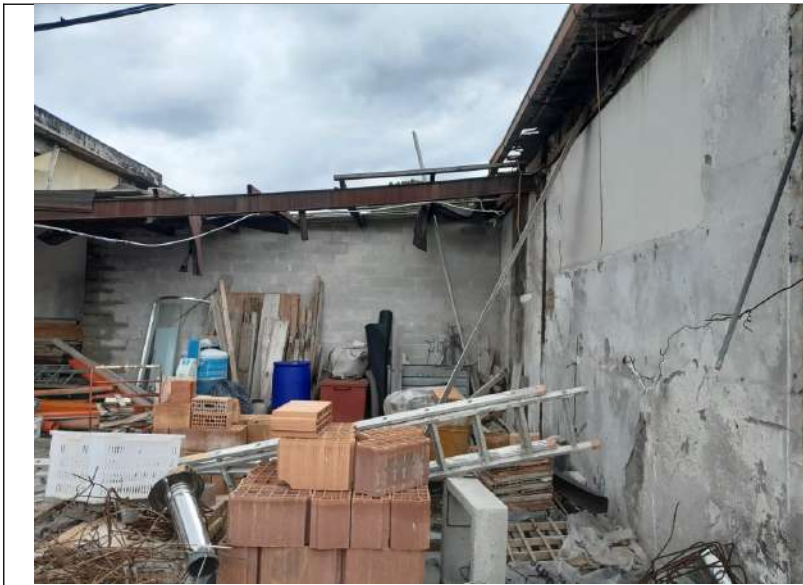
Foto 4.13. – Edificio E (parte demolita) e tettoia C non più esistente.

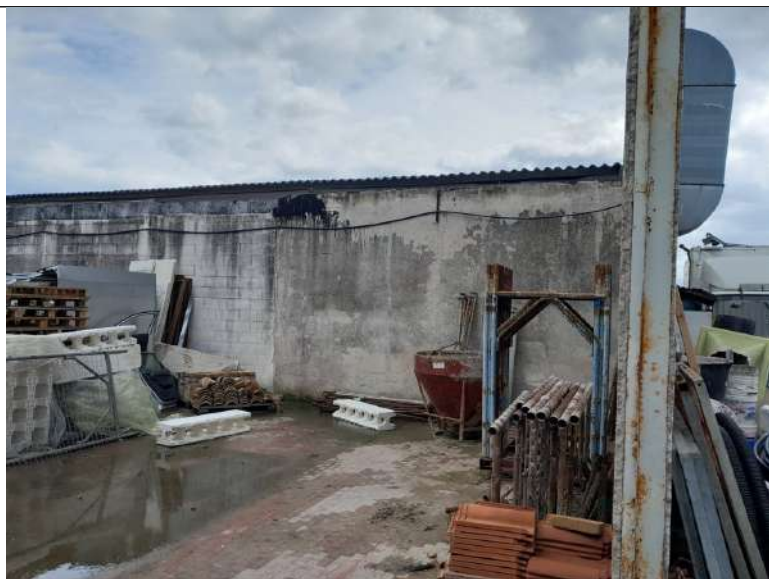
Foto 4.16. – Edificio B (privo di copertura): interno

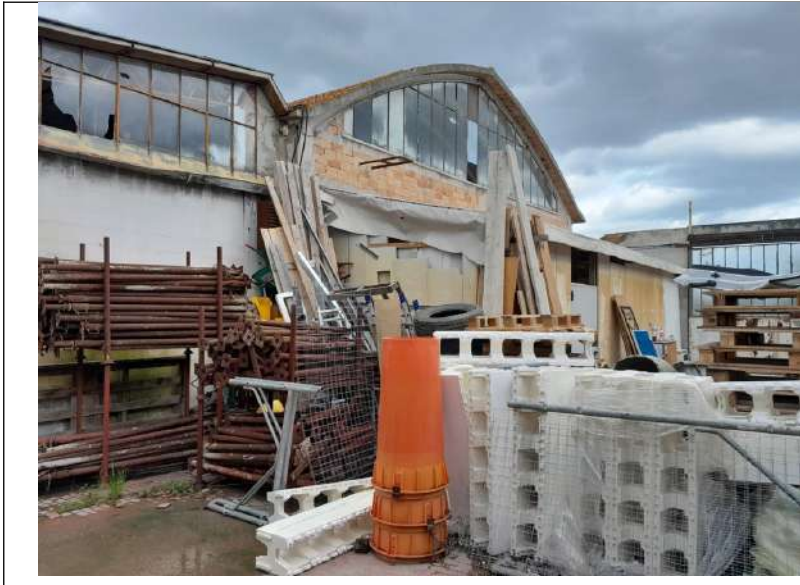
**Foto 4.17.** – Edificio B (privo di copertura): interno verso l'edificio H

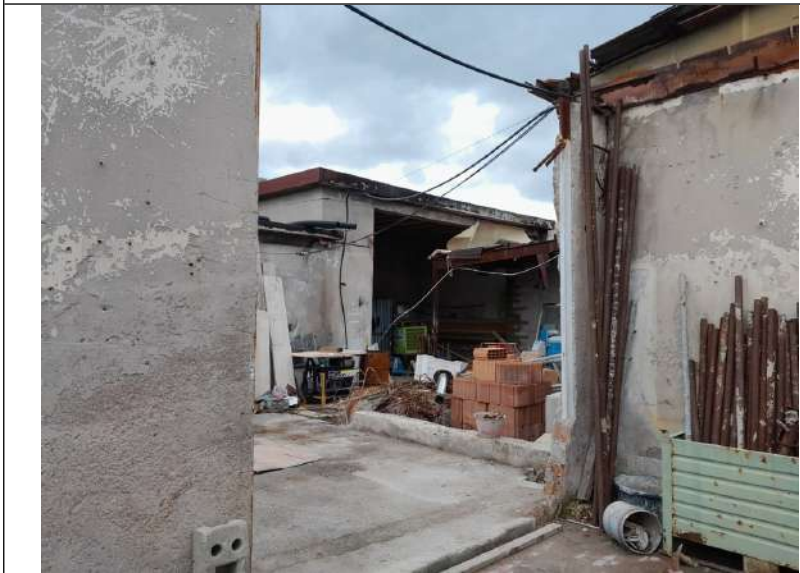
**Foto 4.18.** – Edificio B (privo di copertura): interno verso l'edificio D

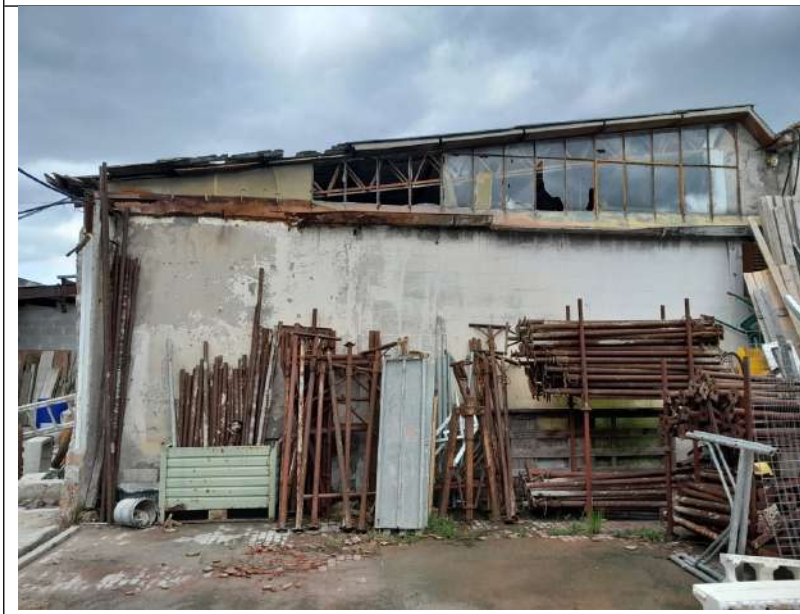
**Foto 4.19.** – Edificio B (privo di copertura): interno verso l'edificio I

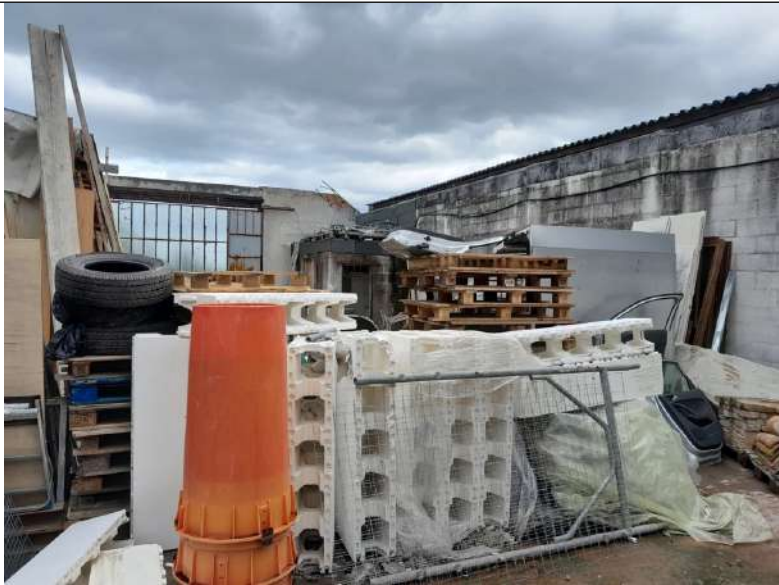
Foto 4.20. – Edificio B (privo di copertura): interno

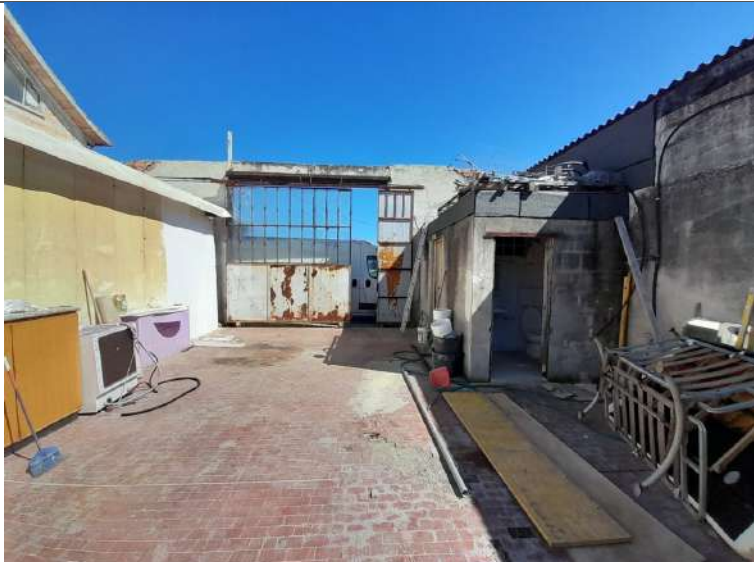
Foto 4.21. – Edificio B (privo di copertura): interno verso il portone di accesso lato particella catastale 159

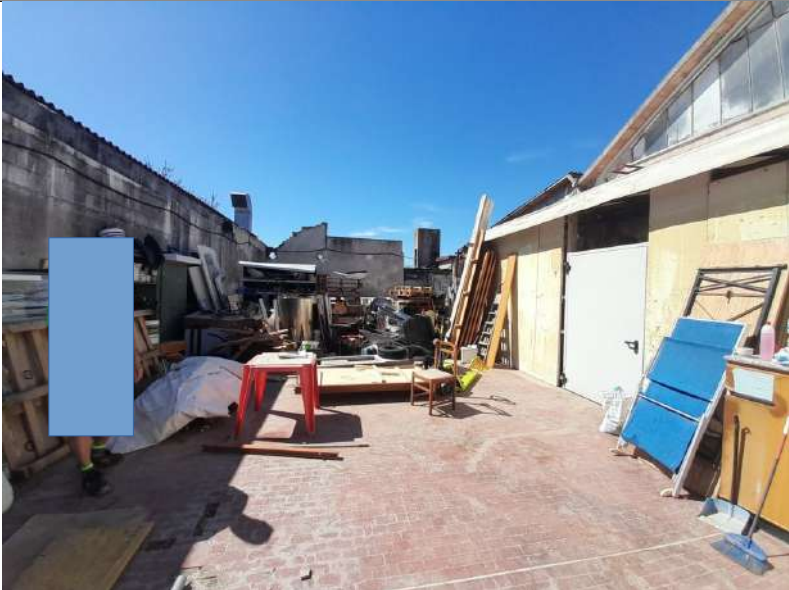
Foto 4.22. – Edificio B (privo di copertura): interno dal portone di ingresso di foto precedente

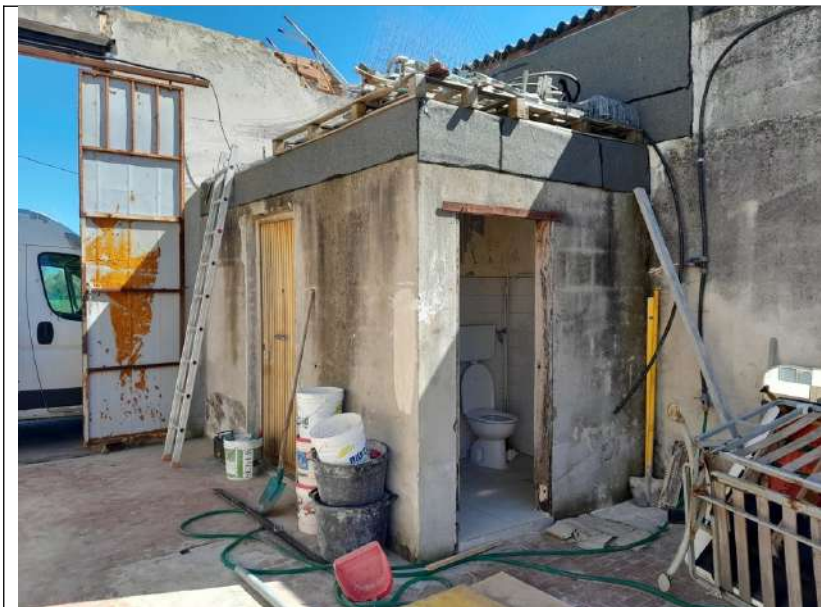
Foto 4.23. – Edificio B (privo di copertura): interno: zona servizi

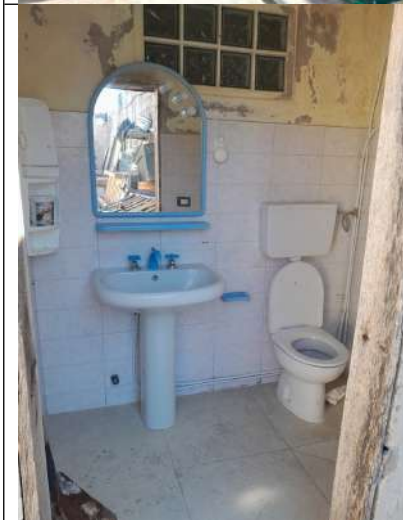
Foto 4.24. – (a sinistra). Edificio B (privo di copertura): interno zona servizi: bagno.

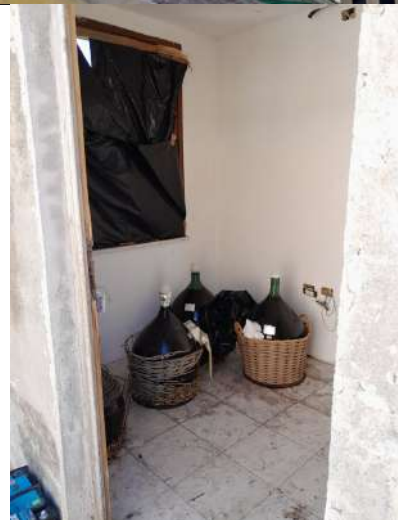
Foto 4.25. – (a destra). Edificio B (privo di copertura): interno zona servizi: locale ripostiglio.

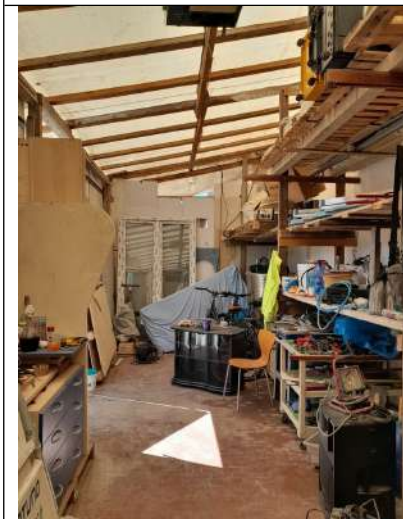
Foto 4.26. – (a sinistra) Edificio B (privo di copertura): interno tettoia deposito

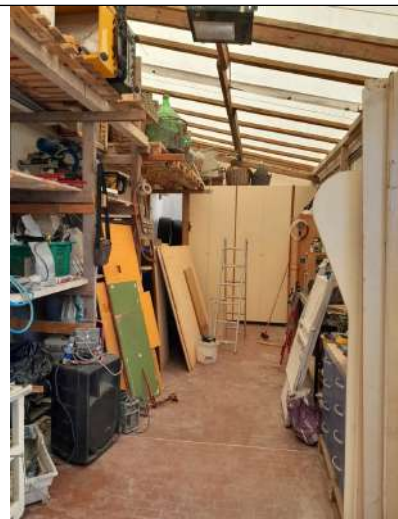
Foto 4.27. – (a destra): Edificio B (privo di copertura): interno tettoia deposito
