ALLEGATO N. 3

Fabbricato in Caccamo, Via Stesicoro

Fotografie.

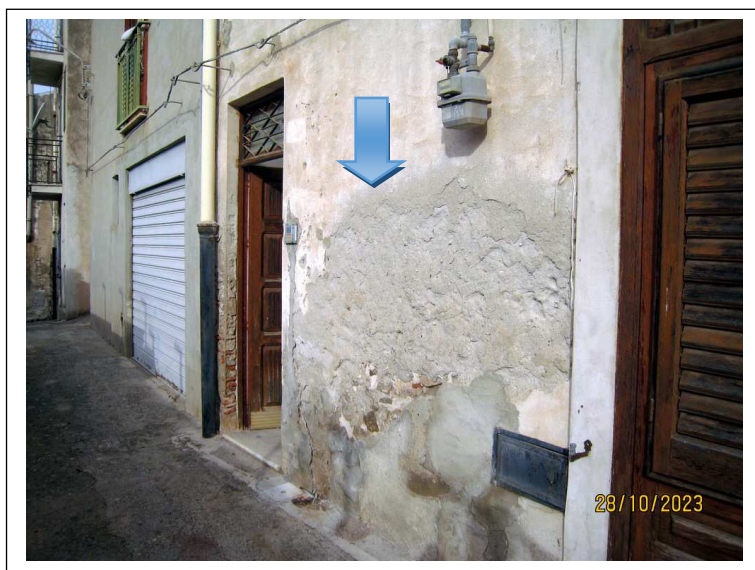
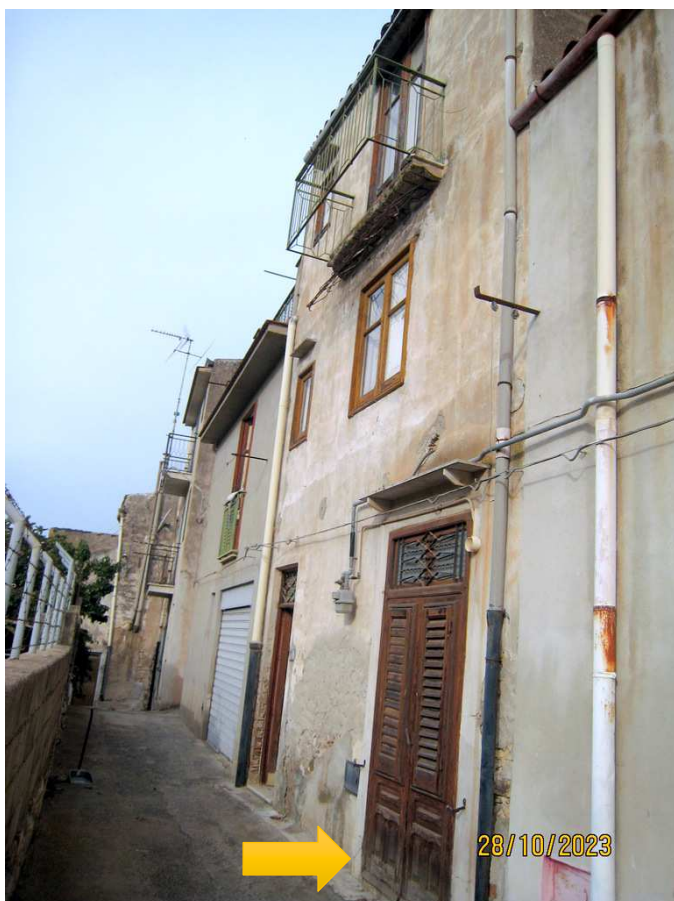
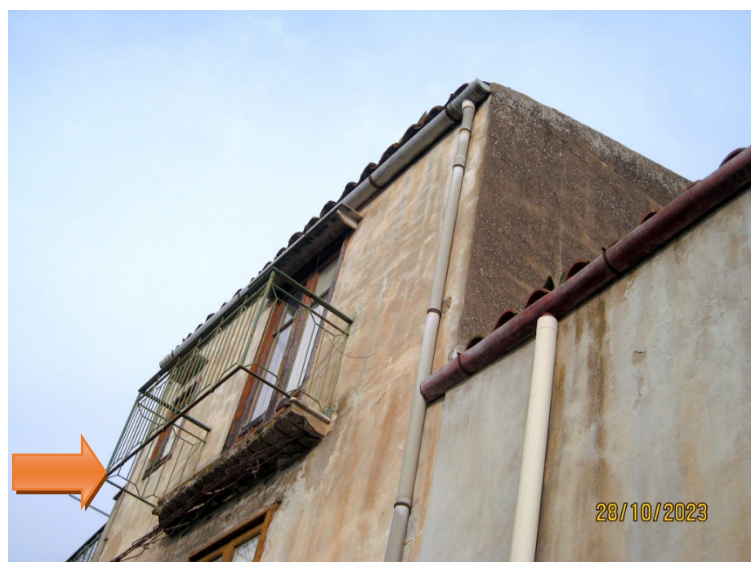
Foto n. 2-4. Il prospetto su Via Stesicoro con il dettaglio dell'umidità ascendente nella parte basamentale e del balcone crollato al secondo piano.

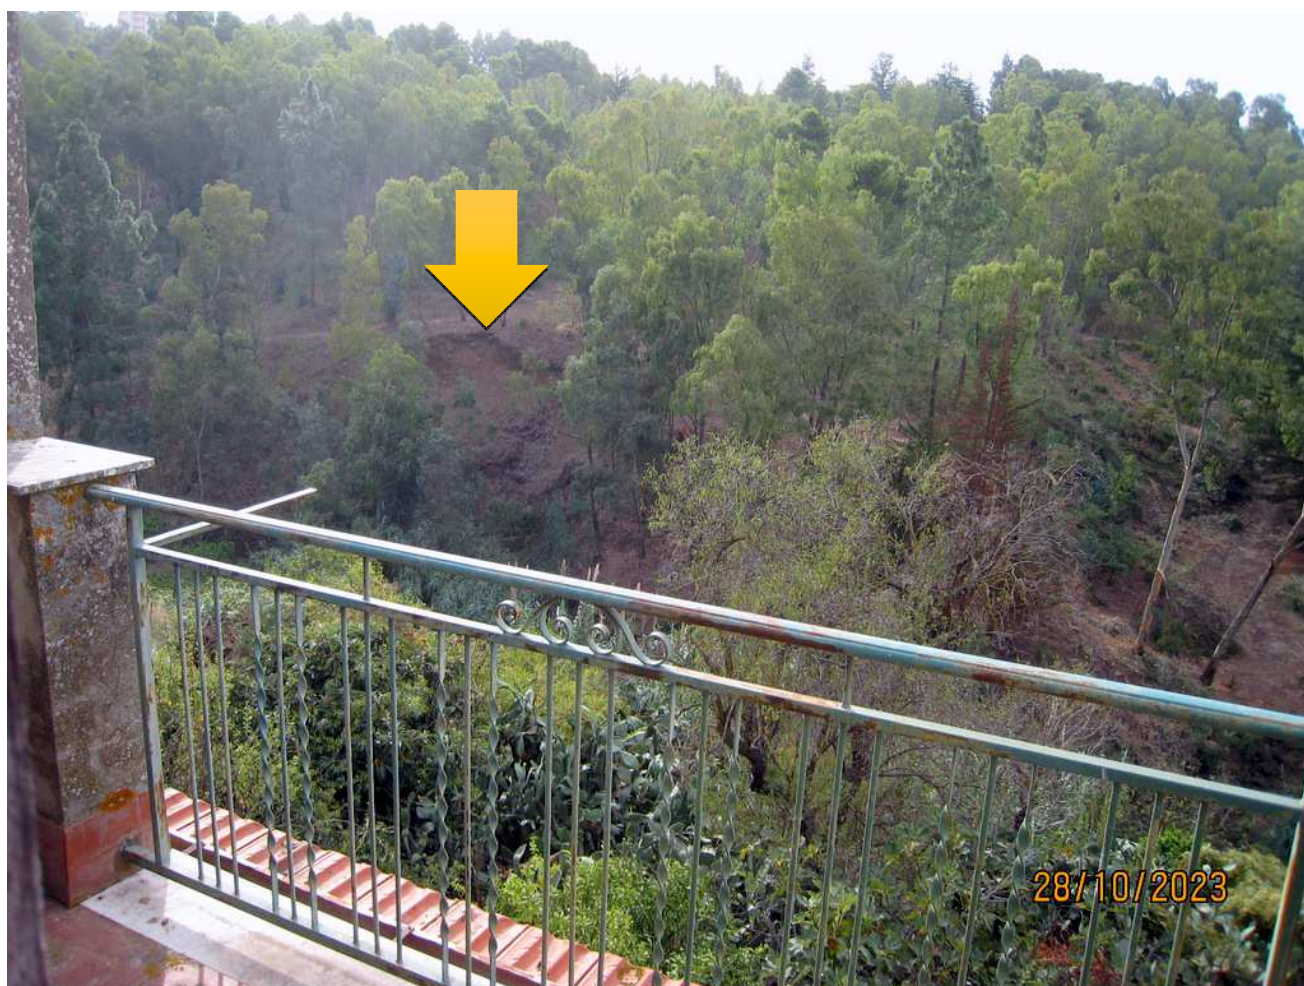
Foto n. 7. Il terreno di rimpetto al fabbricato, sull'argine opposto del torrente, è in frana.

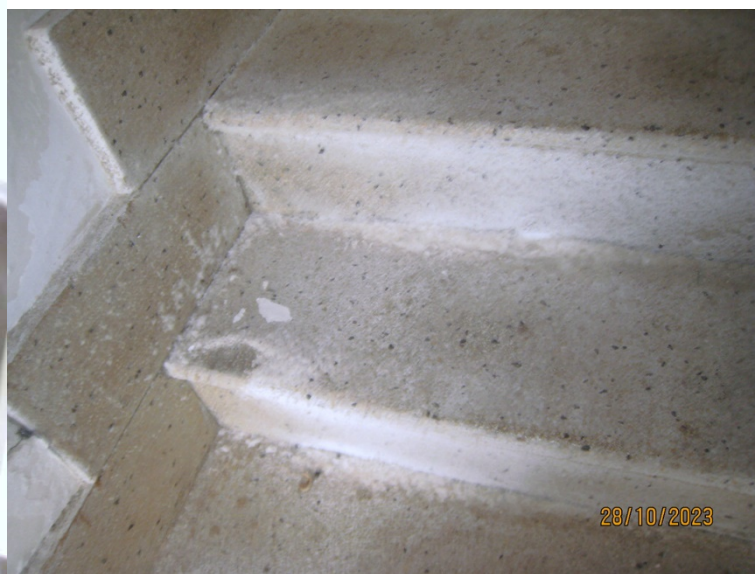
Foto n. 14. Dettaglio dell'umidità di risalita anche nella scala.

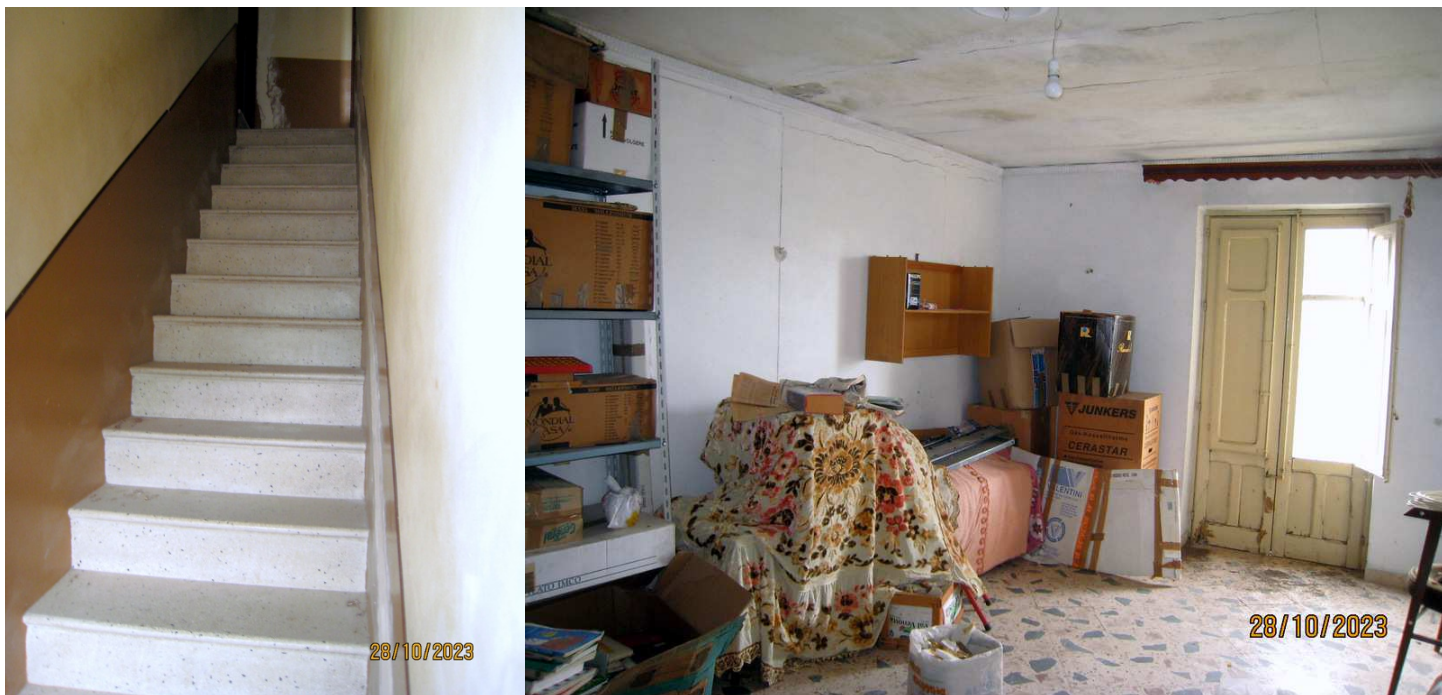
Foto n. 20-21. Sulle pareti di questa stanza si notano diverse lesioni.

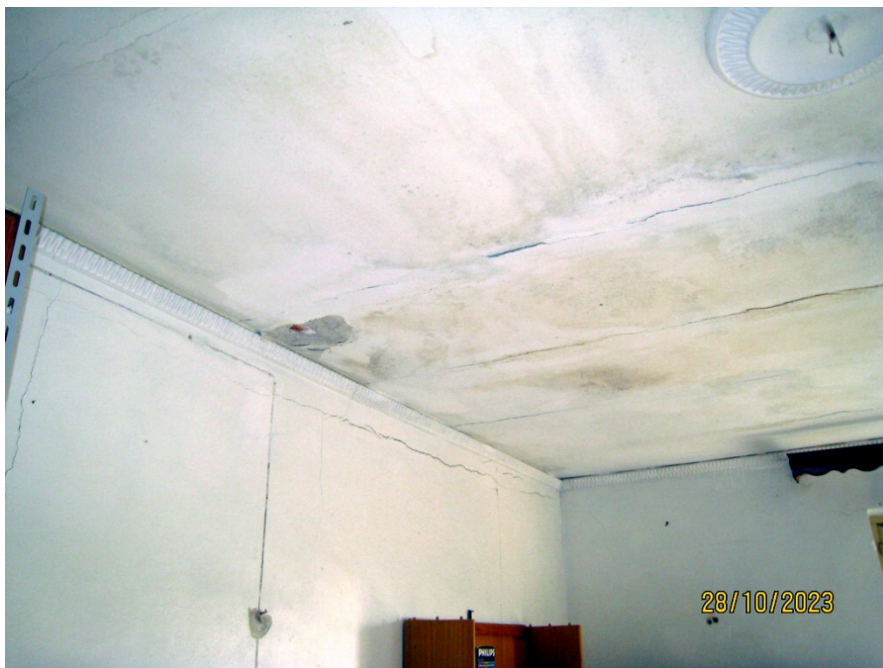
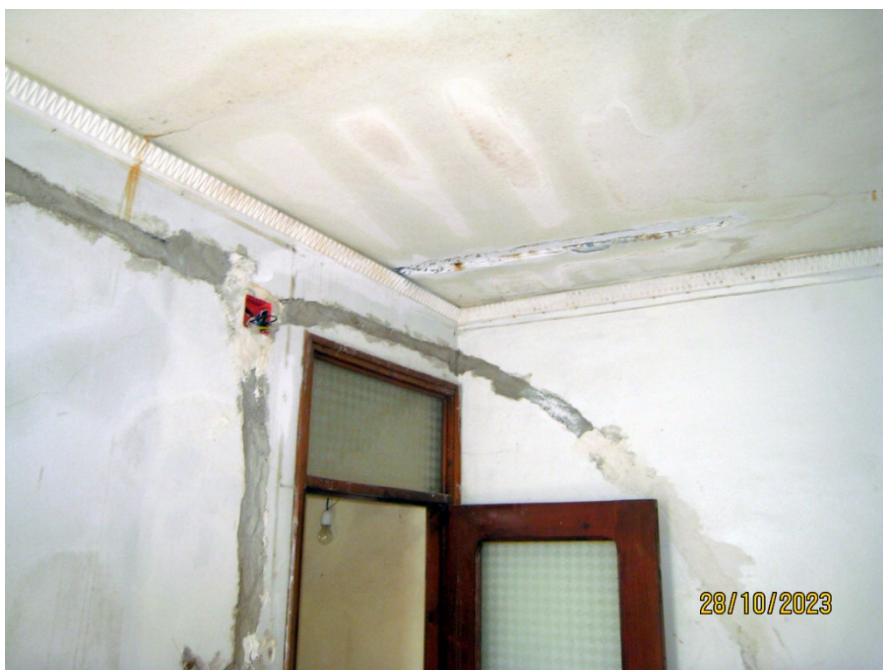
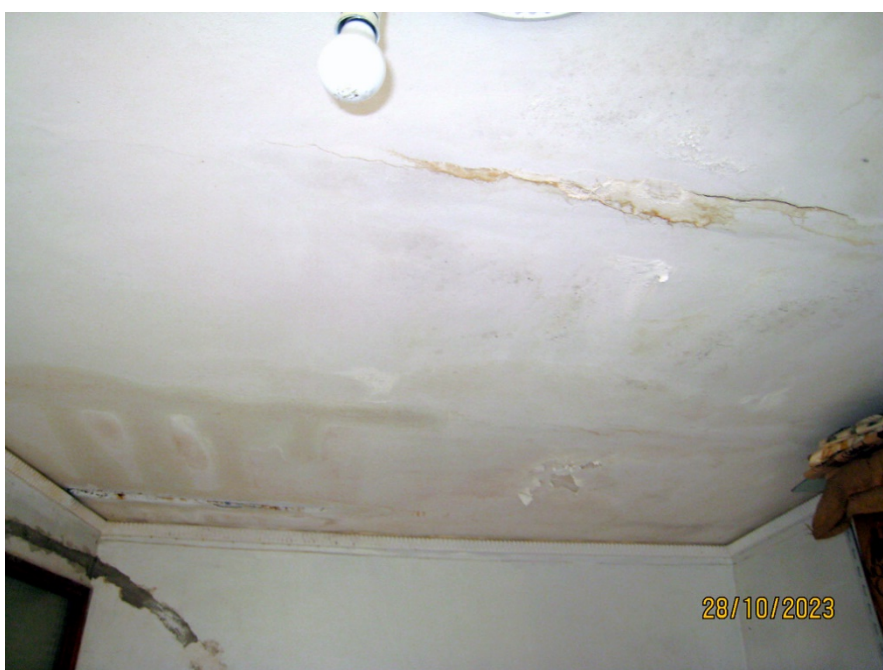
Foto n. 25. Le condizioni del tetto non sono buone a causa di infiltrazioni d'acqua dal tetto.

Foto n. 26-28. Le condizioni del tetto sono chiaramente restituite dalle tre fotografie.

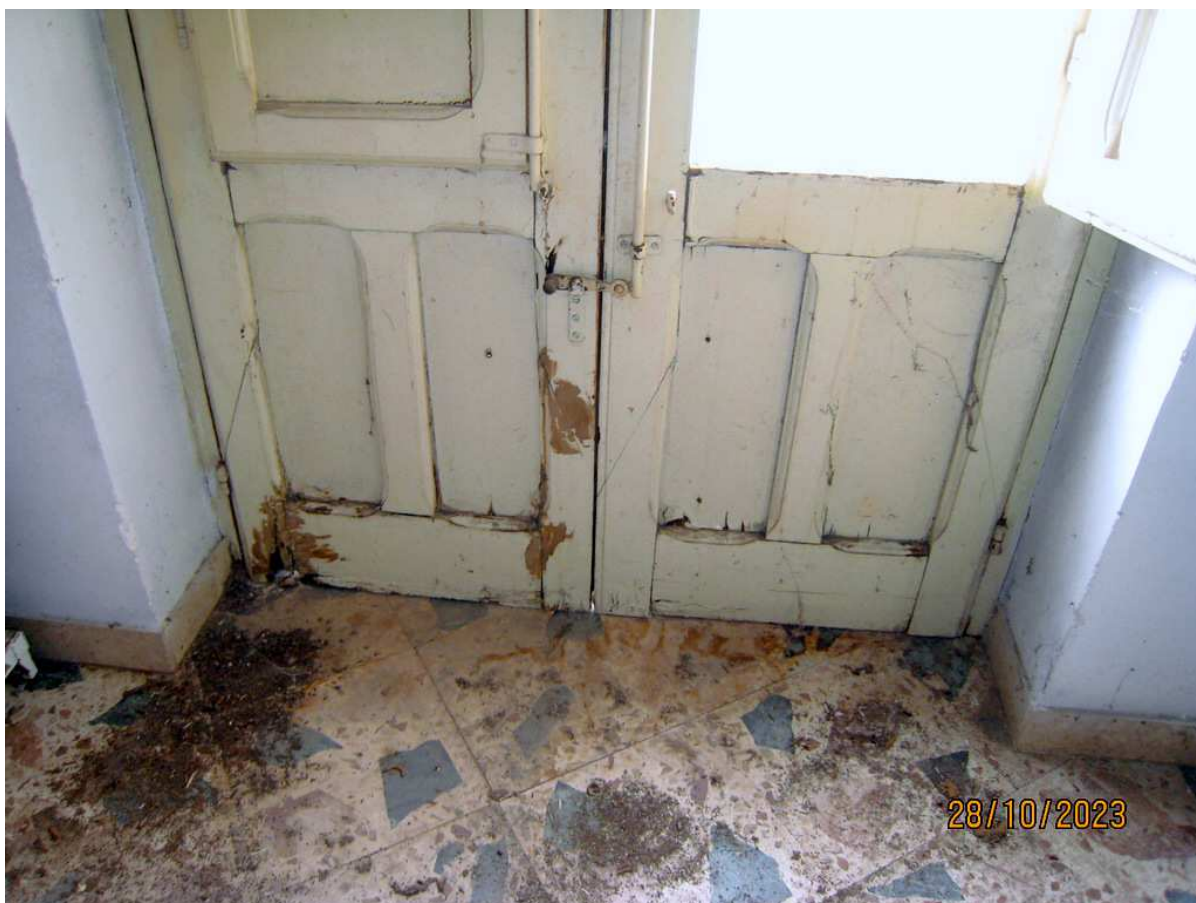
foto n. 29. Anche l'infisso è in cattive condizioni.

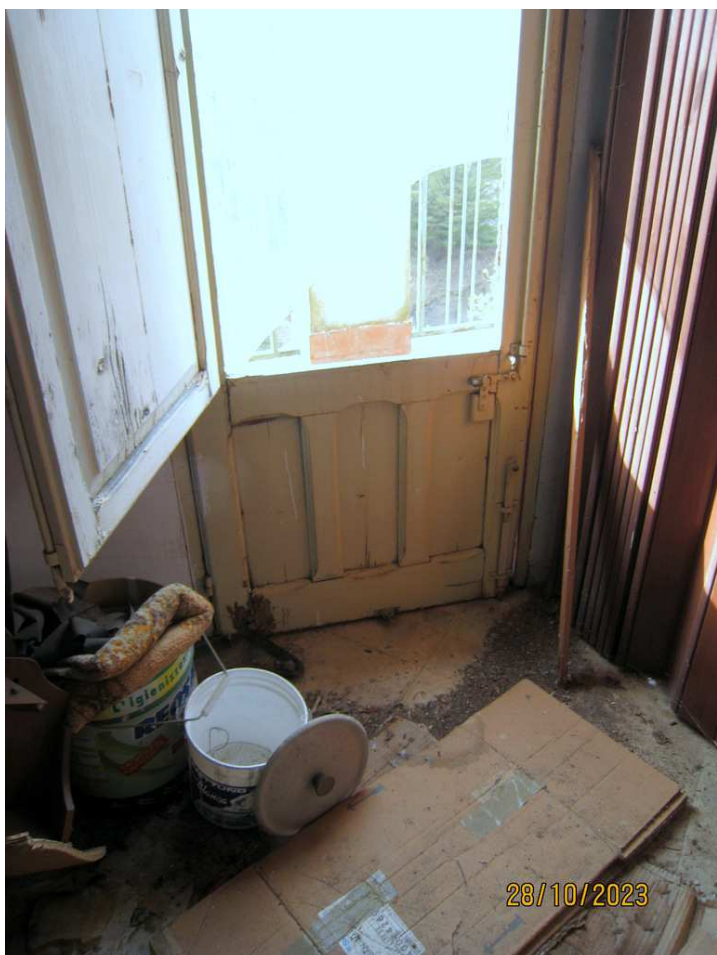
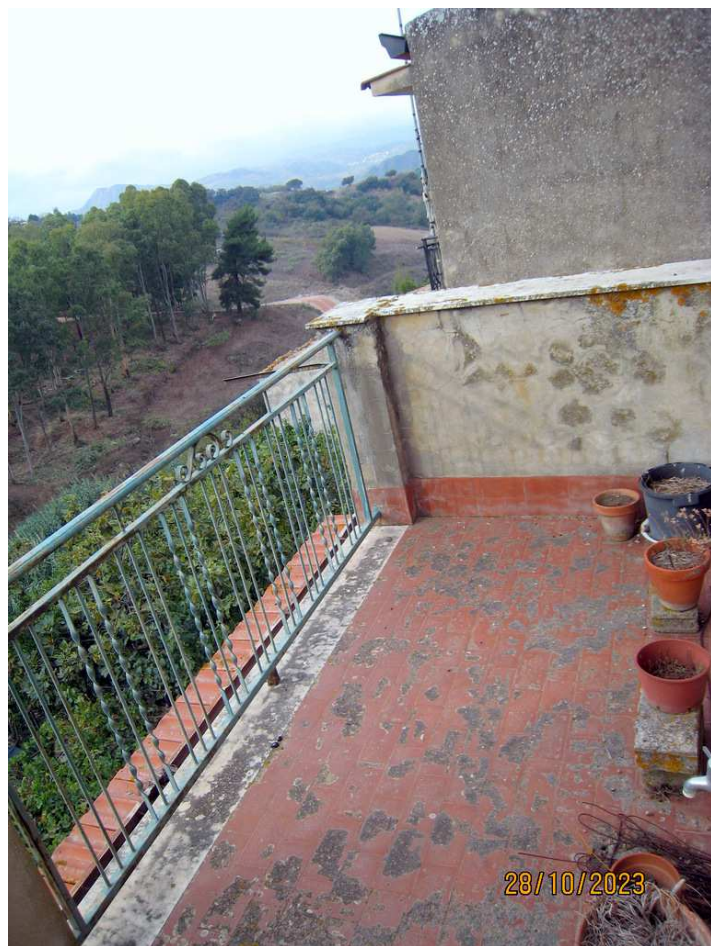
Foto n. 37. L'infisso di accesso al terrazzino è in cattive condizioni.

Foto n. 38-39 Il terrazzino che si affaccia su Via

Stesicoro ha le mattonelle consumate.
