TRIBUNALE DI ISERNIA

R.G.Esec. n. 18/2017

ELABORATO PERITALE:

**Valutazione del Processo Dannoso
determinato dall'evento grandinoso del
17/05/2022**

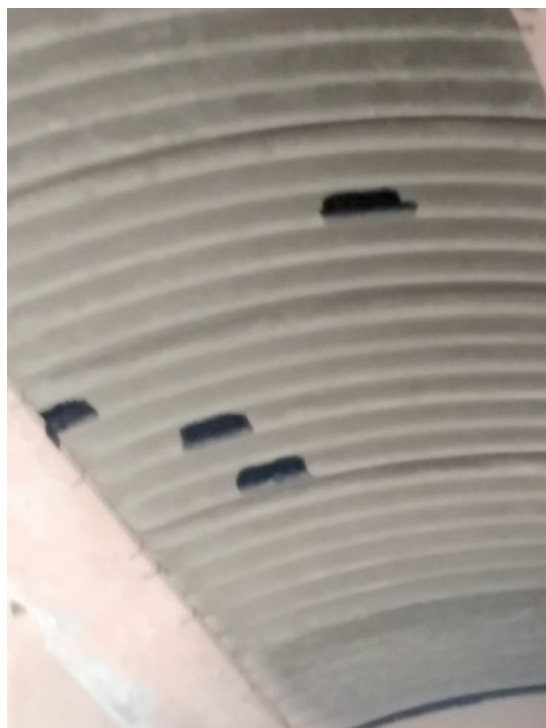
Fig. 1

industriale. Si precisa che i fori, subito dopo l'evento calamitoso, sono stati chiusi in modo provvisorio, dall'intradosso delle lastre di copertura in fibrocemento mediante l'impiego di cemento e bitume (Fig. 1), che si sta già distaccando in molti punti (Fig. 2). Intervento provvisorio realizzato al fine di evitare l'infiltrazione di acqua piovana all'interno del capannone.

Una tecnica molto usuale è quella di ricoprire la superficie esterna delle lastre in fibrocemento con apposite vernici acriliche (elastomeriche), che vanno oltre che a sigillare i fori, anche a consolidare l'area circostante gli stessi. L'intervento consiste in :

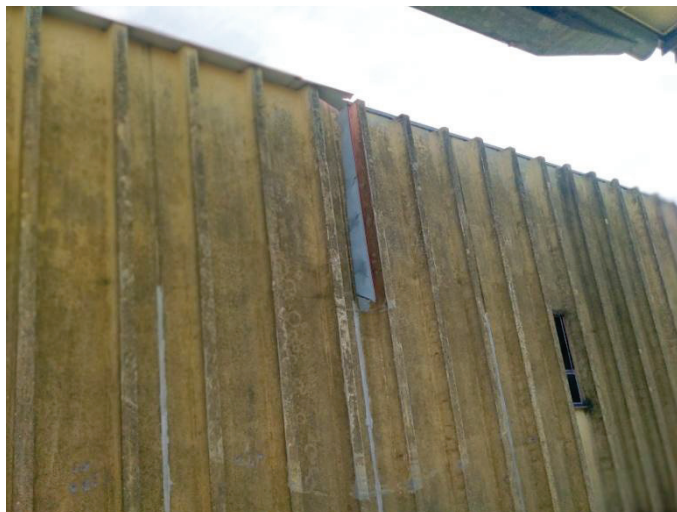
Fig. 3

Durante la ricognizione, esternamente, si sono individuate, sul piano di copertura del capannone industriale, alcune scossaline divelte (Fig. 3). Al fine di salvaguardare l'incolumità di cose e persone, si consiglia la loro rimozione ed il ripristino delle stesse, ove possibile, con applicazione di materiale impermeabilizzante e consolidante, in grado di chiudere eventuali buchi e fessurazioni tra la scossalina e la parete perimetrale o, infine, la loro sostituzione con nuove scossaline. A titolo estimativo si allegano Computi Metrici per:

- la rimozione delle scossaline;
- il loro ripristino con il predetto materiale;
- la loro sostituzione.

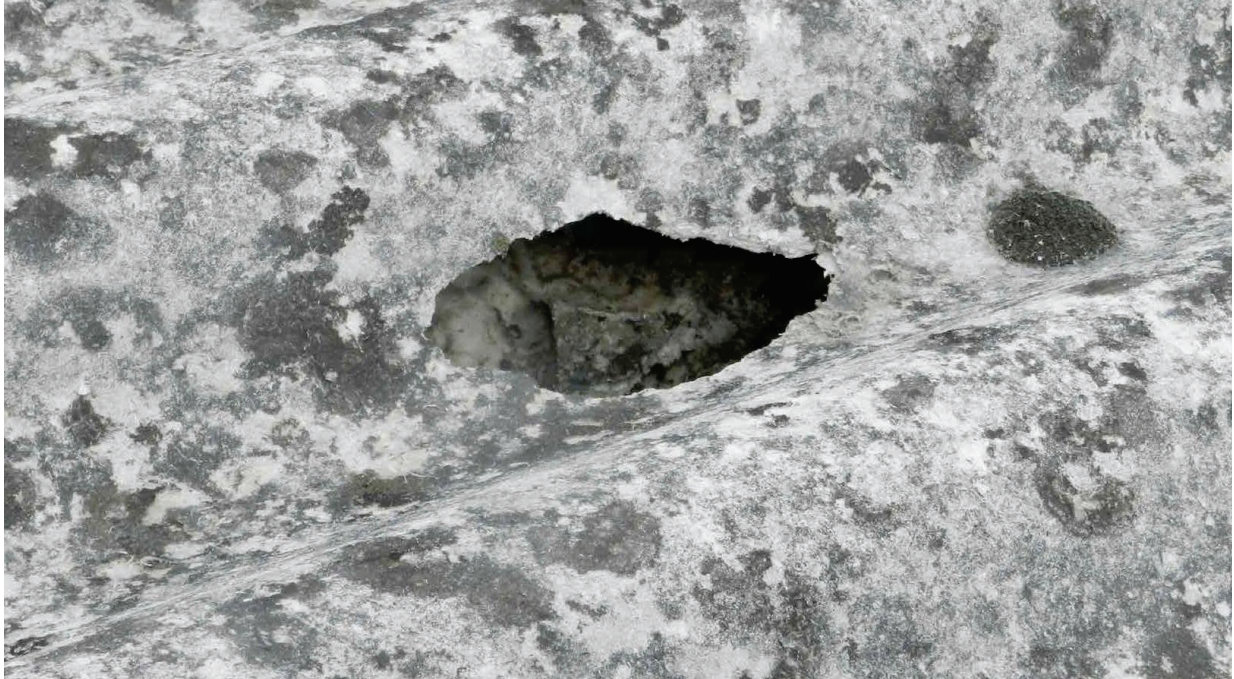
Effetto di rottura di una lastra in fibrocemento per effetto della grandine
