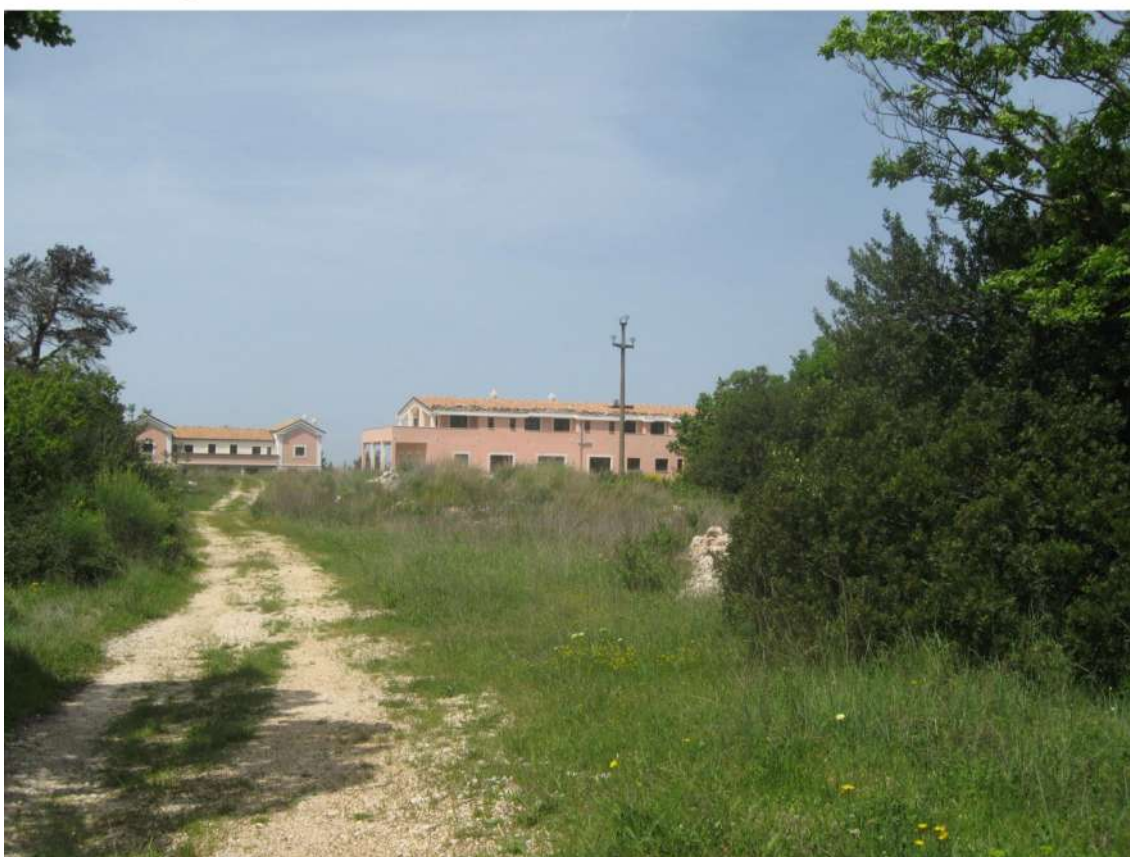
**Foto n.4:** ingresso al lotto e vista area centrale, immobili A (a sinistra nella foto) e C (a destra)

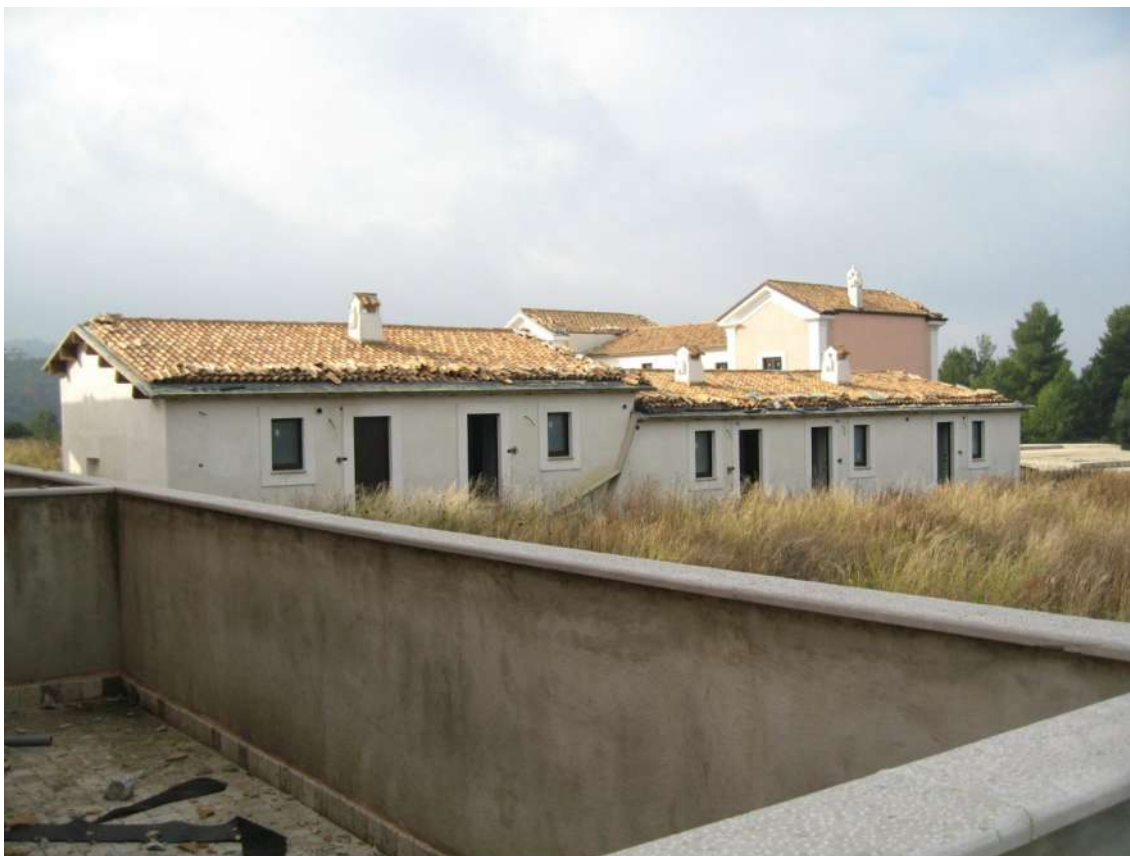
**Foto n.5:** immobile B, edificio adibito a suite alberghiere, prospetto lato Nord

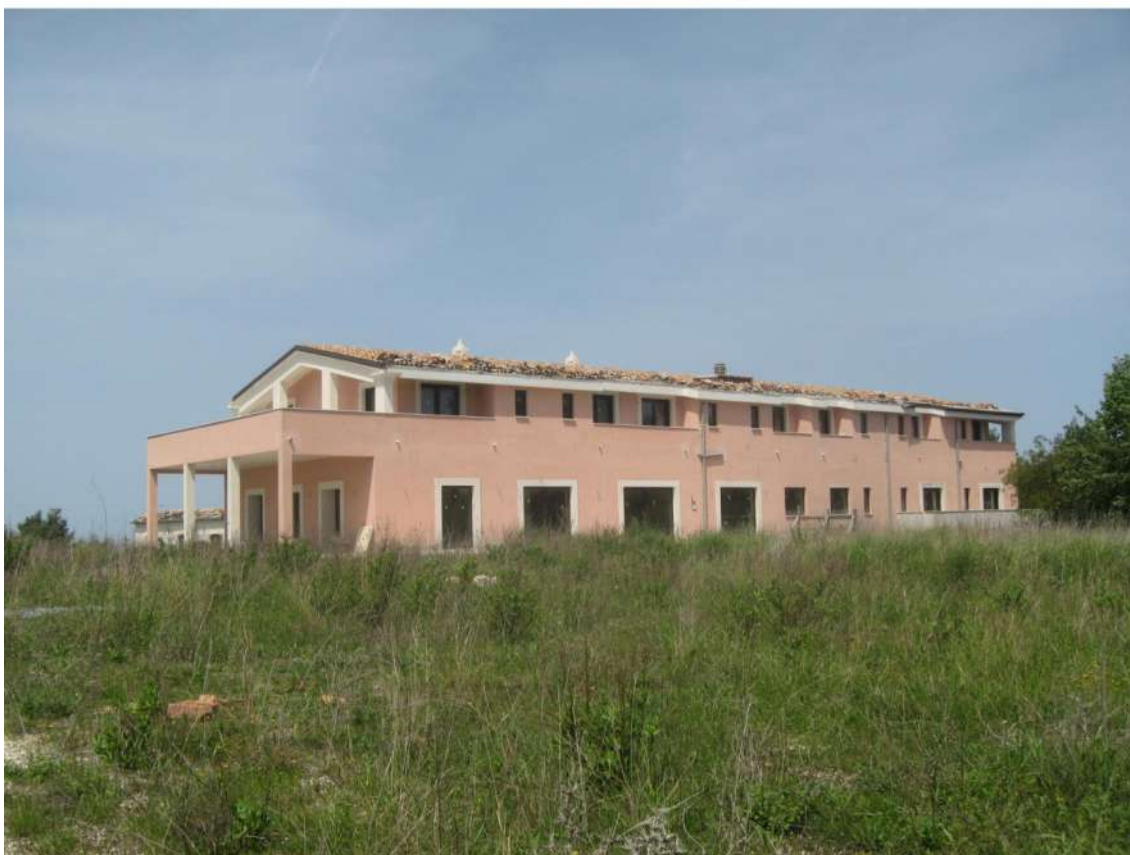
**Foto n.6:**immobile C adibito a ristorante, aree living, cucina, camere e suite. Lato Sud e lato Est

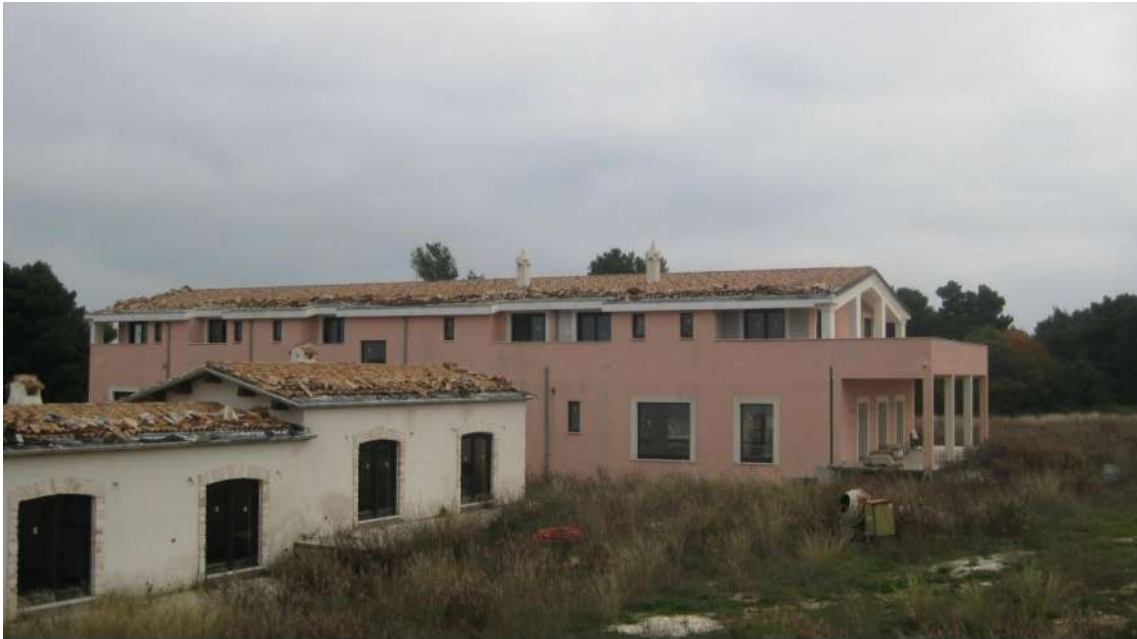
**Foto n.7:**immobile B (in basso a sinistra) e C (sullo sfondo). Le foto evidenziano la grande presenza di spazi aperti tutt'intorno agli edifici. Gli immobili, nell'immediato sono circondati da aree a prato, per le quali bisogna prevedere opportuna sistemazione, mentre le zone più lontane dagli stessi sono occupate da rigogliosa vegetazione. Si alternano specie arboree proprie della macchia mediterranea a quelle tipiche dei boschi che caratterizzano altresì, le zone dell'entroterra garganico.

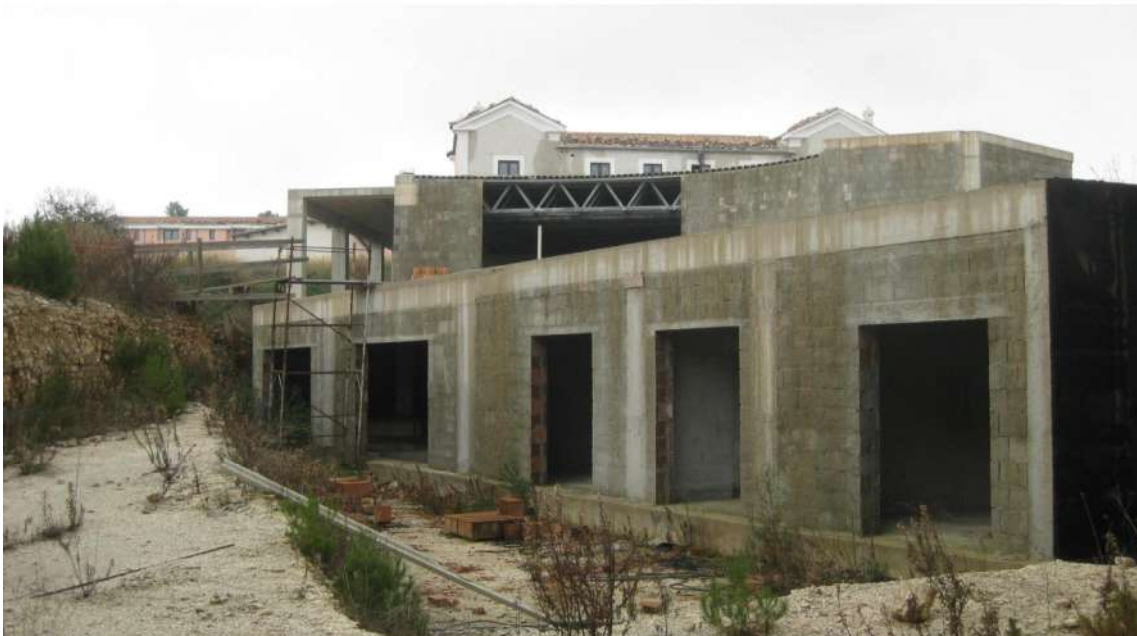
**Foto n.8:** immobile D, edificio adibito a centro benessere. La foto scattata nell'area dello scavo ove è prevista la costruzione della piscina esterna, restituisce una visione d'insieme del prospetto dell'immobile D (lato Nord-Ovest). In primo piano sono visibili gli affacci del livello più basso.

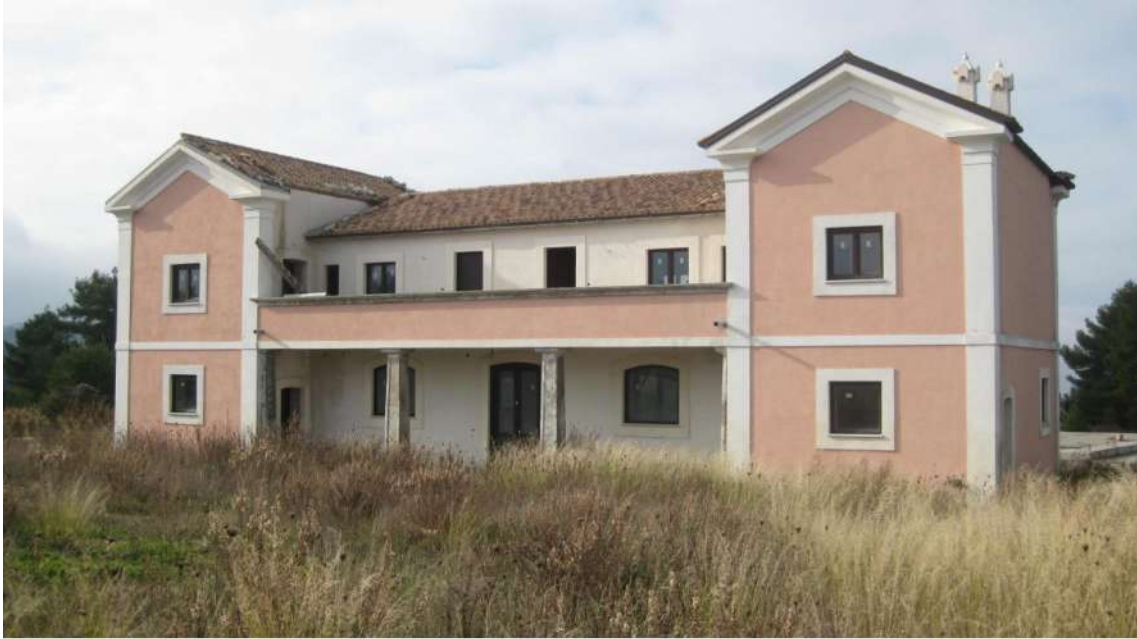
**Foto n.13:** immobile A, prospetto lato Sud-Est. Le facciate Sud-Est e Nord-Est sono al finito, mentre quelle a Nord-Ovest e a Sud-Ovest sono attualmente al rustico.

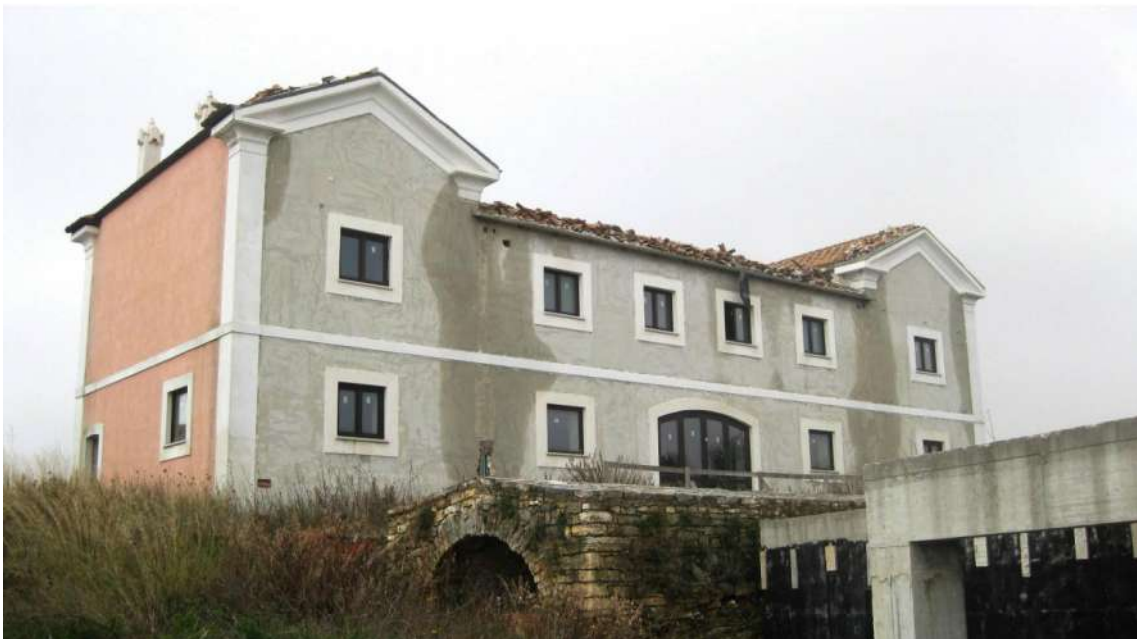
**Foto n.14:** immobile A, prospetto lato Nord-Ovest. Tale facciata è attualmente al rustico. L'assenza di un adeguato sistema di smaltimento delle acque dalla copertura, dovuto al furto dei canali di gronda in rame, provoca durante le piogge imbibimento delle chiusure verticali. Su tale anomalia è necessario intervenire al fine di evitare danneggiamenti comportanti la necessità di interventi riparativi significativi ed onerosi. La non perfetta integrità del manto di copertura lungo le linee di gronda soggette a furto è stata valutata nell'ambito della stima con adeguato coefficiente di deprezzamento.

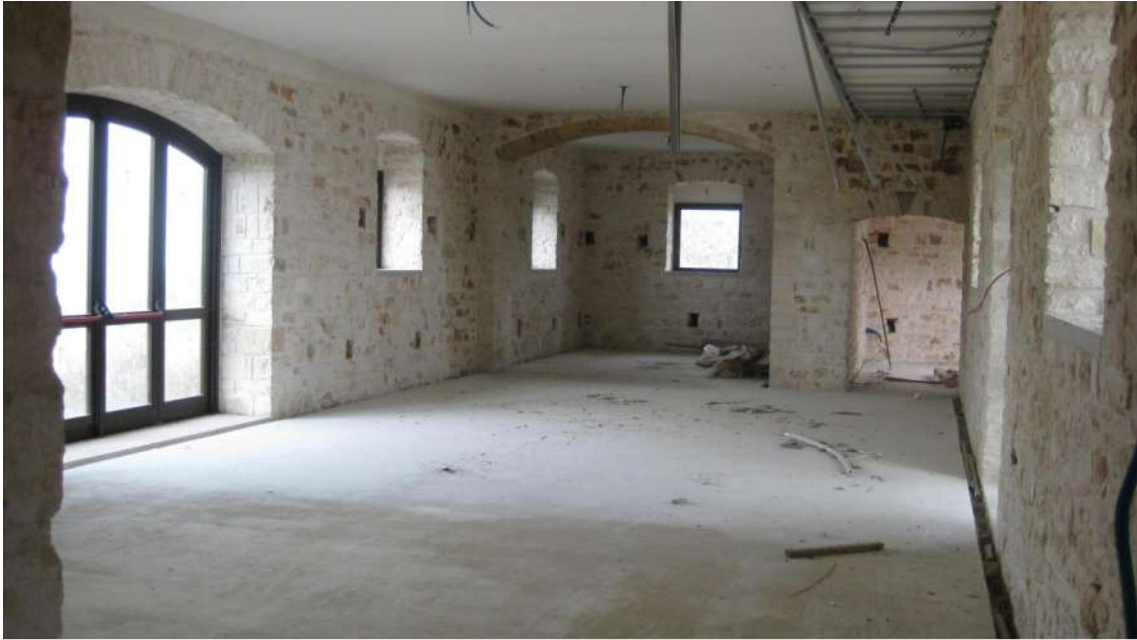
**Foto n.15:** interno al piano terra, immobile A. Si nota la lavorazione delle pareti interne, con pietra irregolare della muratura portante, lavorata, rifinita e lasciata a vista. La pavimentazione interna è al rustico, sono presenti tutte le predisposizioni impiantistiche e le apposite canaline dell'impianto elettrico. Causa furti, reiterati nel tempo, i fili elettrici in rame sono da ricollocare.

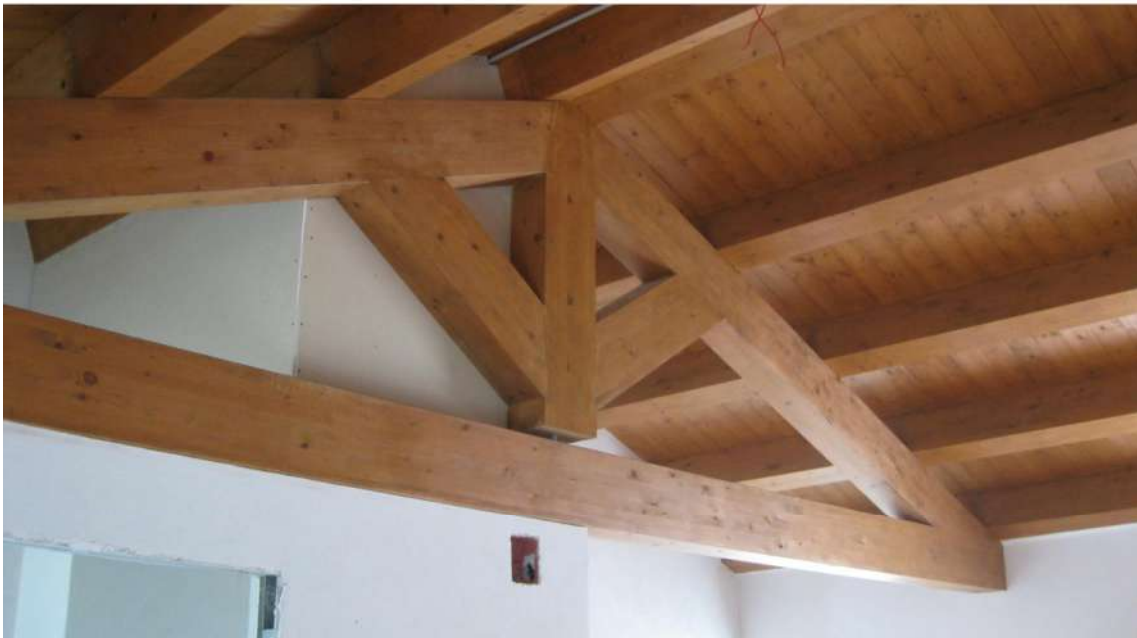
**Foto n.16:** copertura al piano primo delle suite, immobile A. La capriata in legno lamellare, lasciata a vista negli spazi interni, conferisce particolare fascino agli ambienti.

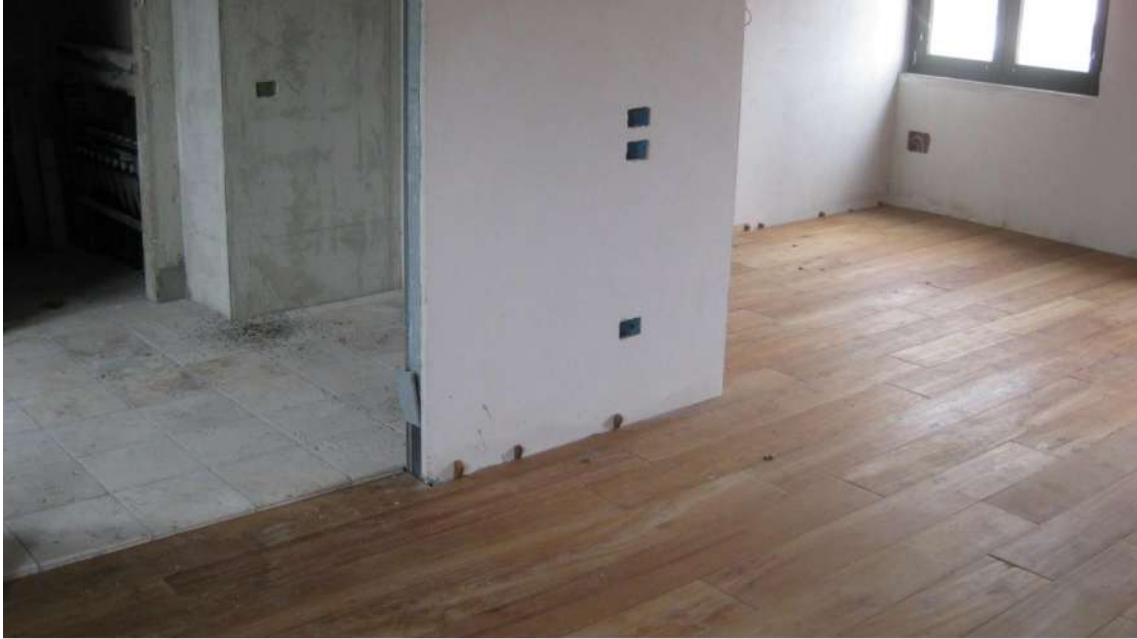
**Foto n.17:** rivestimento interno delle suite dell' immobile A, listoni di parquet nelle camere e ceramica negli ambienti bagno.

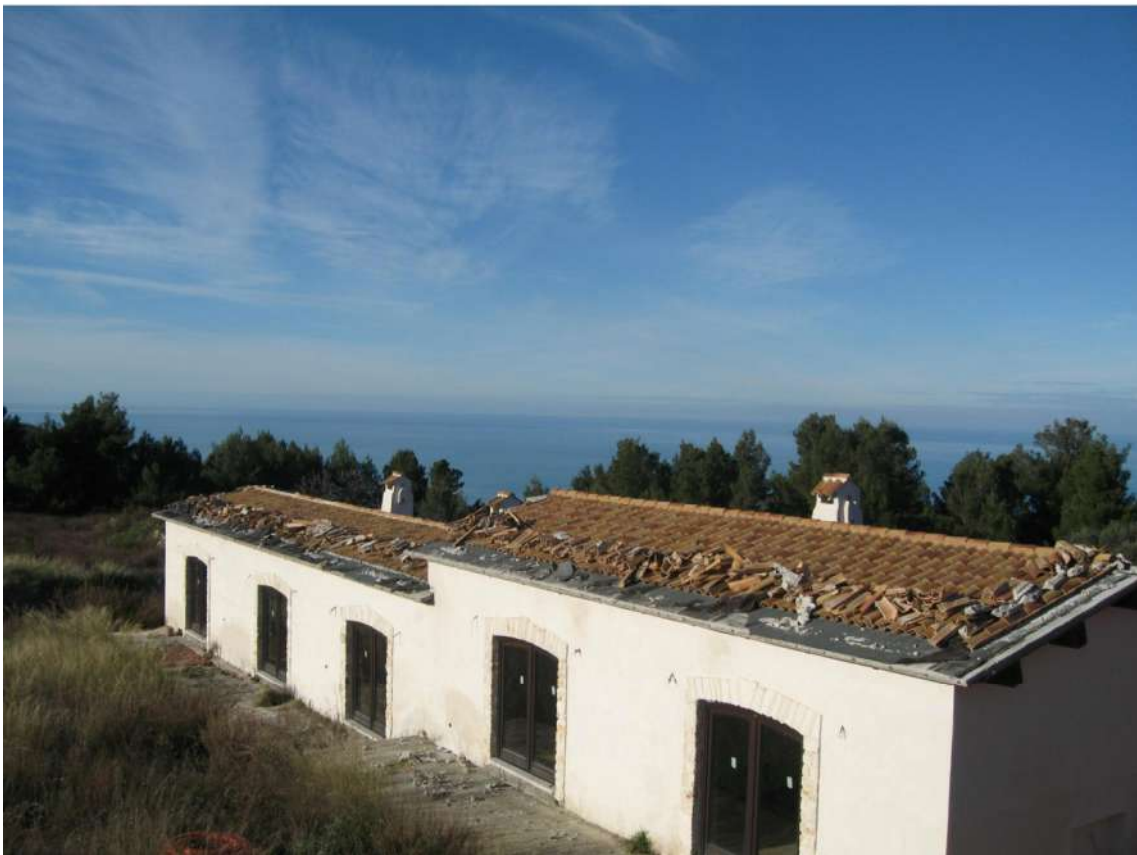
**Foto n.18:** vista d'insieme dell'immobile B. La foto scattata da una delle camere dell'immobile C, permette di cogliere la grande panoramicità di cui gode l'area, con la vista della macchia mediterranea, di aree a bosco e del mare sullo sfondo. Anche la copertura dell'immobile B è stata oggetto di furto delle scossaline e delle gronde in rame.

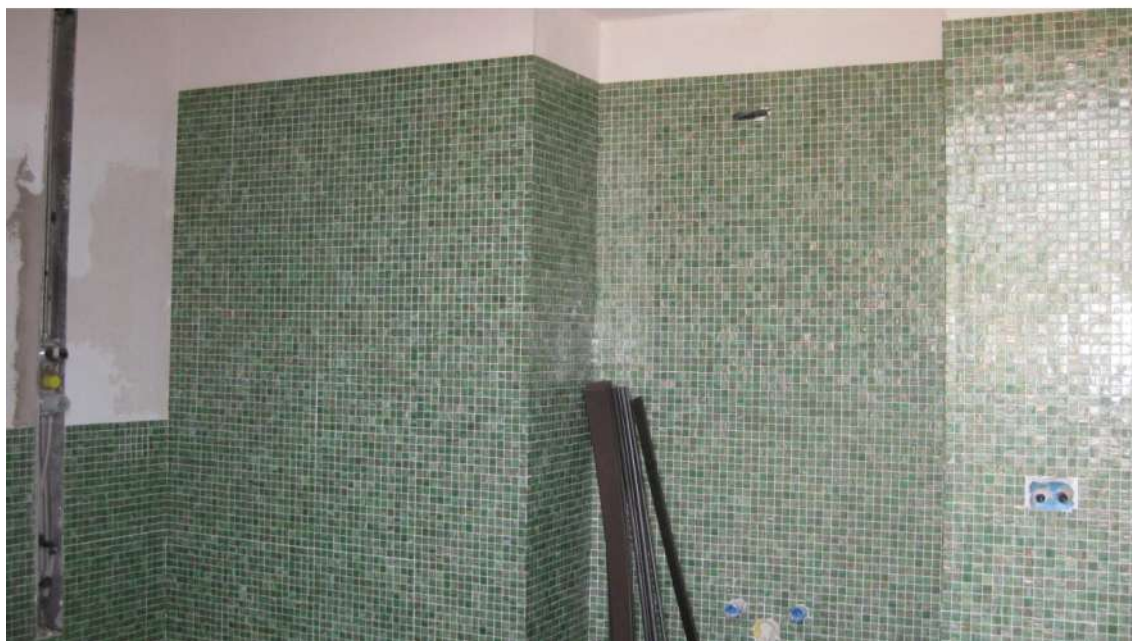
**Foto n.21:** bagno immobile B. Rivestimento in tasselli di mosaico pregiato. Sono utilizzate differenti colorazioni nei diversi bagni asserviti alle singole suite.

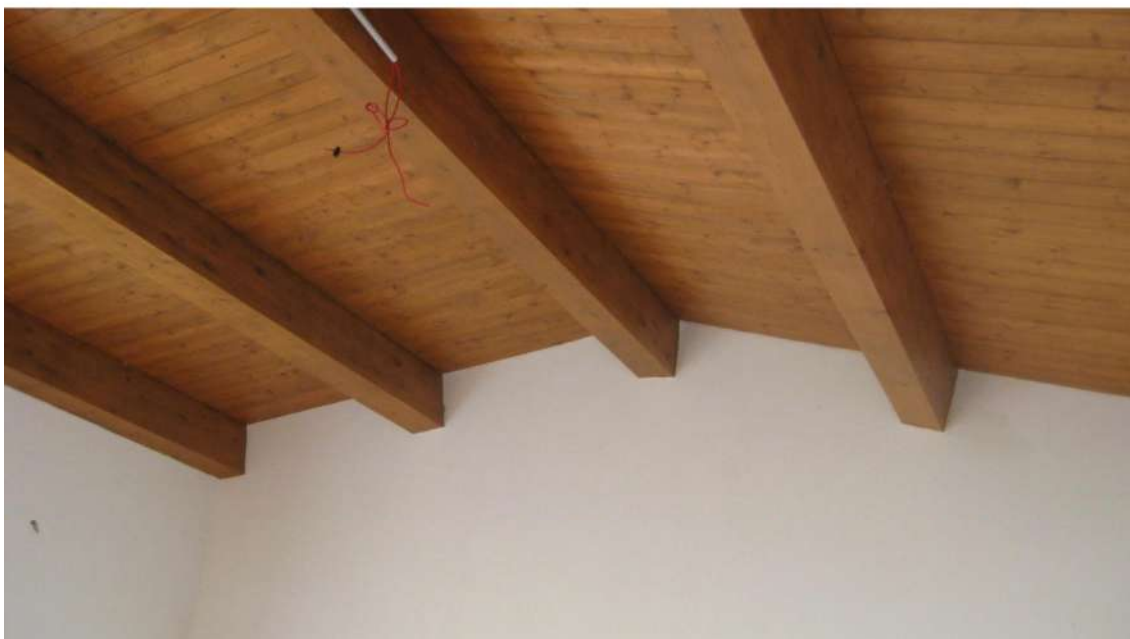
**Foto n.23:** copertura in legno lamellare, immobile B. Tutte le suite dell'immobile B sono dotate di copertura in legno a vista. Tre delle cinque suite sono dotate di canna fumaria e predisposizione camino.

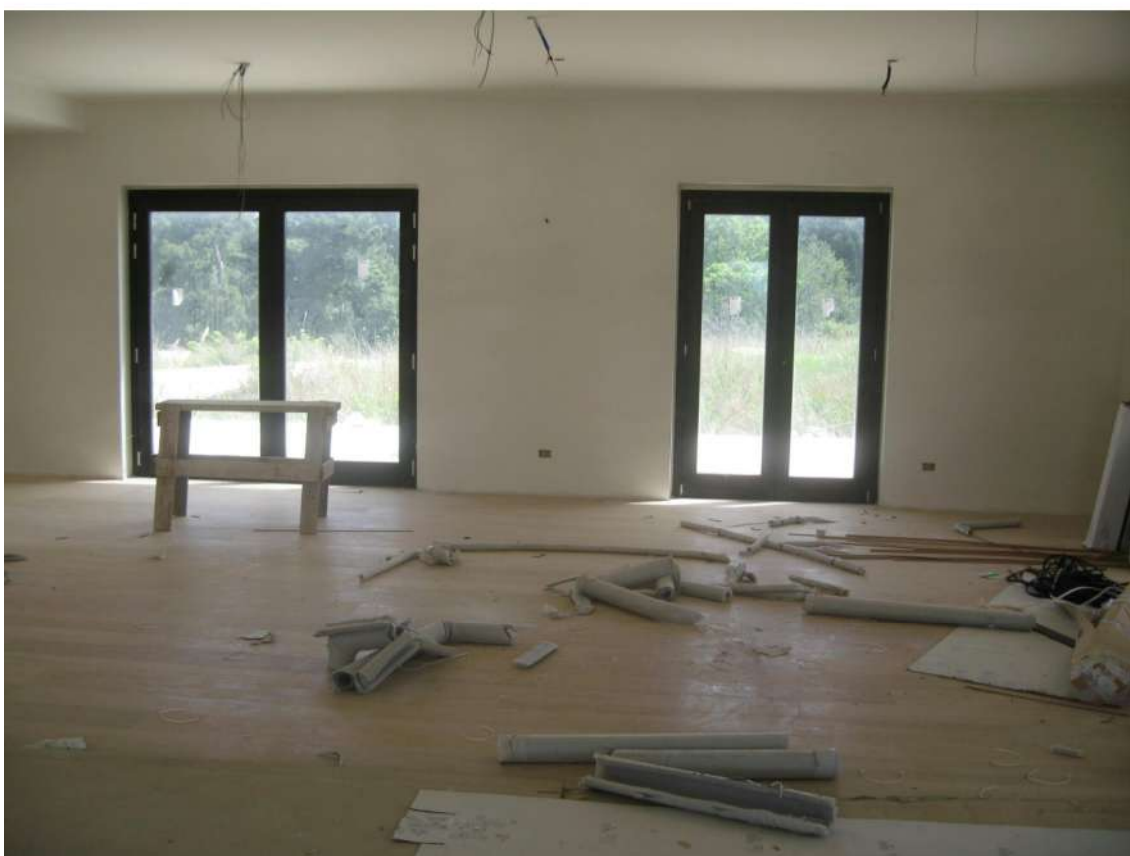
**Foto n.25:** immobile C. Area *hall, living, salotto, bar*, esposta a sud, dotata di porticato antistante il lato Sud-Ovest ed area a terrazzo sul lato Sud-Est.

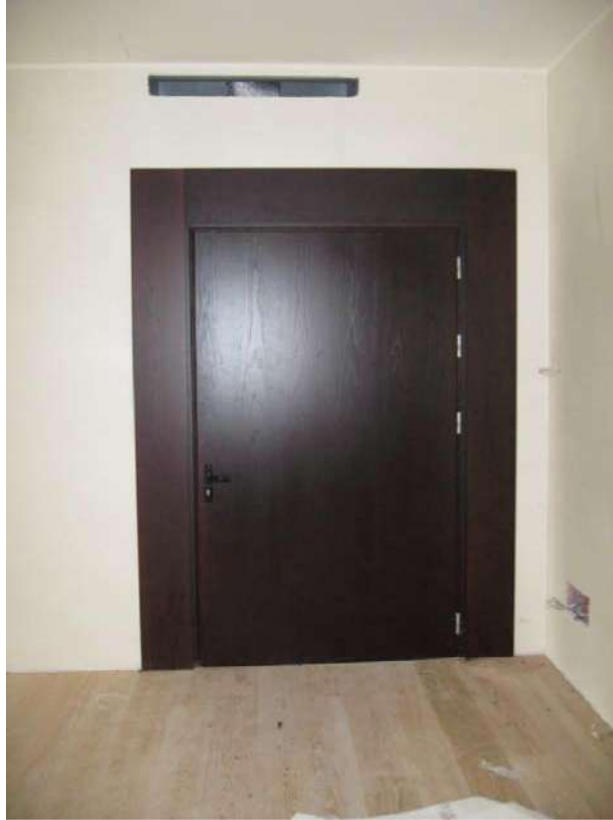
**Foto n.26:** immobile C. Vista porte interne. I compartimenti antincendio dell'immobile C sono ben definiti e le porte REI di separazione sono finemente rivestite in legno, come da foto.

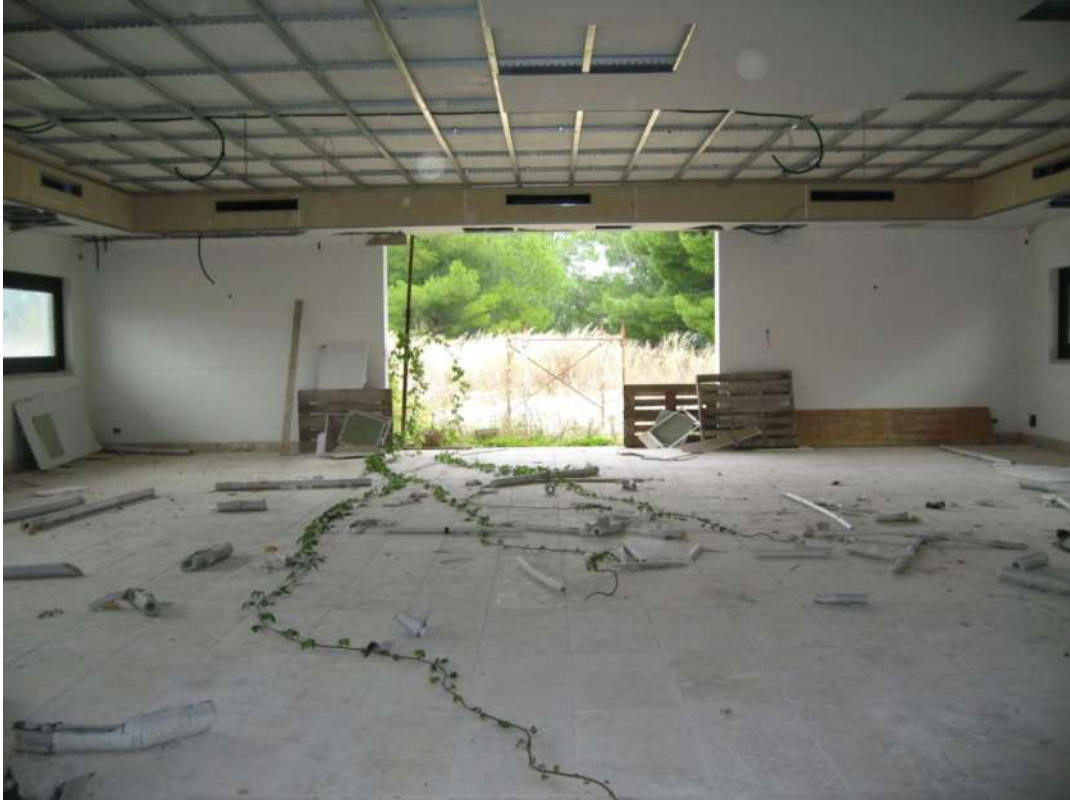
**Foto n.31:** Piano seminterrato. Sala ristorante dell'immobile C, con vista sul bosco circostante in direzione Nord-Est. La sala è ubicata nella parte di piano completamente fuori terra su tre lati. Mentre le cucine e i locali di servizio risultano totalmente interrati.

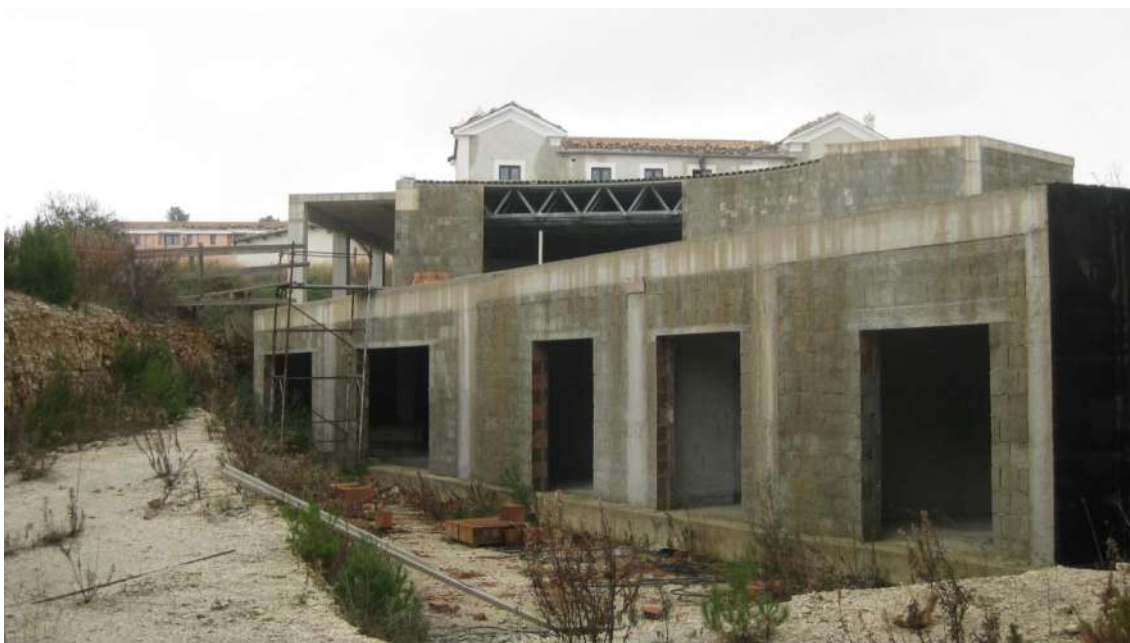
**Foto n.38:** immobile D, al rustico, vista complessiva dei due livelli, entrambi parzialmente interrati.

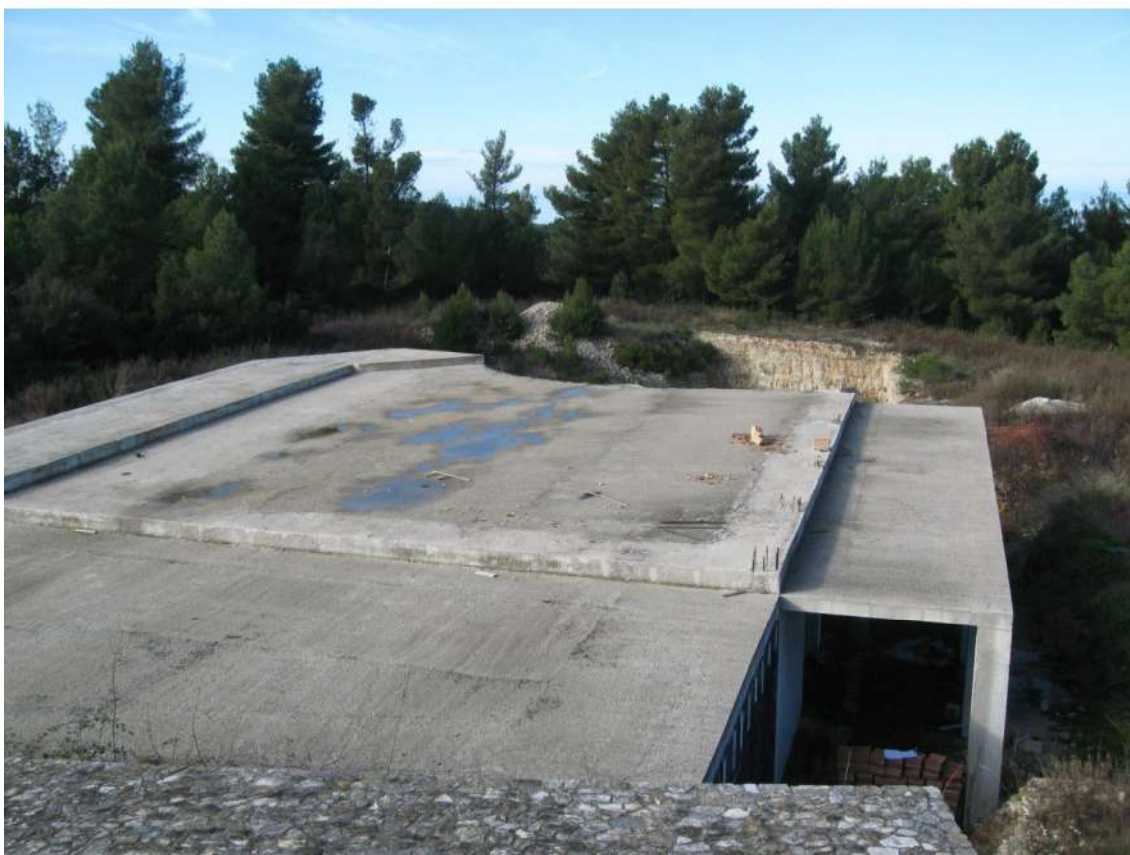
**Foto n.39:** immobile D al rustico. Vista della copertura e del panorama circostante il centro benessere.

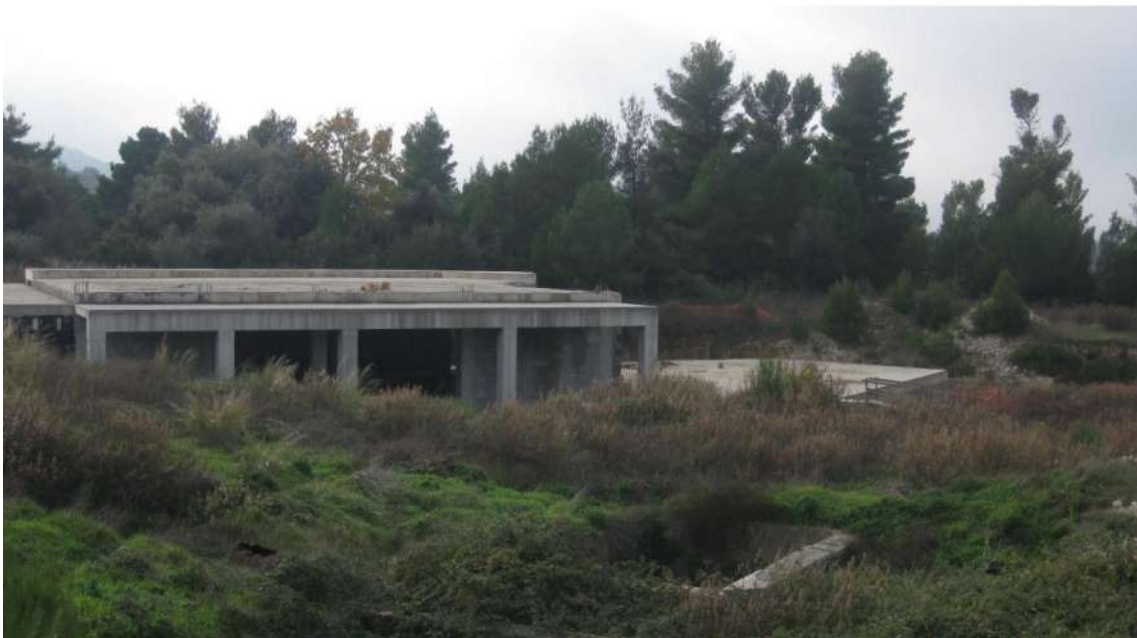
**Foto n.41:** profilo laterale immobile D. La foto permette di evidenziare come lo sviluppo longitudinale dell'edificio segua l'andamento delle curve di livello del terreno. Conseguentemente a ciò l'edificio si incastona nel paesaggio passando quasi in secondo piano e rendendo protagonista l'intorno verde.

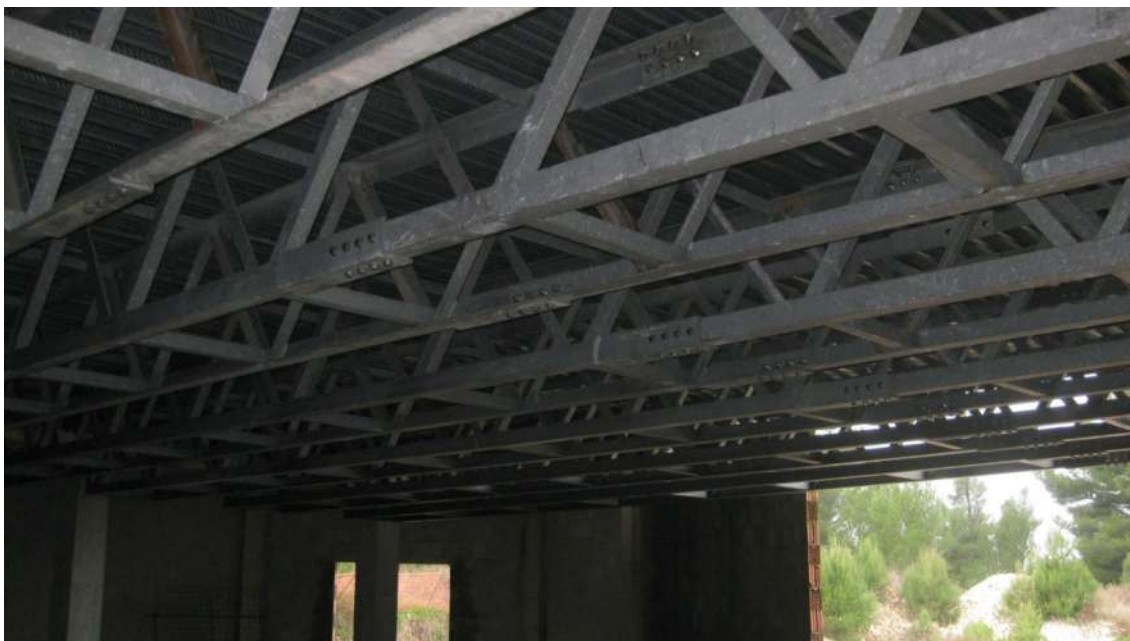
**Foto n.44:** vista copertura a campata unica con utilizzo di travi reticolari in acciaio al livello superiore

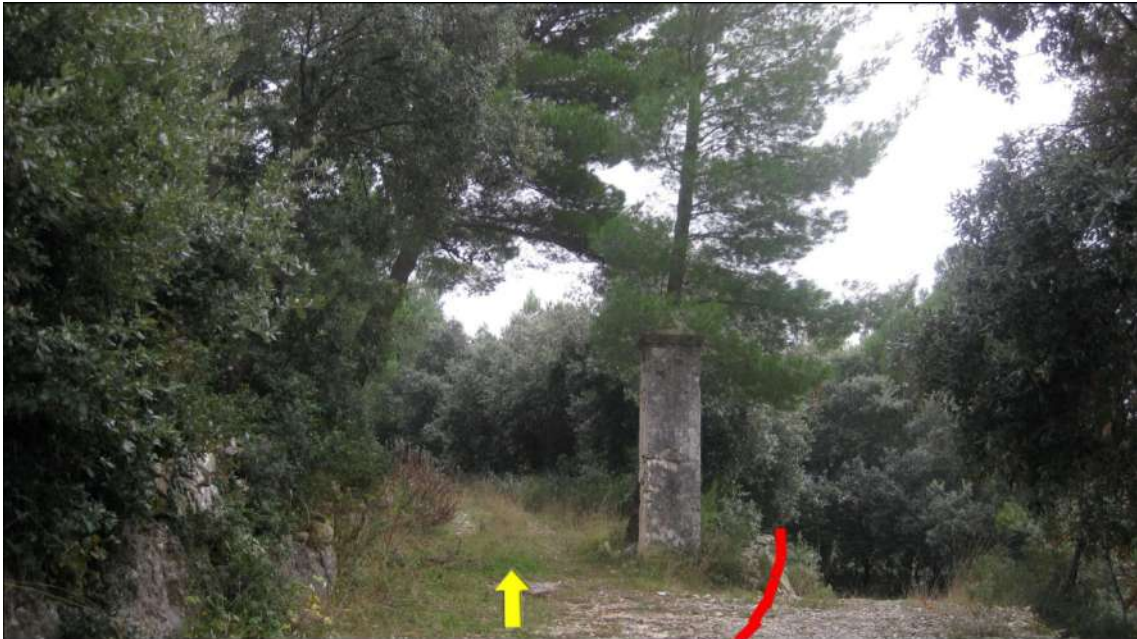
**Foto n.52:** secondo ingresso al lotto, ricadente nell'immobile E. La freccia gialla individua l'area d'ingresso. La linea rossa demarca, sulla sinistra l'area afferente al lotto in vendita, mentre sulla destra, altra proprietà. Si sottolinea come tale secondo accesso prevede il passaggio al di sotto della superstrada garganica SS693.

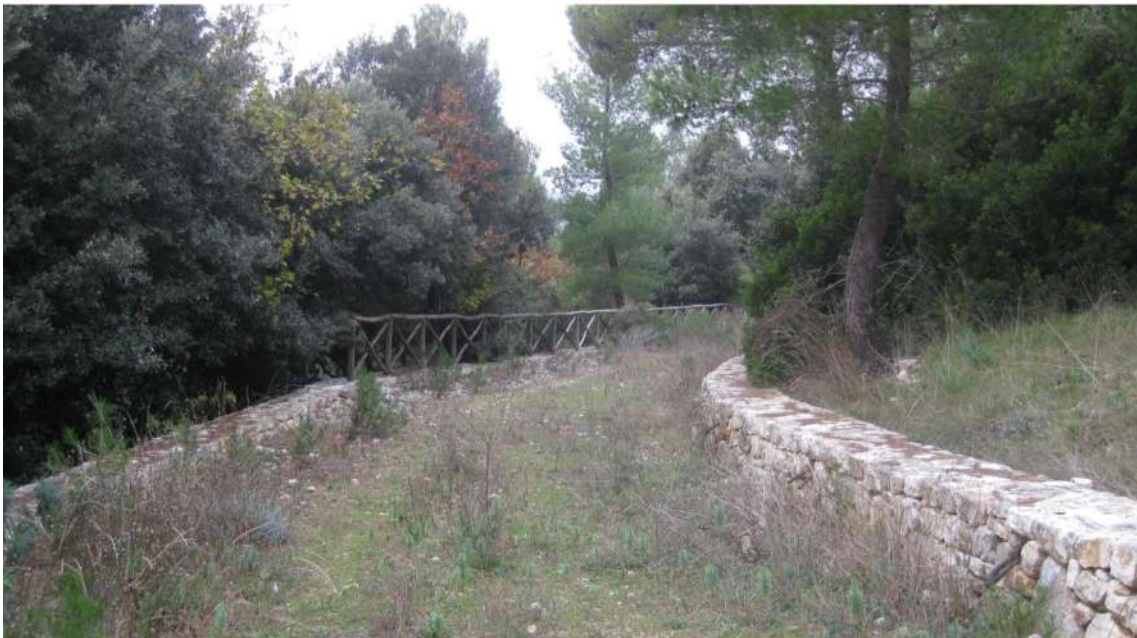
**Foto n.53:** sentiero, dotato di muretto a secco e staccionata in legno, ricadente all'interno dell'immobile E del lotto 1. Il sentiero conduce dall'ingresso secondario (Foto n.52) sino all'area centrale del lotto. I muretti a secco sono dotati di canaline per l'installazione dell'impianto elettrico d'illuminazione.

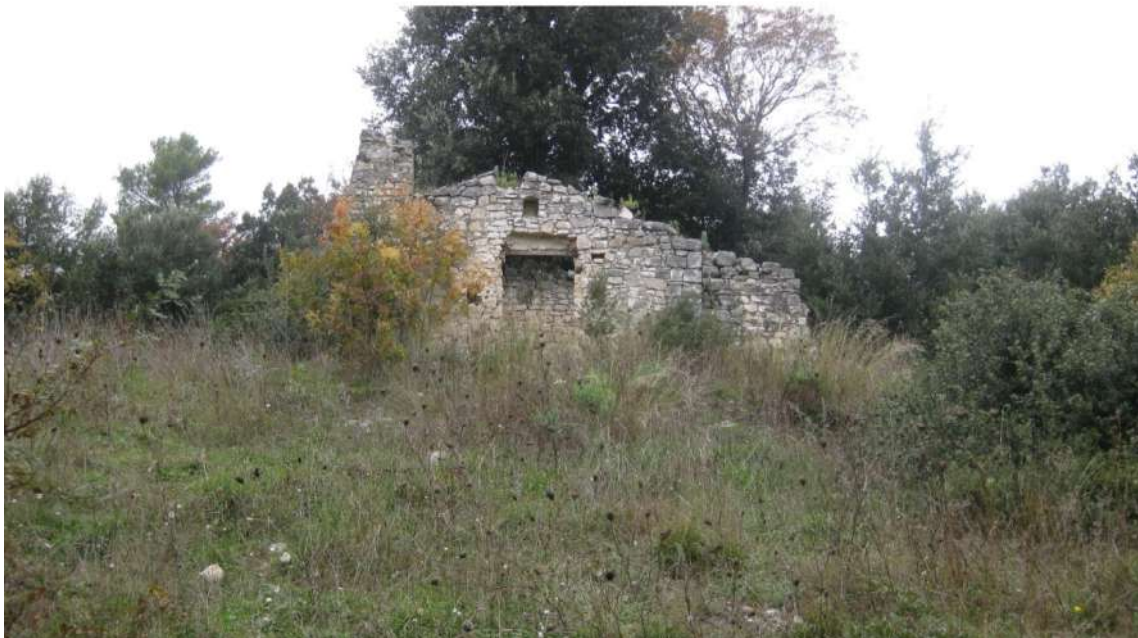
**Foto n.59:** terzo fabbricato rurale all'interno dell'immobile E. Il fabbricato non è accatastato, neanche sotto la dicitura di fabbricato diruito; risulta ad ogni modo ubicato nell'area centrale della particella n.905 del foglio n.25.
