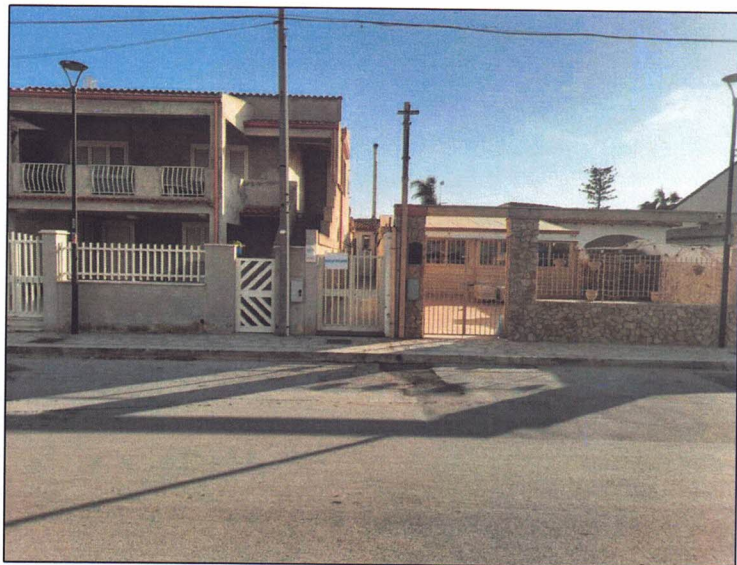
**Foto 3 - 4 Foto dell'ingresso da via Corrado Deodato (contrada Spinazza). Attraverso un percorso pedonale interno si giunge all'abitazione oggetto di stima.**

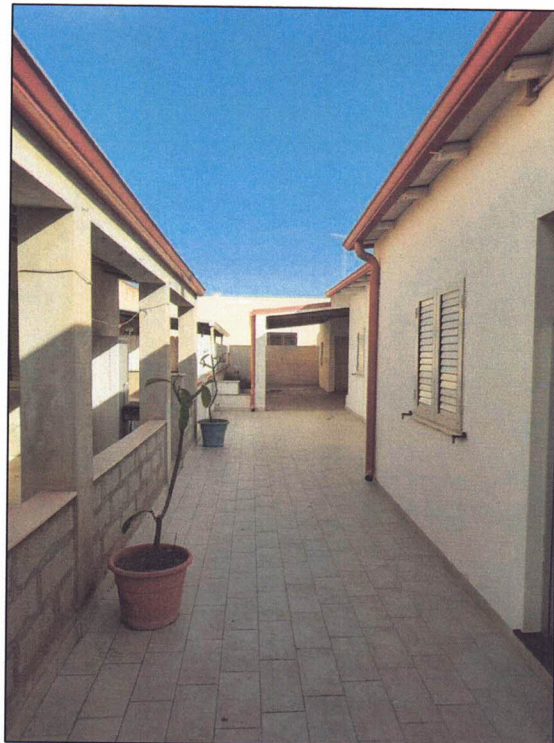
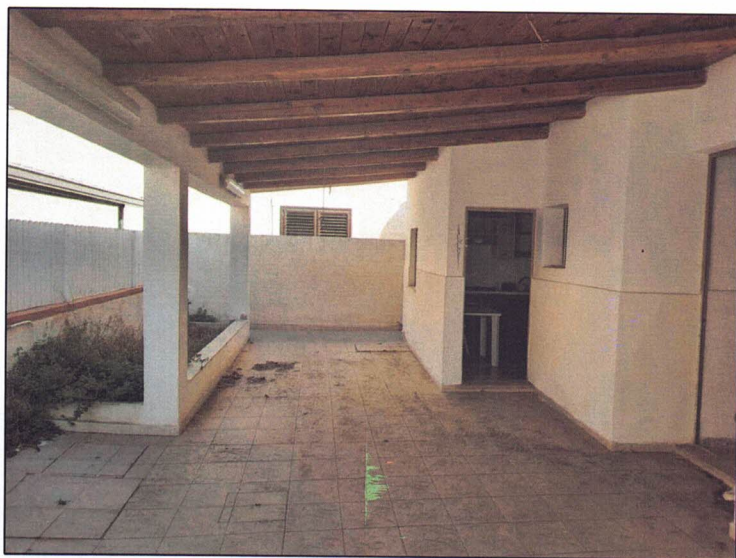
**Foto 5-6 - Foto della veranda di pertinenza con struttura in legno, da cui si accede al fabbricato attualmente costituito da due distinte unità abitative in discreto/buono stato conservativo.**

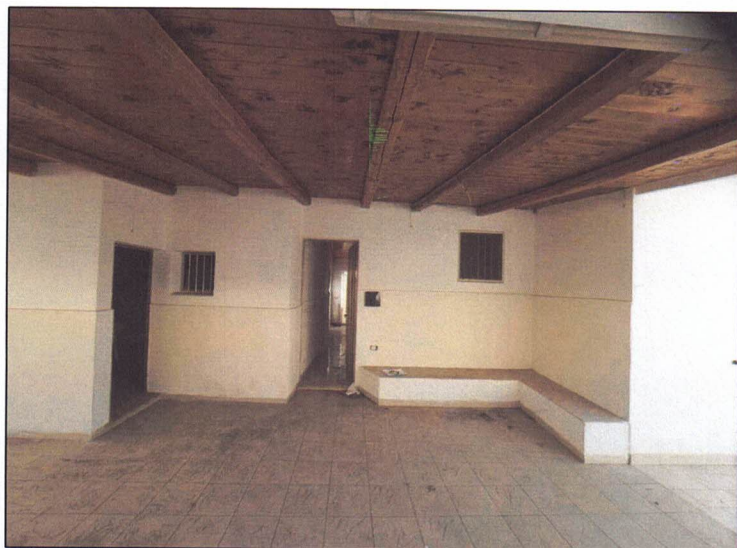
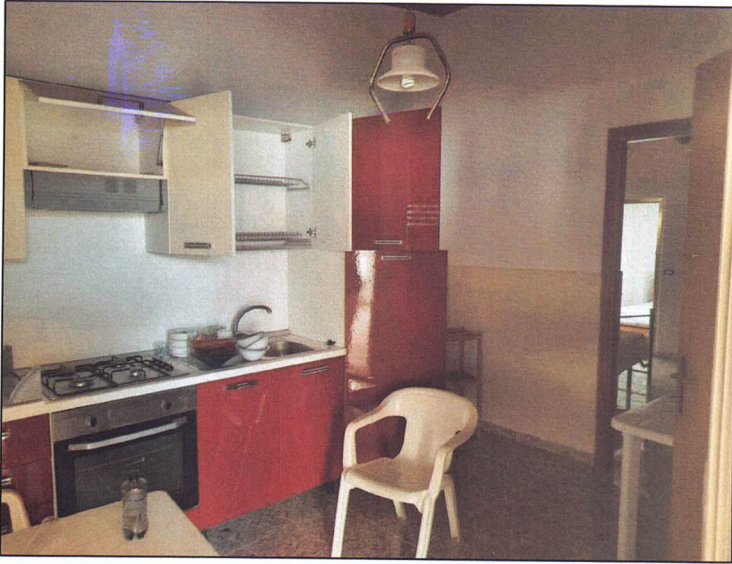
**Foto 7 - 8 Foto della cucina 1 e del wc 1 della UI1, ambienti rifiniti ad intonaco, pavimentati, rivestiti e complessivamente in buono stato conservativo. In particolare l'ambiente cucina 1 va in parte demolito e ripristinato a ripostiglio, come da progetto in sanatoria L. 47/85.**

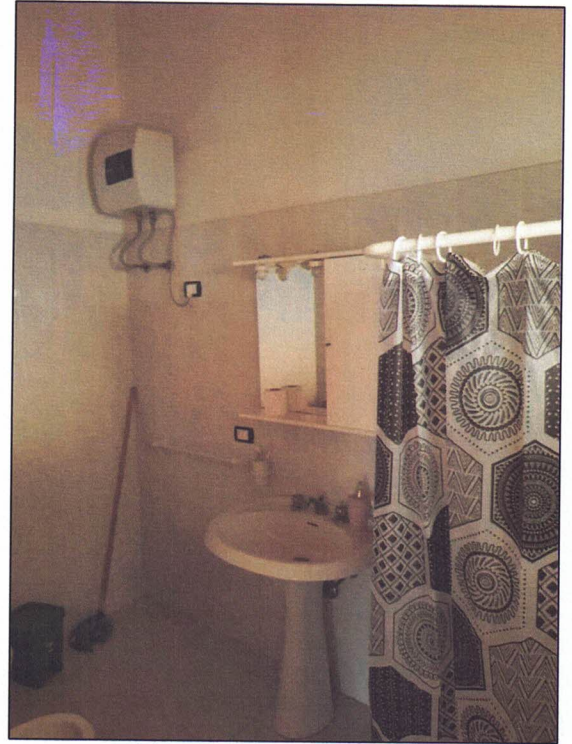
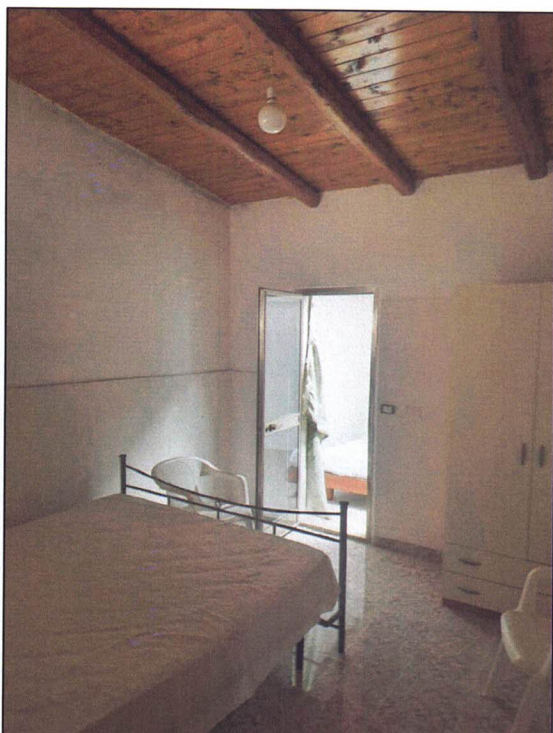
**Foto 9-10 - Foto della camera 1 e 2 della UI1, coperte con tetto a falde in legno. Entrambi gli ambienti sono pavimentati in ceramica, dotati di infissi in acciaio. In particolare la camera 2 è da demolire in quanto rappresenta un volume aggiunto non sanabile (L. 47/85).**

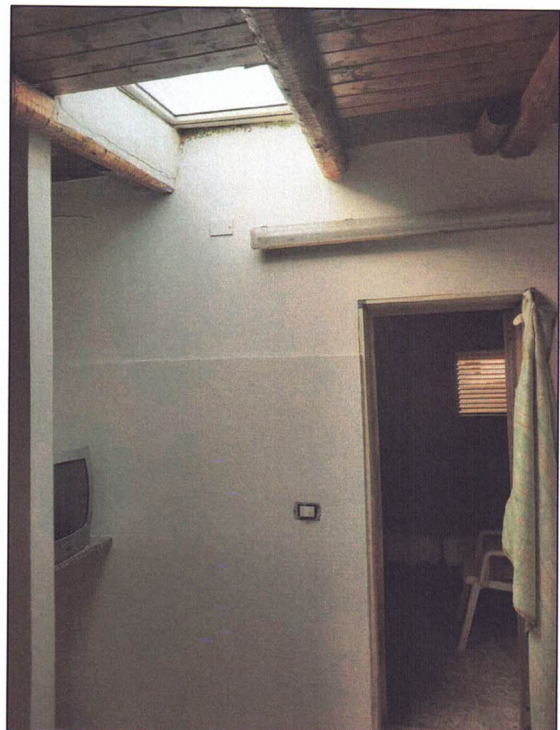
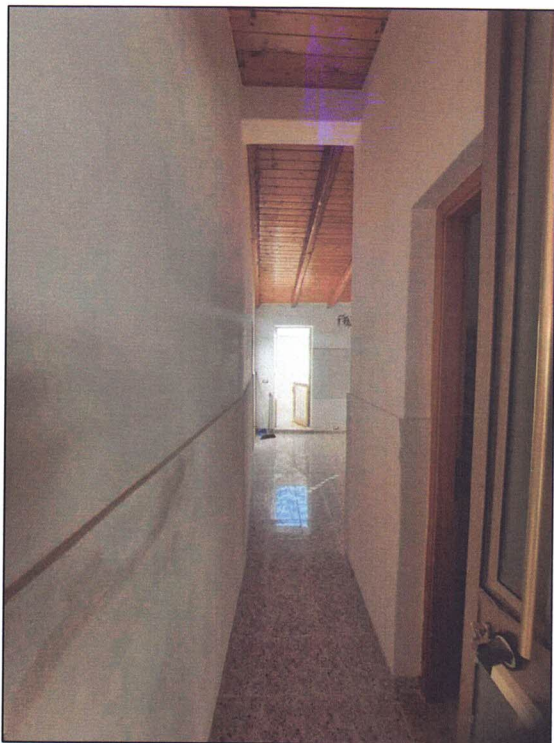
**Foto 11-12 - Foto dell'ingresso dell'abitazione UI2 da cui si accede direttamente all'ambiente cucina 2 e al wc 2, quest'ultimo pavimentato, rivestito in ceramica e ben rifinito.**

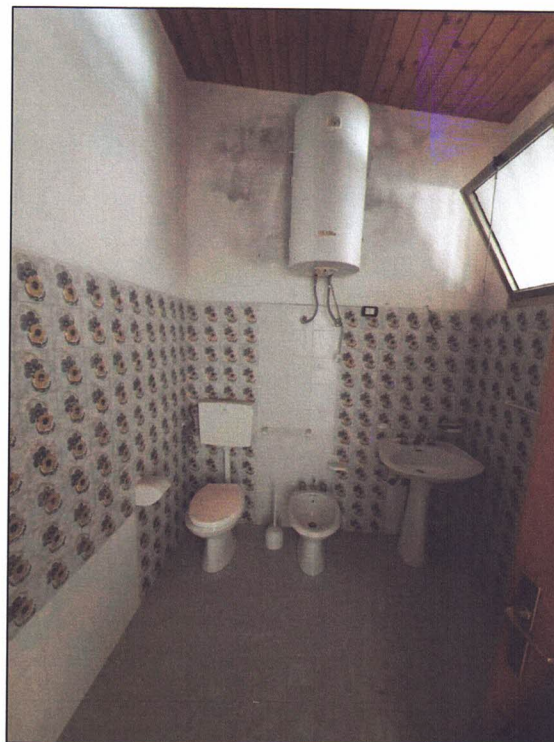
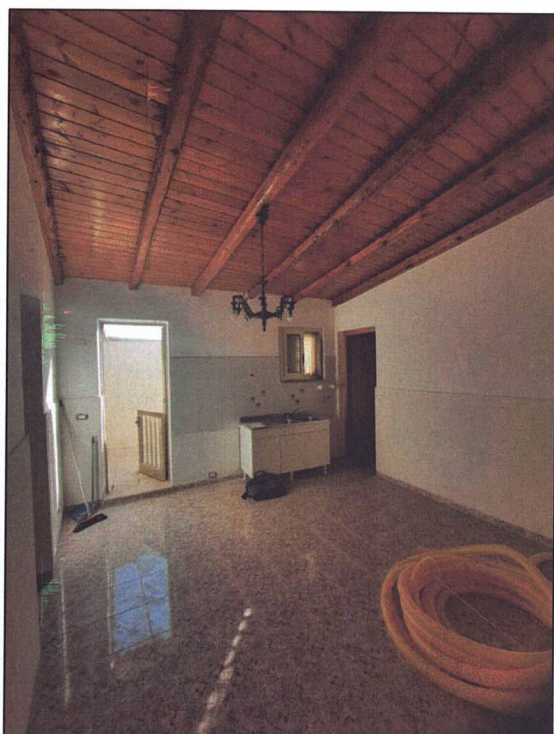
**Foto 13 - 14 Foto scattata da due punti di vista dell'ambiente ingresso-cucina 2, pavimentato in ceramica, ben rifinito e coperto con tetto in legno. Da esso si giunge alla camera 3, alla camera 4 ed al cortile sul retro.**

**Occorre smantellare la copertura (della cucina 2) per creare l'ambiente originario utilizzato a cortile interno.**

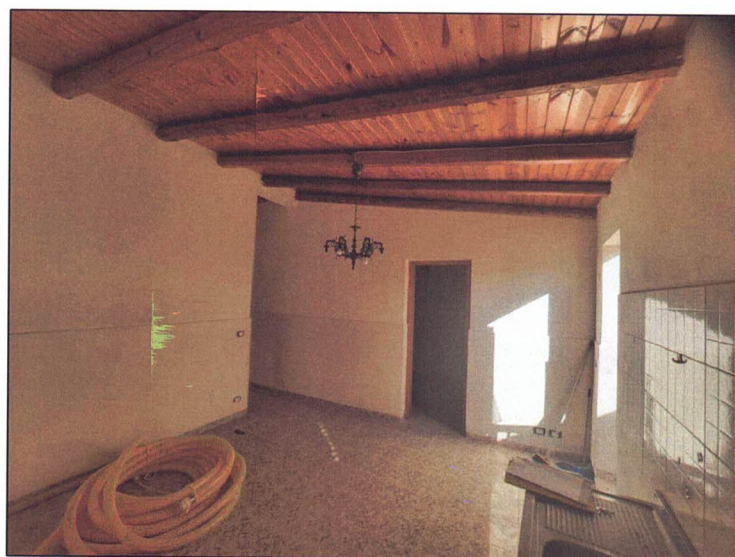
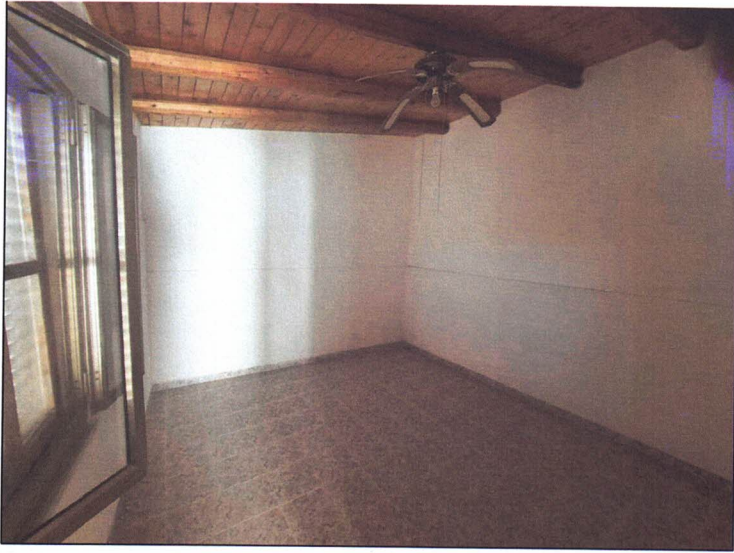
**Foto 15 - 16** Foto della camera 3 con volume in parte da demolire e destinare a cucina come da progetto in sanatoria L. 47/85. La camera è ben illuminata e coperta con tetto in legno.

**Foto della camera 4** in buono stato conservativo, a cui si accede direttamente dall'attuale ambiente ingresso-cucina 2.
