RELAZIONE DI STIMA

-Valutazione dei fabbricati e dei terreni di proprietà ---OMISSIS ----

GIUSSAGO-TURAGO BORDONE VIA LAGHETTO N.6

La presente relazione di stima, in particolare, riguarda il complesso di beni in Via Laghetto n.6 a Turago Bordone-Giussago (PV).

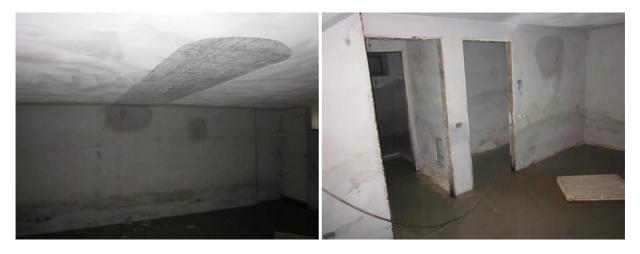
Il piano seminterrato è destinato alla cantina, ma non è stato possibile accedervi in quanto tutto il piano si trova allagato; i muri e le strutture orizzontali hanno risentito di tutto ciò, infatti sono ben visibili delle efflorescenze saline sui pilastri, sono caduti importanti porzioni di intonaco sia dal solaio che dalle strutture verticali della scala lasciando a vista i ferri e tutti i muri sono "zuppi" d'acqua; da questo primo esame si può affermare che le strutture appaiono compromesse, ma solo a seguito di un esame accurato dell'intero stabile si potrà accertarne la gravità.

Anche il piano terra ha importanti segni di efflorescenze alle pareti, gli infissi esterni in legno e le persiane sono da sostituire, così come l'impianto elettrico in quanto i cavi sono ossidati.

L'immobile si presenta come in una fase di ristrutturazione avanzata, in cui mancano i rivestimenti, i pavimenti, le opere da pittore, fornitura e posa di porte interne e dei sanitari e ultimare gli impianti; ma per via dei consistenti ammaloramenti si terrà in considerazione nella valutazione il deprezzamento per dover sostituire gli infissi esterni e i relativi sistemi oscuranti, e rifare completamente l'impianto elettrico.

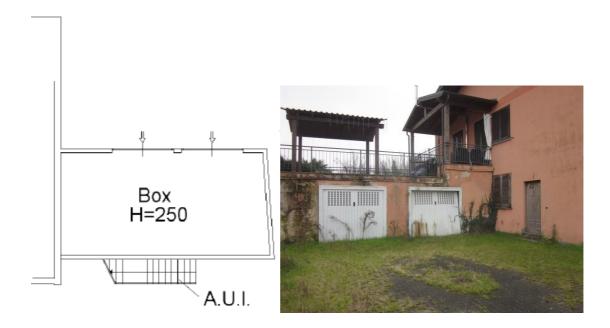
Unità abitativa - sub 15

Il subalterno 15 è un box auto doppio, unico locale con due basculanti in alluminio ad apertura manuale per i due ingressi; non si è potuto accedere al locale in quanto la vegetazione bloccava il passaggio, ma si è potuto verificare che il locale internamente è unico come da disegno catastale e che il suo interno è ammalorato, con muffa e gravi segni di umidità alle pareti.

Il box non è direttamente collegato al sub.15 e sporge fuori sagoma rispetto alla costruzione dedicata alle abitazioni; la copertura del box è il terrazzo del sub. 49, di proprietà di terzi, e il non corretto allontanamento delle acque (come si può vedere nelle foto allegate, i pluviali non scaricano in pozzetti a terra, ma sono stati lasciati a perdere lungo il prospetto) ha portato infiltrazioni d'acqua e ammaloramenti al piano sottostante ben visibili dal prospetto della facciata, così come è anche ammalorata la scossalina posizionata in facciata.

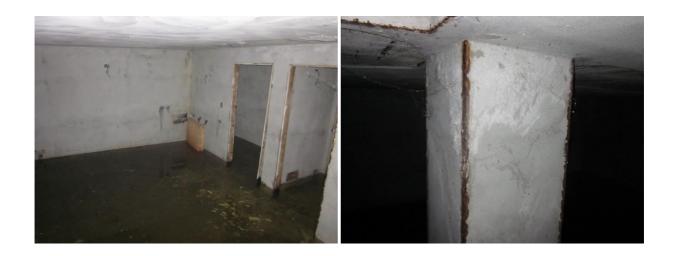
Il piano seminterrato è destinato alla cantina, ma non è stato possibile accedervi in quanto tutto il piano si trova allagato; i muri e le strutture orizzontali hanno risentito di tutto ciò, infatti sono ben visibili delle efflorescenze saline sui pilastri, sono caduti importanti porzioni di intonaco sia dal solaio che dalle strutture verticali della scala lasciando a vista i ferri e tutti i muri sono "zuppi" d'acqua; da questo primo esame si può affermare che le strutture appaiono compromesse, ma solo a seguito di un esame accurato dell'intero stabile si potrà accertarne la gravità.

L'immobile si presenta come in una fase di ristrutturazione avanzata, in cui mancano i rivestimenti, i pavimenti, le opere da pittore, fornitura e posa di porte interne e dei sanitari e ultimare gli impianti; ma per via dei consistenti ammaloramenti si terrà in considerazione nella valutazione il deprezzamento per dover sostituire gli infissi esterni e i relativi sistemi oscuranti, e rifare completamente l'impianto elettrico.

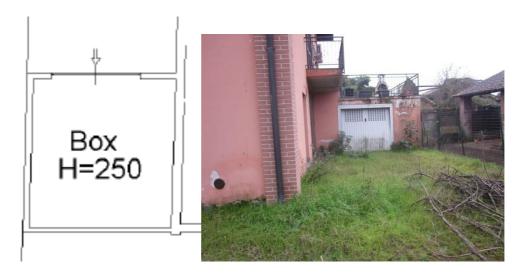
Unità abitativa - sub 36

Il subalterno 36 è un box auto singolo con basculante in alluminio ad apertura manuale; non si è potuto accedere all'interno del locale, ma già esternamente si notano segni di ammaloramenti dovuti ad infiltrazioni d'acqua.

Il box non è direttamente collegato al sub.34 e sporge fuori sagoma rispetto alla costruzione dedicata alle abitazioni; la copertura del box è il terrazzo del sub. 35, di proprietà di terzi, e la percolazione dell'acqua sul prospetto ha causato gli ammaloramenti.
