RAPPORTO FOTOGRAFICO

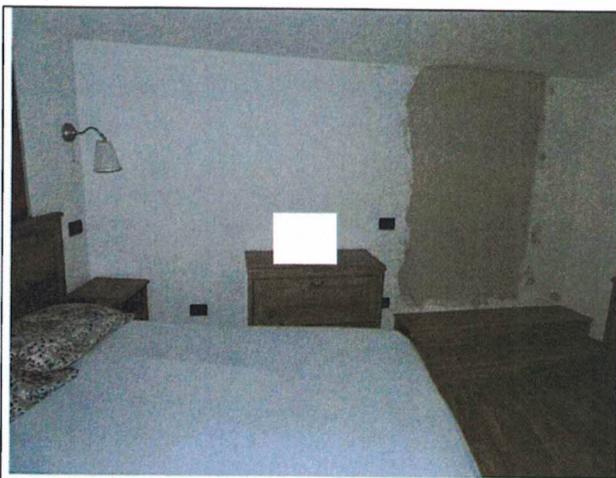
Foto n°47: Vista camera verso est – collegamento chiuso con sub 28

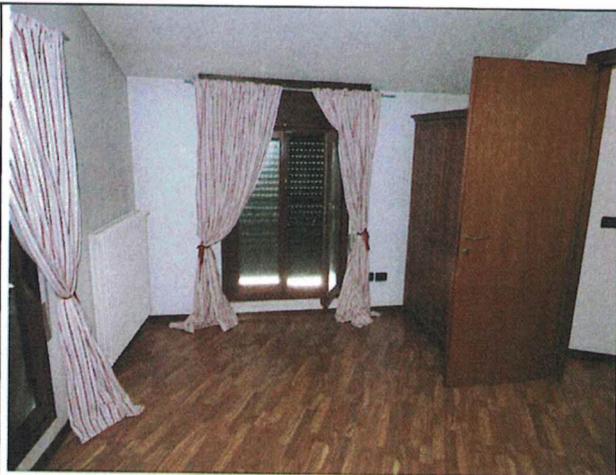
Foto n°48: Vista verso est – collegamento chiuso

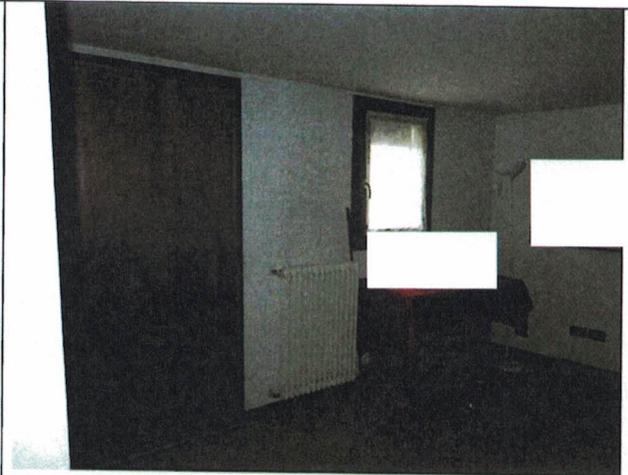
Foto n°54: Cantina al Piano terra con pareti abusive in cartongesso a sinistra
