TRIBUNALE ORDINARIO DI COMO

N. Gen. Rep. 70 / 2023

ELABORATO PERITALE

in Comune di Ponte Lambro (CO) – Via Alessandro Volta n.36/b

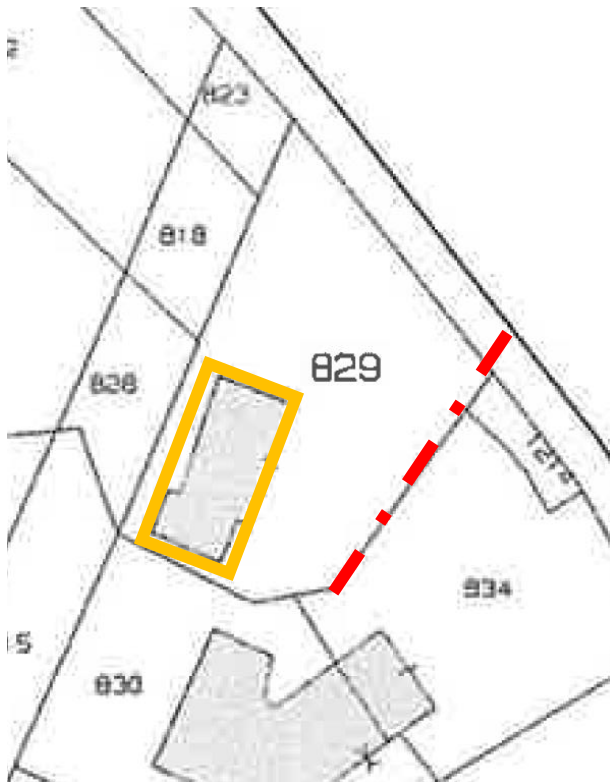
c) nell'estratto mappa presente in banca dati, il fabbricato (*riquadro colore giallo*) di cui fanno parte anche i beni pignorati, non è rappresentato nella giusta posizione (*disallineato*), ma appare traslato verso il lato sud-ovest del terreno n.829.

estratto mappa - edificio in posizione errata
