TRIBUNALE DI SPOLETO

FALLIMENTO N.36/2019 R.F.
C & M EDILIZA s.a.s. di CECCUCCI E SOCI
e del socio CECCUCCI EMILIO

OGGETTO: valutazione della fattibilità degli interventi strutturali che si rendono necessari per il **cespite n.18**

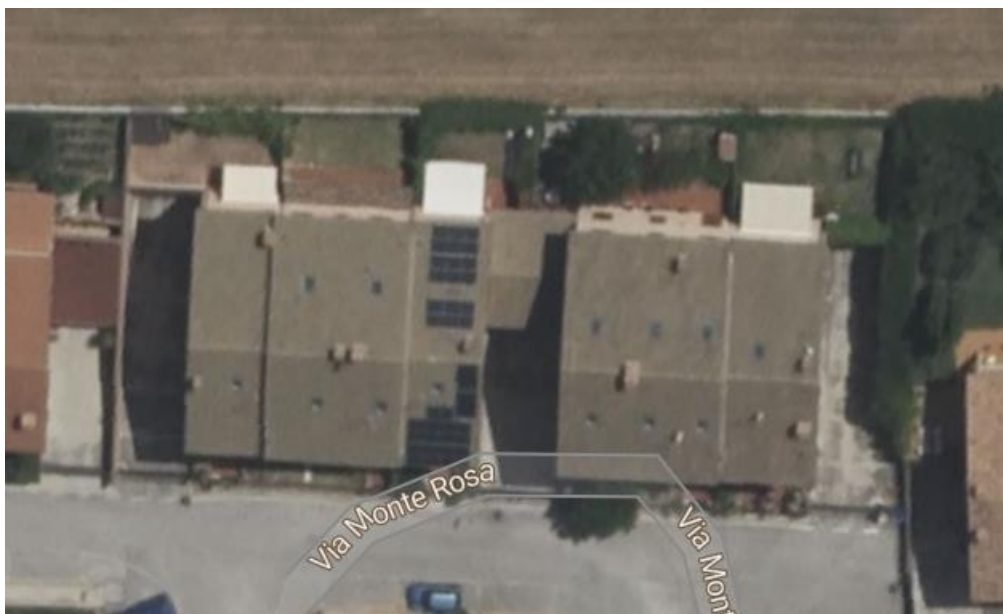
- A.** In primo luogo sono stati realizzati sui solai di copertura dei lucernari che avrebbero avuto necessitato di un nulla-osta per gli aspetti strutturali. Si configura quindi la necessità di una sanatoria strutturale.

Lucernari esistenti

Relativamente agli immobili oggetto della presente relazione, per le ragioni sopra esposte, il percorso che potrà portare alla definizione della sanatoria dal punto di vista strutturale, dovrà quindi prevedere la redazione della "Valutazione della Sicurezza" che, nello specifico, data l'entità della difformità riscontrata, comporterà l'inquadramento delle opere difformi nella casistica dell' "**intervento locale**" ai sensi del paragrafo **8.4.1 del D.M. 17/01/2018** in quanto, rispetto al progetto depositato, la difformità non cambia significativamente il comportamento globale della costruzione, interessando una porzione limitata della struttura.

Tuttavia il sottoscritto Consulente, sulla base della sua esperienza personale, delle evidenze riscontrate in sede di sopralluogo, nonché dell'analisi del rilievo geometrico e dello studio della documentazione agli atti, **ritiene percorribile la strada della sanatoria dell'immobile, previa verifica** ed eventuale adeguamento **delle opere non conformi all'attuale normativa tecnica.**

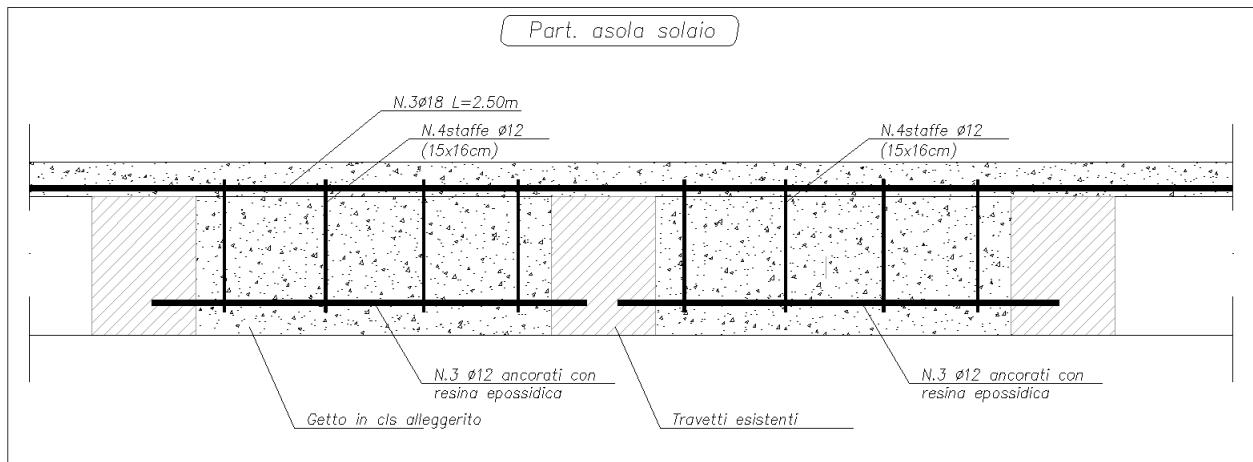
Dalle informazioni desunte analizzando la documentazione agli atti, la copertura risulterebbe essere in latero-cemento. In funzione della dimensione e geometria dei lucernari che si renderanno necessari, si potrà scegliere la modalità realizzativa più opportuna, che presumibilmente comporterà l'interruzione di un travetto prefabbricato

esistente e la realizzazione di cordoli in c.a. gettati in opera per collegare le porzioni rimanenti sui travetti adiacenti, come da particolare esemplificativo sotto riportato.

Dal punto di vista strutturale, tali lavorazioni possono essere legittimate tramite un'istanza di deposito sismico, che prevede la redazione di un progetto strutturale per la realizzazione dell'intervento corredato da grafici esecutivi nonché relazioni tecniche e di calcolo ai sensi del D.M. 17/01/2018.

Andrà in ogni caso analizzato se la realizzazione di nuovi lucernai, unitamente a quelli attualmente già esistenti ma mai legittimati, indebolisca eccessivamente i solai di copertura dal punto di vista della resistenza e della rigidezza.
