TRIBUNALE DI RAGUSA

Concordato Preventivo n.5/2014

Sito in : **S.P. 4 – Comiso-Pedalino oggi c.so Italia n.134 - Comiso**

***RELAZIONE DI VALUTAZIONE DEI DANNI SUBITI A SEGUITO
DELL'ALLAGAMENTO DEL CENTRO BENESSERE***

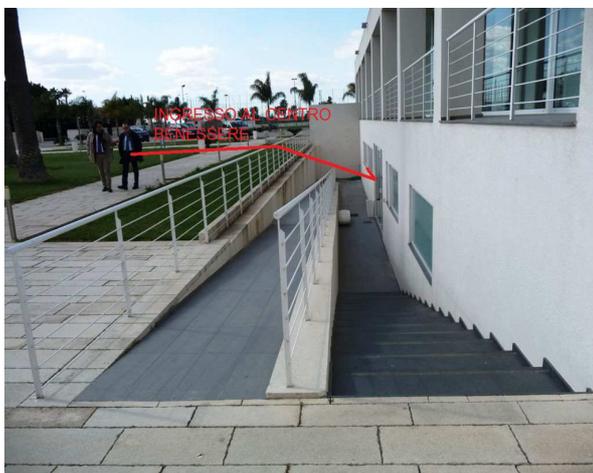
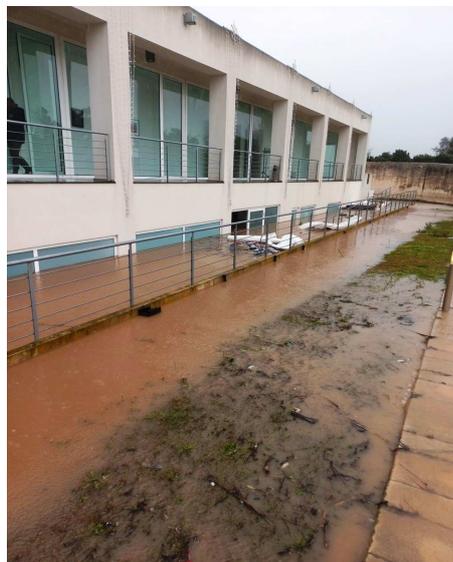
La foto di sinistra indica l'accesso al Centro Benessere in condizioni di normalità, La foto a destra il livello dell'allagamento che ha completamente sommerso il piano seminterrato.

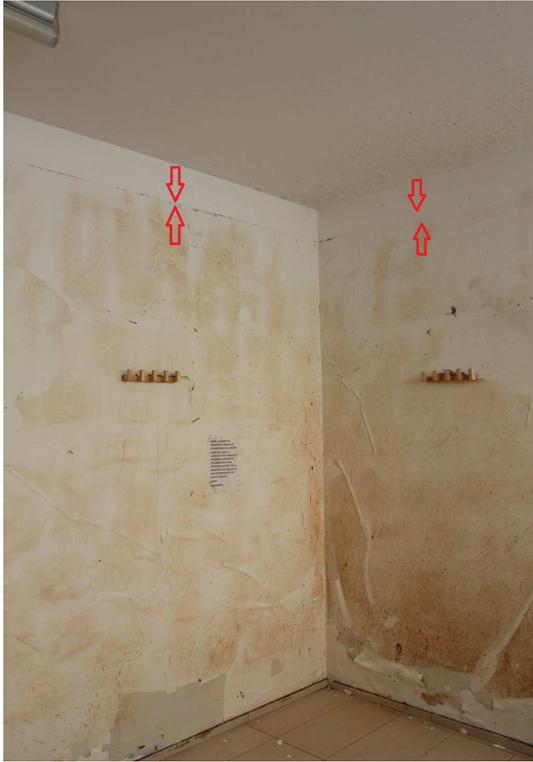
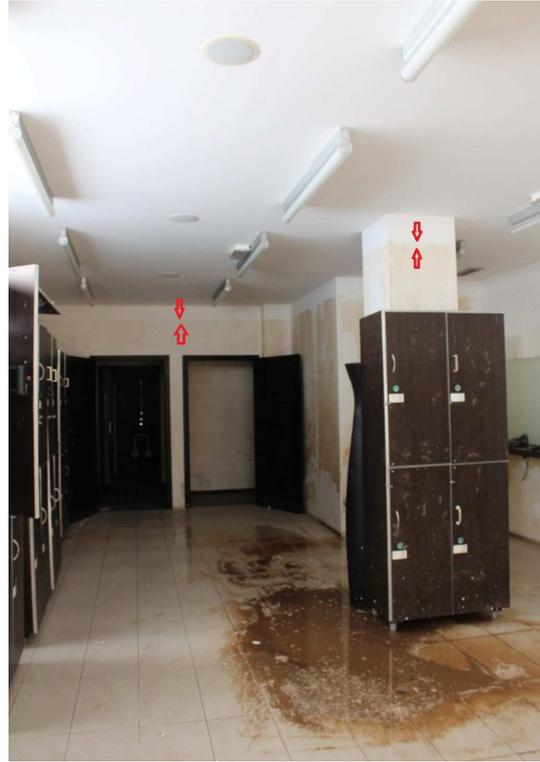
Le freccette rosse indicano il livello raggiunto dall'acqua

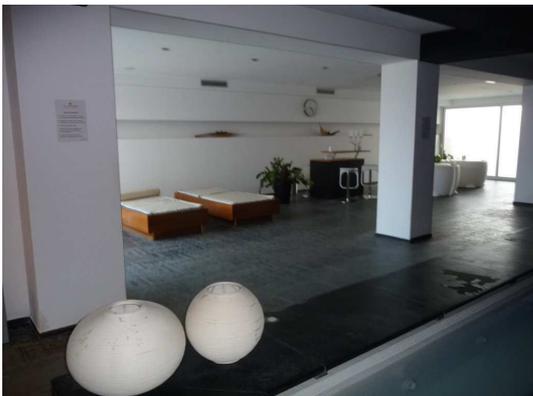
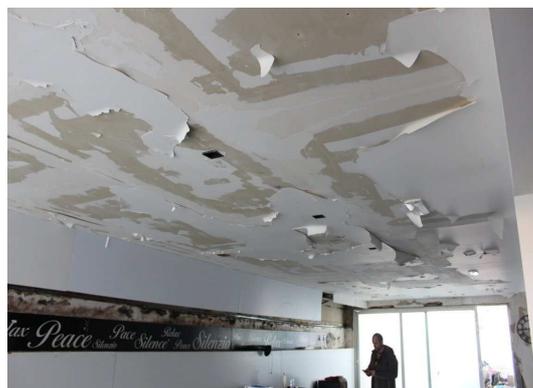
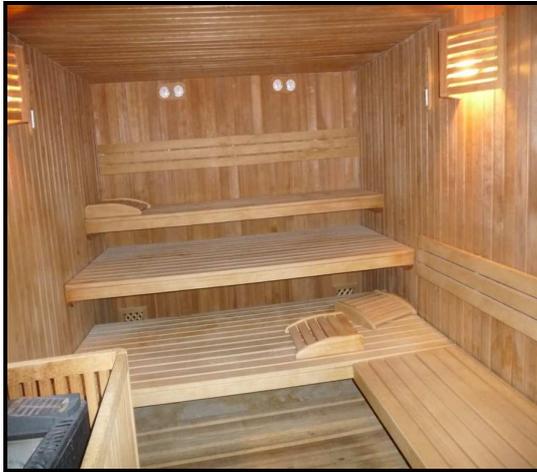
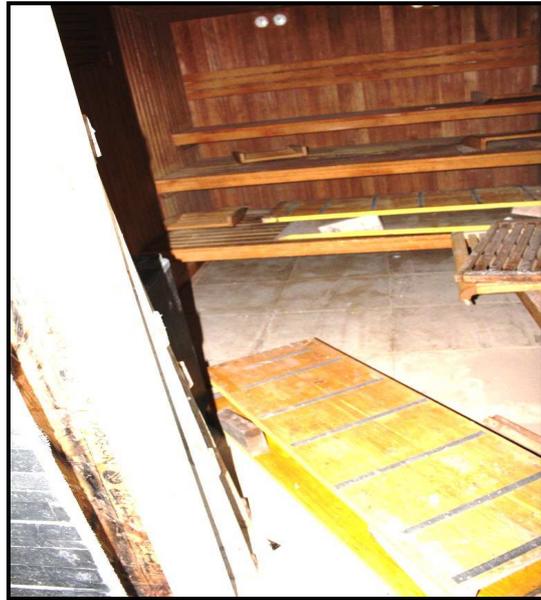
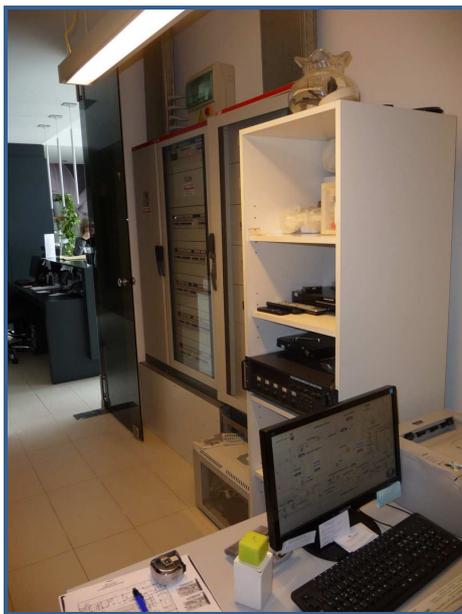
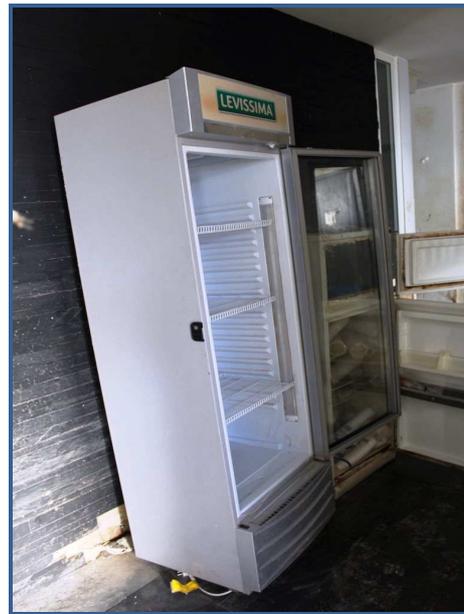
Le foto che seguono danno un'idea dell'entità dei danni subiti. Le foto da me scattate in occasione del mio recente sopralluogo del 9 marzo 2023 sono messe a confronto con analoghe foto da me scattate in occasione della mia relazione redatta il 21 aprile 2015 nell'ambito dello stesso procedimento di concordato.

Le foto a sinistra sono state scattate in occasione del mio sopralluogo nel 2015, le foto a destra sono attuali.

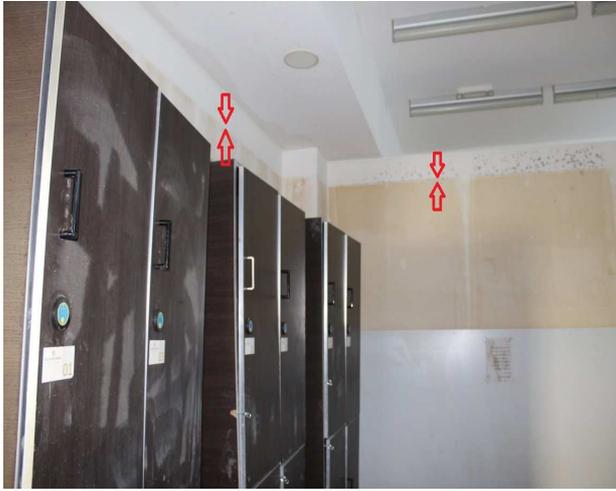
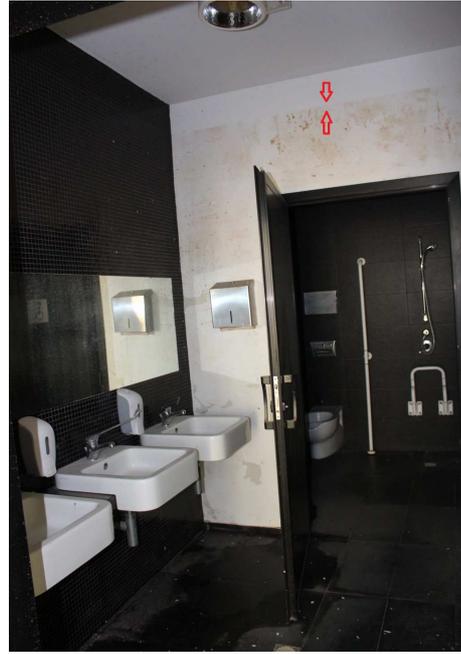
Come si evince dal rapporto dei Vigili del Fuoco e come è chiaramente visibile sui luoghi, l'acqua ha completamente invaso il piano seminterrato dell'immobile dove è allocato il Centro Benessere fino a lambire quasi il soffitto.

Le freccette rosse indicano il livello raggiunto dall'acqua

E' evidente che ogni cosa presente negli eleganti e funzionali ambienti è stata gravemente deteriorata e, in alcuni casi, irrimediabilmente danneggiata.

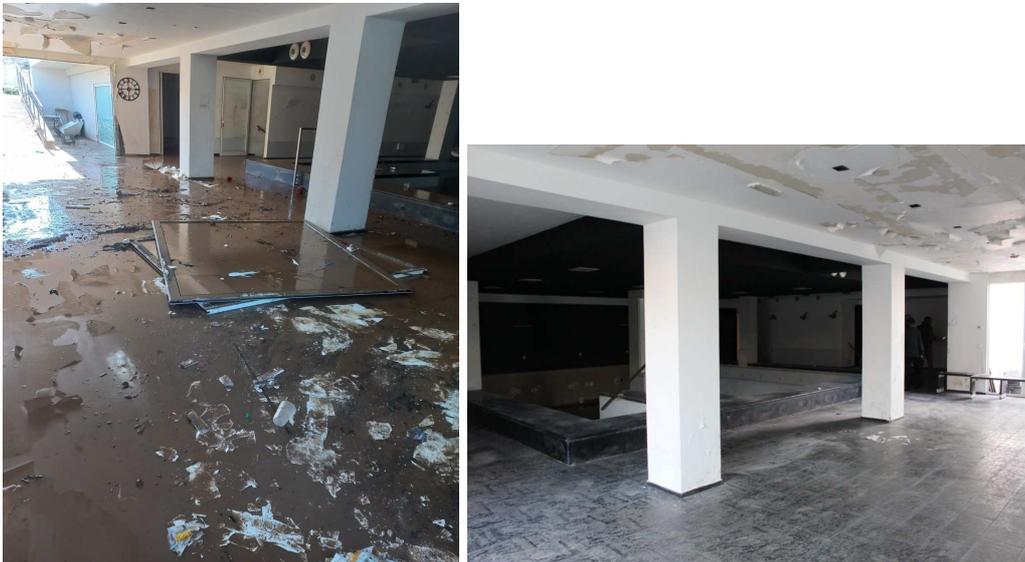
1.2 Pulizia dei locali: E' stato poi necessario rimuovere il fango che si era depositato sulla pavimentazione e che incrostava le pareti. Anche questa fase era già stata eseguita.

La foto a sin, fornita da [redacted] mostra la situazione della pavimentazione al termine dello svuotamento. La foto a dex la situazione al momento del mio sopralluogo.

- *Pavimentazione:* Si ritiene che un operatore (il cui costo è di circa €30,00/ora ciascuno), dotato di idonea attrezzatura, sia in grado in un'ora di rimuovere il fango, procedere ad una prima pulizia della pavimentazione nonché alle relative operazioni di carico e scarico su una superficie di circa 10 mq. Pertanto per ripristinare una superficie di un mq si può prevedere un costo di circa: €30,00/h x 1 operatore/10 =

- *Pareti*: Per una prima pulizia delle pareti si ritiene che due operatori (il cui costo è di circa €30,00/ora ciascuno), dotati di idonea attrezzatura, siano in grado in un'ora di ripulire una superficie di circa 20 mq. Pertanto per ripristinare una superficie di un mq si può prevedere un costo di circa: €30,00/h x 2 operatori/20 = €3,00/mq. Ricordando che le pareti sono estese circa mq.1.700, si ha un costo di:

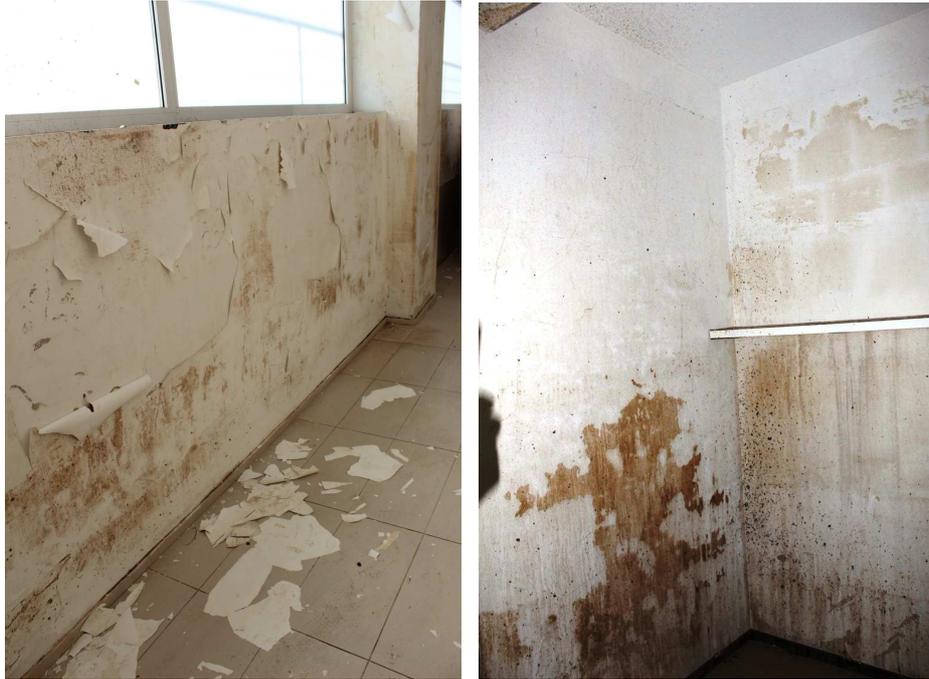
1.3 Rimozione della carta da parati, delle pitture esfoliate, degli intonaci e dei controsoffitti danneggiati: Completate le prime due fasi, dopo la completa asciugatura delle parti murarie, sarà poi necessario procedere allo sverimento delle carte da parati, alla rimozione degli intonaci danneggiati e delle pitturazioni esfoliate. Anche i controsoffitti, i rivestimenti con piastrelle e le parti di pavimentazione danneggiate dovranno essere opportunamente trattate o rimosse.

L'attuale condizione delle pareti

1.4 Ricostruzione: Si dovrà poi procedere alla posa in opera delle nuove pitturazioni, delle carte da parati, dei controsoffitti ed, in genere, di tutte le rifiniture necessarie per riportare gli ambienti al livello estetico e funzionale che aveva prima dell'allagamento.

- *Pareti*: È un'operazione che viene eseguita rimuovendo manualmente carta e collanti con uso di spatole e solventi, sostituendo eventuali parti di intonaci danneggiati o rivestimenti distaccati. Sulla scorta degli attuali prezzi di mercato per lavori simili si ritiene congruo un costo di €5,00/mq. Poiché le pareti sono estese circa mq.1700 si ha un costo complessivo di:

- *Pareti*: una volta ripulite le pareti si dovranno in parte ritinteggiare ed in parte ricoprire di carta da parati. Il tutto dovrà essere di qualità e caratteristiche estetiche di alto livello in considerazione del luogo.

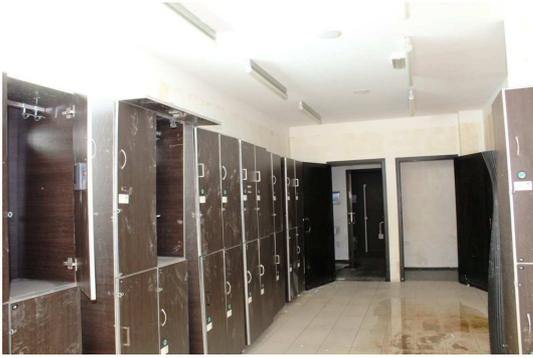
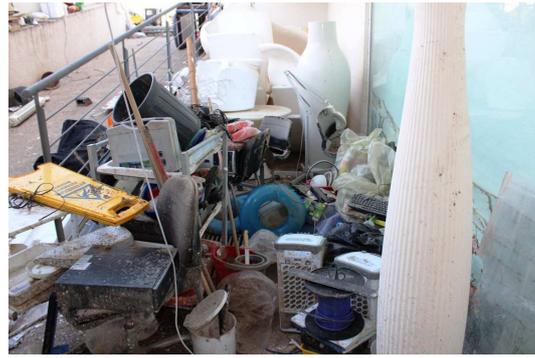
Alcuni mobili ed arredi seppur danneggiati possono comunque essere recuperati, mentre altri debbono essere eliminati

Dopo avere eseguito le operazioni di cui ai punti 1.1 e 1.2 precedenti (rimozione del fango e grossolana pulizia degli arredi) sarà necessario procedere ad un attento restauro dei mobili e degli arredi che possono essere recuperati ed alla eliminazione e sostituzione di tutto ciò che non è possibile riutilizzare.

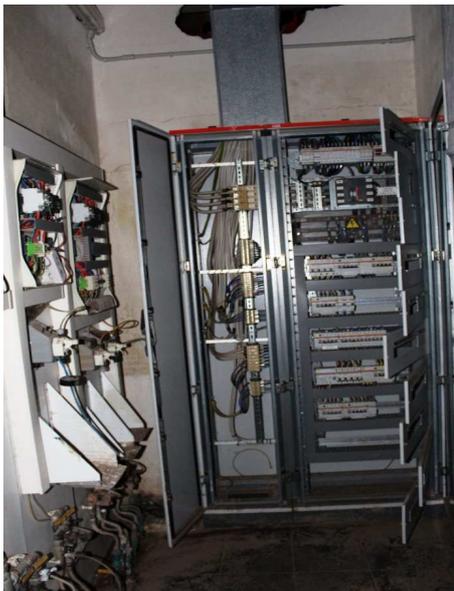
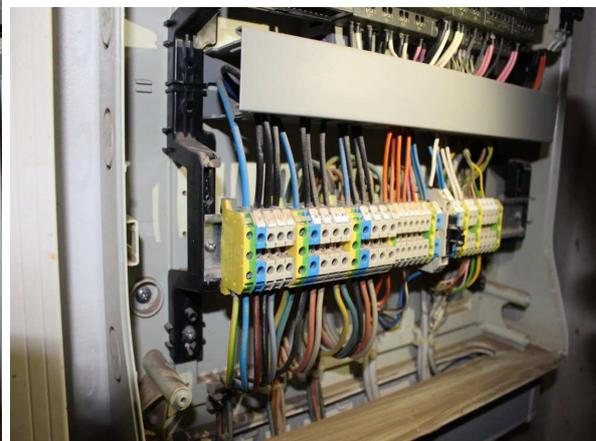
Il complesso era dotato di impianti molto complessi e sofisticati. Si tratta di impianti di domotica, climatizzazione, diffusione sonora, informatica, ventilazione e deumidificazione oltre che idrico-sanitario, elettrico e generatori; tutti questi impianti, seppur realizzati da oltre un decennio, secondo quanto dichiarato dai responsabili del centro erano ancora efficienti e funzionali. Per accertare le loro condizioni dopo l'allagamento e dopo che i contatti elettrici si saranno ben asciugati, sarà necessario procedere a verifiche da parte di tecnici specializzati, verifiche che richiederanno tempi piuttosto lunghi.

I quadri elettrici ed i motori sono stati totalmente invasi dall'acqua. La foto di dex mostra il limo che si è depositato sui contatti.

Osservate attentamente le attuali condizioni dei complessi impianti (domotica, climatizzazione, ventilazione, deumidificazione, idrico-sanitario, elettrico, gruppi elettrogeni) ritengo che circa il 50% richieda una attenta e completa manutenzione, mentre l'altro 50% debba essere riacquistato.

Va ribadito il fatto che la reale situazione degli impianti potrà essere accertata soltanto dopo una attenta verifica della articolata impiantistica del Centro. Si tratta di un lavoro lungo e complesso, che potrà essere eseguito solo dopo che i contatti si saranno completamente asciugati, e che richiederà un apposito studio per mettere a punto le modalità di intervento più convenienti ed efficaci.
