DOCUMENTAZIONE FOTOGRAFICA

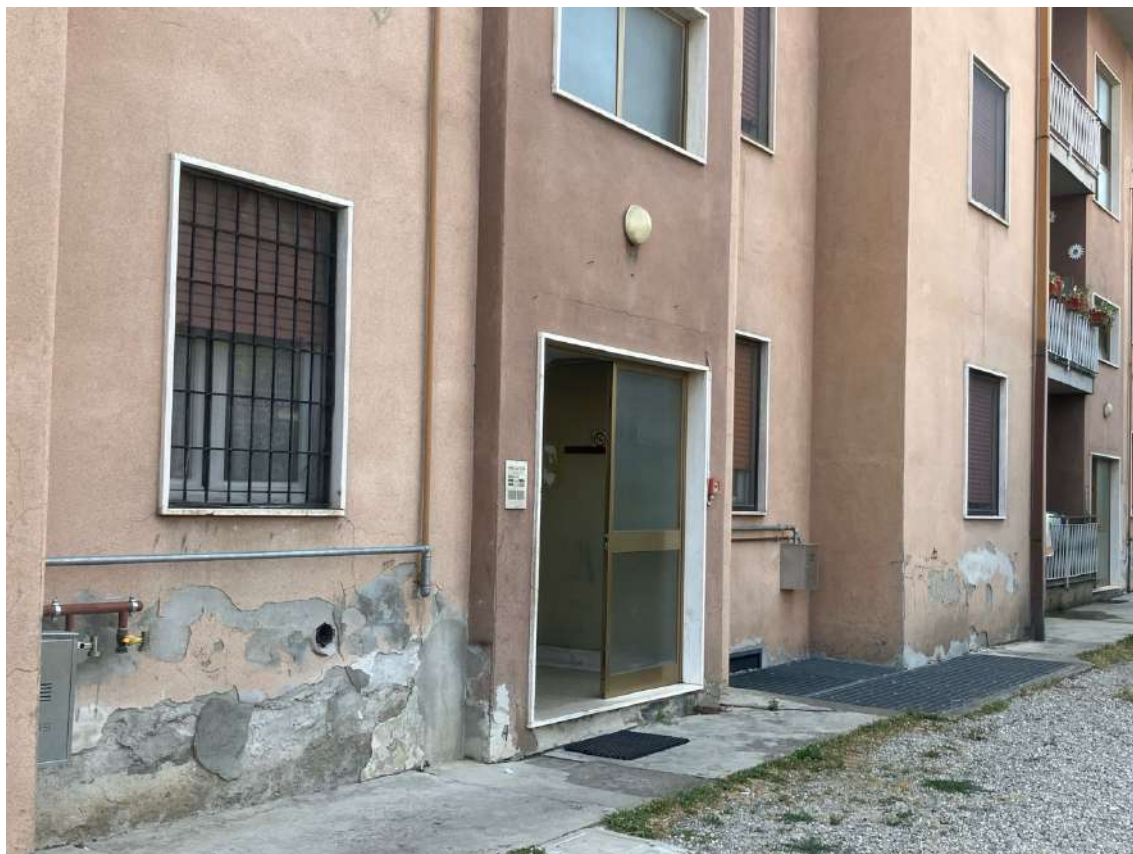
Foto n. 6 | Vista dell'ingresso condominiale con evidente degrado dell'intonaco (umidità di risalita).

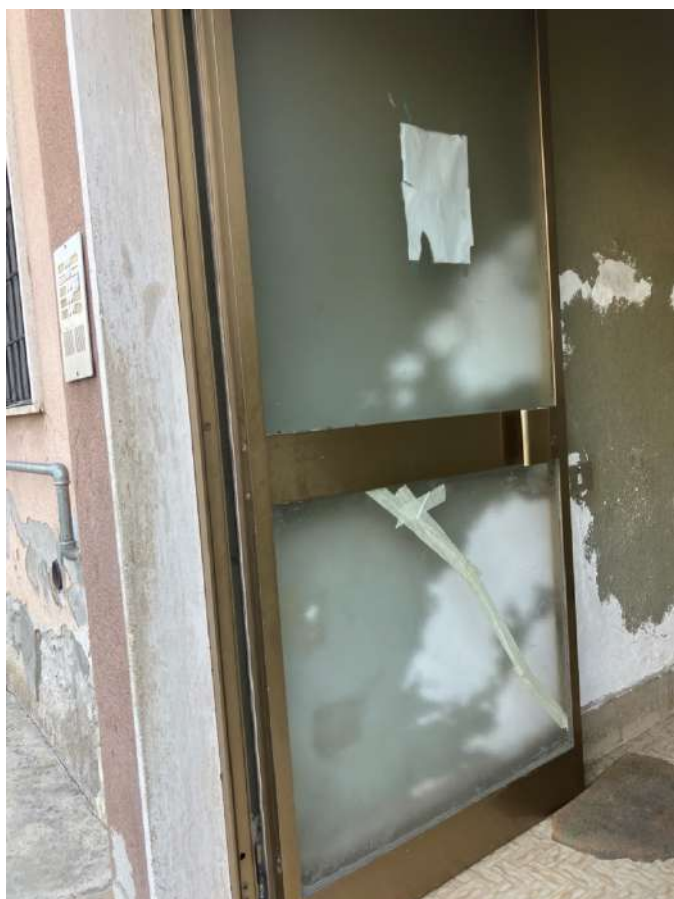
Foto n. 8 | Porta d'ingresso al condominio con rotture e degrado dell'intonaco all'ingresso.

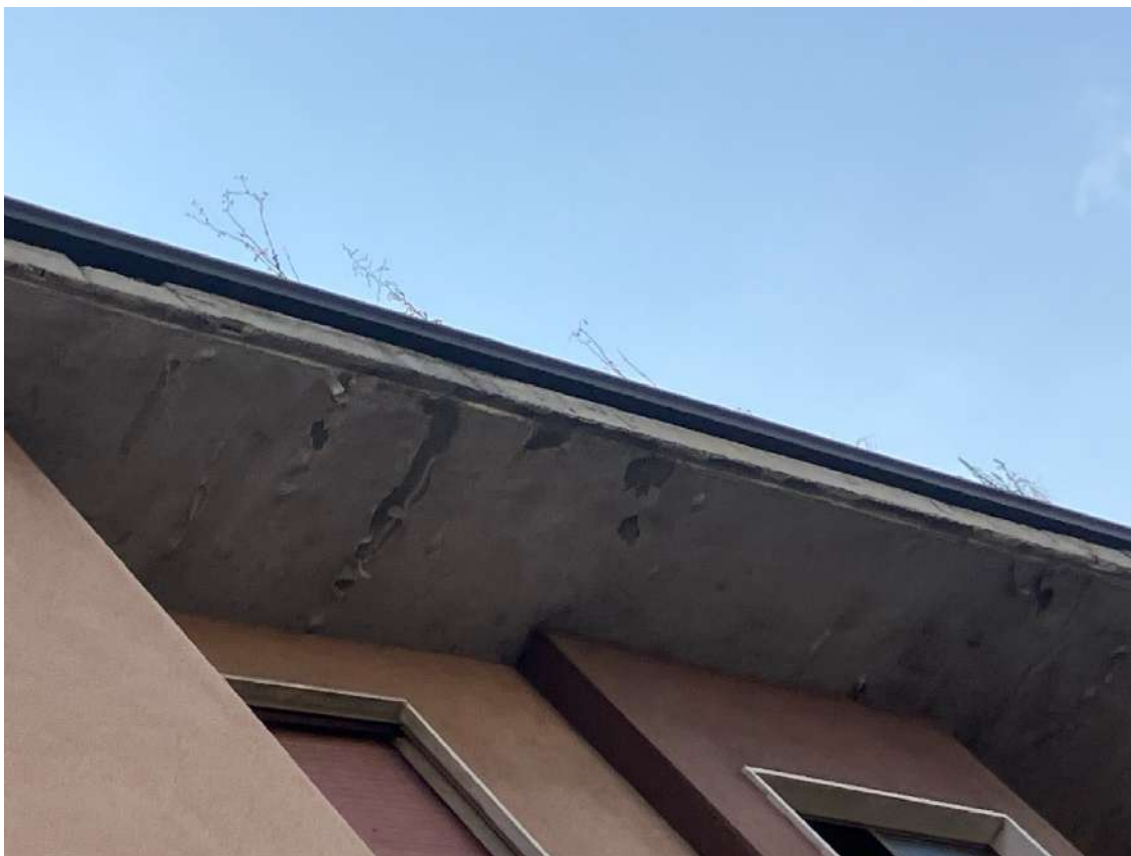
Foto n. 14 | Degrado degli intonaci in corrispondenza della gronda.

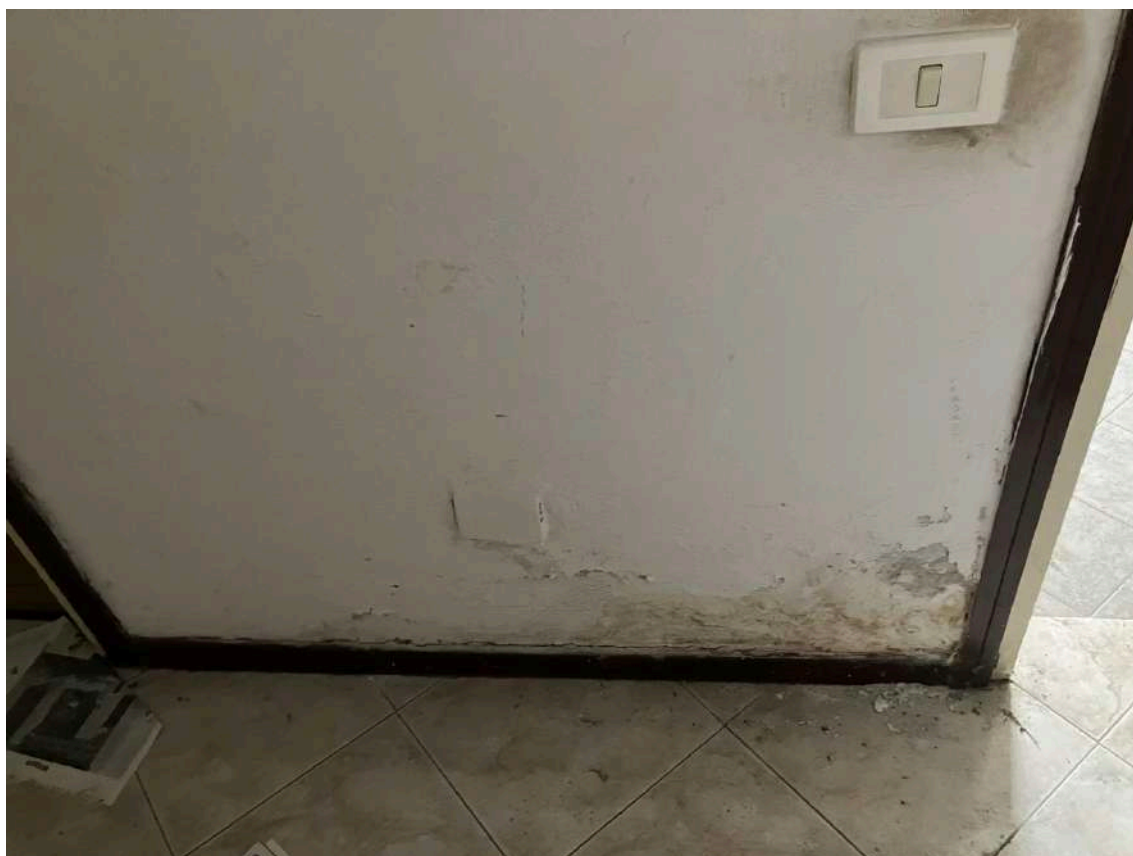
Foto n. 22 | Degrado da umidità nel disimpegno della zona notte.

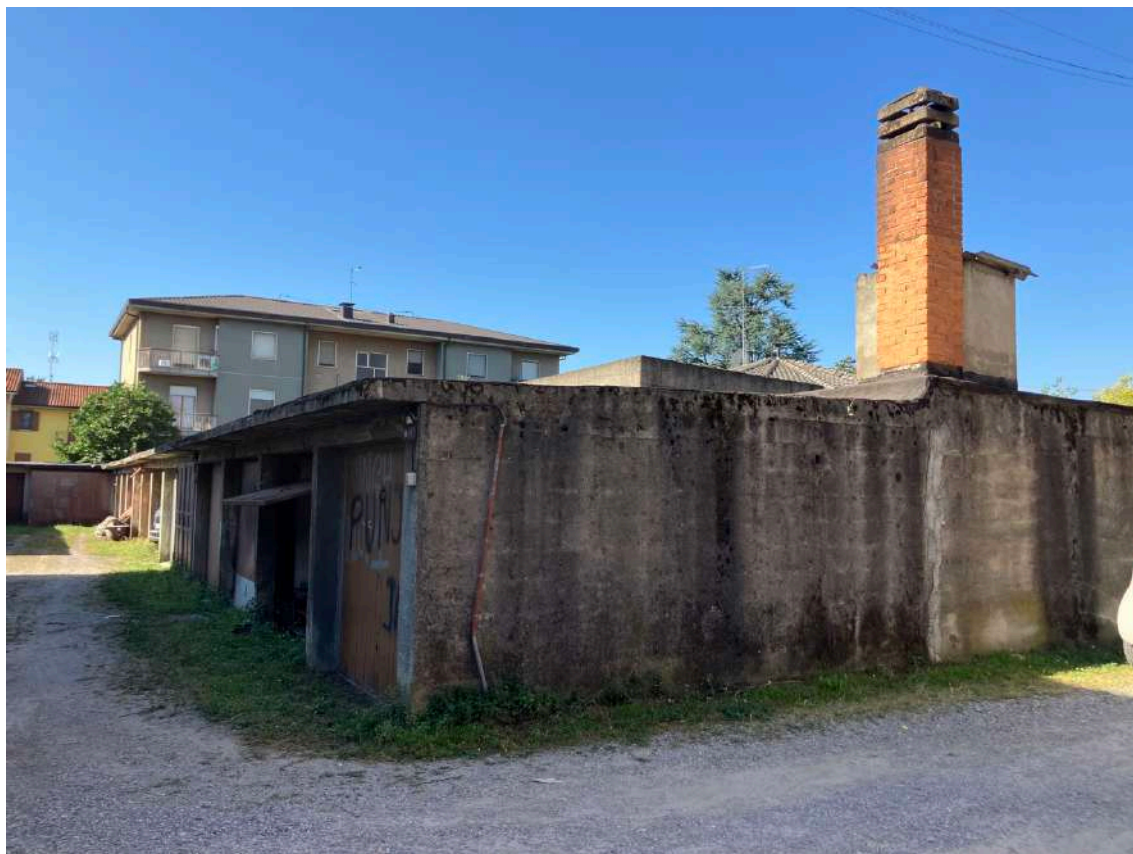
Foto n. 27 | Vista generale del fabbricato destinato ai box in evidente stato di degrado.
