# TRIBUNALE DI CASTROVILLARI

### RELAZIONE DI CONSULENZA TECNICA D'UFFICIO

#### (INTEGRAZIONE)

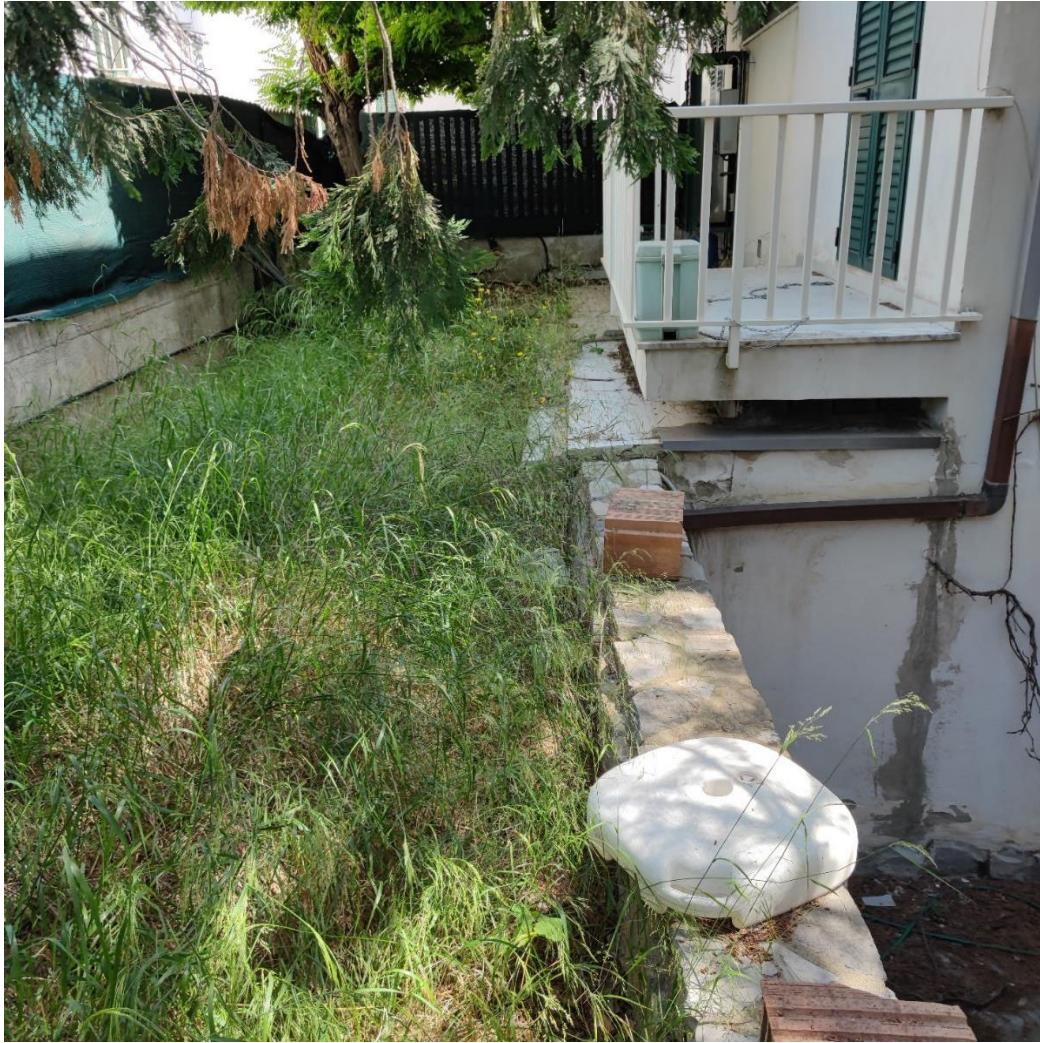
Foto del 09/06/2023

In corrispondenza della linea verticale tra il fabbricato ed il corpo al di fuori della sagoma dello stesso, si rileva chiaramente un distacco che indica una disomogeneità esecutiva tra i due corpi di fabbrica. Detta disomogeneità, causata molto probabilmente da riprese di muratura o eventualmente di impiego di materiali diversi e comunque non opportunamente legati, dal punto di vista strutturale non è da considerarsi come segnale di dissesto anche in considerazione del fatto, peraltro già accennato in premessa, che non sono stati riscontrati cedimenti fondali.

Sulla base di quanto sopra illustrato, non sussiste la condizione di effettuare lavori di “messa in sicurezza”, ma semplicemente lavori manutentivi al fine di risolvere i problemi causati dall’infiltrazione di acqua meteorica.

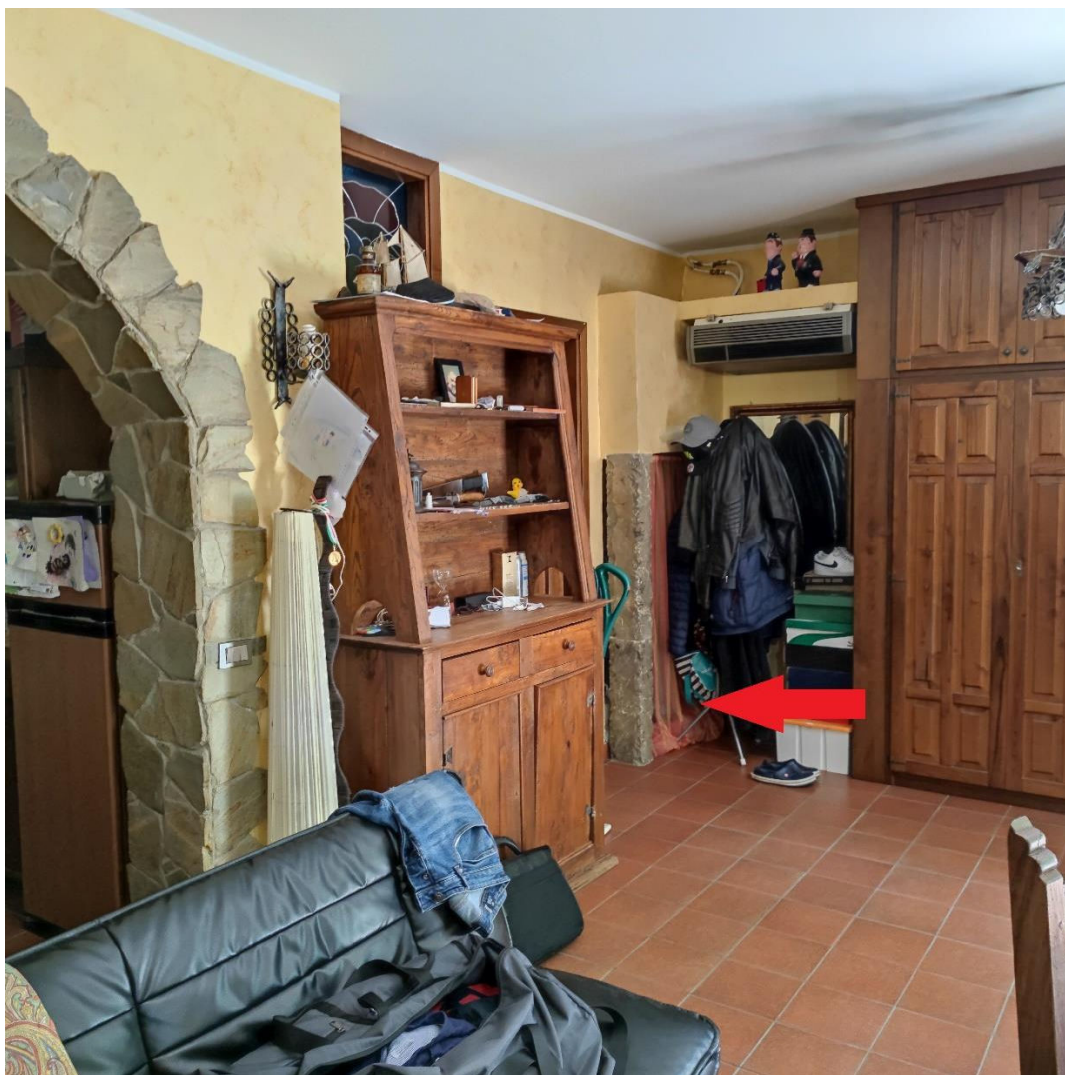
Foto del 09/06/2023

In merito all'esistenza del locale sottostante al vano scala di fianco al bagno del piano seminterrato, lo scrivente Ctu non poteva conoscerne l'esistenza, in quanto non è riportato sugli elaborati grafici, inoltre la botola di accesso, si presentava totalmente coperta da suppellettili. Durante il sopralluogo del 23/02/2024, non è stato possibile rilevarlo con precisione, poiché la botola di accesso non si apriva del tutto, ma è stato comunque possibile desumere che ha una superficie di circa dieci metri quadrati, un'altezza di circa un metro e che non presenta criticità. Lo stesso locale, considerate le dimensioni esigue, non comporta alcuna modifica al valore di stima calcolato.
