Tribunale di Lagonegro
Sezione Civile

*Causa: Procedimento di Esecuzione Immobiliare
iscritto al n. 104/2012*

RELAZIONE DI CONSULENZA TECNICA D'UFFICIO

Lauria, 31 Ottobre 2017

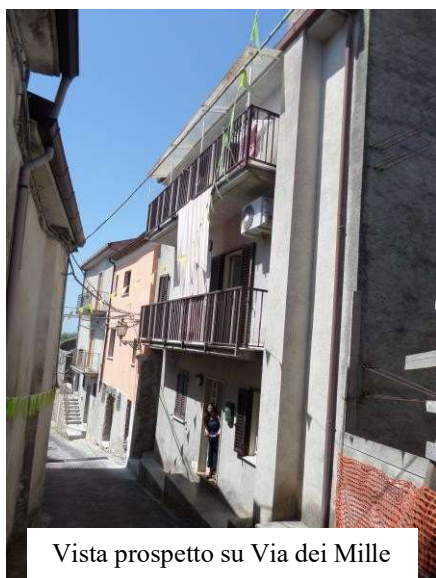
Esternamente l'immobile è intonacato e si presenta in buono stato di conservazione, ma privo di tinteggiatura.

Vista prospetto su Via dei Mille

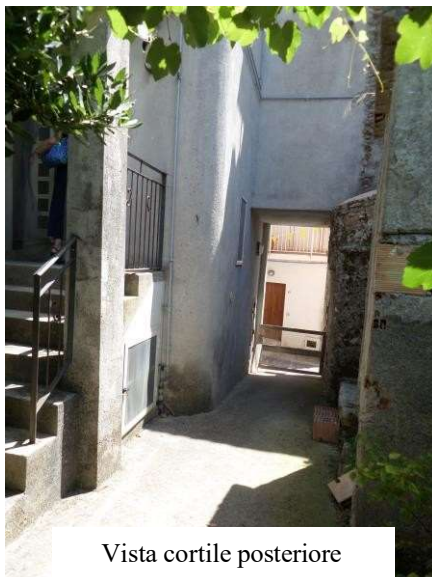
Vista cortile posteriore

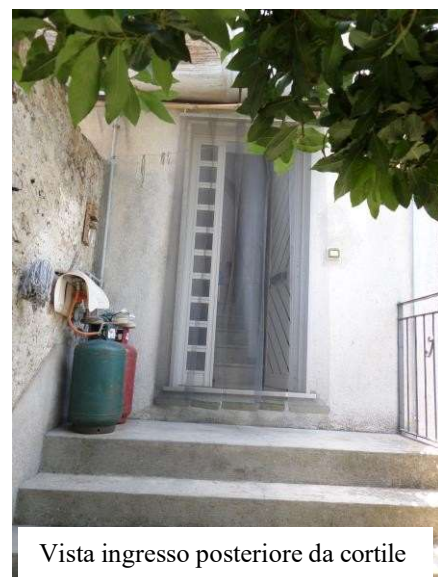
Vista ingresso posteriore da cortile

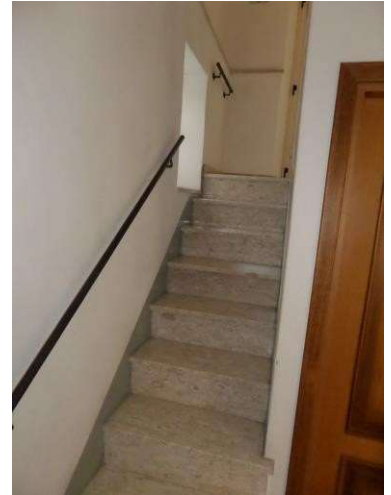
Vista scala collegamento piani superiori

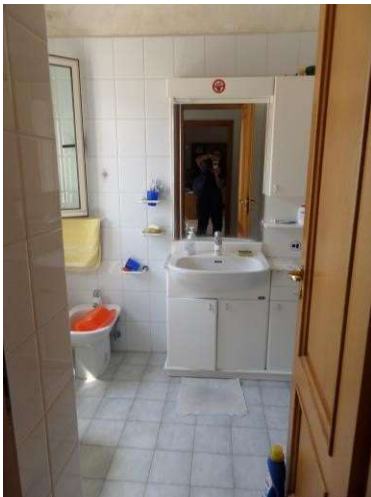
L'intero piano risulta essere in buono stato di conservazione, ad eccezione di alcune macchie di umidità in bagno, in corrispondenza della caldaia. Anche su questo piano gli infissi esterni sono in alluminio ed in buono stato di conservazione.

Vista WC piano primo

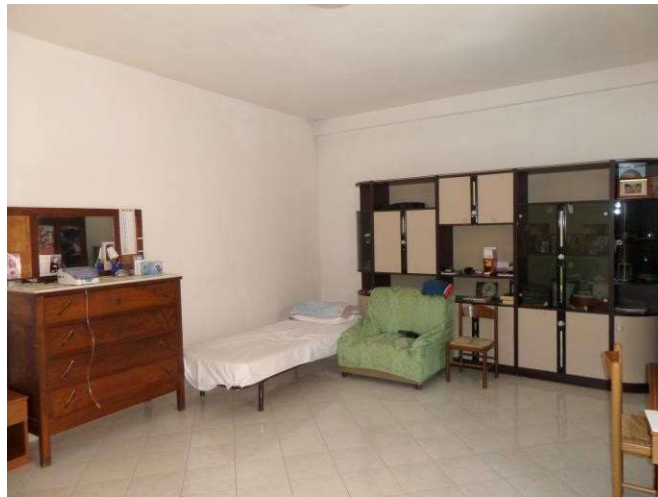
Vista camera da letto piano primo

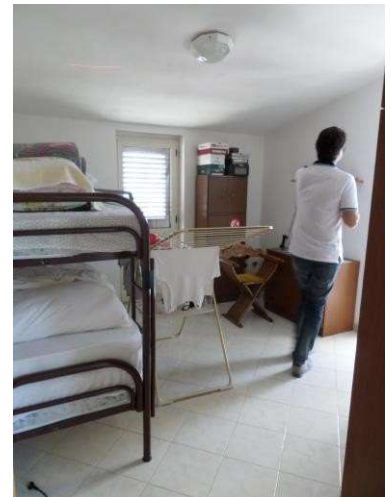
Vista camera da letto 1 piano secondo

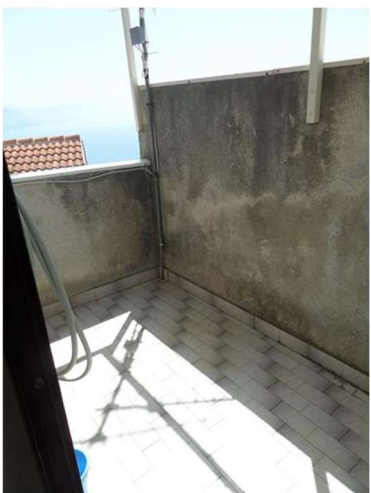
Vista terrazzo camera da letto 1 piano secondo

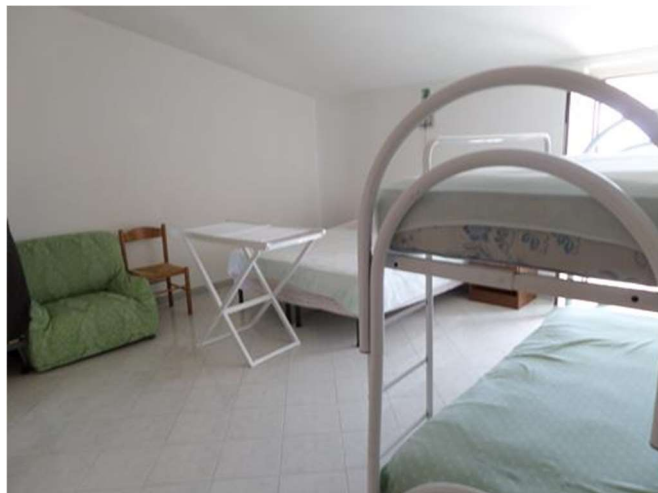
Vista camera da letto 2 piano secondo

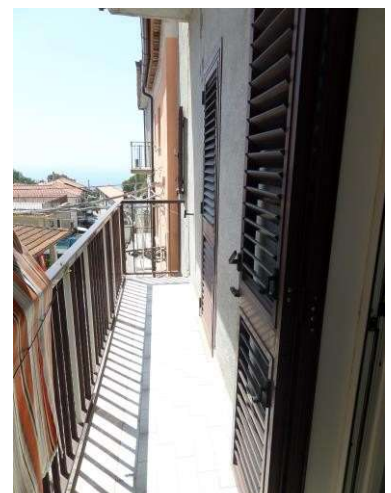
Vista terrazzo camere da letto 1 e 2 piano secondo
