**RILIEVO FOTOGRAFICO
VISTA DEGLI IMMOBILI A BENEVENTO
C/DA STELLA**

FG. 3, P.LLA 436/1, 1136, 1137, 435/7 E 435/8

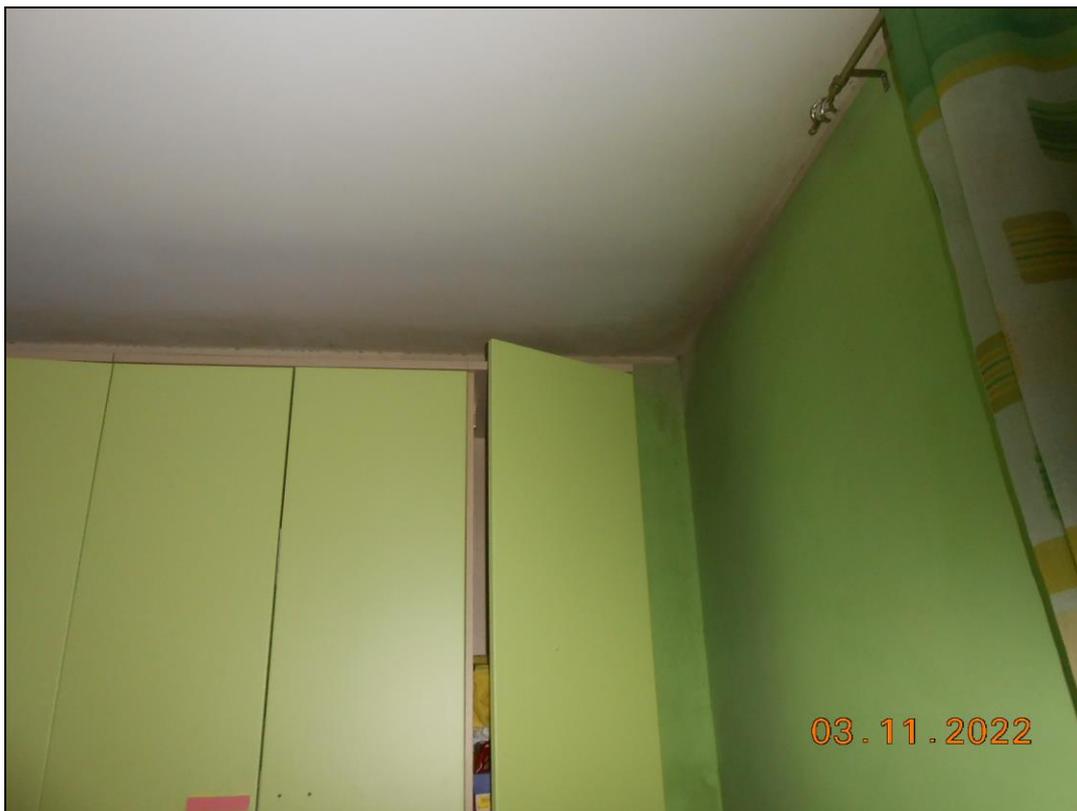
FOTO N. 17 Vista interna a piano terra dell'immobile pignorato. Si notano le macchie di condensa sulle pareti e soffitto.

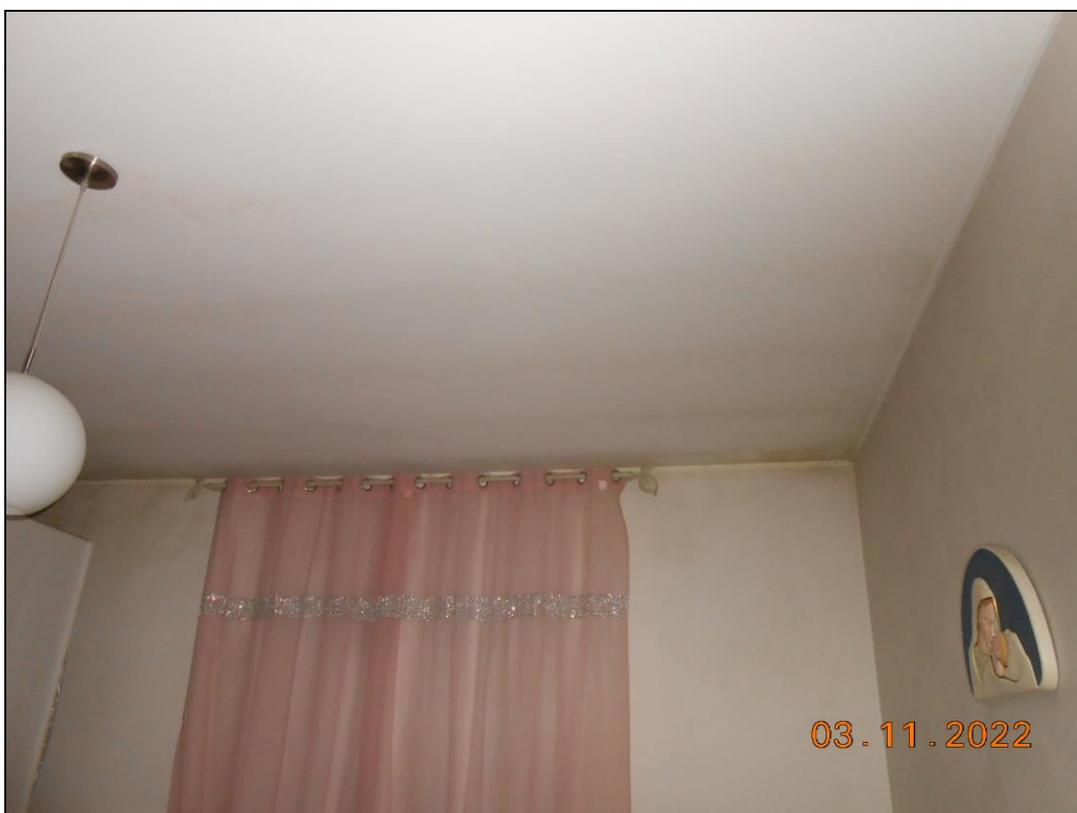
FOTO N. 20 Vista interna a piano terra dell'immobile pignorato. Si notano macchie di condensa sulle pareti e soffitto.

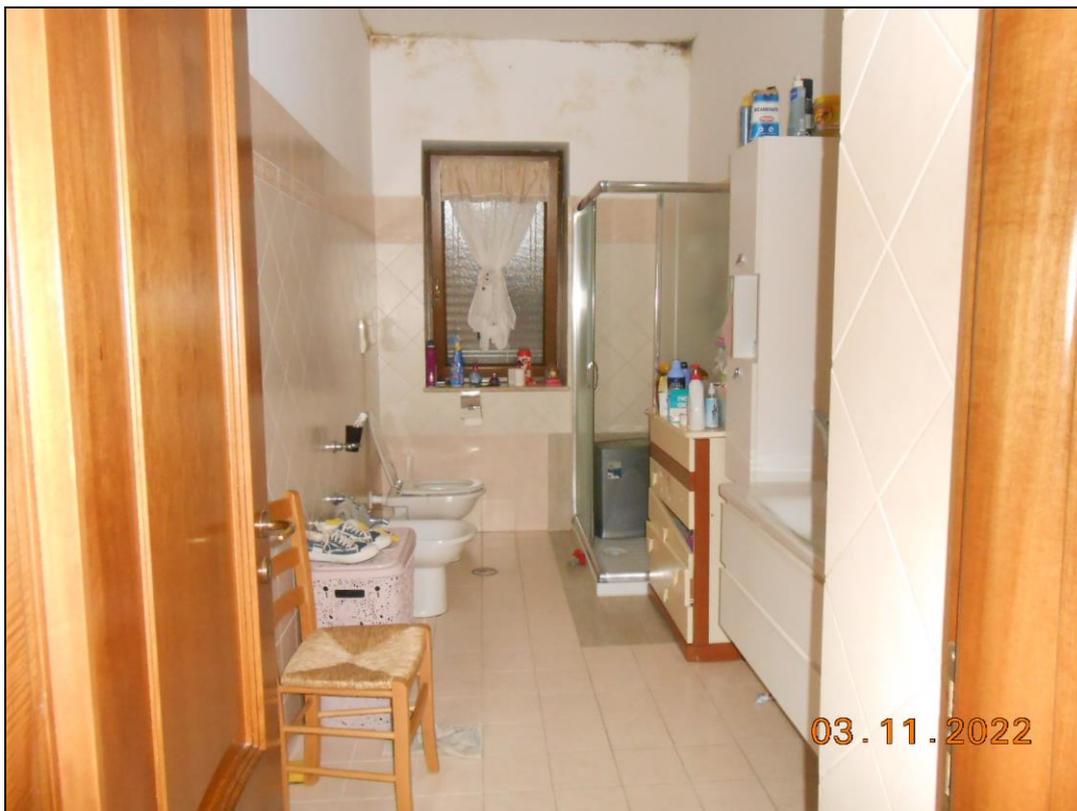
FOTO N. 21 Vista interna a piano terra dell'immobile pignorato. Si notano macchie di condensa sulle pareti e negli angoli.

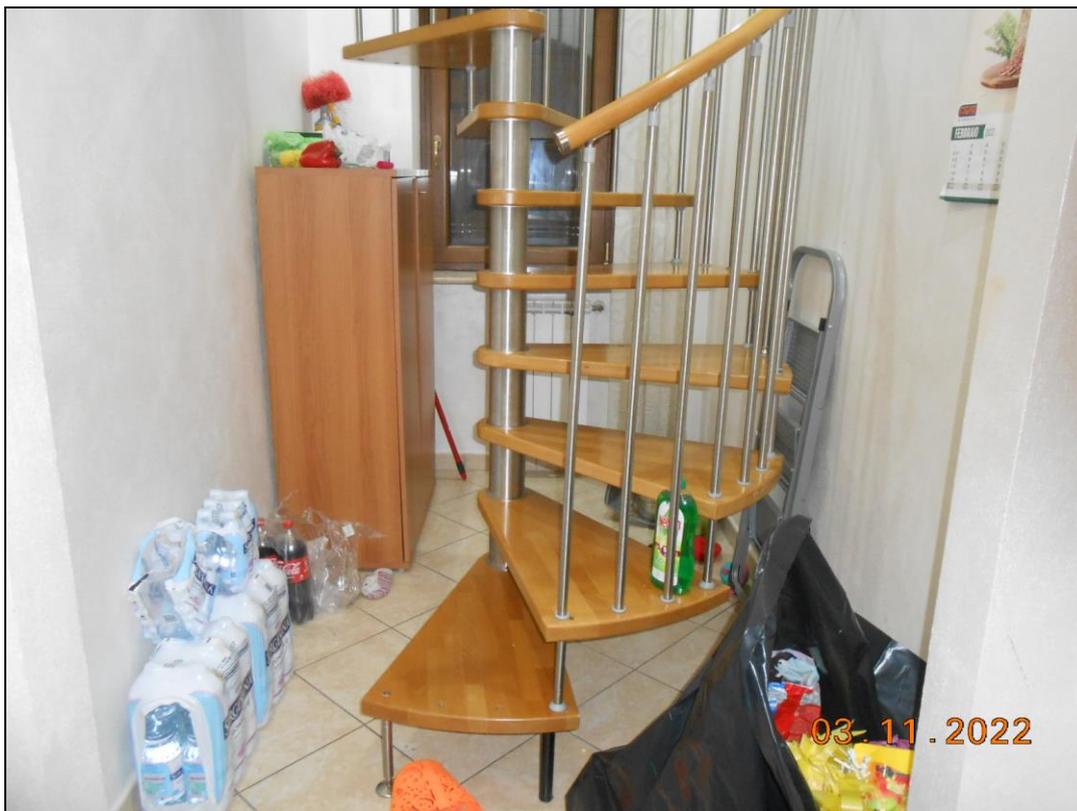
FOTO N. 23 Vista interna a piano terra dell'immobile pignorato. Si nota la scala a chiocciola abusiva di accesso al sottotetto.

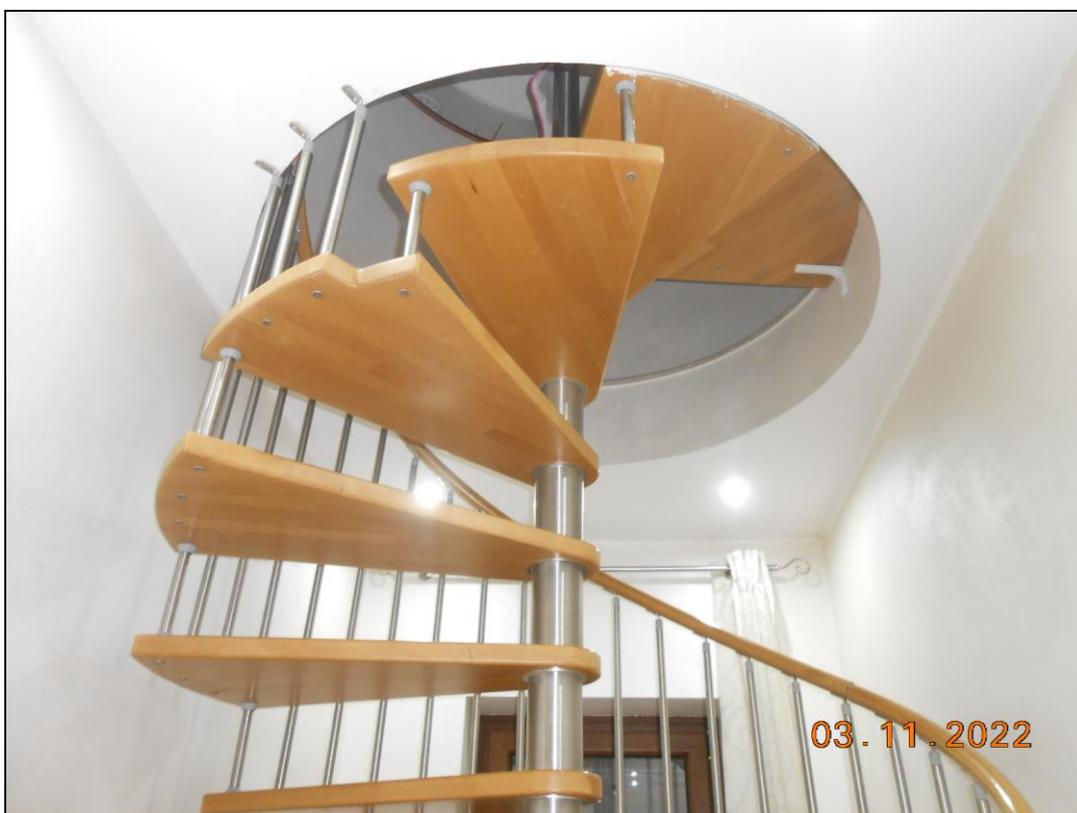
FOTO N. 24 Vista interna a piano terra dell'immobile pignorato. Si nota la scala a chiocciola abusiva di accesso al sottotetto.

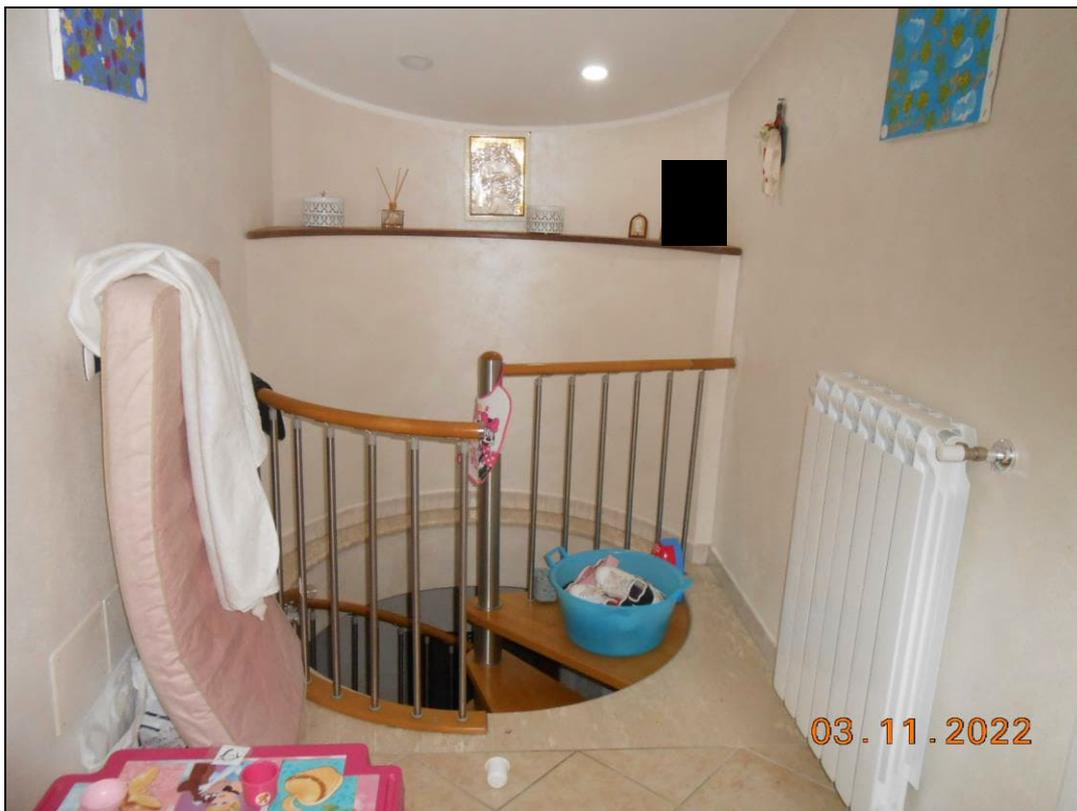
FOTO N. 25 Vista del piano sottotetto dell'immobile pignorato. Si nota la scala a chiocciola abusiva di accesso.

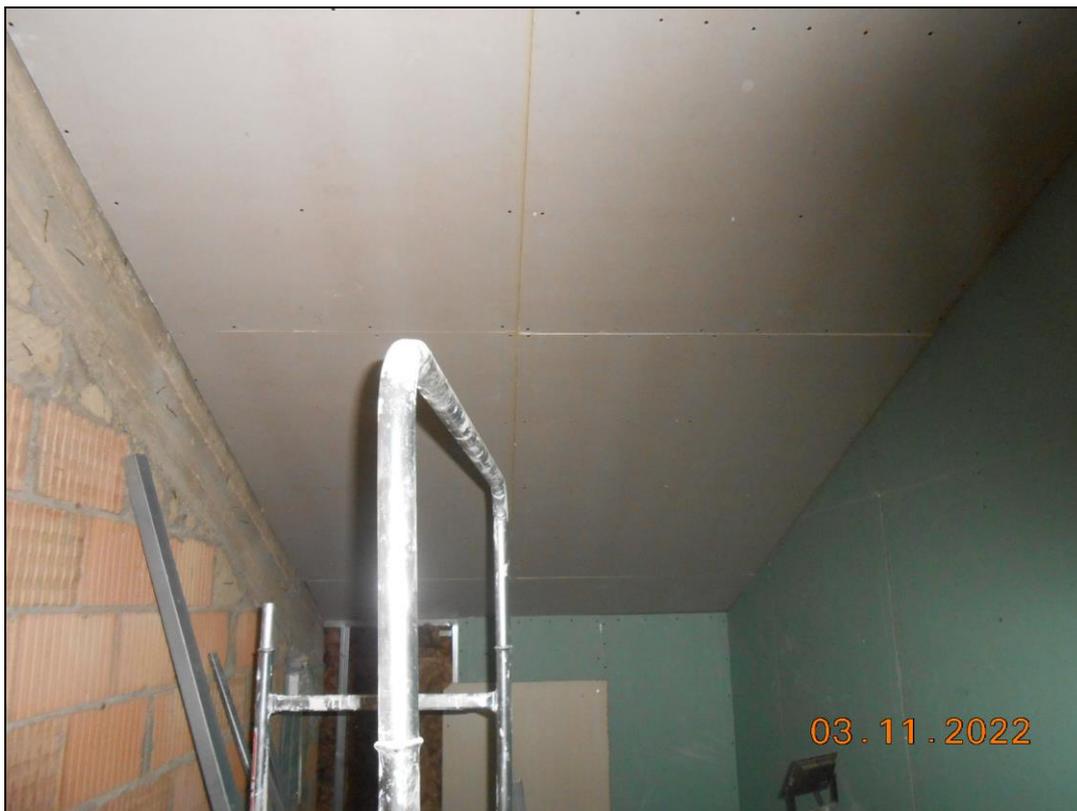
FOTO N. 31 Vista del piano sottotetto dell'immobile pignorato, variato in mansarda. Si nota la parte in fase di completamento.

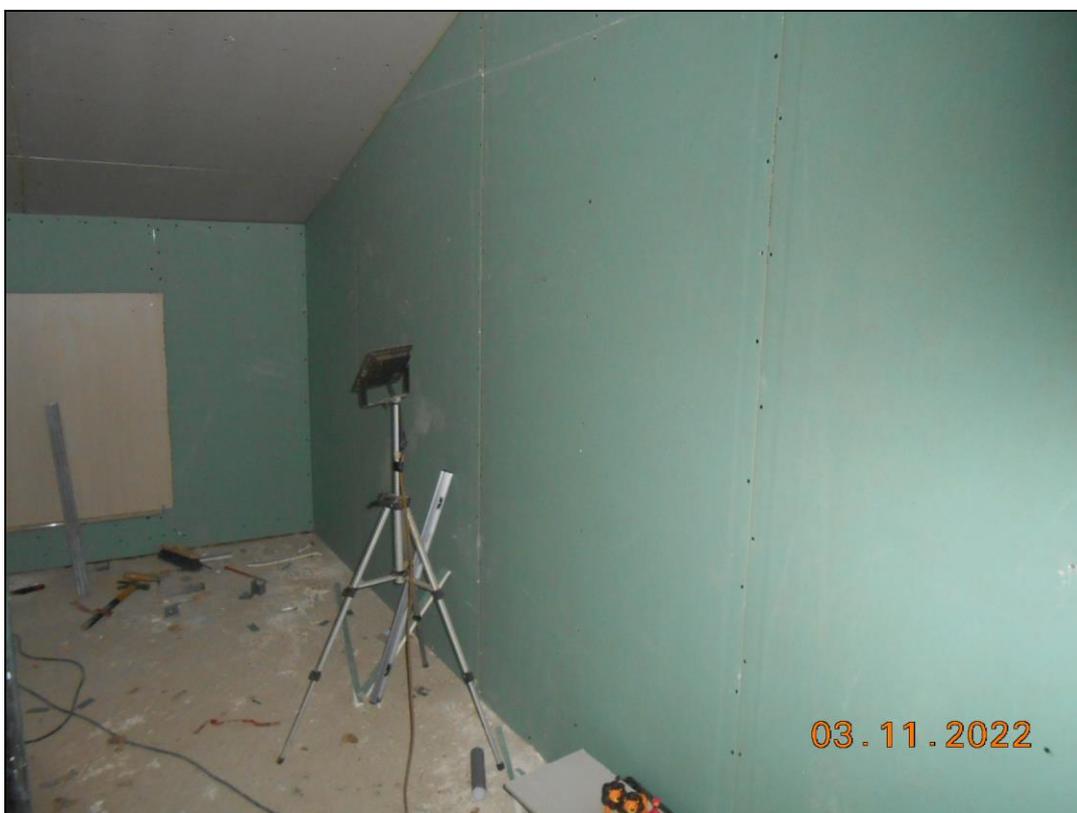
FOTO N. 32 Vista del piano sottotetto dell'immobile pignorato, variato in mansarda. Si nota la parte in fase di completamento.

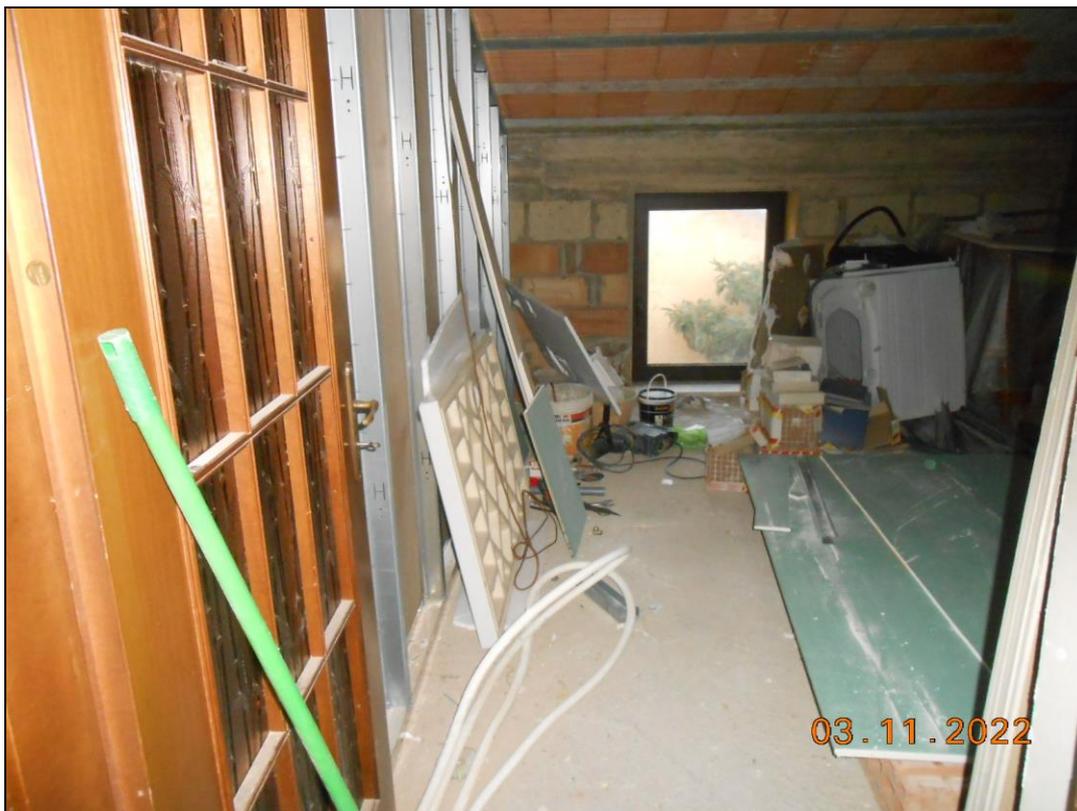
FOTO N. 33 Vista del piano sottotetto dell'immobile pignorato, variato in mansarda. Si nota la parte in fase di completamento.

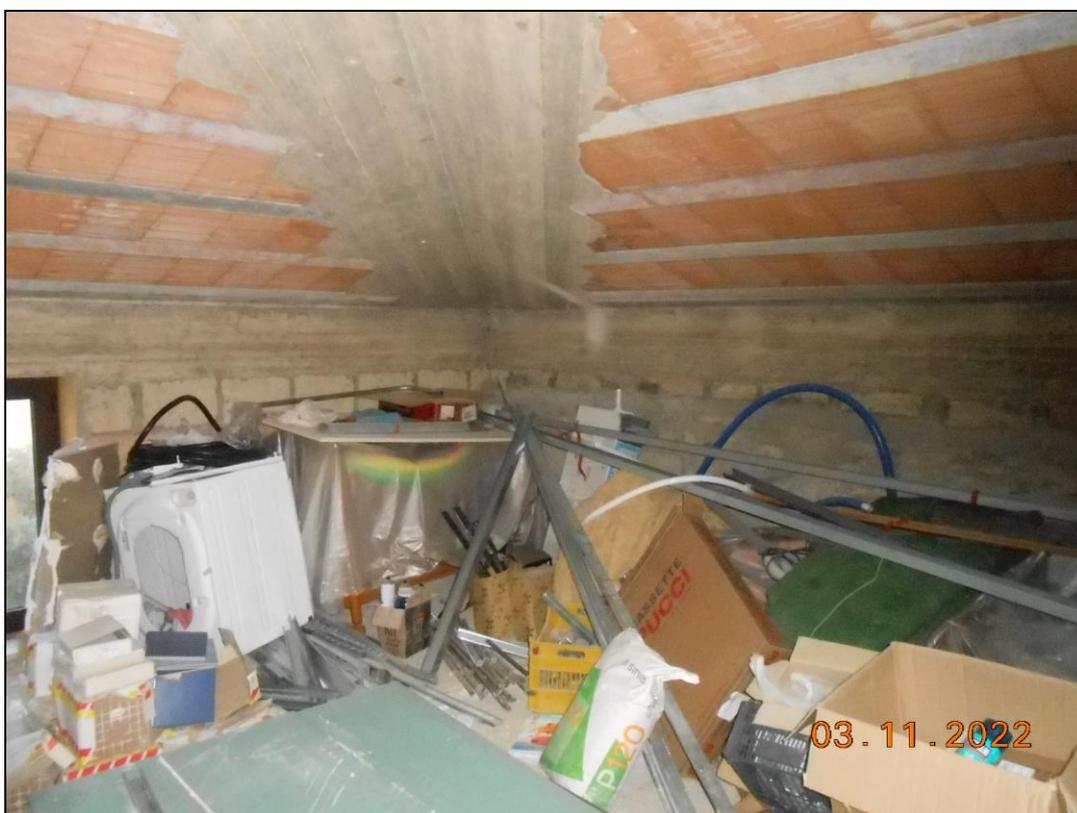
FOTO N. 34 Vista del piano sottotetto dell'immobile pignorato, variato in mansarda. Si nota la parte allo stato rustico.

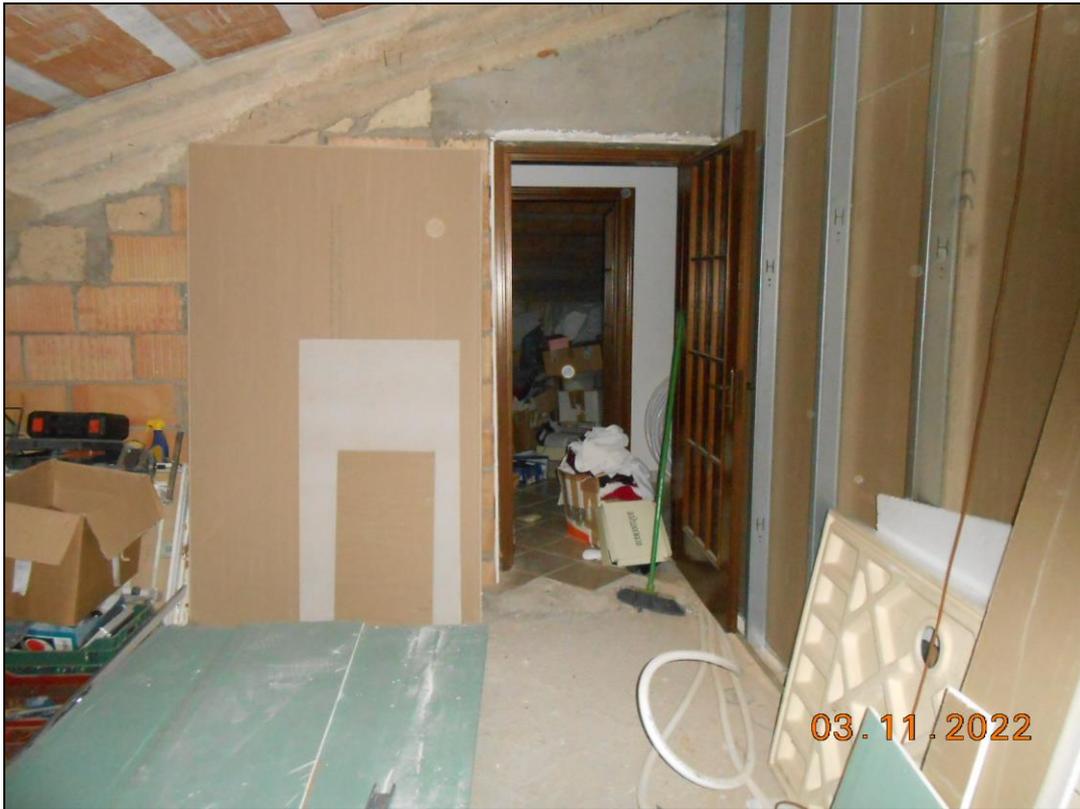
FOTO N. 35 Vista del piano sottotetto dell'immobile pignorato, variato in mansarda. Si nota la parte allo stato rustico.

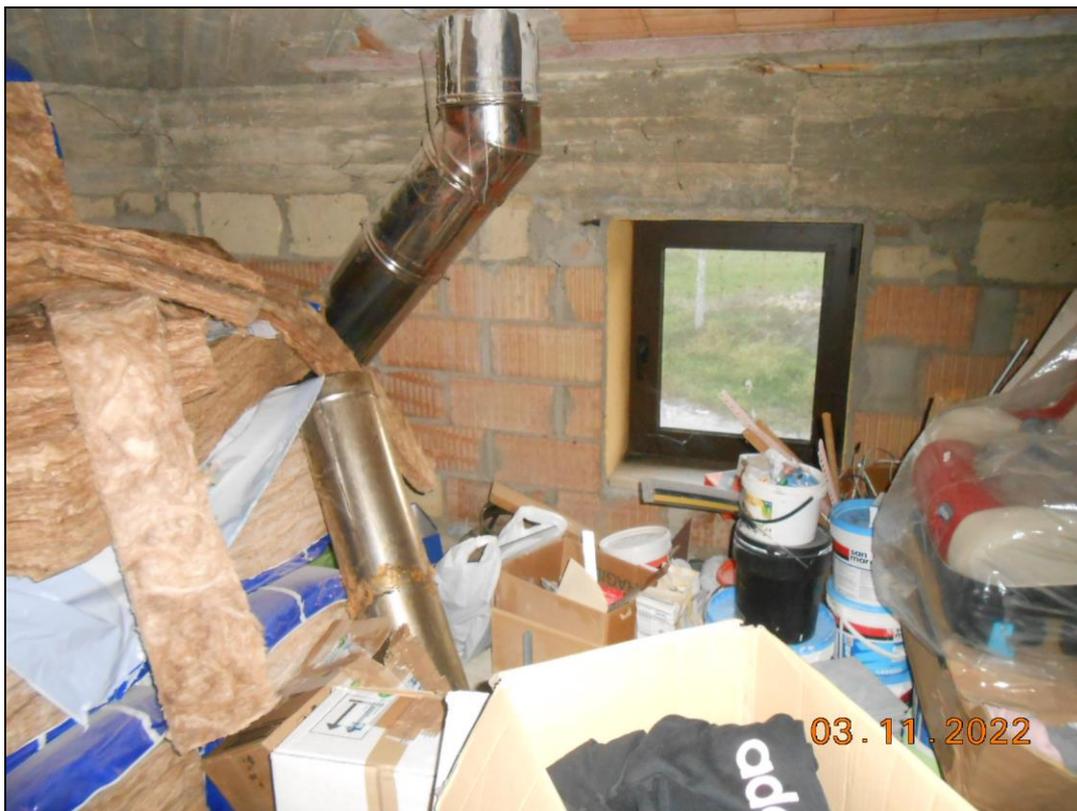
FOTO N. 37 Vista del piano sottotetto dell'immobile pignorato, variato in mansarda. Si nota la parte allo stato rustico.

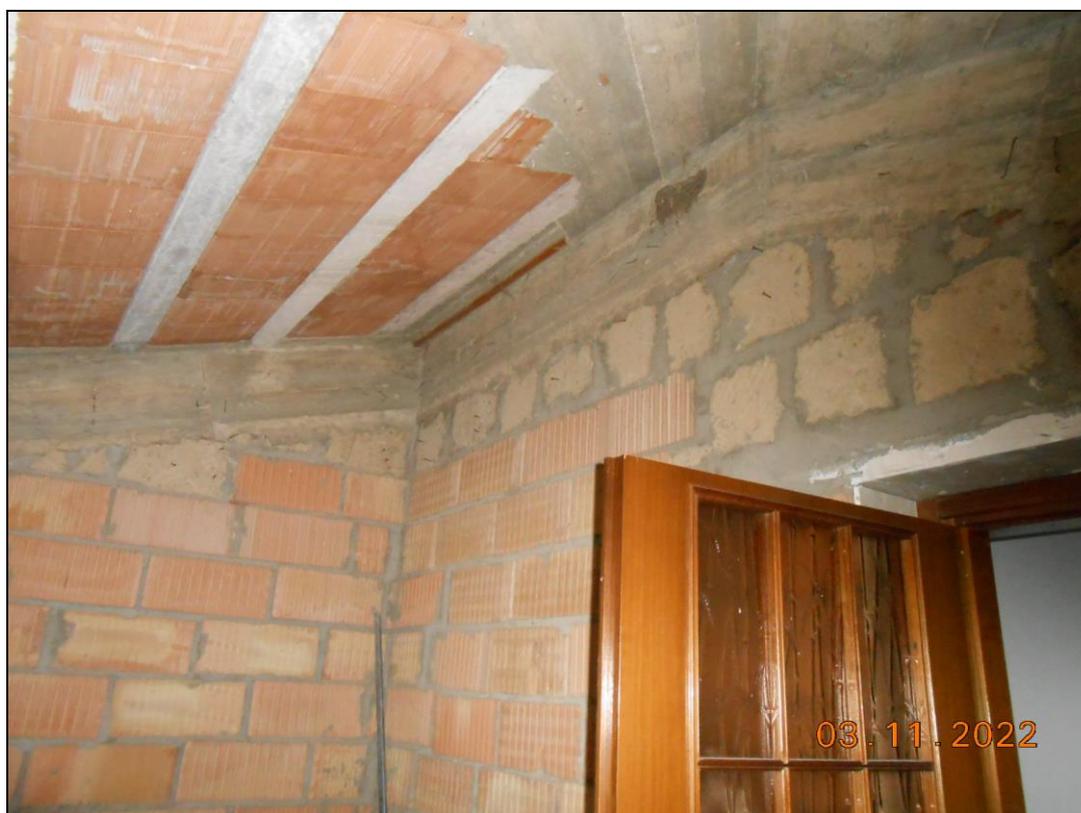
FOTO N. 38 Vista del piano sottotetto dell'immobile pignorato, variato in mansarda. Si nota la parte allo stato rustico.

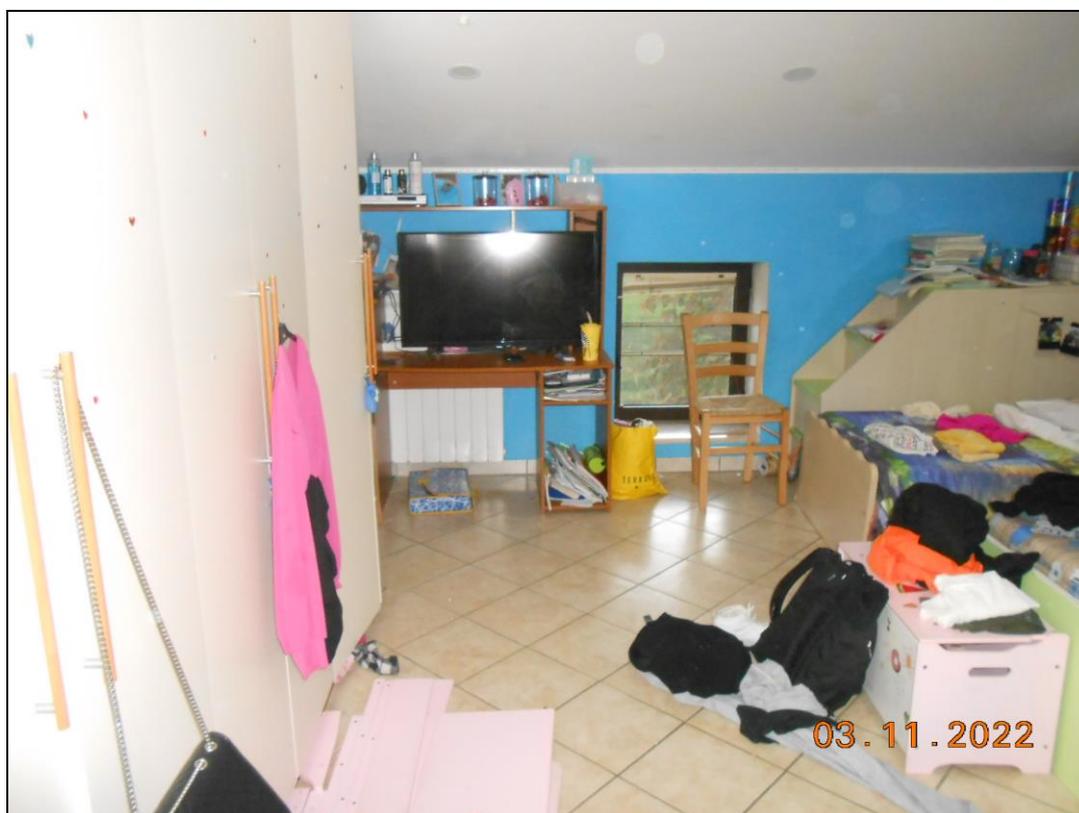
FOTO N. 40 Vista del piano sottotetto dell'immobile pignorato, variato in mansarda. Si nota la parte allo stato rustico.
