TRIBUNALE DI CAGLIARI
ESECUZIONI IMMOBILIARI

R.E.G. n. 298/2020

PERIZIA TECNICA ESTIMATIVA
DOPO 2° ACCESSO del 15/04/2024

Comune di Quartu S.E. - via Rio Solanas n. 08

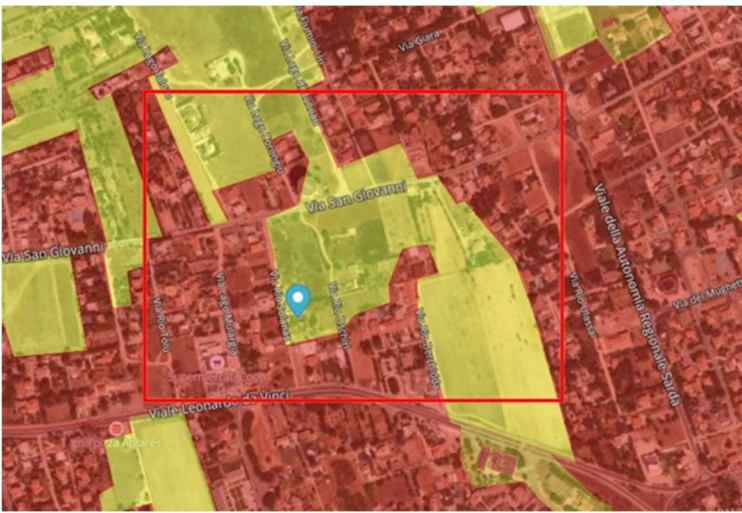
Da un'indagine accurata sia con le case confinanti di tutta la zona, quando si verificano eventi piovosi eccezionali si allagano tutti gli scantinati delle case costruite nella zona di Flumini - Sant'Andrea; Inoltre controllando sulla Mappa DANNO AMBIENTALE delle carte del PAI (Piano Assetto Idrogeologico) della Regione Sardegna; si è riscontrato che la via Rio Solanas ricade in una zona classificata con danno ambientale D2 ovvero MEDIO a cui corrisponde un RISCHIO IDROGEOLOGICO Ri2 MEDIO ed una PERICOLO P2 MEDIO.

E' importante notare che sebbene la carta del PAI classifichi via Rio Solanas come un rischio alluvione medio e Danno appunto D2 MEDIO, in realtà essa stessa si trova circondata da tutte strade e zone con rischio alto di alluvione (vedi foto dove il colore rosso indica questo rischio elevato, mentre il colore giallo indica il rischio medio), va da se pensare che è una zona che potrebbe essere quasi sempre coinvolta dagli eventuali eventi gravi delle zone confinanti. Per questo motivo si ritiene comunque che la zona stessa sia sempre a rischio perché questo può essere indotto dalle condizioni al contorno. E' quindi indispensabile mettere in atto un urgente intervento così come prospettato in questa perizia.

Stralcio mappa danno potenziale – PAI (revisione 2023)
Nella foto la zona in via Rio Solanas n. 08
