*geometra Gianni Rusci***TRIBUNALE DI SIENA****Oggetto:** Esecuzione Immobiliare n. 85/2021 R.G.E. promossa dalla

**Consulente Tecnico d'Ufficio:** geom. Gianni Rusci

In data 17 febbraio 2022 l'Ill.mo G.E. Avv. Flavio Mennella ha incaricato lo scrivente di redigere una relazione "intermedia" volta ad esprimersi in merito ad una situazione di pericolo accertata dal Custode Giudiziario in occasione del sopralluogo. Lo scrivente, effettuato un nuovo e circostanziato sopralluogo presso i luoghi di interesse, evidenzia quanto segue.

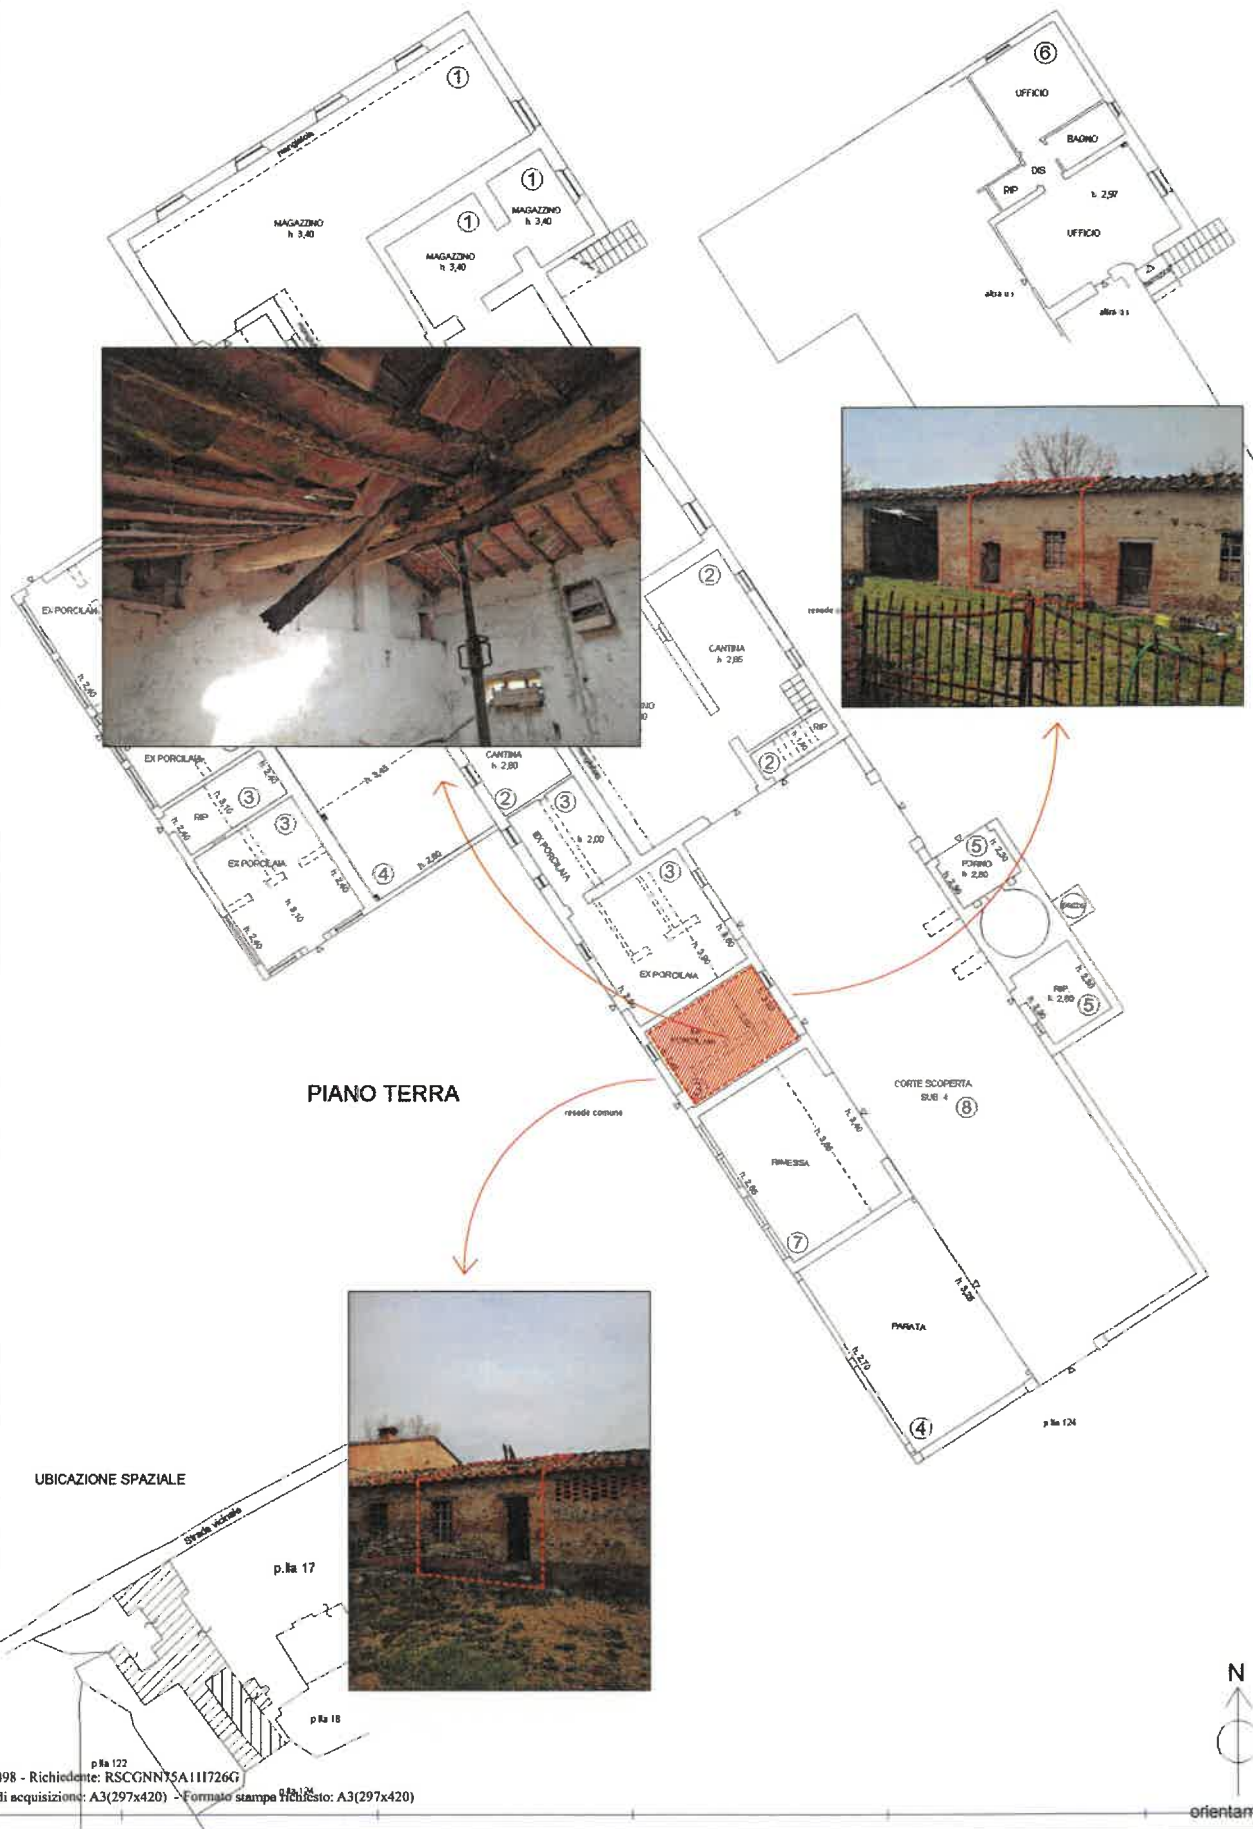
n. 1

Il vano/locale in argomento – la cui superficie è evidenziata con retinatura di colore rosso sulla planimetria allegata – è fisicamente separato da quelli adiacenti, e l'ingresso allo stesso è possibile tramite due porte poste sulle pareti esterne.
