## **Fallimento R.G.N. 5/2021**

### **Consulenza Estimativa Giudiziaria** **VALUTAZIONE IMMOBILIARE**

dei beni siti in RIPATRANSONE (AP) Via Capo di Temine snc

**RELAZIONE INTEGRATIVA**  
**A SEGUITO DEL SOPRALLUOGO DEL 30/07/2026**

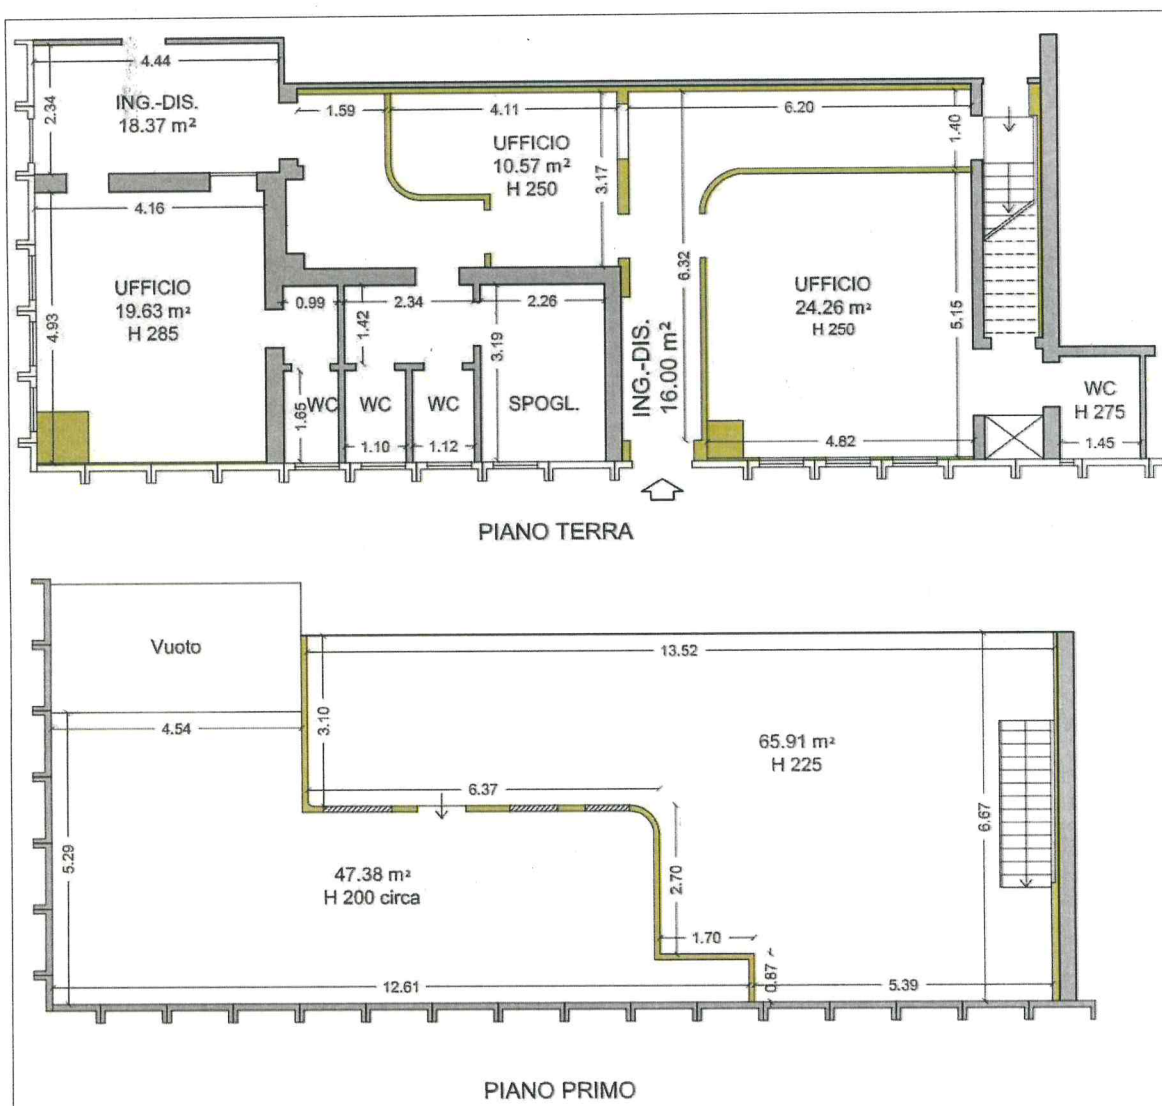
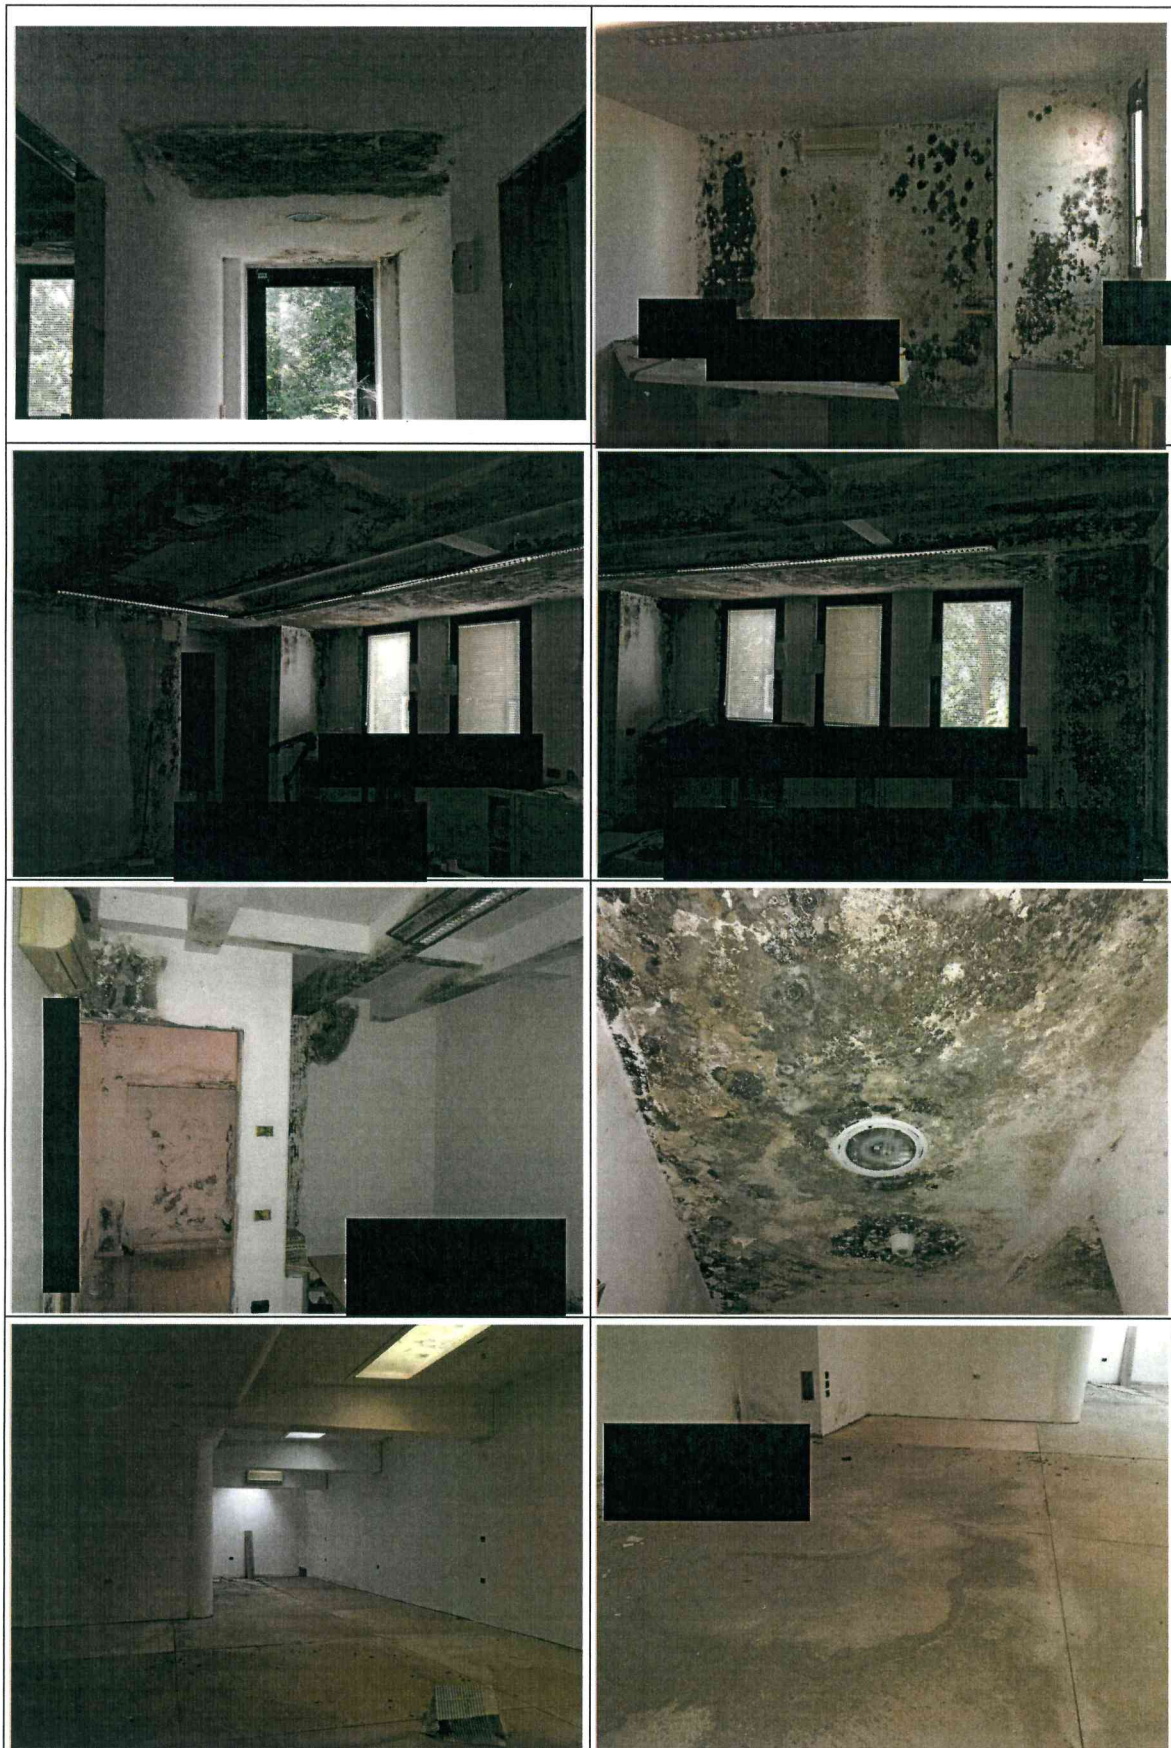
FOTO STATO ATTUALE

1. I danni riscontrati nel 2023 nel blocco uffici, consistenti nell'ammaloramento totale delle pareti e soffitto in cartongesso e parziale delle pareti e soffitto in muratura, dovuto molto probabilmente a infiltrazioni d'acqua o a rotture di qualche tubazione interna, non escludendo anche fenomeni di risalita dal basso, come ravvisabile nelle foto a seguire, **sono rimasti sostanzialmente invariati, in quanto non si apprezzano peggioramenti rispetto a quanto precedentemente rilevato.**

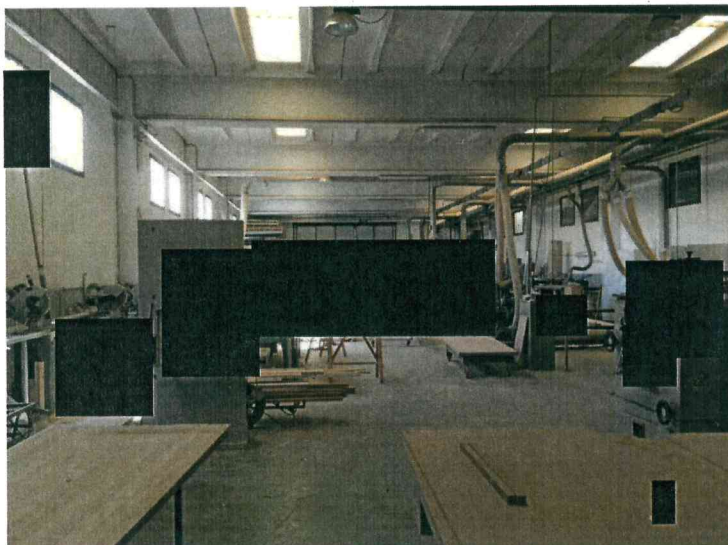
FOTO IN ATTI

2. Nel locale adibito alle lavorazioni, nel blocco più recente particella 493, si rilevano due aperture ("buchi") per assenza delle lastre di plexiglass preposte all'illuminazione, a seguito della loro rottura probabilmente conseguente agli ultimi eventi atmosferici.

Oltre alla rottura del plexiglass si nota lo spostamento di porzione della copertura in pannelli di cemento-amianto

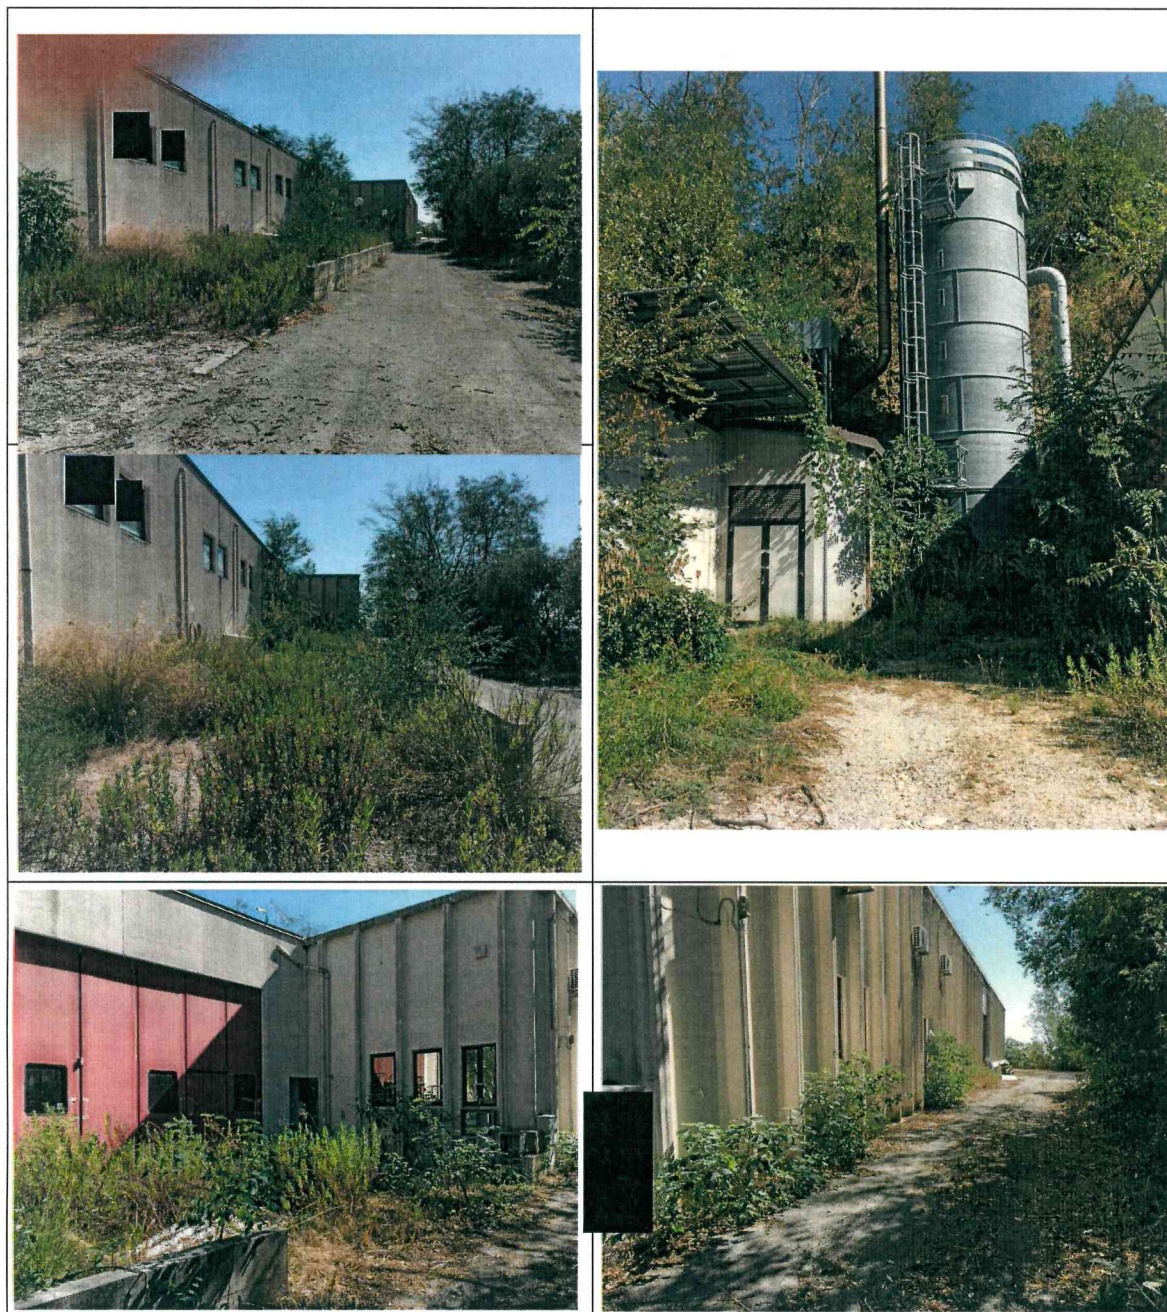
3. Esternamente e a ridosso dell'opificio si evidenzia la presenza di cospicua vegetazione

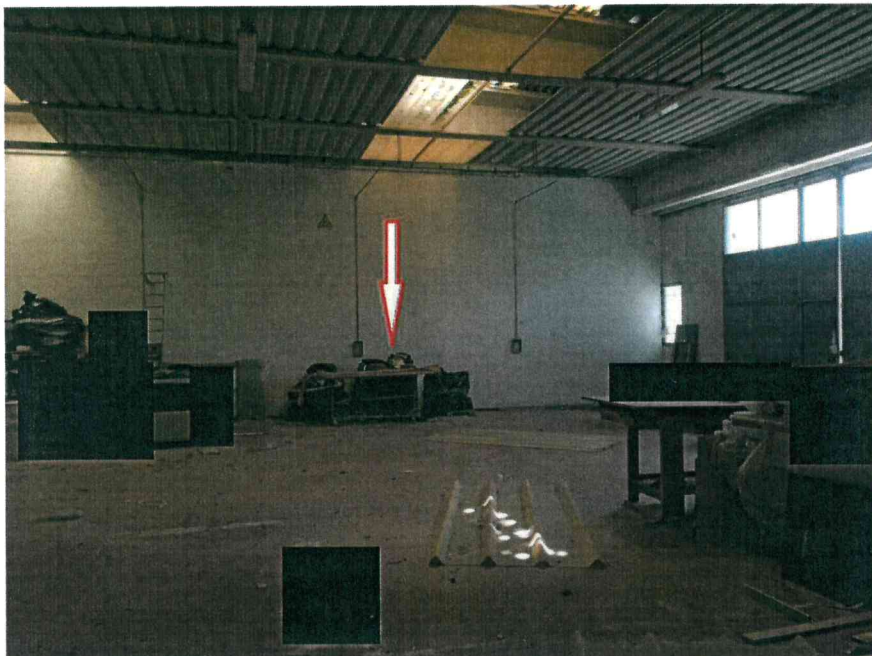
4. L'interno dell'opificio è libero da macchinari, ad eccezione delle tubazioni del sistema di aspirazione; sono presenti residui di elementi lignei, piccoli utensili, qualche piccolo tavolo da lavoro. Negli uffici sono presenti alcune scrivanie. Si evidenzia la presenza di fusti in plastica all'interno e all'esterno dell'opificio contenente materiale di natura non verificata (si presume scarti di lavorazione).

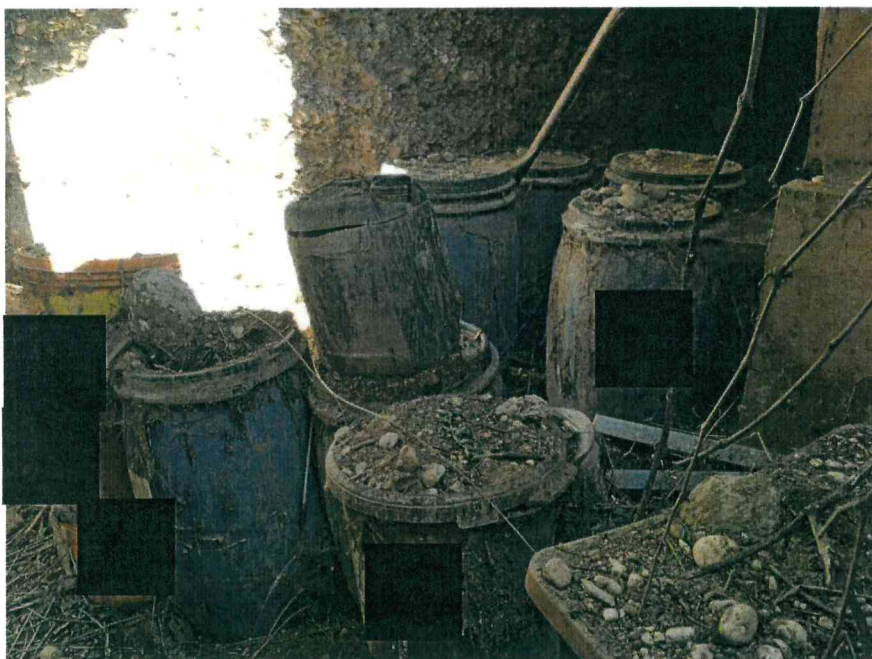
Fusti nel camminamento tra il fabbricato e la scarpata a NORD
