TRIBUNALE ORDINARIO - BRINDISI

107/2024

CONSULENZA ESTIMATIVA GIUDIZIARIA

del 16/04/2025

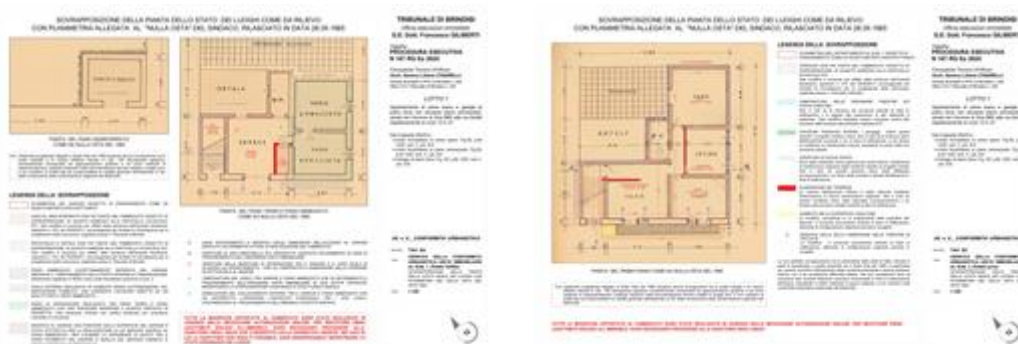
Sono state rilevate le seguenti difformità: Dal confronto tra lo stato attuale dei luoghi, documentato attraverso rilievi metrici, architettonici e fotografici, e gli elaborati grafici di riferimento, relativi al Nulla Osta del 28/05/1965 (per piano terra, piano ammezzato e piano primo), al Permesso di Costruire n. 57 del 12/04/2006 e alla successiva Variante in Corso d'Opera n. 164 del 12/04/2006 (per la tettoia), sono emerse numerose difformità, alcune delle quali sostanziali, che – pur essendo risalenti e in parte rispecchiate nella rappresentazione catastale – non risultano supportate da titoli edilizi legittimanti. La principale difformità riscontrata riguarda l'assetto edilizio assentito con Nulla Osta del 25/08/1965, che non coincide con l'attuale configurazione catastale, la quale riflette lo stato di fatto. In particolare, con riferimento al piano terra e al piano ammezzato, si segnala quanto segue:

Modifiche alla distribuzione interna: Il garage al piano terra (sub. 1) e l'appartamento al piano ammezzato (sub. 2), pur essendo oggi accessibili da ingressi distinti ai civici 10 e 8 della medesima via e non risultando internamente collegati, costituivano in origine un'unica unità funzionale con un solo accesso al civico 10. La loro attuale suddivisione in due entità autonome è avvenuta in assenza di valido titolo edilizio, configurando pertanto una situazione urbanisticamente non conforme. Inoltre, l'accesso autonomo al piano ammezzato è stato realizzato attraverso una scala esterna abusiva, in cemento e ferro, costruita su suolo pubblico.

Modifiche strutturali e funzionali: A seguito di questo frazionamento, una parte della superficie del garage è stata sottratta per la realizzazione di un servizio igienico al piano ammezzato. Per colmare la differenza di quota tra il piano pavimento del garage e quello del servizio igienico, è stato costruito un ripostiglio. Inoltre, è stato rilevato uno spostamento e una modifica delle dimensioni dell'accesso al garage, sicuramente eseguiti in fase di realizzazione del fabbricato. Ulteriori modifiche al piano ammezzato: Nel piano ammezzato, sono state riscontrate ulteriori modifiche significative. È stata infatti aperta una porta di accesso al piano ammezzato sul prospetto, eseguita sicuramente in fase di frazionamento dell'originaria unità immobiliare. Inoltre, è stata praticata l'apertura di una finestrella sul prospetto, anch'essa realizzata durante il frazionamento. Le finestre originarie sono state tamponate, probabilmente a seguito dell'edificazione in aderenza di un altro fabbricato, che ha determinato la modifica delle condizioni di aerazione e illuminazione originarie. Il varco tra garage e piano ammezzato è stato successivamente tamponato, separando definitivamente l'originaria unità immobiliare in due entità distinte, modificando la configurazione funzionale e strutturale iniziale.

*Sovrapposizione fra pianta dello stato di fatto del piano terra e
pianta approvata con Nulla Osta del 1965*

Le difformità sono regolarizzabili mediante: Dalle analisi effettuate emerge che alcune difformità riscontrate nel confronto tra lo stato attuale dei luoghi e i progetti approvati non sono sanabili tramite procedura di sanatoria, mentre altre possono essere regolarizzate attraverso l'istituto della SCIA in Sanatoria, come previsto dalla normativa vigente. In particolare, non sono regolarizzabili le seguenti difformità: 1) Accesso al piano ammezzato dall'esterno: L'ingresso autonomo al piano ammezzato tramite scala esterna abusiva, realizzato su suolo pubblico senza titolo edilizio valido, è irregolare e non può essere sanato. È necessario rimuovere l'opera e ripristinare la configurazione originaria. 2) Servizio igienico al piano ammezzato: La creazione di un servizio igienico al piano ammezzato, sottraendo parte della superficie originaria del garage, è in contrasto con la destinazione d'uso del locale, non può essere sanata e richiede il ripristino dello stato dei luoghi. 3) Il piano ammezzato non soddisfa i requisiti minimi di abitabilità previsti dalla normativa edilizia e urbanistica, pertanto non è idoneo ad essere utilizzato come unità abitativa. Ai sensi dell'articolo 36 del D.P.R. 380/2001, tali interventi sono in contrasto con le normative urbanistiche e non possono essere oggetto di sanatoria. Pertanto, è necessario procedere al ripristino dello stato dei luoghi per le opere non sanabili, come il ripristino della configurazione originaria del garage e la rimozione delle opere abusive (accesso esterno e servizio igienico). Per le opere che non rispettano la normativa, non è ammissibile una sanatoria, ma il ripristino è condizione sine qua non per la regolarizzazione dell'immobile. Le restanti difformità, quali la tamponatura delle finestre, la chiusura di passaggi interni, l'apertura di nuove porte, l'eliminazione di tramezzi, l'aumento della superficie del balcone e la modifica delle dimensioni delle finestre in facciata, possono essere sanate attraverso la presentazione di una SCIA in sanatoria, ai sensi dell'articolo 36 del D.P.R. 380/2001. Per regolarizzare le difformità edilizie riscontrate, è necessario presentare una SCIA in sanatoria, condizionata al preventivo ripristino dello stato dei luoghi per le opere non regolarizzabili. Tale procedura consentirà di sanare le difformità

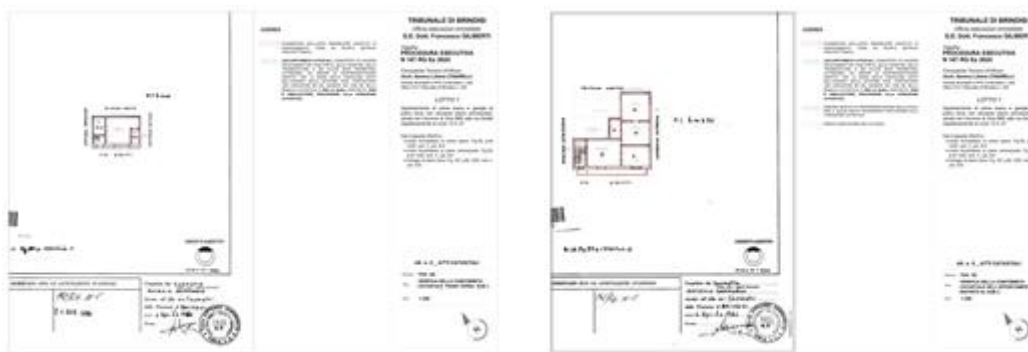
Sono state rilevate le seguenti difformità: Durante le analisi condotte, sono state riscontrate lievi difformità catastali relative a spostamenti minimi dei vani porta, delle finestre, delle tramezzature e di alcuni muri perimetrali. Tali difformità sono da attribuirsi a errori di rappresentazione grafica e, come stabilito dalla Circolare 2/2010 dell'Agenzia delle Entrate, non comportano modifiche significative né del numero dei vani né della rendita catastale. Pertanto, per queste lievi incongruenze non è obbligatorio provvedere alla variazione catastale immediata, in quanto non incidono sulla consistenza dell'immobile. Tuttavia, a seguito dell'intervento di ripristino dello stato dei luoghi e della fusione dei subalterni 1 e 2 (già previsti nel computo edilizio), nonché in seguito alla regolarizzazione delle difformità edilizie, sarà necessario procedere con l'aggiornamento catastale per evitare incongruenze future tra la realtà fisica dell'immobile e la sua rappresentazione catastali.

Sovrapposizione fra planimetria dello stato di fatto del sub 1 e planimetria catastale del 04/04/1986

Sovrapposizione fra planimetria dello stato di fatto del sub 3 e planimetria catastale del 04/04/1986

Le difformità sono regolarizzabili mediante: 1) AGGIORNAMENTO DEL TIPO MAPPALE per modifica della sagoma del fabbricato con relativa elaborazione PREGEO 2) PVARIAZIONE CATASTALE Doc.Fa PER AGGIORNAMENTO DELLE PIANTE CATASTALI per allineare lo stato dei luoghi con la situazione catastale effettiva, conformandosi alle modifiche richieste dalla

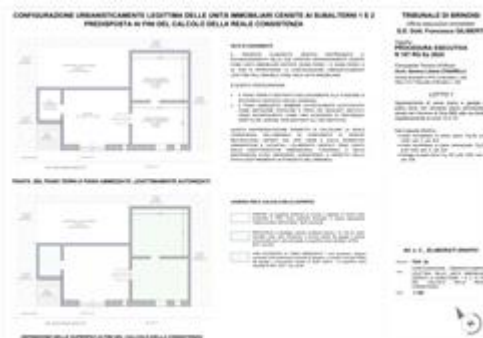
Planimetria dello stato urbanisticamente legittimo delle unità immobiliari censite ai sub. 1 e 2, predisposta ai fini del calcolo della reale consistenza

Le difformità sono regolarizzabili mediante: Ripristino dello stato dei luoghi, con la demolizione delle opere abusive e la ricomposizione dell'unità immobiliare originaria, attraverso la fusione funzionale tra il garage e il piano ammezzato
