TRIBUNALE DI SIRCUSA

OGGETTO: Pr. Es. R.G. 386-16

RELAZIONE IN ORDINE ALLE OSSERVAZIONI INDICATE NELLA RELAZIONE DEL CUSTODE 13/02/24 E NEL VERBALE DI NOMINA DEL 12/09/24.

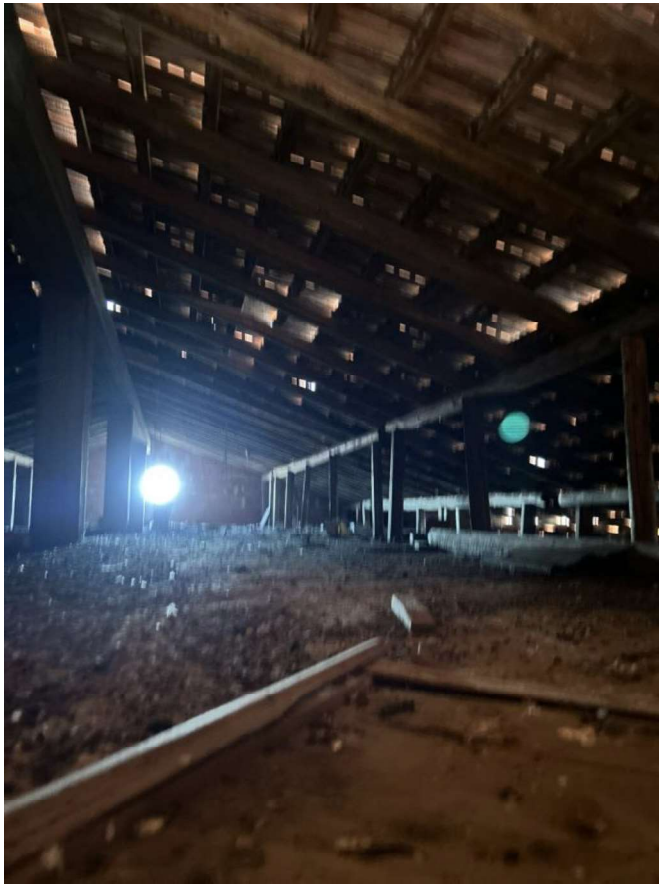
- 1)** La scrivente in data 16/12/2024 effettua accesso sui luoghi, si constata che l'organismo edilizio consta di due elevazioni fuori terra, ad esse si aggiunge sottotetto non abitabile che si trova allo stato rustico. Il sottotetto è ispezionabile tramite botola, posta in corrispondenza del balcone orientato a Sud, raggiungibile attraverso scala provvisoria. Il sottotetto è costituito da travi lignee che definiscono l'orditura principale e secondaria della struttura, la trave di colmo e i pilastri posti in corrispondenza sono in cemento armato, troviamo poi dei listelli su cui poggiano le tegole.

- 2) Dal confronto fra il progetto allegato alla Richiesta di Sanatoria e lo stato dei luoghi emerge che il sottotetto non è rappresentato negli elaborati grafici non rientra, pertanto, fra le opere oggetto di richiesta di Condonò.
- 3) Risulta in atti una comunicazione per il completamento dei lavori del 23/01/89 in cui si fa riferimento alla realizzazione del sottotetto ma, secondo quanto oggi dichiarato dall'Ufficio Tecnico, l'iter intrapreso risulta insufficiente, tra l'altro, mancano anche gli elaborati grafici. Vero è che all'epoca, nel caso in cui la documentazione prodotta fosse stata insufficiente, l'Ufficio avrebbe dovuto richiedere integrazioni, ma oggi la situazione va comunque regolarizzata.

Secondo il Regolamento Edilizio del Comune di Augusta, Art. 50 e Art.83, i volumi relativi a locali non abitabili, sottostanti i tetti inclinati, aventi altezza media inferiore ai 2,40 m, non fanno cubatura; pertanto la situazione può essere regolarizzata ai sensi dell'Art. 36 DPR 380/01 (Art.14 L.R. 16/16). La Legge prevede che, in caso di interventi realizzati in assenza di permesso di costruire, ovvero in assenza di segnalazione certificata di inizio attività, il responsabile dell'abuso, o l'attuale proprietario dell'immobile, possono ottenere il permesso in sanatoria se l'intervento risulti conforme alla disciplina urbanistica ed edilizia vigente sia al momento della realizzazione dello stesso, sia al momento della presentazione della domanda. Quindi è necessaria la doppia conformità. Dal punto di vista strutturale l'intervento realizzato non rientra fra quelli soggetti ad autorizzazione o deposito del Genio Civile, tuttavia i lavori andavano comunicati all'Ufficio del Genio Civile. Pur non trattandosi di opere in Cemento Armato, andava presentato un progetto/relazione per verificare gli elementi e asseverare le opere che si stavano realizzando. Per cui oggi, per regolarizzare la situazione, è necessario che il sottotetto sia conforme anche alla disciplina edilizia e urbanistica oggi vigente. Fatte le superiori premesse, considerando che fra i documenti mancanti della Sanatoria vi è il Certificato di Idoneità statica, che il sottotetto è stato edificato in epoca successiva alla classificazione sismica, non si è in grado di formulare ipotesi sulla struttura dell'edificio, né si può affermare se il bene sia o meno resistente da un punto di vista sismico, né si può stabilire se possano essere necessari eventuali interventi di adeguamento. Per tali ragioni, allo stato, non si può eseguire una valutazione dettagliata dei costi necessari per la regolarizzazione della pratica strutturale nel caso in cui si potesse rivelare necessario un adeguamento. I costi per la definizione della pratica edilizia, 15.000 €uro, considerati dal collega e detratti dal valore di stima, comprendono anche le spese tecniche da affrontare per la regolarizzazione strutturale del sottotetto,

restano escluse le spese per un eventuale adeguamento della struttura. Sono da aggiungere, ai 15.000€ detratti dalla stima, gli oneri urbanistici da sostenere per la regolarizzazione del sottotetto ai sensi dell'Art. 36 DPR 380.

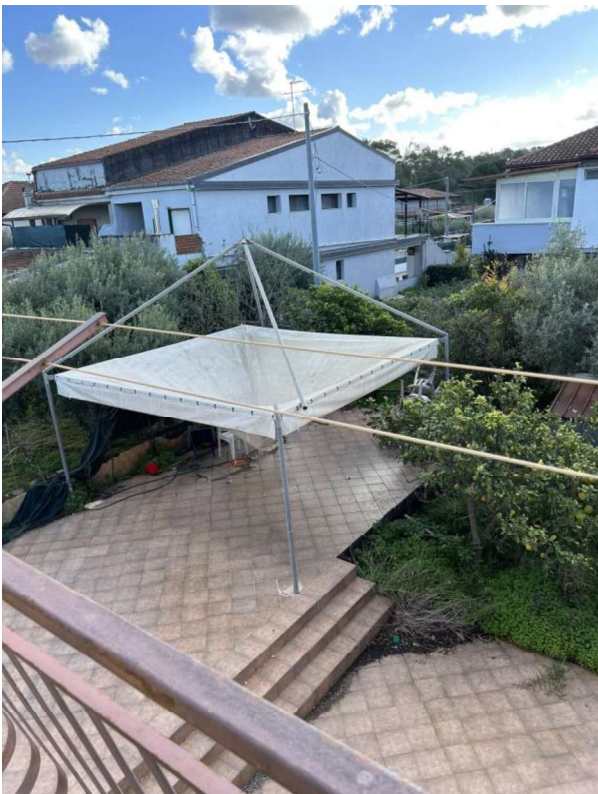
L'immobile insiste su un lotto di pertinenza destinato a giardino e, sul retro del fabbricato, verso il confine Sud, risultano posizionati due manufatti:

- un gazebo
- un deposito realizzato in lamiera.

Il gazzebo, date le sue caratteristiche di precarietà e amovibilità, rientra nell'Attività edilizia libera così come definito dall'Art. 3 comma 1/R della L.R. 16/16, sempre ammettendo che in generale l'immobile venga regolarizzato.

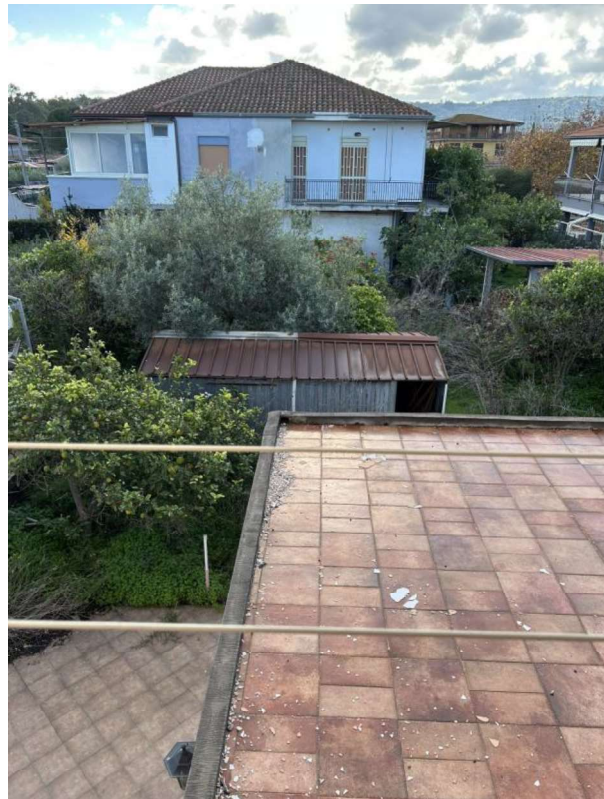
Il deposito, trattandosi di struttura precaria posizionata a piano terra, costituita da elementi assemblati di facile rimozione, potrebbe rientrare nell'Attività edilizia libera così come definito dall'Art. 3 comma 1/ae della L.R. 16/16. Tuttavia le sue dimensioni, estensione e altezza, sono maggiori di quelle indicate e ammesse dalla norma per cui va smontato.
