TRIBUNALE DI BRINDISI

**PROCEDURA ESECUTIVA
N 5 RG Es 2025**

Fabbricato indipendente con abitazione al primo piano e deposito al piano terra, collegati da scala interna, ubicato nel Comune di San Pietro Vernotico (BR) in via principe Amedeo n. 14

DOCUMENTAZIONE FOTOGRAFICA

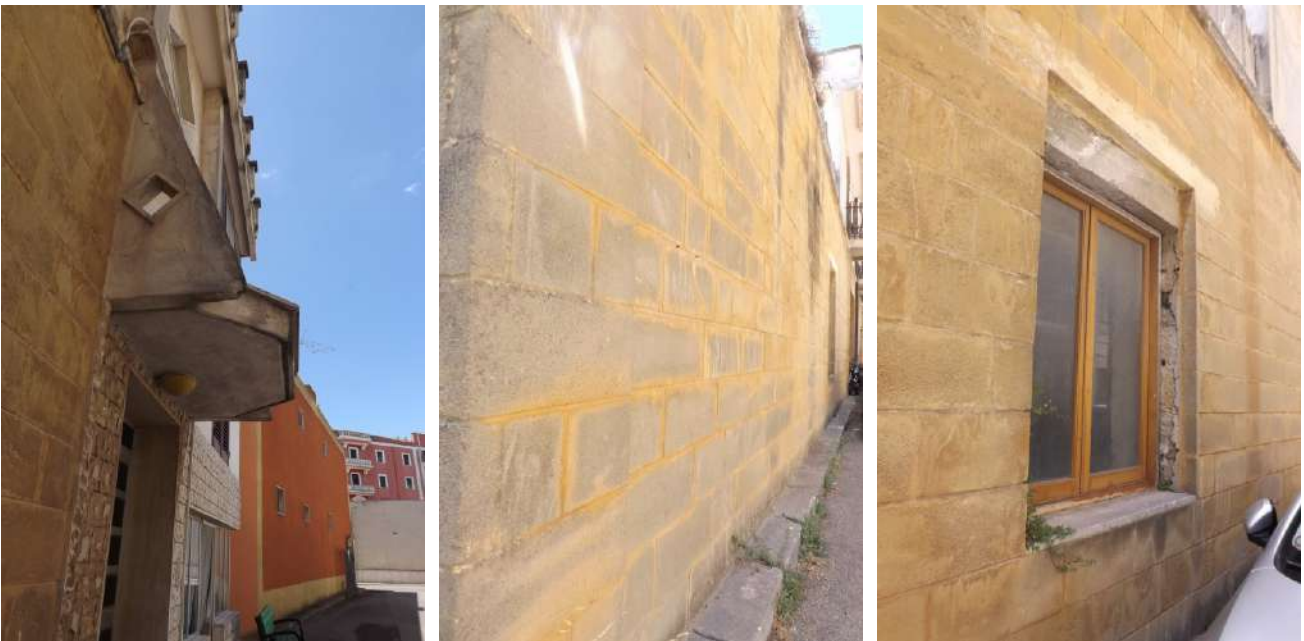
Foto 8-9-10. Particolari del prospetto dai quali si evince il livello di manutenzione: stuccature mancanti, colature/efflorescenze, fessurazioni della pensilina e micro-vegetazione nei giunti.

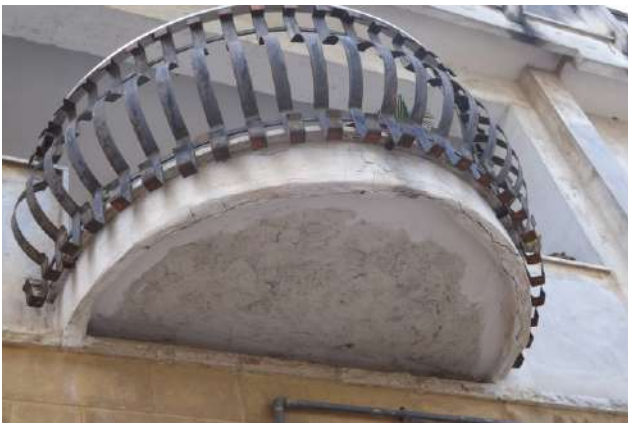
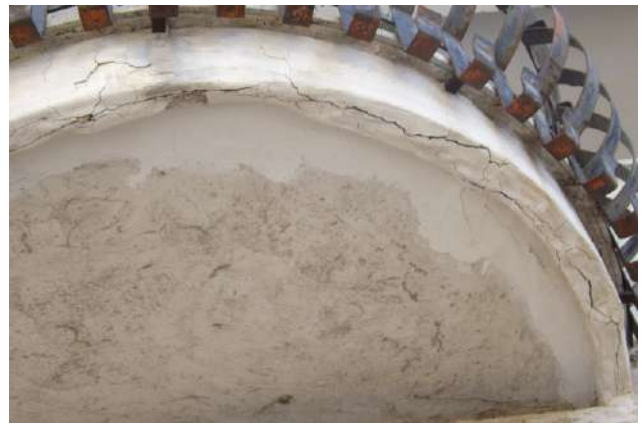
Foto 11-12_ Dettagli del sottobalcone: crepe perimetrali, finitura degradata e ossidazione dei ferri della ringhiera; evidenze di mancata manutenzione

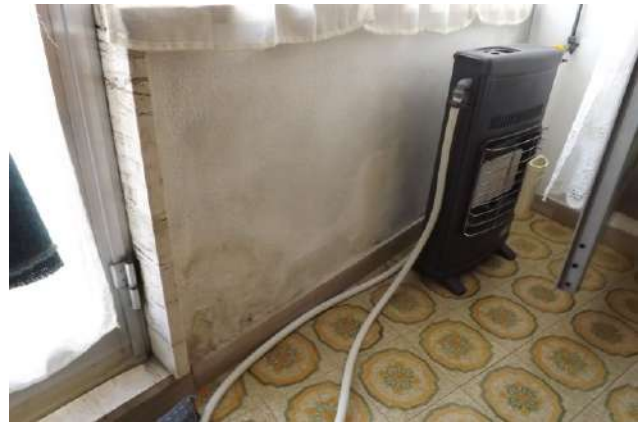
Foto 19_ Vista del nodo parete-battiscopa vicino al serramento: degrado delle finiture per umidità con aloni e micro-distacchi.

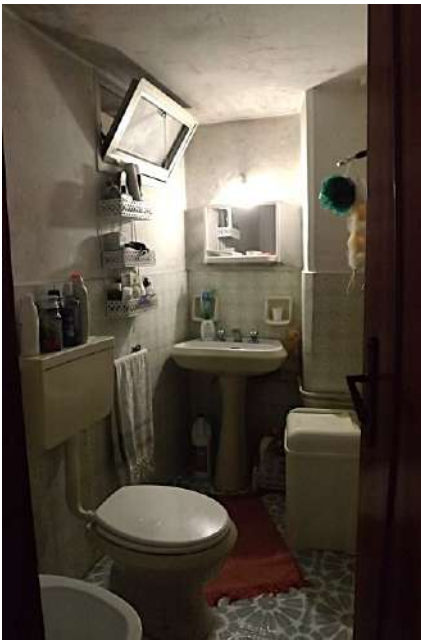
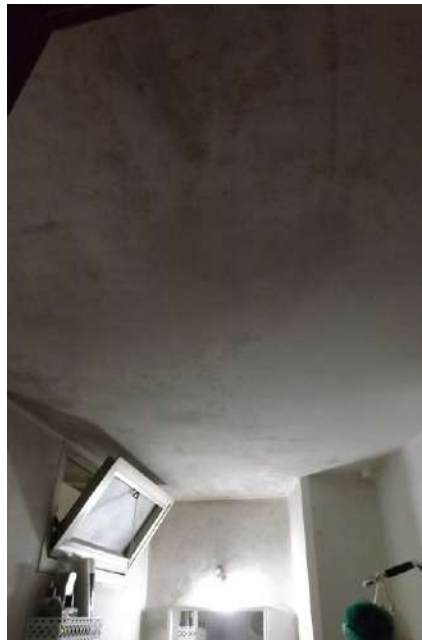
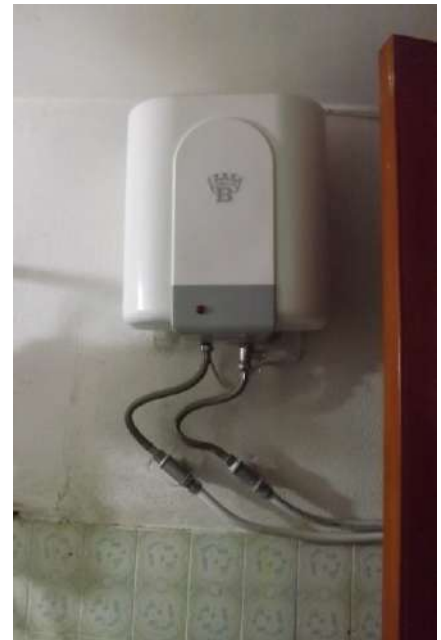
Foto 20-21-22_ Viste d’insieme del bagno di servizio di modeste dimensioni, rivestimento ceramico fino a mezza altezza, aerazione naturale con finestra a vasistas; finiture datate. Aloni/micro-muffe da condensa su pareti e soffitto; scaldacqua elettrico con collegamenti a vista.

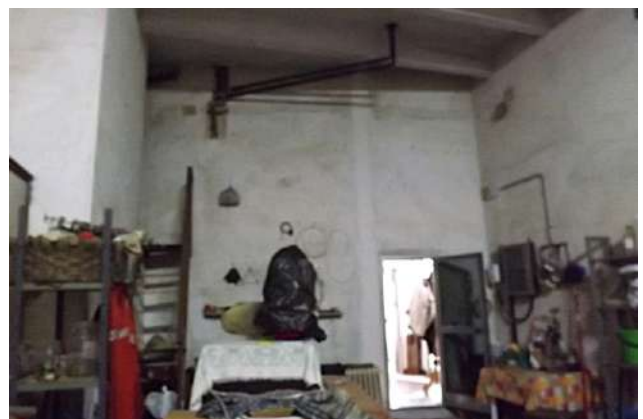
Foto 23-24_ Viste di porzione del locale deposito: ambiente a sviluppo longitudinale con solaio a travi a vista e pavimentazione in calcestruzzo; pareti intonacate con alonature diffuse, tubazioni e quadro elettrico a vista; presenza di scaffalature e arredi di servizio; sul fondo chiusura con partizione leggera.

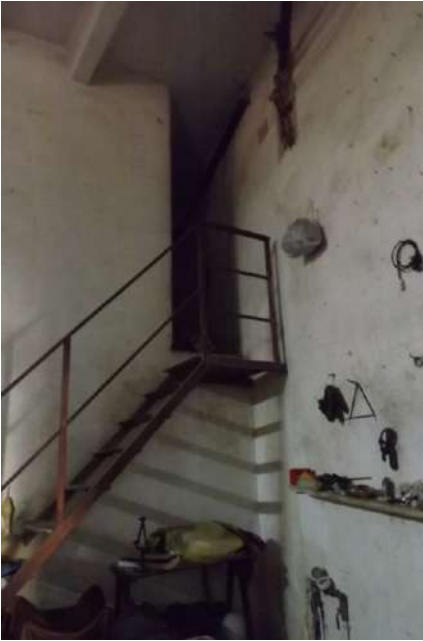
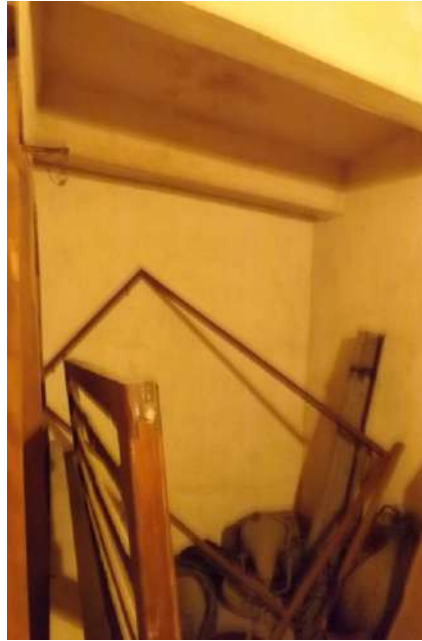
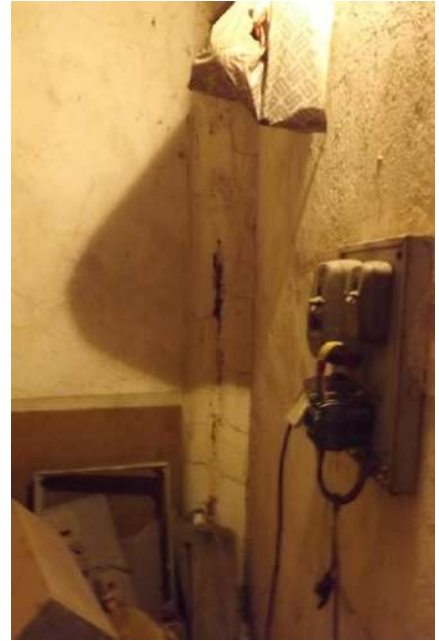
Foto 25_Vista della scala in ferro che conduce al soppalco, realizzata in assenza di titolo abilitativo, all’interno del locale deposito.

Foto 26-27_ Vista di dettaglio del soppalco non autorizzato, caratterizzato da altezza utile ridotta, finiture grezze e impianto elettrico con prese/cablaggi a vista sul piano di calpestio.

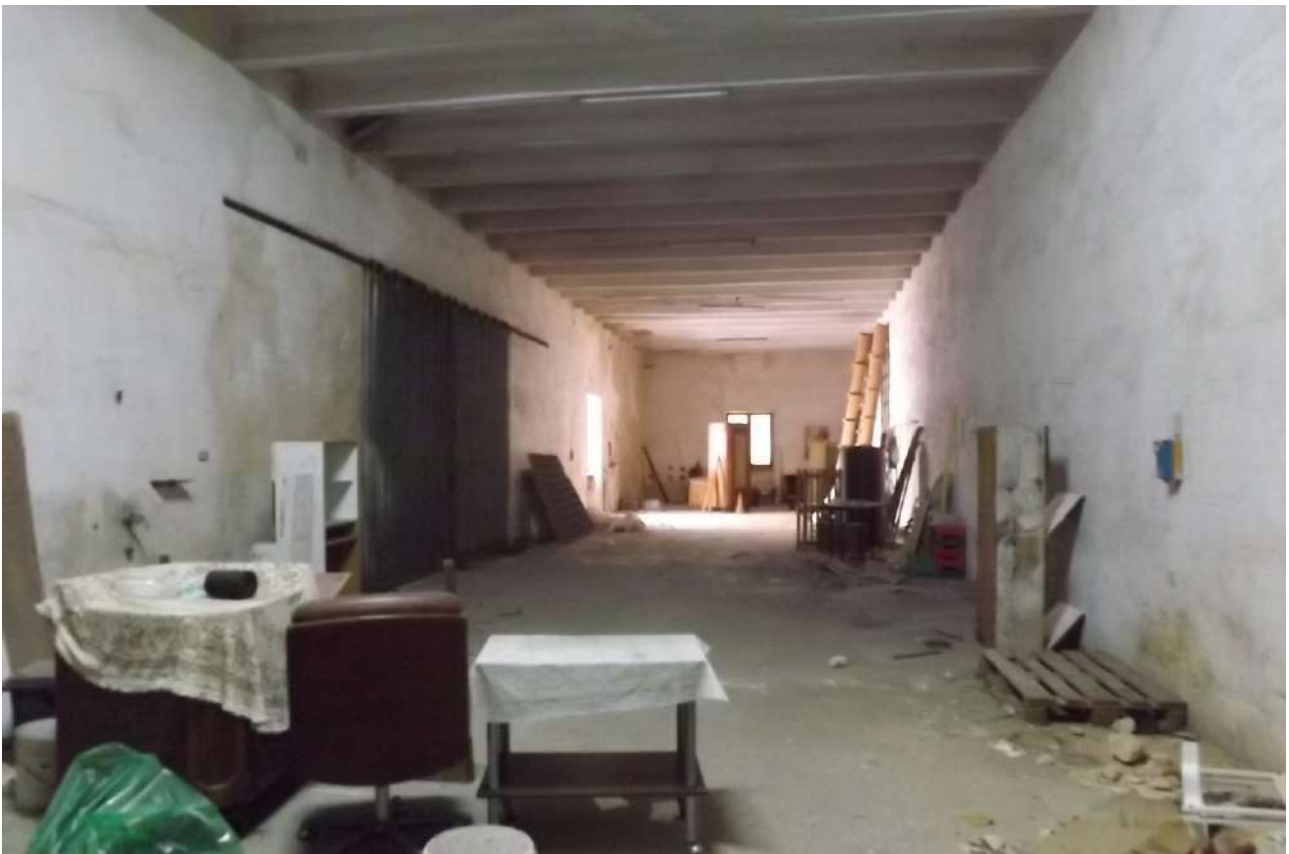
Foto 28_Vista d’insieme del locale deposito: ambiente a navata unica, profondo e privo di partizioni, con solaio in travi a vista (c.a.) e pavimentazione in calcestruzzo grezzo; pareti intonacate con aloni di umidità, annerimenti e locali distacchi; impianti e canalizzazioni a vista, plafoniere lineari al soffitto, chiusura scorrevole sul lato sinistro; presenza di materiali e attrezzature accatastati e tracce di polveri/detriti sul piano di calpestio.

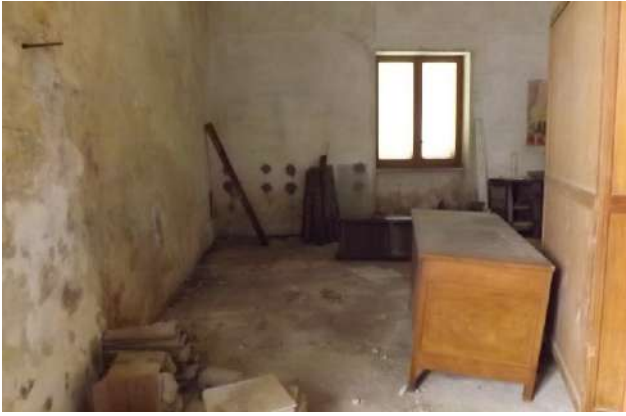
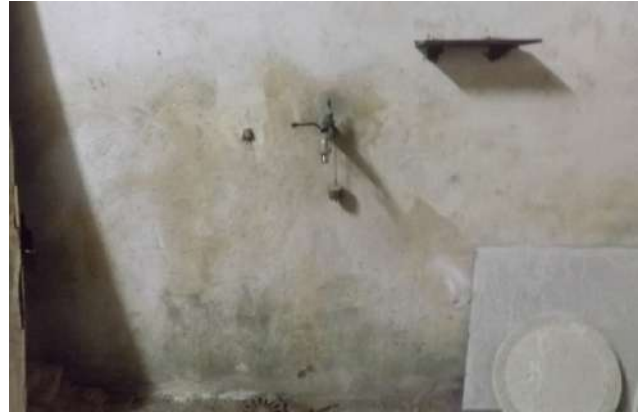
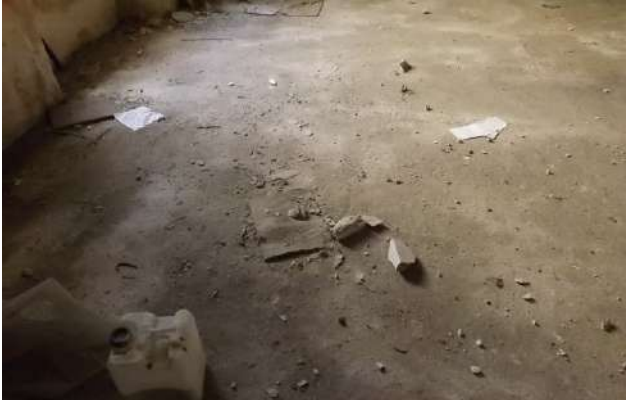
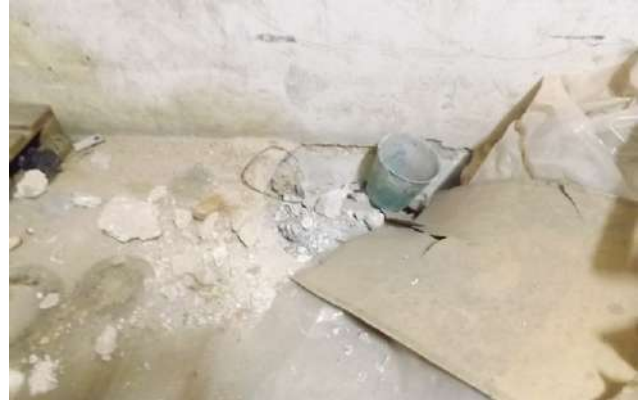
Foto da 31 a 34-Viste di dettaglio utili a comprendere il complessivo stato manutentivo carente: pareti intonacate con aloni diffusi, umidità di risalita al piede, rappezzati e micro-fessurazioni, finiture pittoriche degradate. Si sono osservati fori e scassi non ripristinati, nonché detriti e materiale di demolizione accumulati a pavimento, con piano in calcestruzzo sporco e disomogeneo. La presenza di partizioni provvisorie e di impianti/percorsi a vista ha confermato un uso di fatto magazzino dismesso, privo di adeguate opere di manutenzione e pulizia.

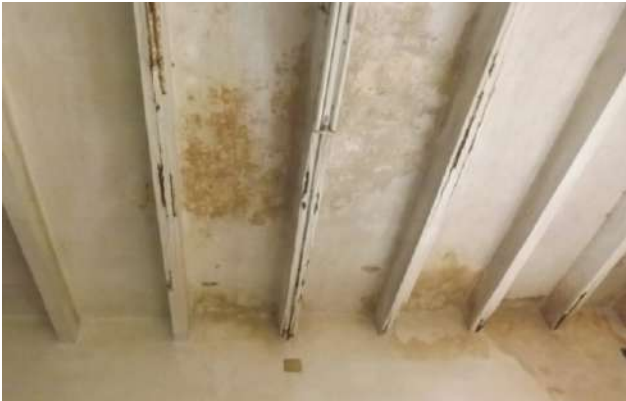
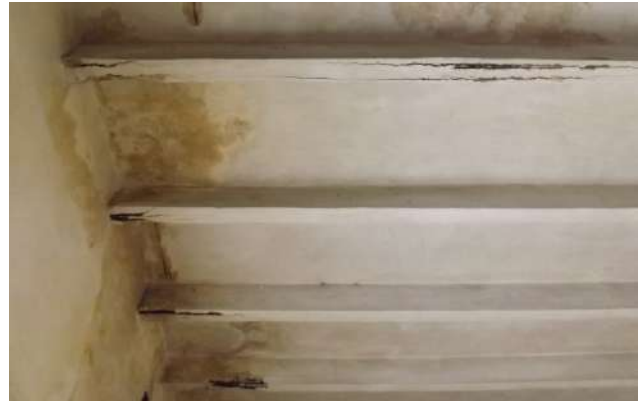
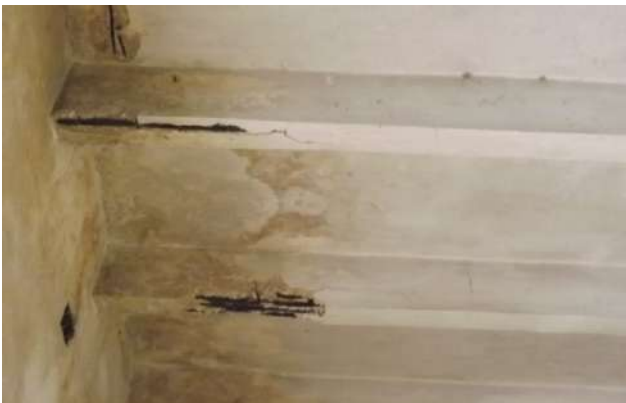
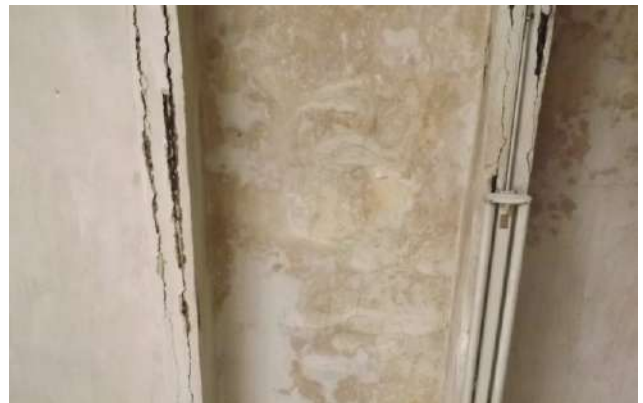
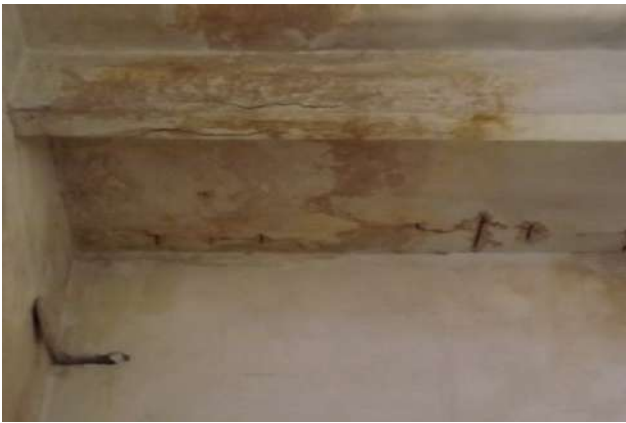
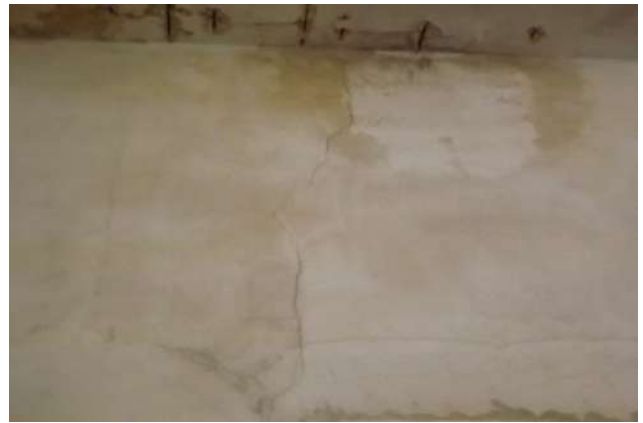
Foto da 35 a 40_Viste di dettaglio del solaio e murature del locale deposito: intradosso in laterocemento con travetti in c.a. con estese alonature da umidità/infiltrazioni, fessurazioni longitudinali (anche in corrispondenza degli appoggi alle pareti), distacchi di finitura e locale degrado del copriferro. Sulle murature sono presenti lesioni e microfessurazioni in più punti, a prevalente andamento verticale/obliquo (anche presso il nodo solaio-parete), con aloni e scrostature diffuse.

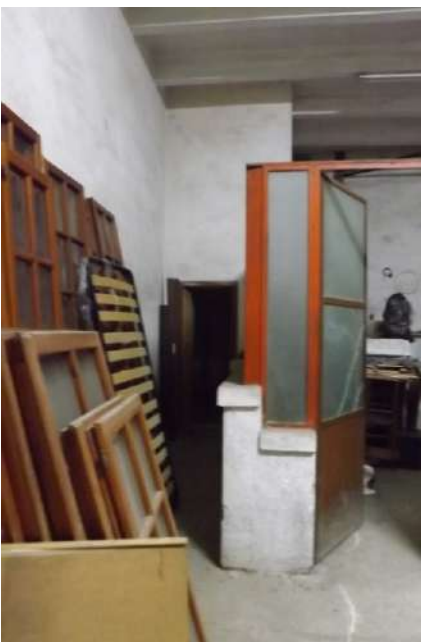
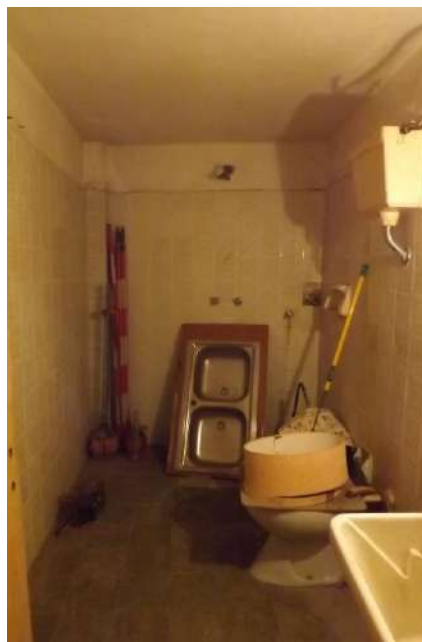
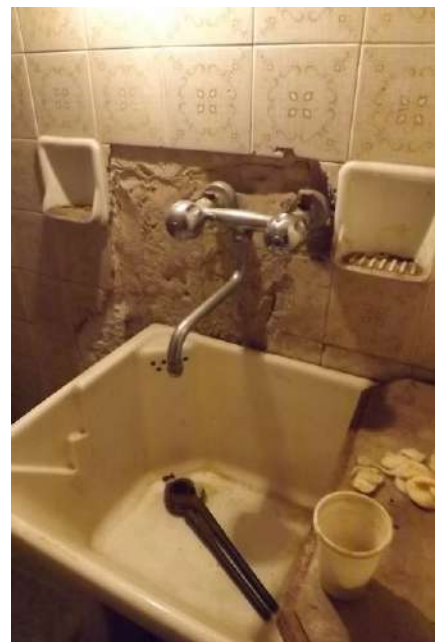
Foto 41-42-43_Viste di dettaglio del Piccolo bagno ricavato nel locale deposito, in assenza di titolo abilitativo: altezza interna ridotta per la presenza del soppalco sovrastante; finiture datate (piastrelle), sanitari parzialmente smontati; impianti idrico-elettrici a vista con scassi/rappezzi e tracce di umidità.

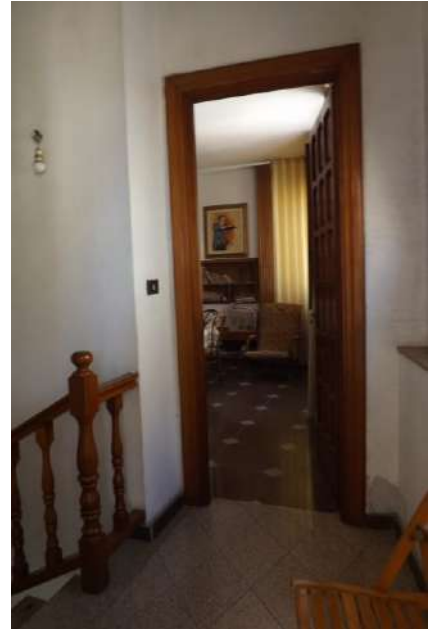
Foto 49-50_ Viste d’insieme della rampa di scala che dal piano ammezzato conduce al pianerottolo del primo piano, che a sua volta consente l’accesso all’appartamento. Le immagini evidenziano macchie/alonature diffuse all’intradosso del solaio, compatibili con umidità e rappezi.

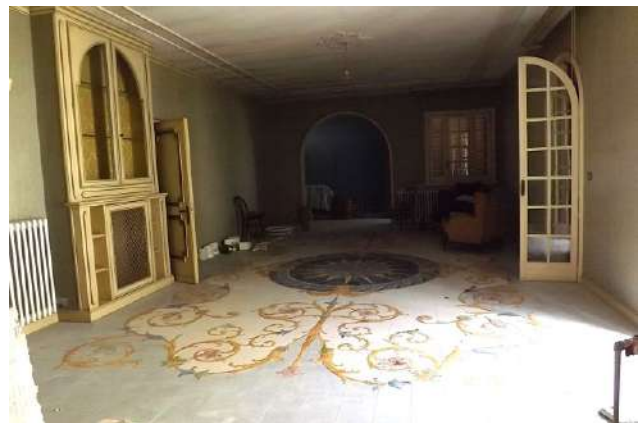
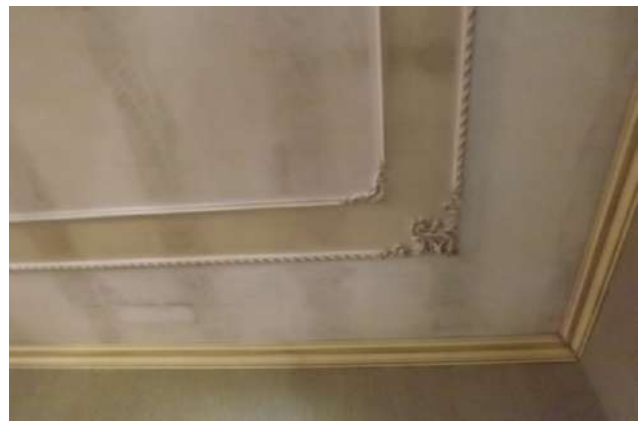
Foto da 65 a 68_ Viste d’insieme dell’ampio vano originariamente adibito a salone di rappresentanza: pavimento in maioliche decorate con grande rosone centrale, porte-finestre ad arco con ante vetrate, cornici e modanature a soffitto, rivestimenti murali tipo carta da parati— finiture originarie di pregio. Stato manutentivo carente: aloni e distacchi su pareti/soffitto, scassi e impianti parzialmente rimossi, ambiente in disuso con materiali accatastati.

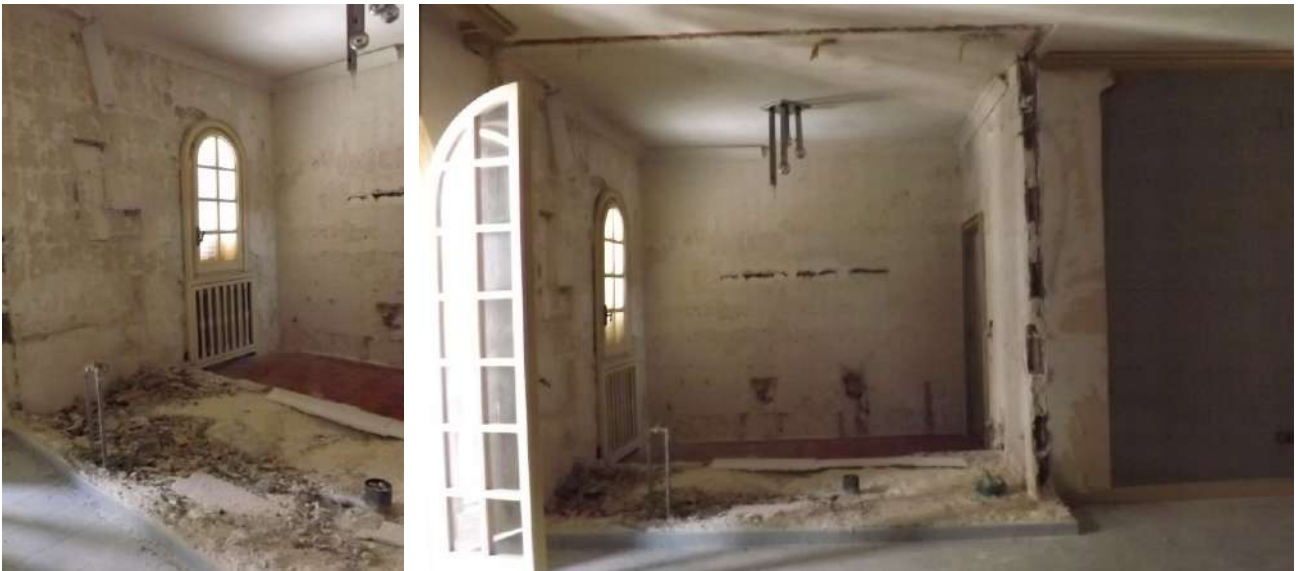
Foto 69-70_Viste d’insieme dell’originario bagno/WC adiacente al salone: vano oggi dismesso con finiture e sanitari asportati; scassi e predisposizioni idrico-sanitarie a vista, tratti di sottofondo demoliti e murature ammalorate/rappezzate.

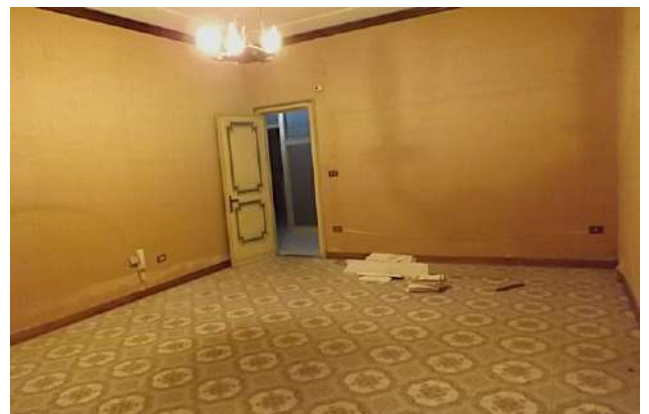
Foto 74-75_ Viste d’insieme dell’originaria camera da letto, ampia, con doppia esposizione e 2 porte-finestra pavimento in piastrelle decorate. Stato manutentivo mediocre: tappezzerie localmente distaccate e macchiate, aloni sulle pareti/soffitto e finiture datate

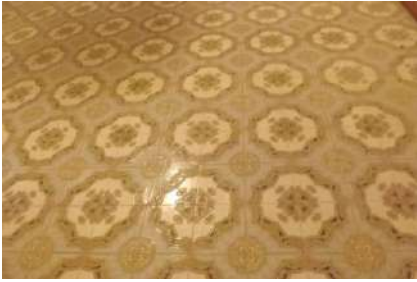
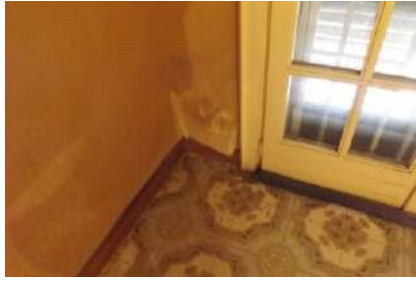
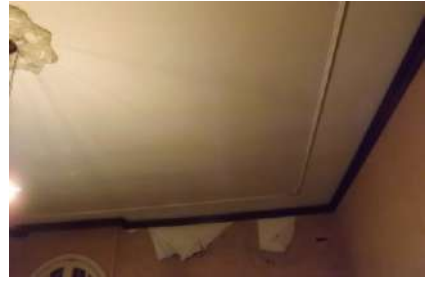
Foto 76-77-78_ Dettagli della camera da letto: pavimentazione in piastrelle ceramiche decorate di buon livello; pareti rifinite con carta da parat, in più punti scollata e macchiata, con evidenti segni di umidità alla base in corrispondenza della portafinestra; infisso a portafinestra in legno laccato avorio; soffitto intonacato con cornici perimetrali, interessato da aloni e leggere fessurazioni.

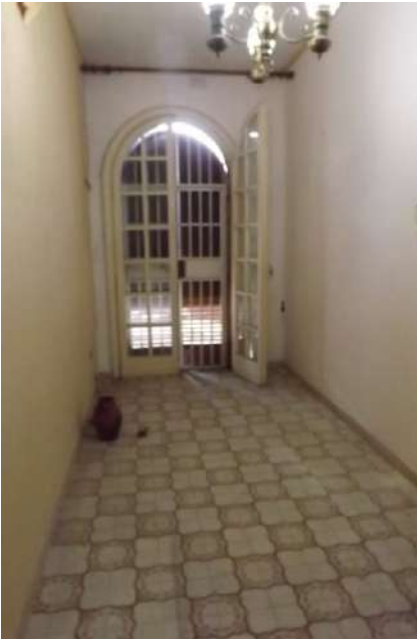
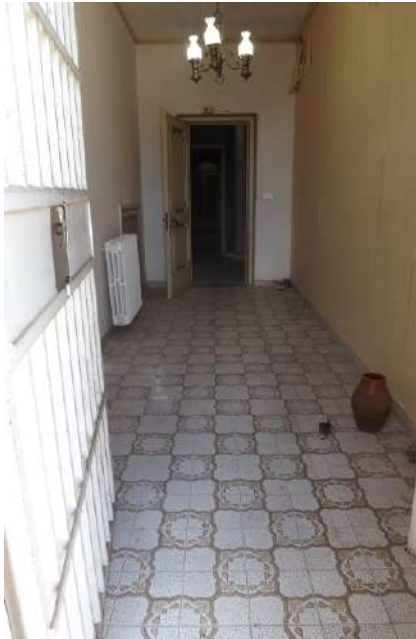
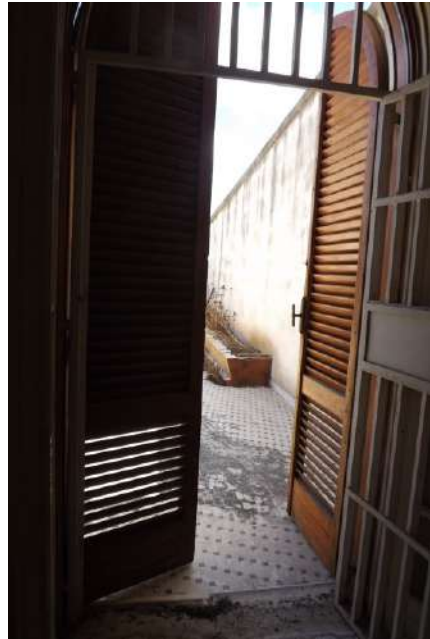
Foto 79-80_ Vista d’insieme della originaria veranda, oggi chiusa con infissi e tamponamenti e trasformata, senza titolo edilizio, in vano abitabile.

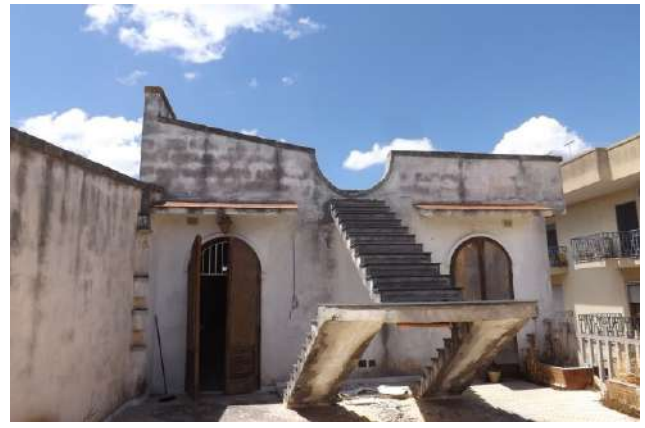
Foto 92_ Vista d’insieme del prospetto noed-est dell’abitazione con la scala esterna in calcestruzzo che conduce al lastrico solare, realizzata in assenza di titolo edilizio.

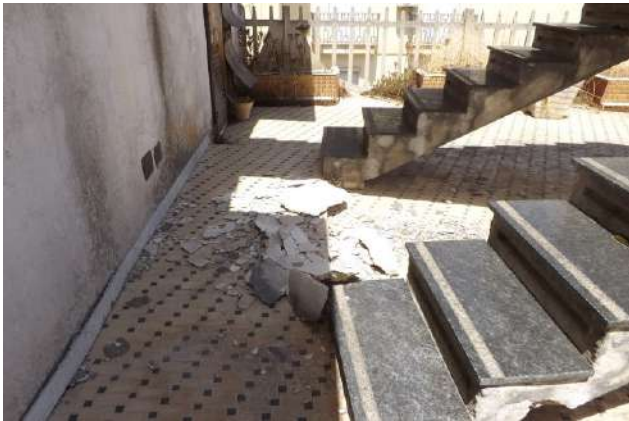
Foto 93-94_ Viste di dettaglio della scala esterna, dalle quali è possibile evincere lo stato di degrado.
